| <br><b>AZCONSULT</b> <sup>®</sup><br>spol. s r. o.<br><small>Klíšská 12, 400 01 Ústí nad Labem</small> | <h1>Terénní průzkum skálních svahů</h1> | | | Záznamový list č.<br><h2>118</h2> | | Objekt č.- pohled č.<br><h2>031</h2> | |
| Lokalita:<br>DC-Teplická ul. | Etáž:<br>+1 | GPS-N:<br>50° 46' 42,43'' | GPS-E:<br>14° 11' 17,98'' | | | | |

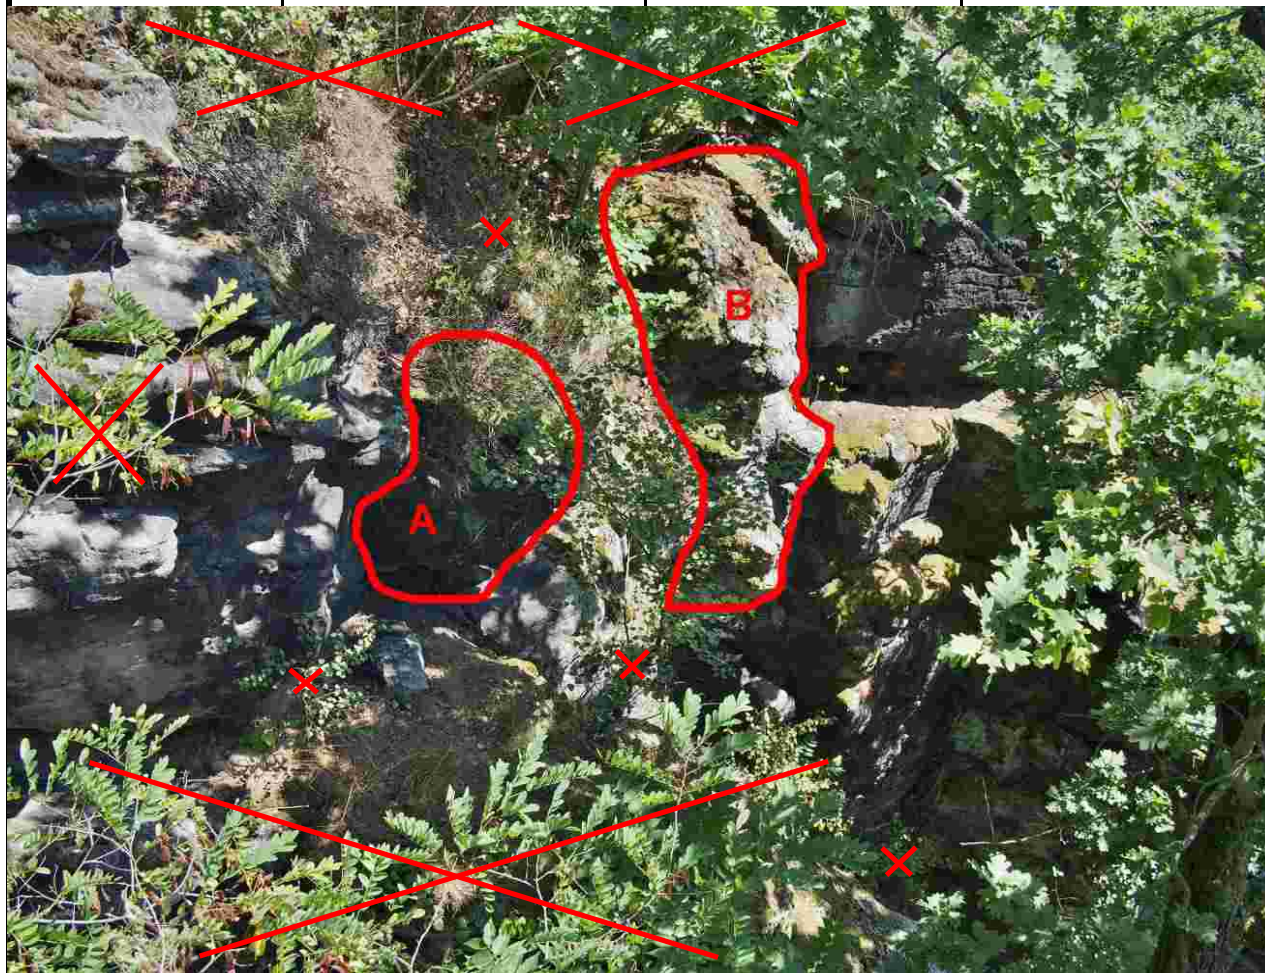
| Blok | Stabil. | Riziko | šířka x<br>výška x<br>hloubka | Poznámka |
|---|---|---|---|---|
| A | P3 | VR | 2x1,5x1,5 | převís |

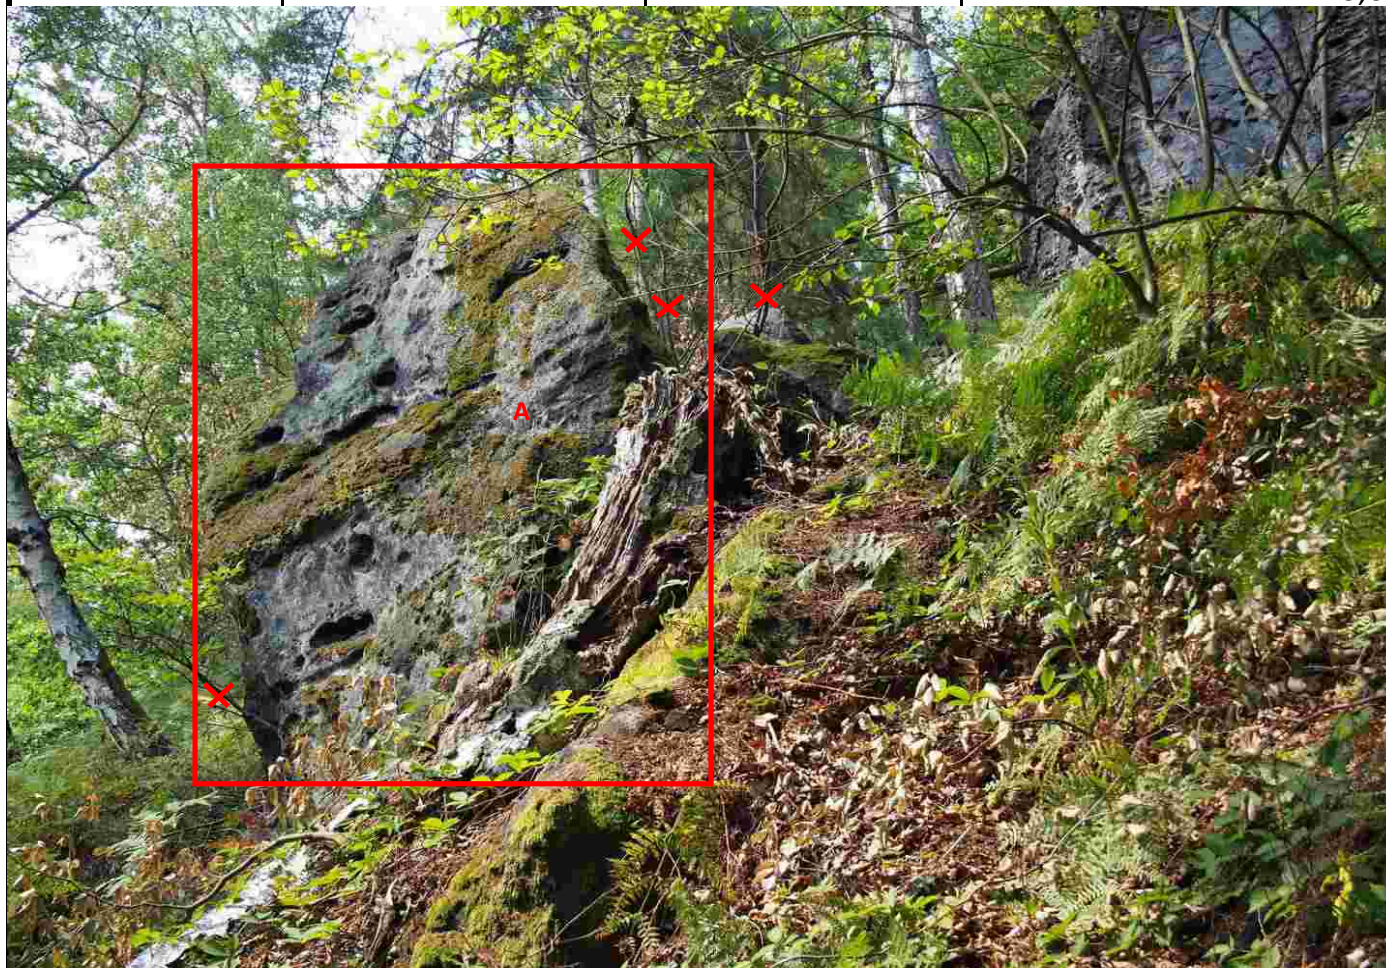
| Blok | Stabil. | Riziko | šířka x<br>výška x<br>hloubka | Poznámka |
|---|---|---|---|---|
| A | P2 | VR | 2x3x2 | volný blok |

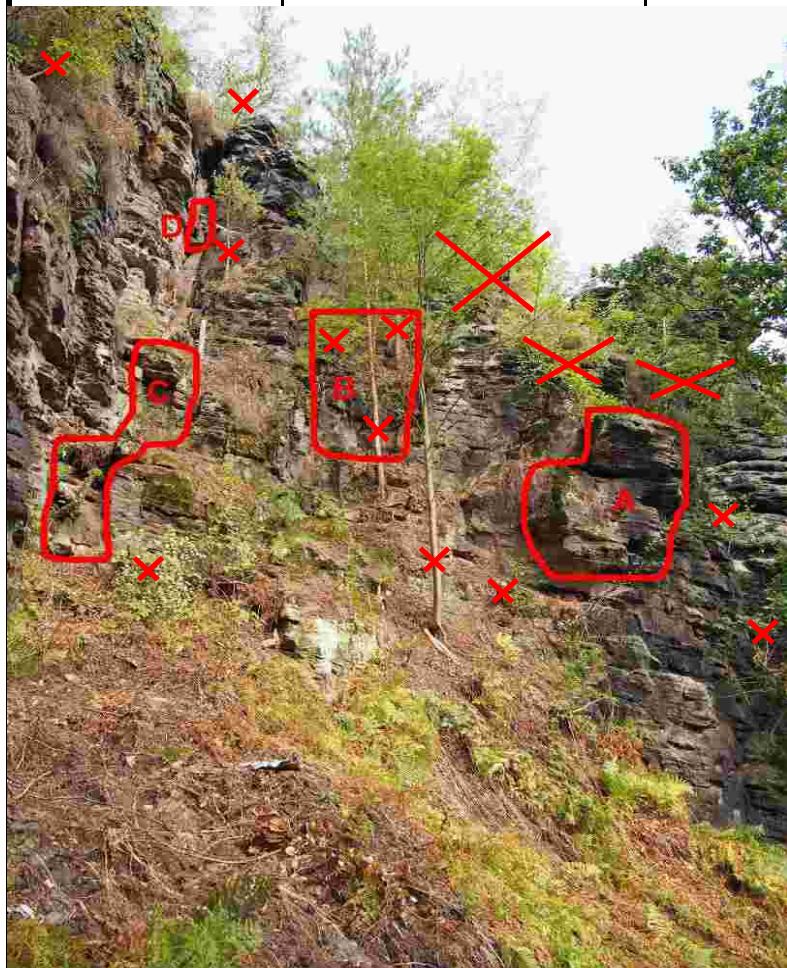
| Blok | Stabil. | Riziko | šířka x<br>výška x<br>hloubka | Poznámka |
|---|---|---|---|---|
| A | P3 | VR | 2x3x1,5 | vystrčený přílepek |

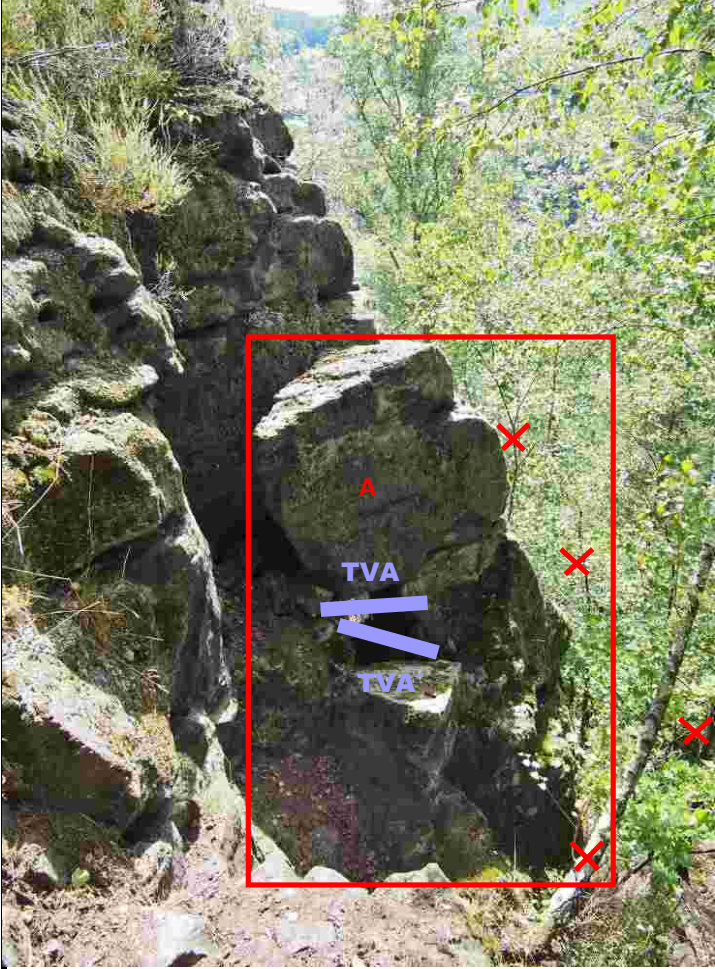
| | | | Blok<br><b>A</b> | Stabil.<br>P3 | Riziko<br>VR | šířka x<br>výška x<br>hloubka<br>2,5x5x1,5 | Poznámka<br>měření TVA, sloup |
| | | | Poznámka:<br>Etáž od vrcholu masivu s měřením TVA. Objekt se nachází nad Teplickou ul.(proto VR). Úsek 7 | | | | |

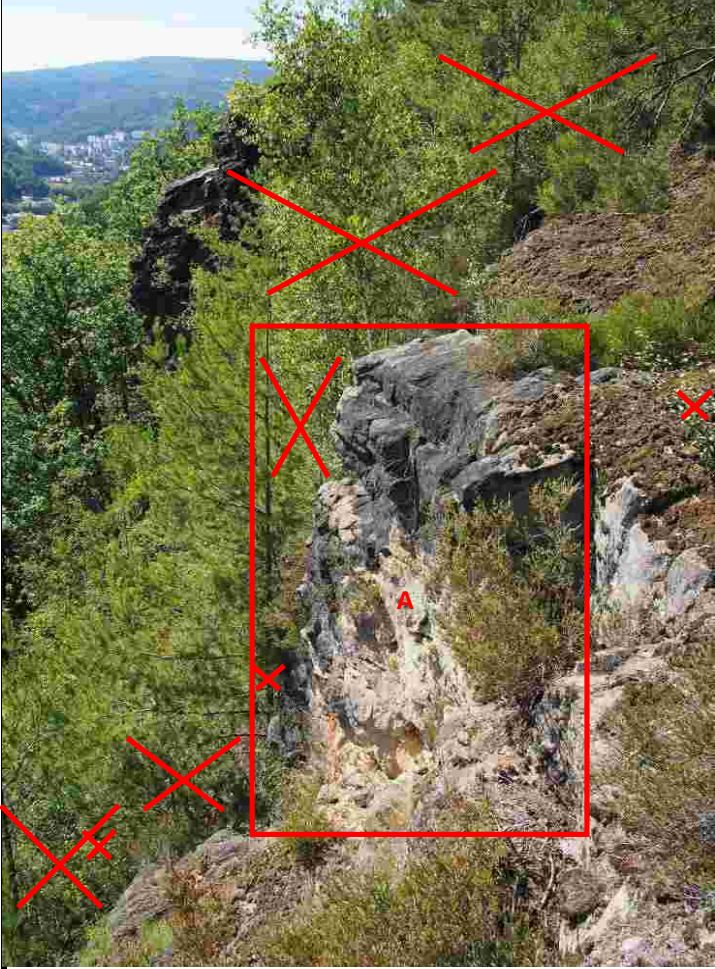
| | A | P2 | VR | 2,5x3x1 | oddělno | | |

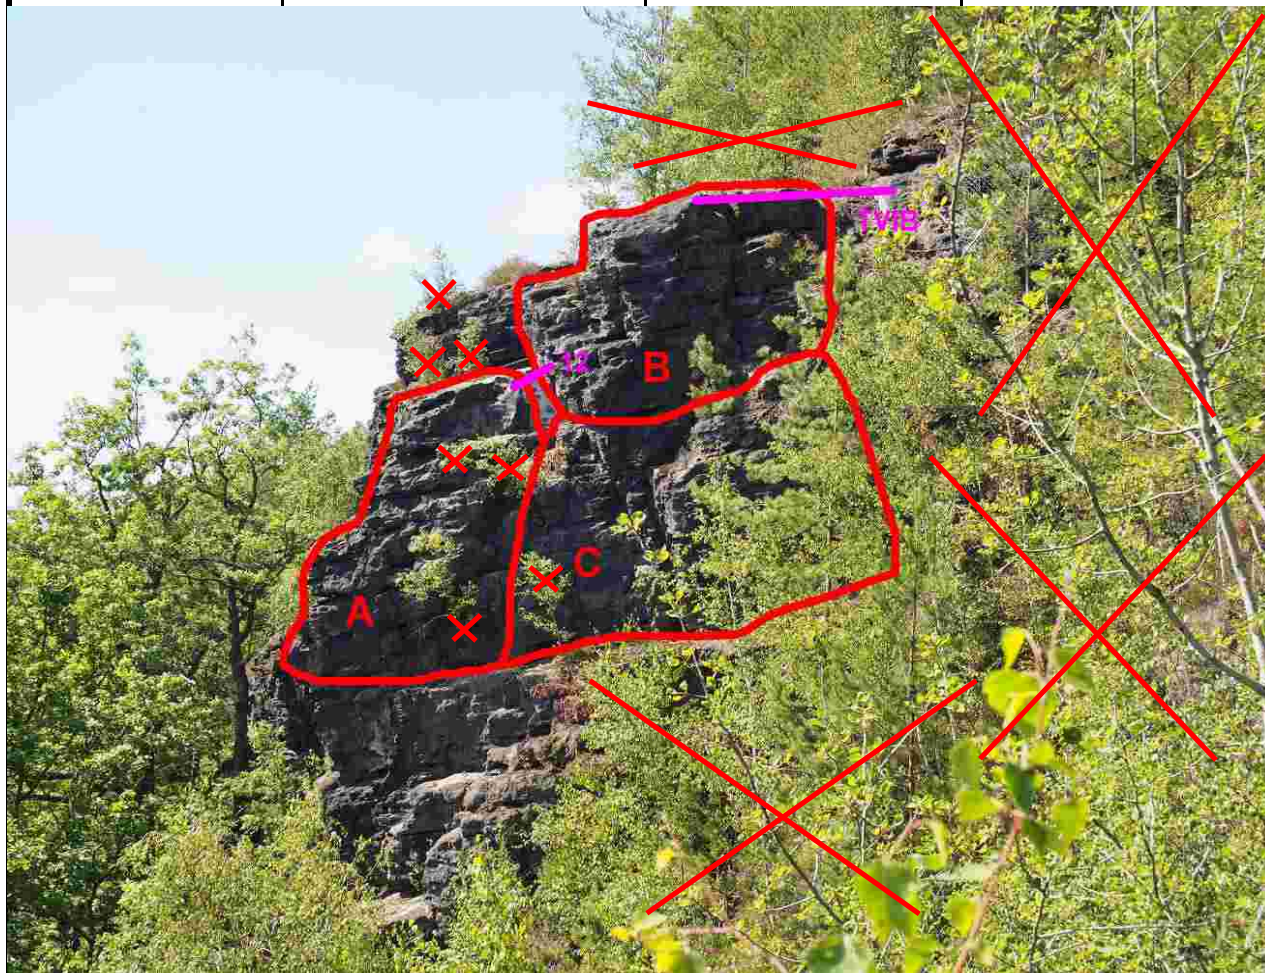
| Blok | Stabil. | Riziko | šířka x<br>výška x<br>hloubka | Poznámka |
|---|---|---|---|---|
| A | P3 | VR | 3,5x4x3 | ěř.11a12, vyzdívka+táh |

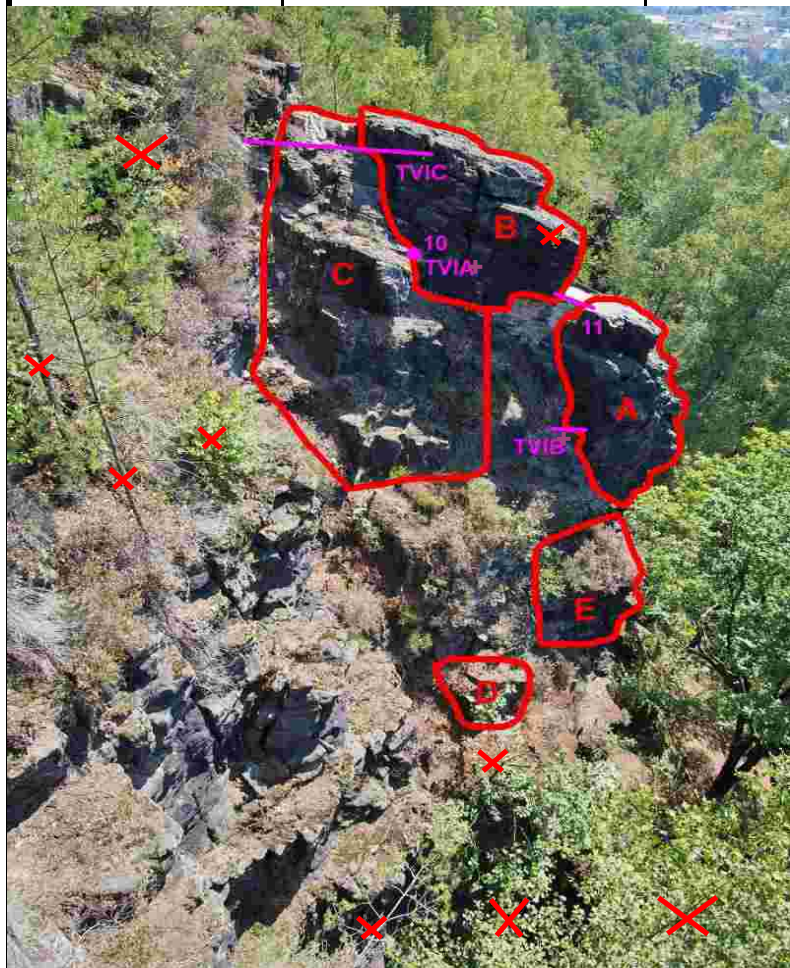
| Blok | Stabil. | Riziko | šířka x<br>výška x<br>hloubka | Poznámka |
|---|---|---|---|---|
| A | . | . | 3,5x4x3 | viz. 058 A |

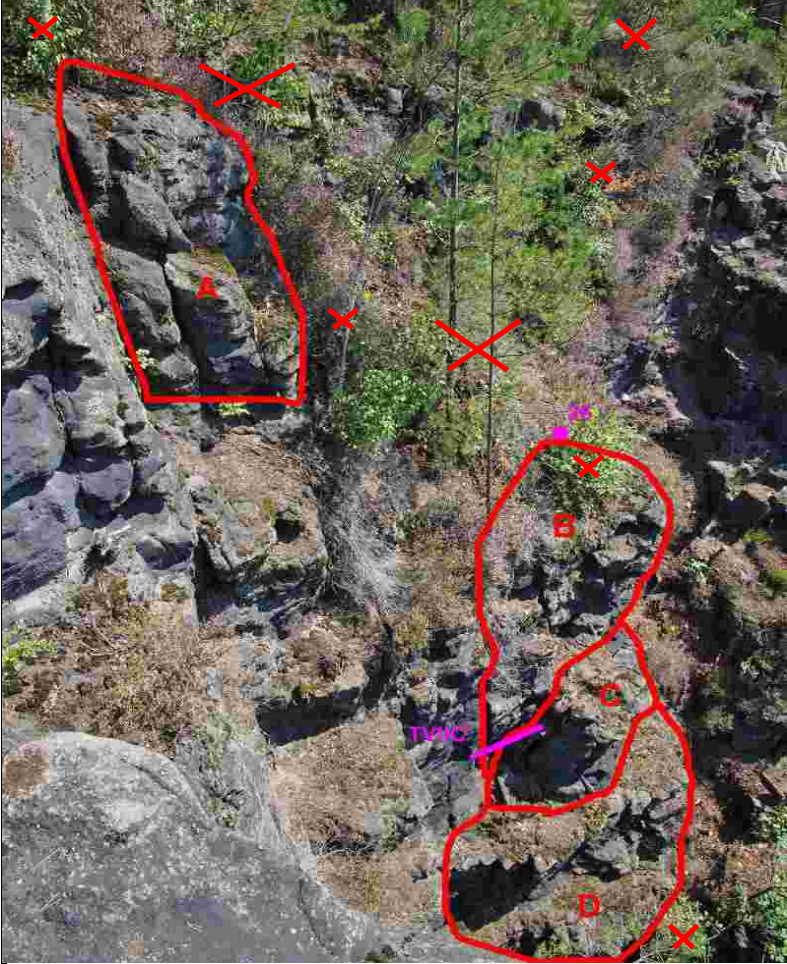
| Blok | Stabil. | Riziko | šířka x<br>výška x<br>hloubka | Poznámka |
|---|---|---|---|---|
| A | P2 | VR | 2x2x1 | rozvolně., oddělené |
