# Fotodokumentace

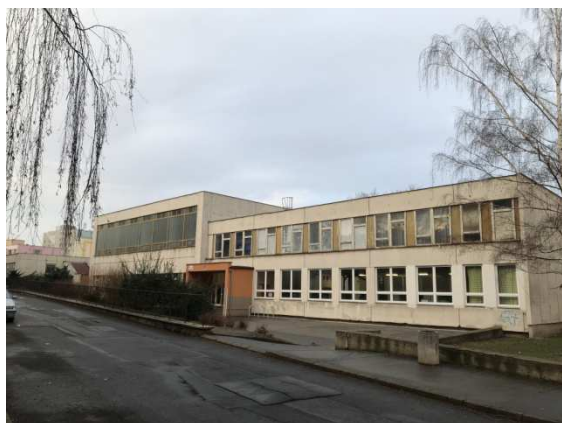
1. celkový pohled severovýchodní

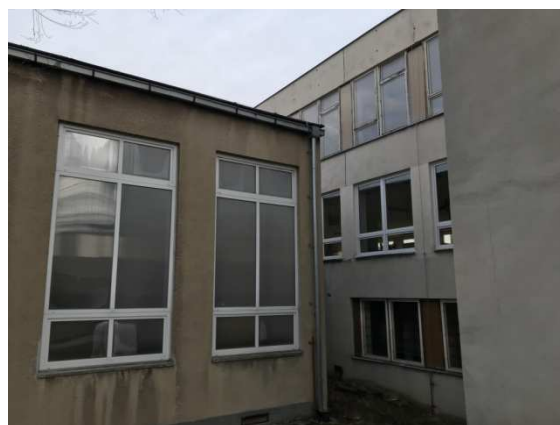
4. dvorní fasáda

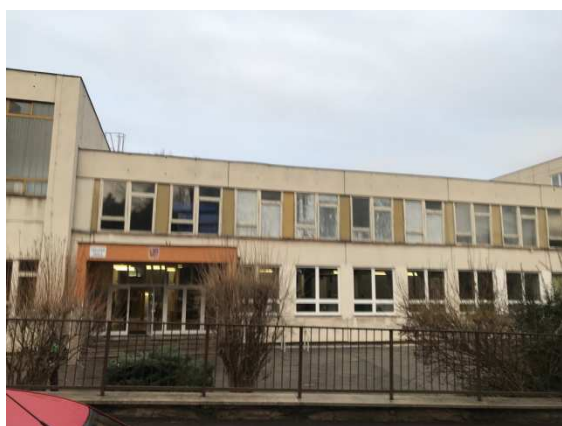
2. Pohled východní

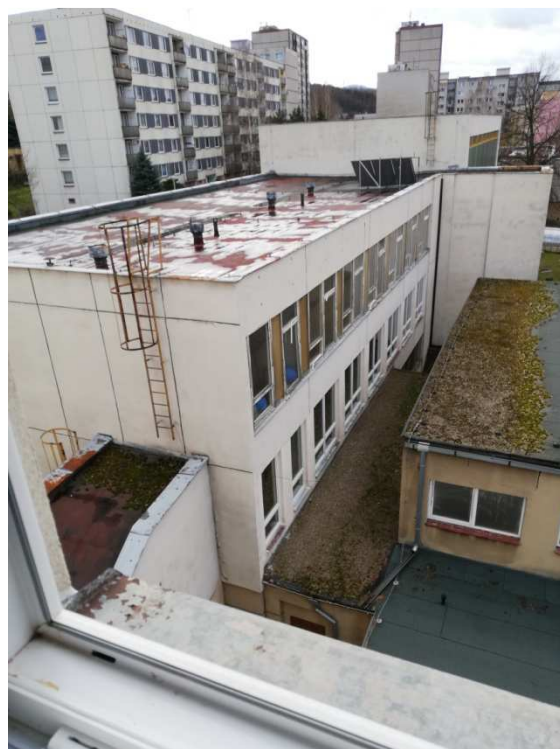
5. celkový pohled severovýchodní

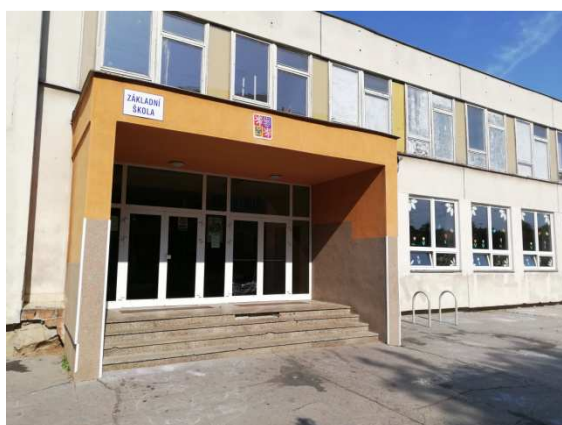
3. detail hlavního vstupu

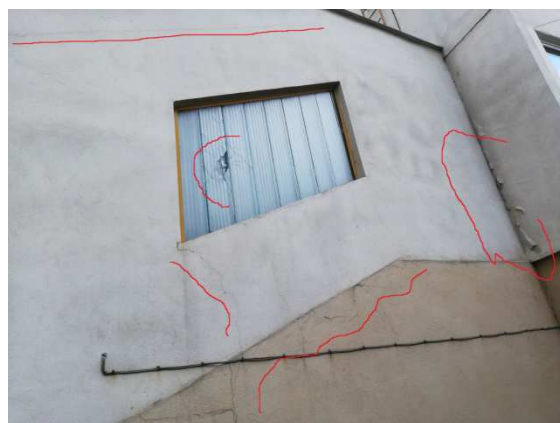
6. detail spojovací chodby s vyznačenými poruchami

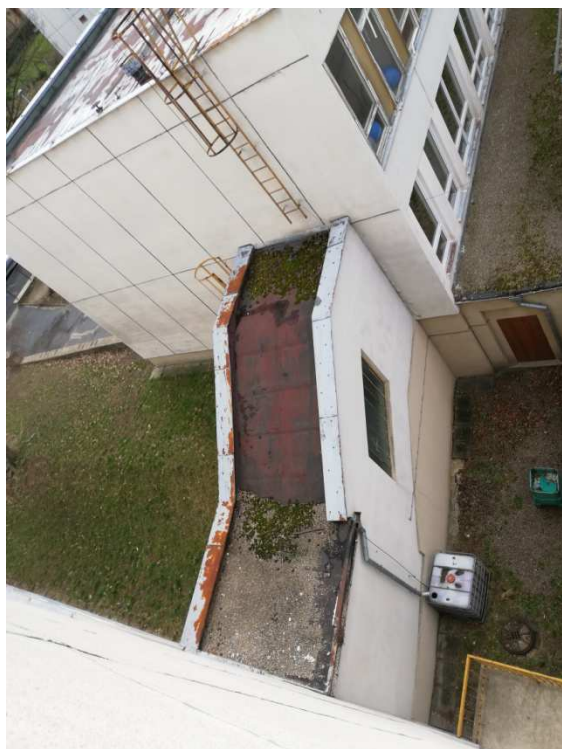
7. spojovací chodba shora

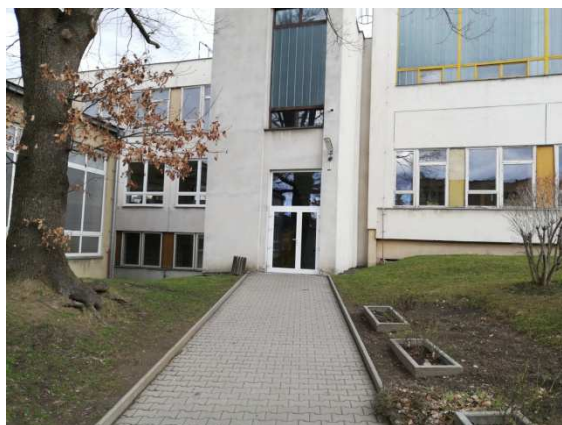
8. rízalit schodiště

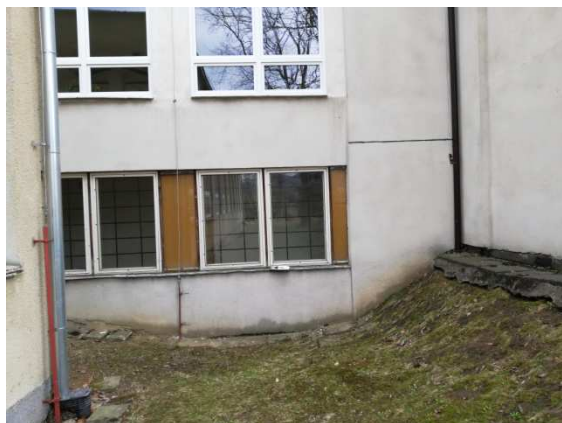
9. detail dvorní fasády

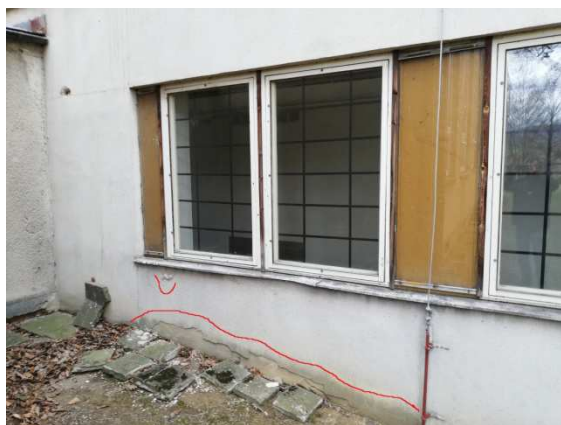
10. stav meziokenních vložek a okapových chodníků dvorní fasády a patrná vztlínající vlhkost na fasádě

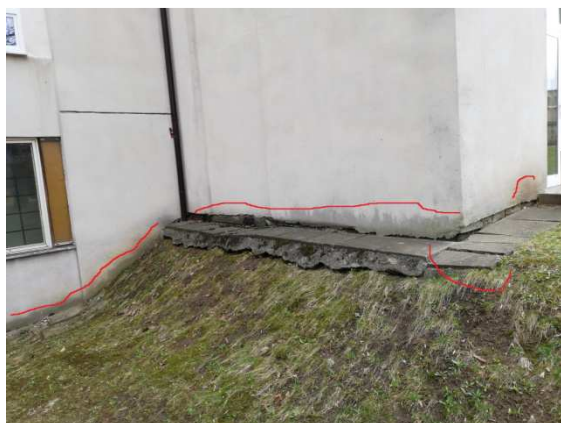
11. detail rízalitu schodiště

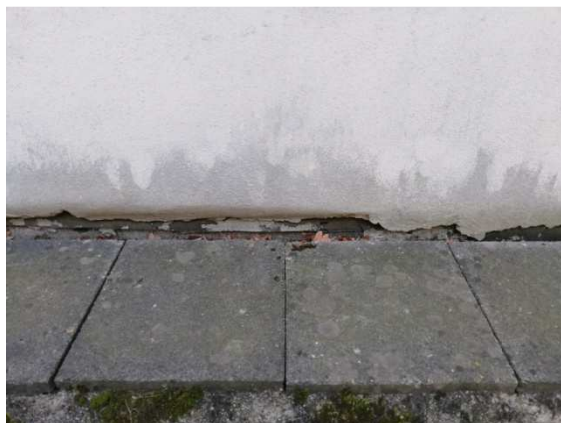
12. Detail ukončení vodorovné izolace v místě napojení okapového chodníčku

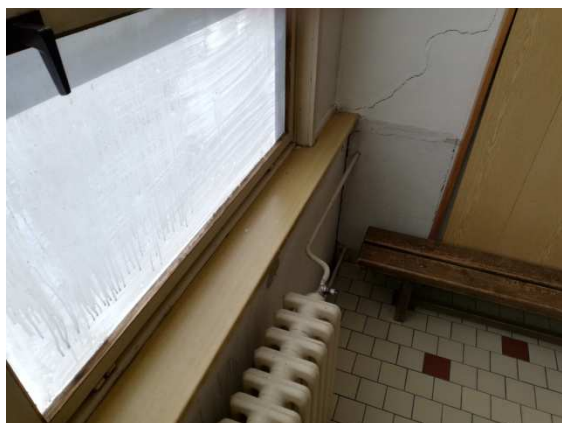
13. okenní výplně s parapety a patrnou trhlinou přičky

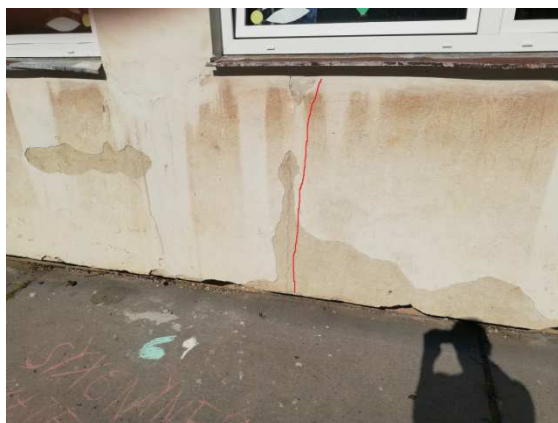
16. detail parapetního panelu s vlasovou trhlinou

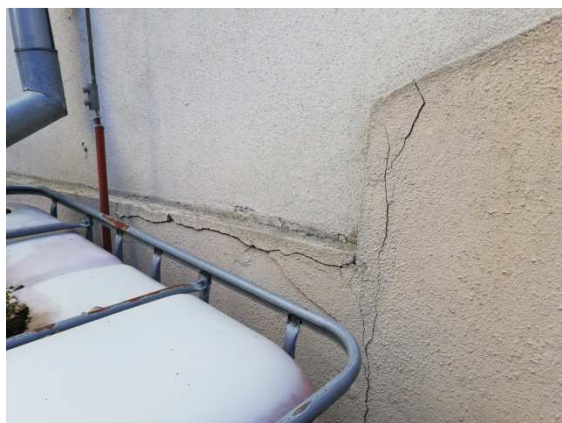
14. trhliny na styku základu a zdiva spojovací chodby

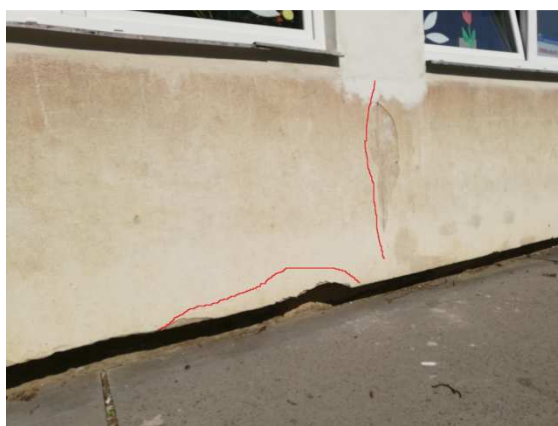
17. detail parapetního panelu s vlasovou trhlinou a poškozenými hranami

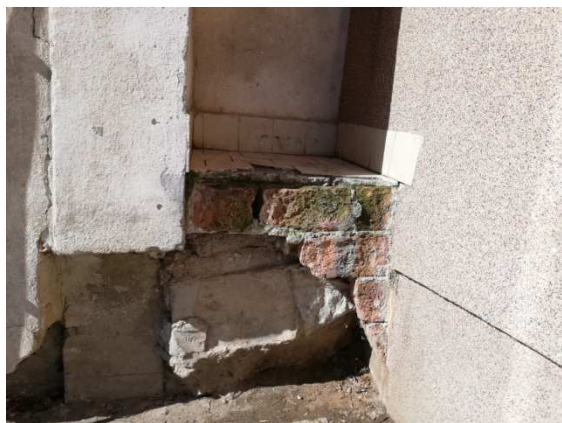
15. detail soklu v místě napojení na SO 03

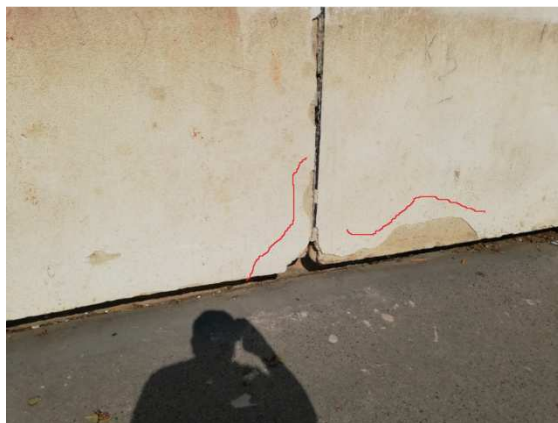
18. detail parapetního panelu s poškozeným rohem a odpadávajícím štukem

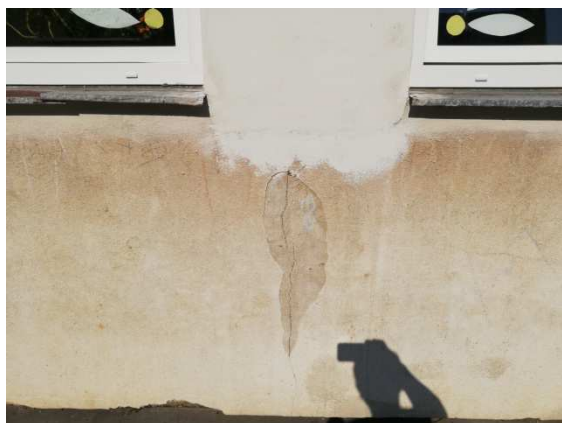
19. Detail trhliny v parapetním panelu a odpadávajícím štukem v místě trhliny

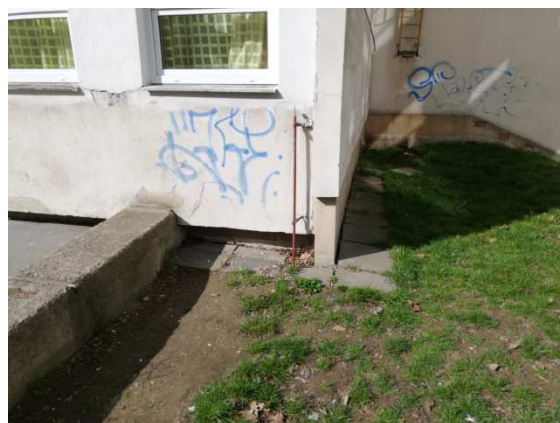
21. detail soklu východní(uliční) fasády

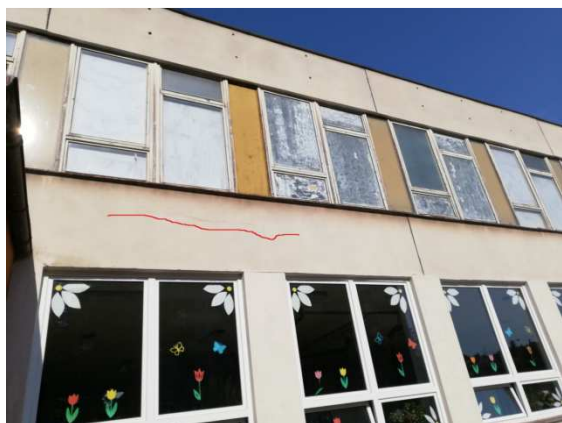
20. Patrné oddělení štukové vrstvy

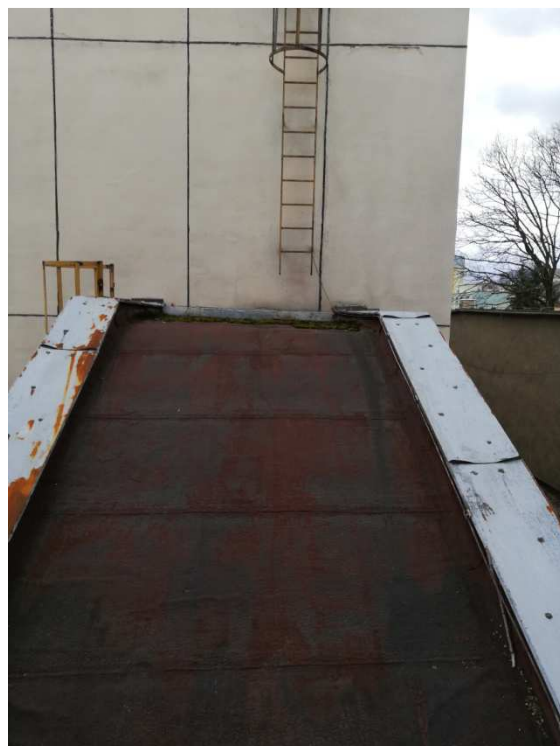
22. střecha spojovací chodby

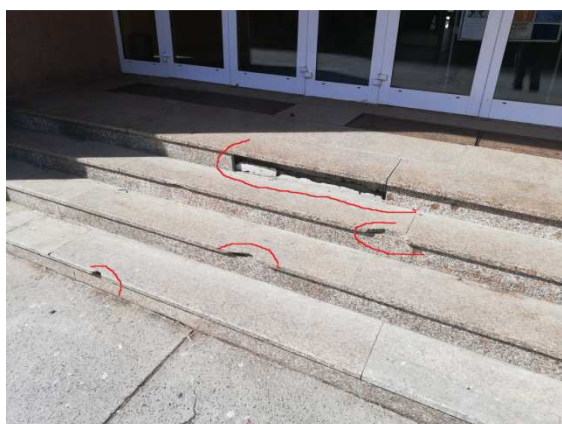
20. stav hlavního schodiště

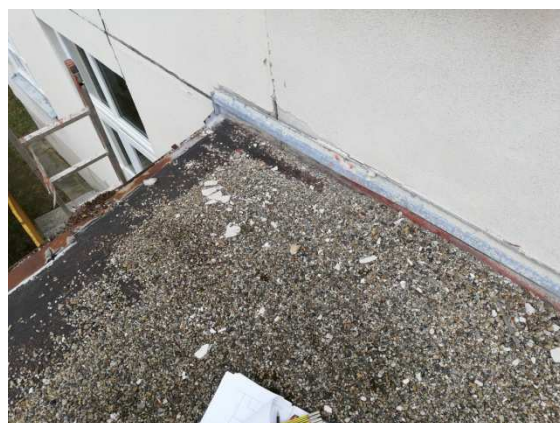
23. detail napojení střechy spojovací chodby na SO 01

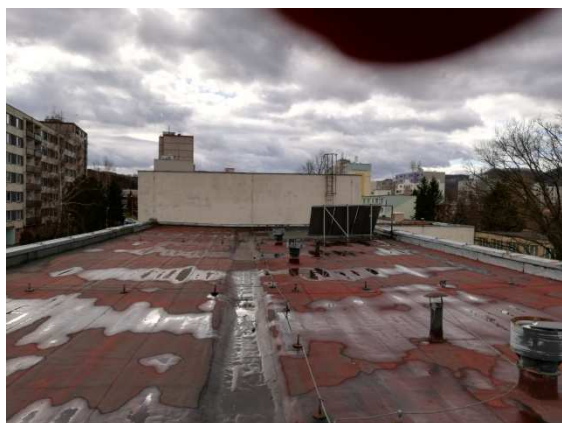
24. celkový pohled na střechu severní

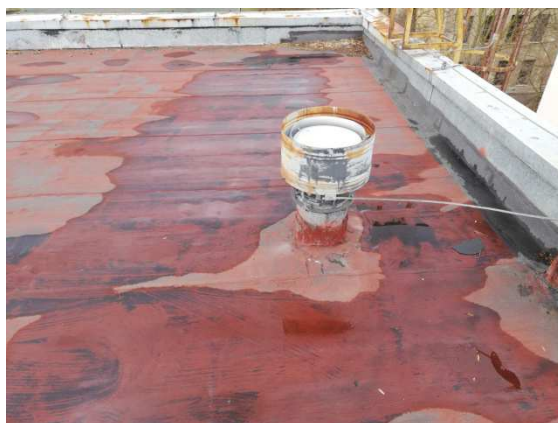
24. pohled na větrací hlavici střešního ventilátoru

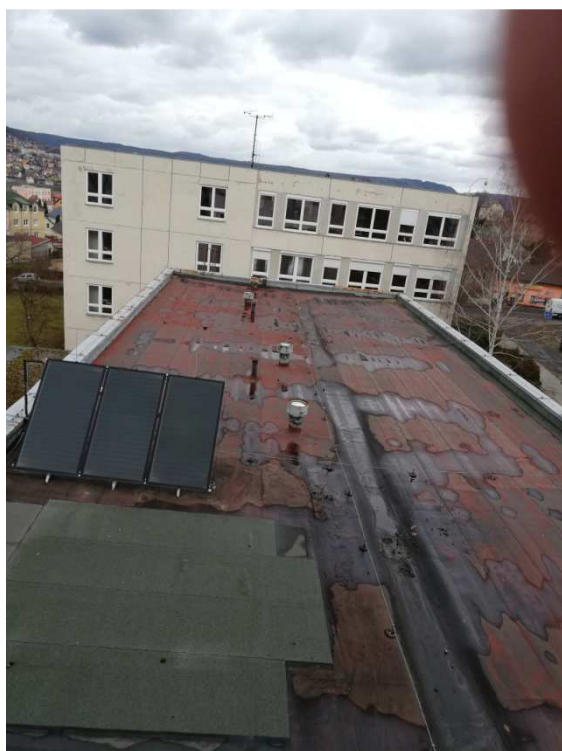
25. Celkový pohled na střechu jižní s vyspravenými plochami

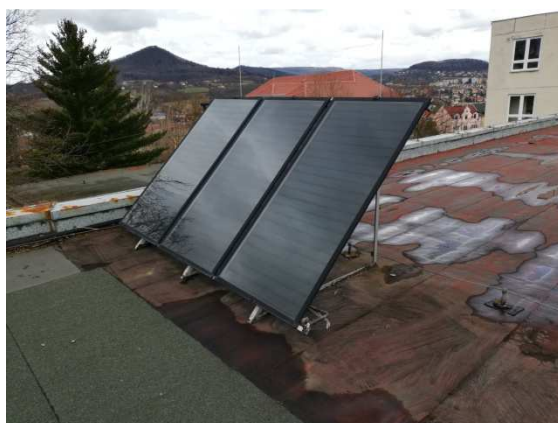
27. detail solárních panelů na střeše

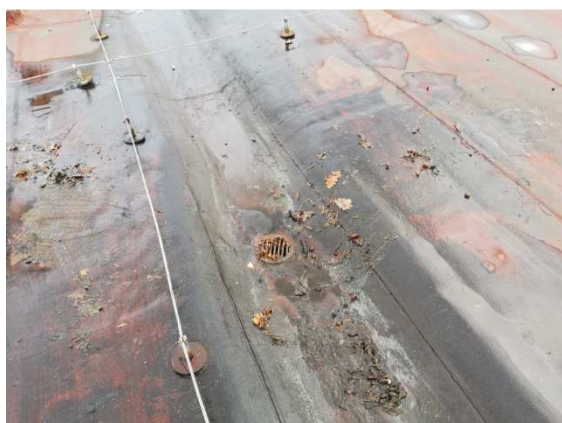
26. detail mezistřešního žlabu a vpusti

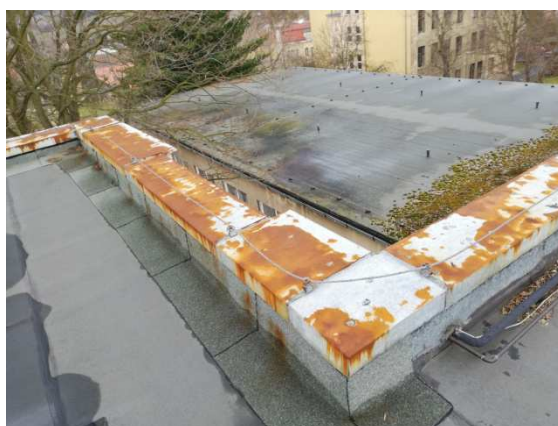
28. Stav oplechování atiky
