Fotodokumentace

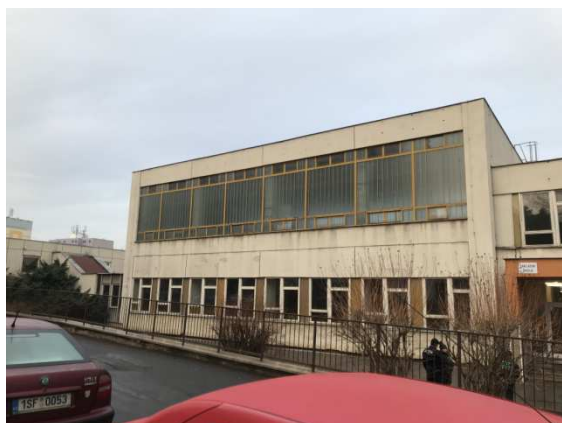
1. celkový pohled severovýchodní

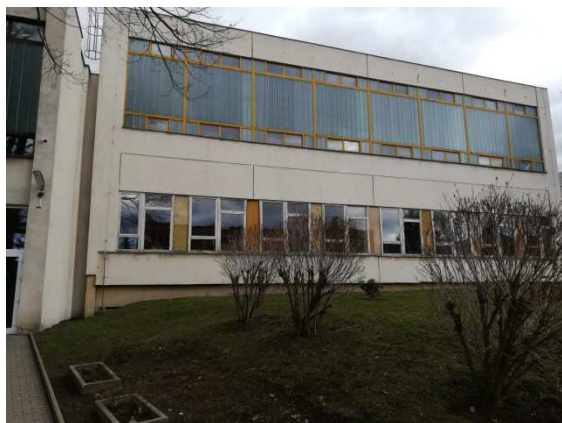
2. pohled západní

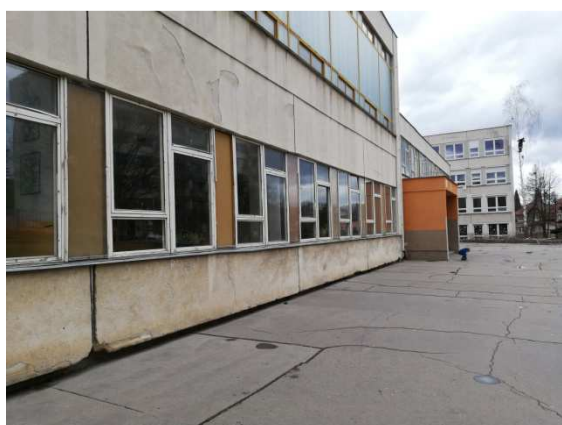
3. pohled jihovýchodní

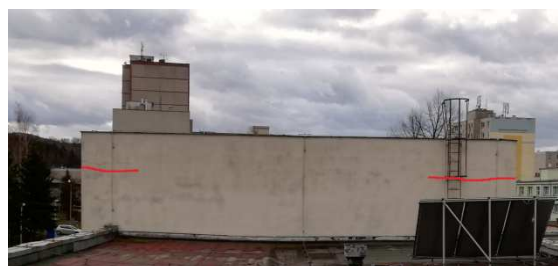
4. pohled severní ze střechy šaten

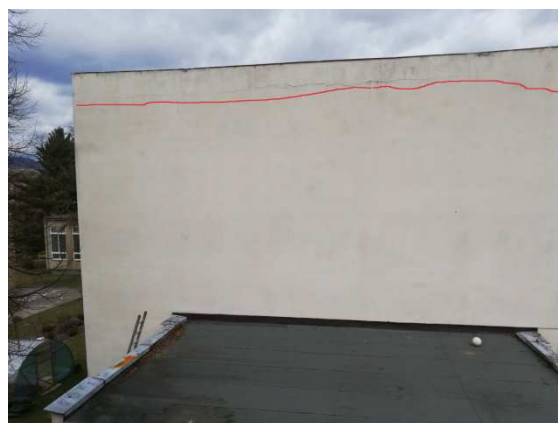
5. pohled jižní

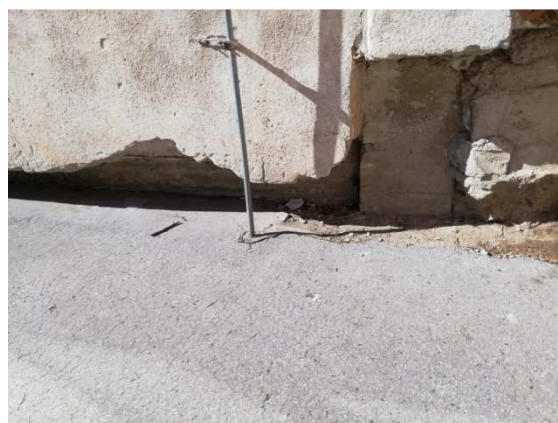
6. detail stavu soklu východní fasády v návaznosti na objekt šaten

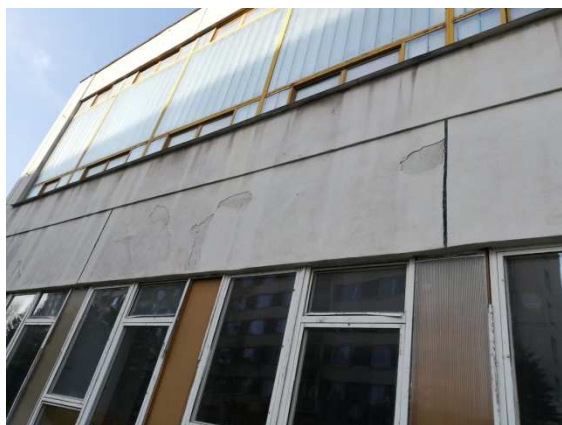
7. stav omítek východní fasády

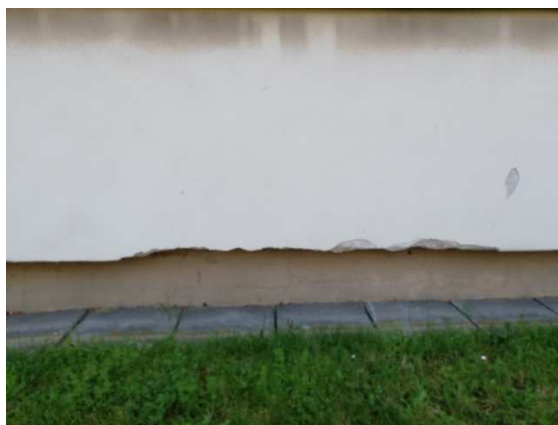
10. detail stavu soklu západní fasády

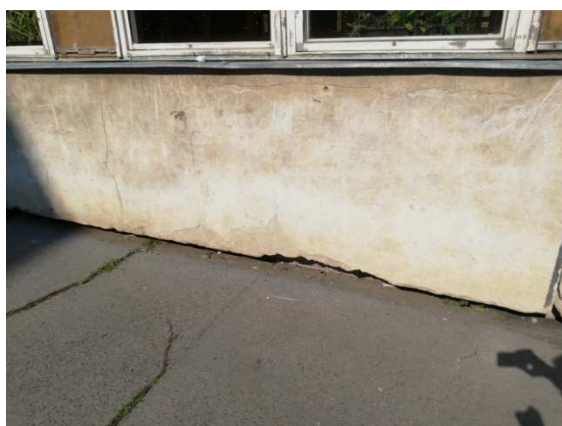
8. detail hrany soklu východní fasády

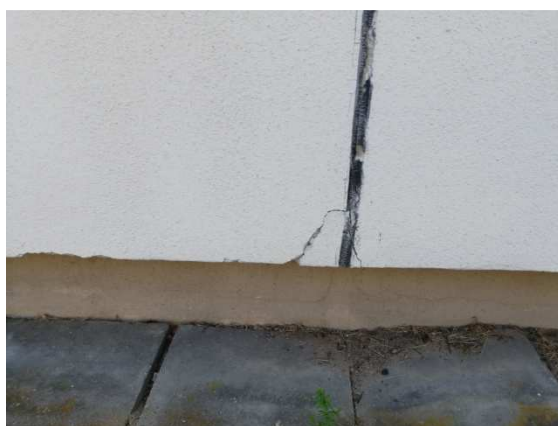
11. detail utrženého rohu západní fasády

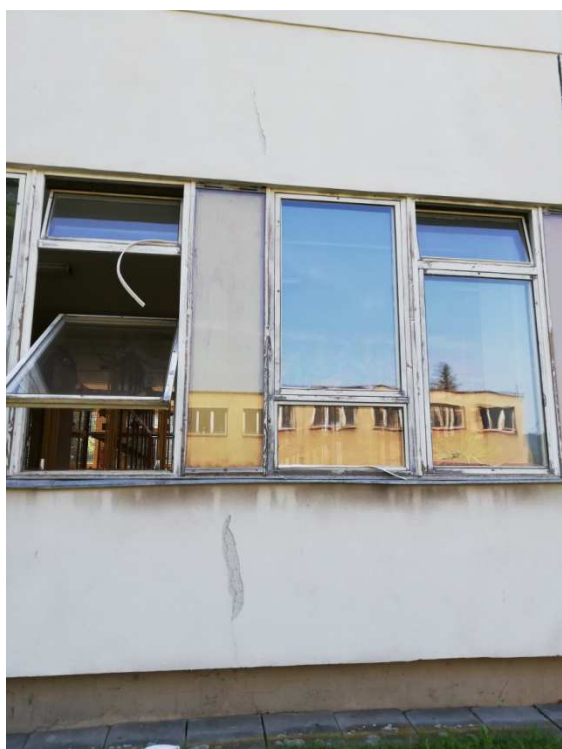
9. stav oken a omítek západní fasády

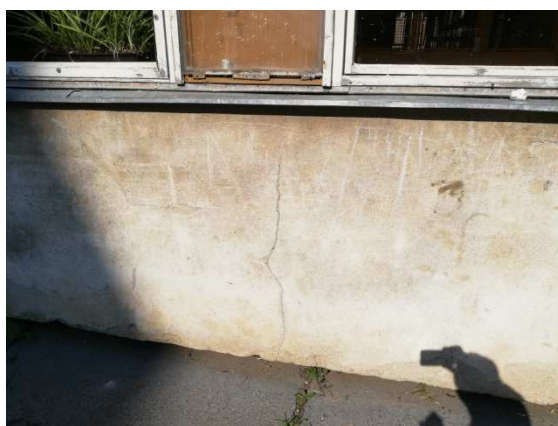
12. stav omítek a oken východní fasády

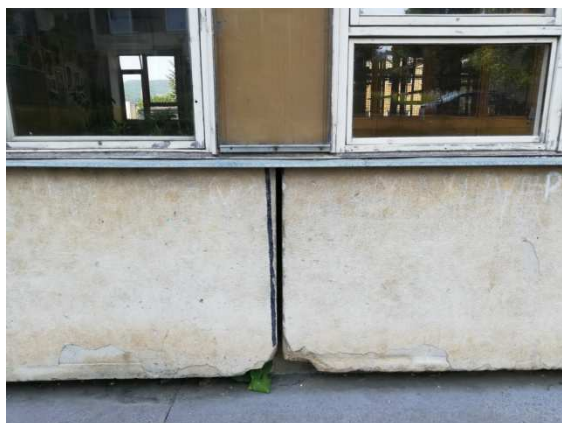
13. detail poškození rohu parapetního panelu východní fasády

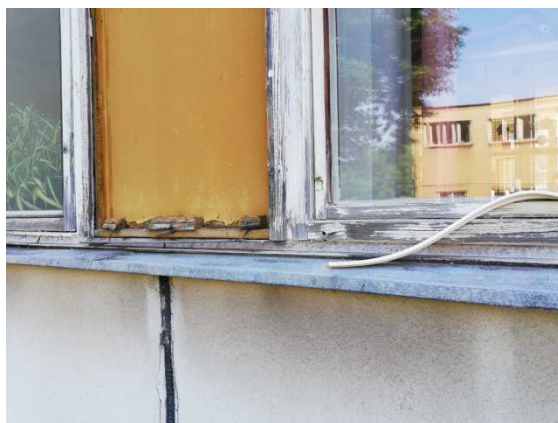
16. detail stavu oken a MIV

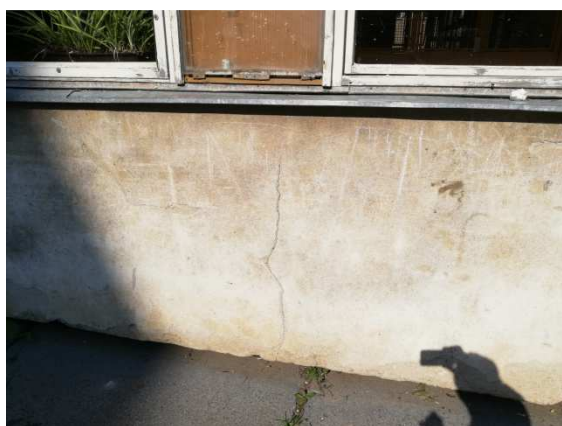
14. detail trhliny v parapetním panelu východní fasády

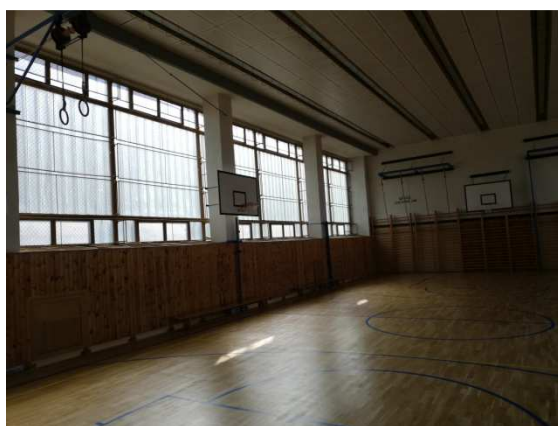
17. okna tělocvičny z vnitřní strany

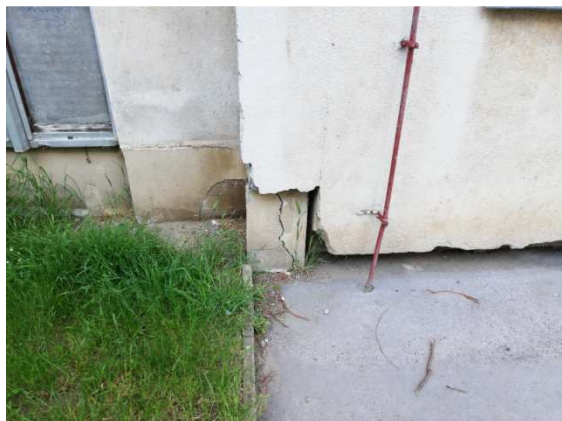
15. detail stavu parapetního panelu a příčného základového prahu jihovýchodního nároží

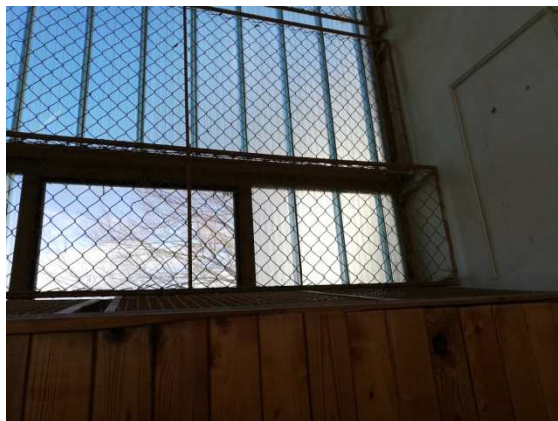
18. detail ochranných sítí oken a obložení parapetu

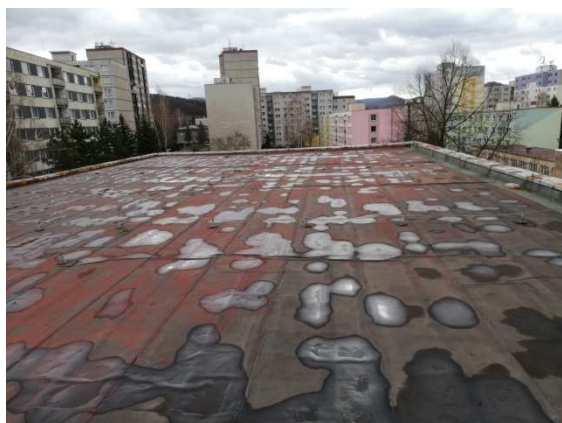
19. celkový stav střechy ze severu

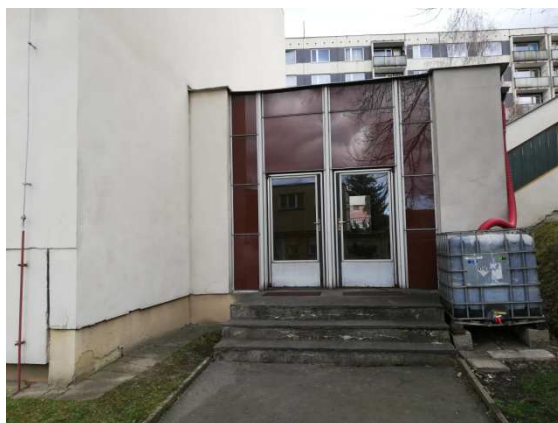
22. vstupní část ze západu

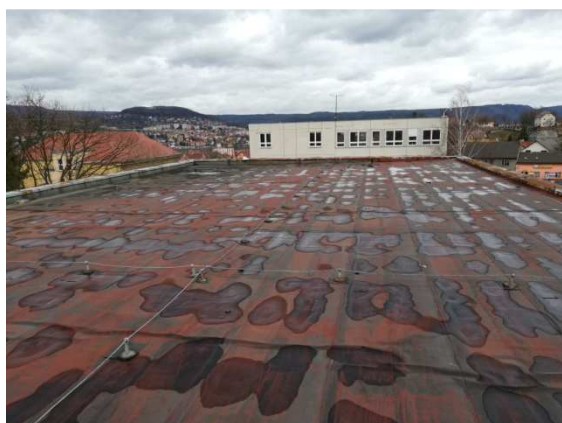
20. celkový stav střechy z jihu

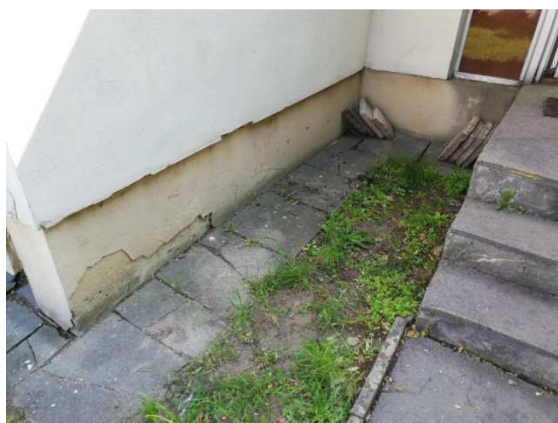
23. detail vstupní části se schodištěm

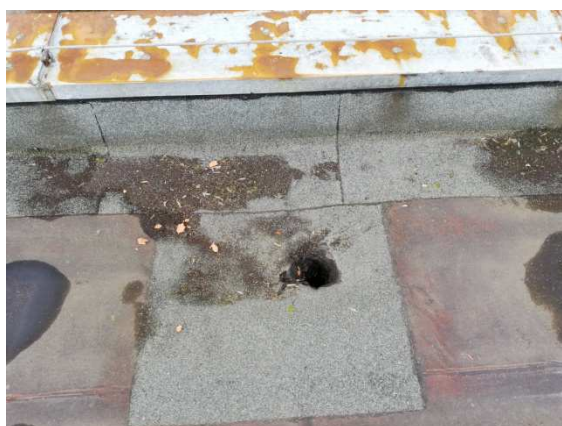
21. detail stavu atiky a střešní vpusti bez ochranného koše

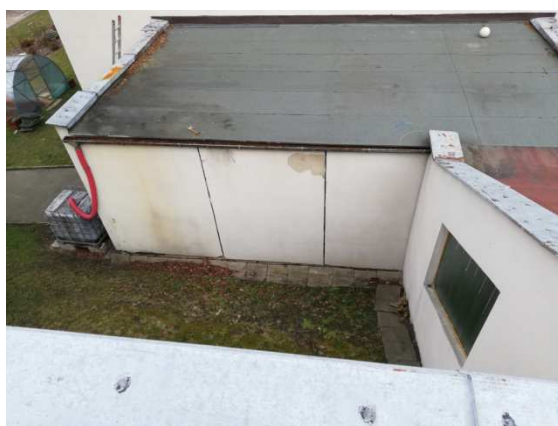
24. střecha vstupní části

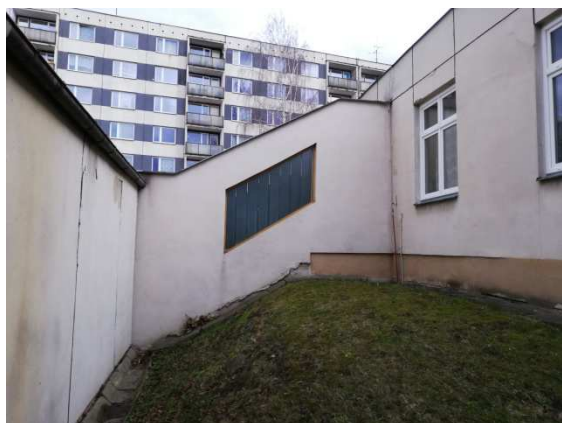
25. spojovací krček se schodištěm ze západu

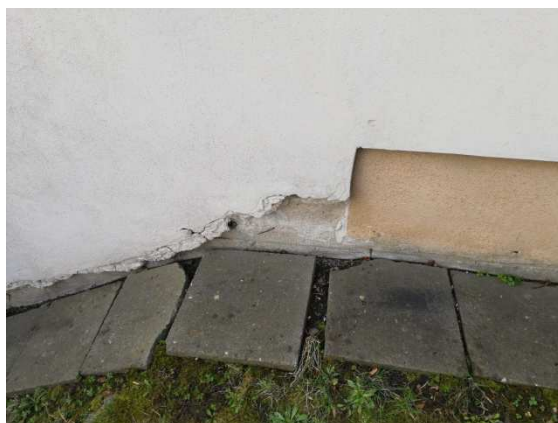
26b. okapové chodníčky a ukončení omítek nad terénem spojovacího krčku

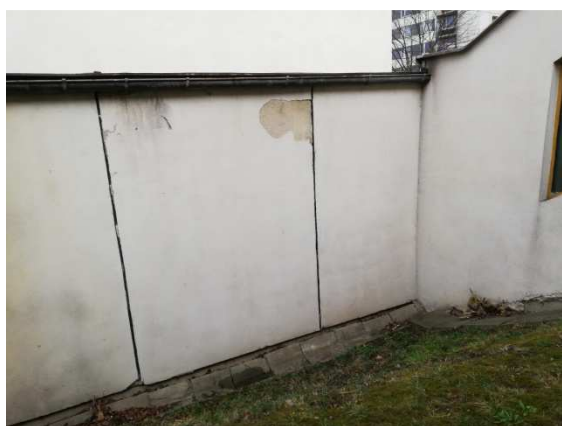
26. detail stavu jižní fasády vstupní části

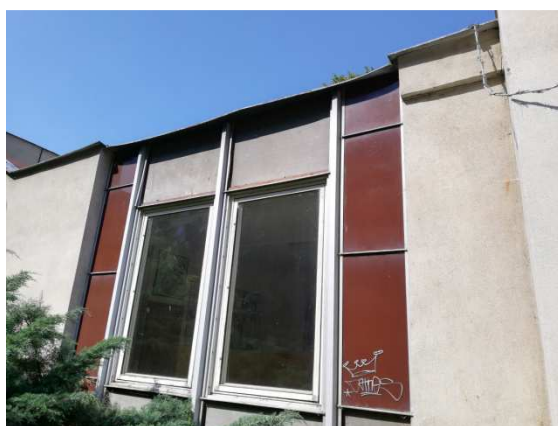
obr. 27 východní fasáda z Boletických panelů

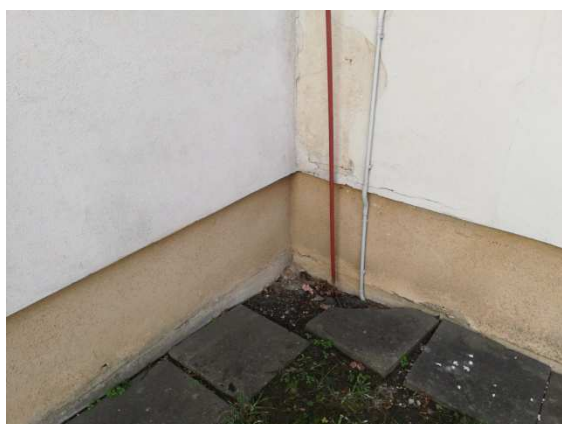
26a. napojení na objekt SO 04

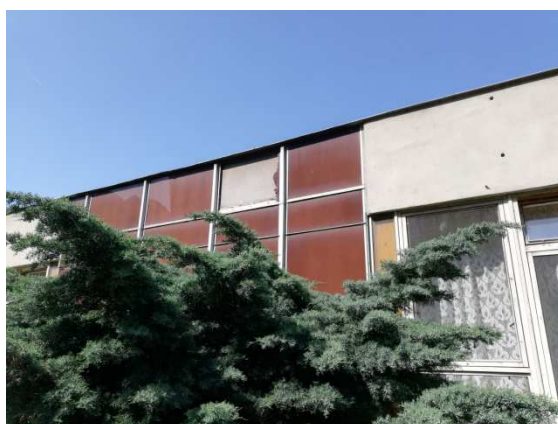
obr. 28 východní fasáda z Boletických panelů

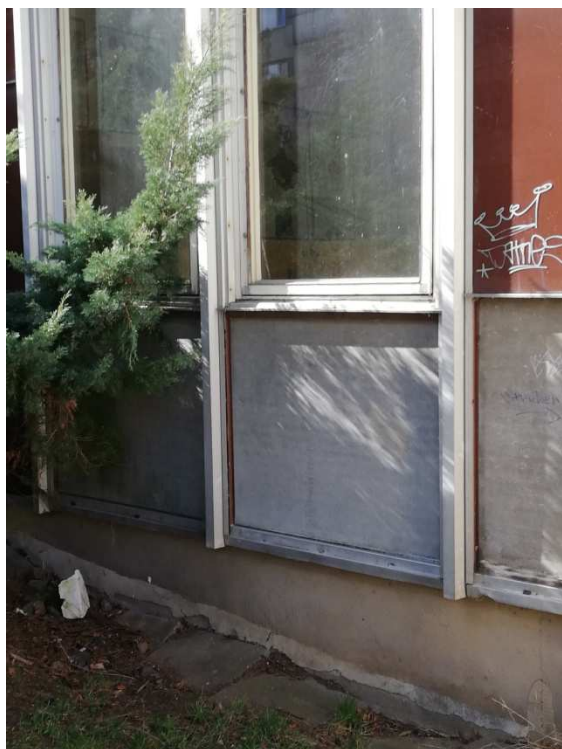
29. detail stavu lehkého obvodového pláště

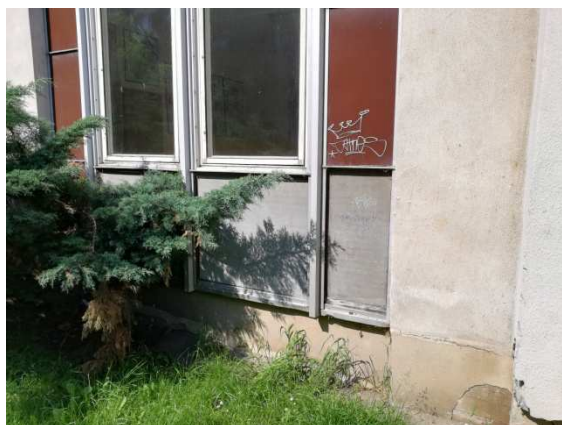
30. detail stavu lehkého obvodového pláště

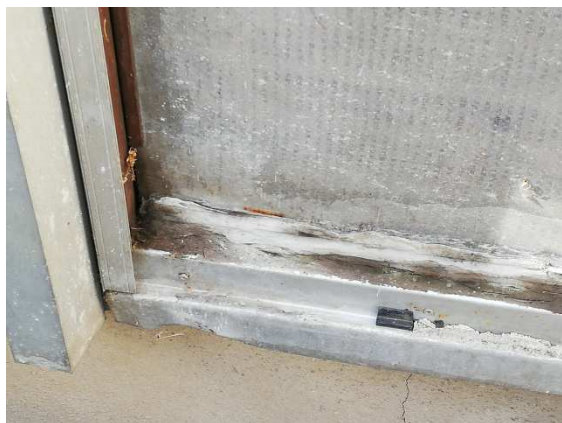
31. detail stavu rámu LOP

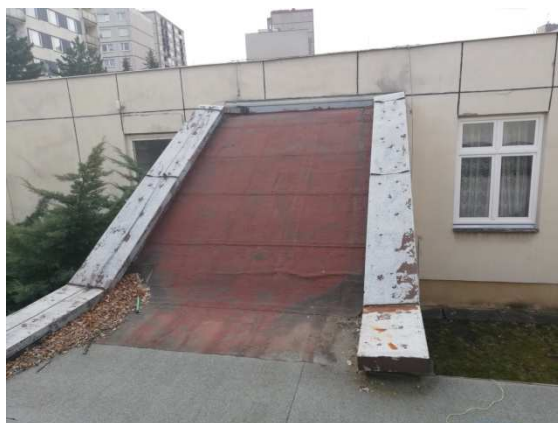
32. střecha spojovacího krčku

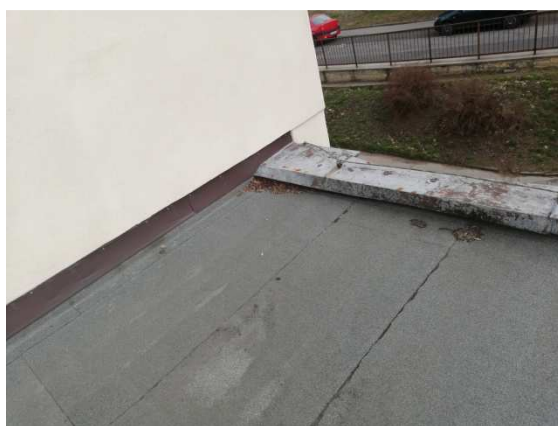
33. detail střechy vstupní části v návaznosti na tělocvičnu
