Fotodokumentace

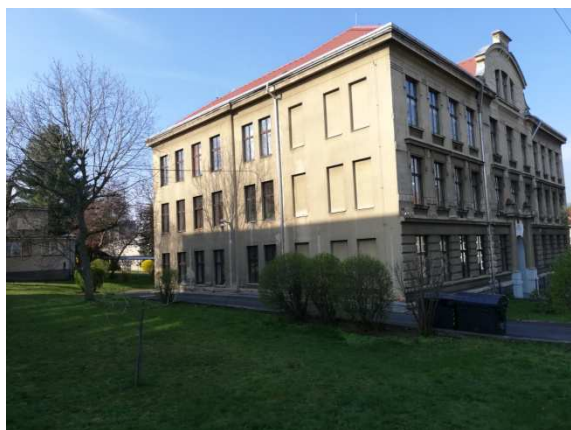
1. Pohled celkový severovýchodní

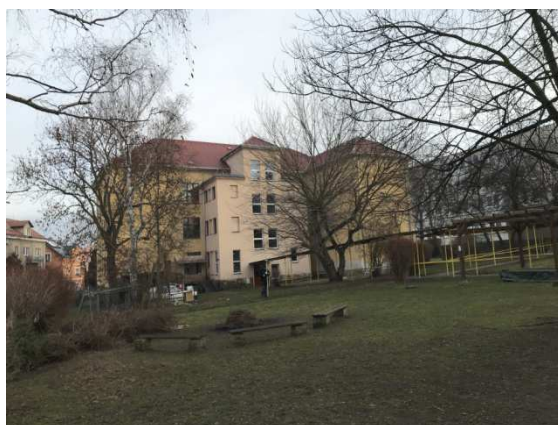
4. Pohled jižní

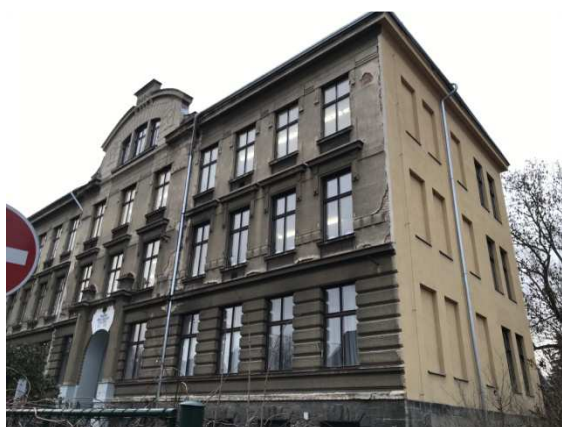
2 Pohled severozápadní

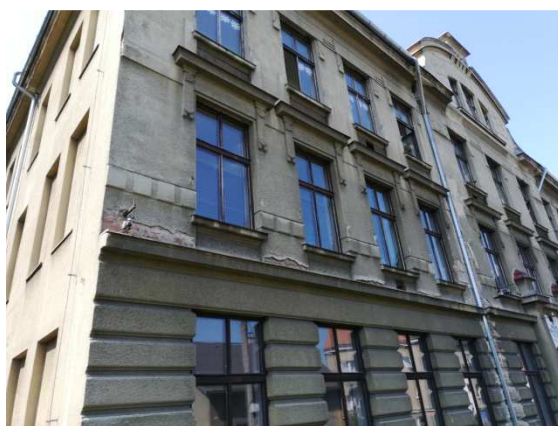
5. Detail výzdoby uliční fasády s patrnou degradací omítek vlivem ostřikující vody nad kordonovou římsou

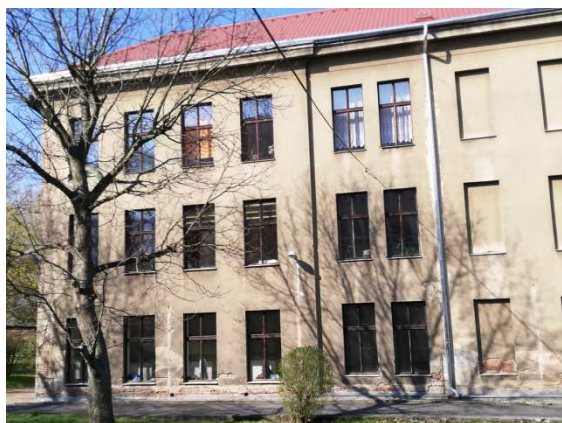
3 Pohled východní

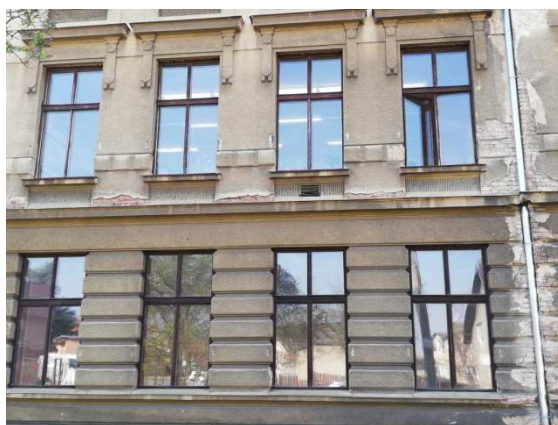
6. Detail uliční fasády s pásovými rustikami v 1.NP

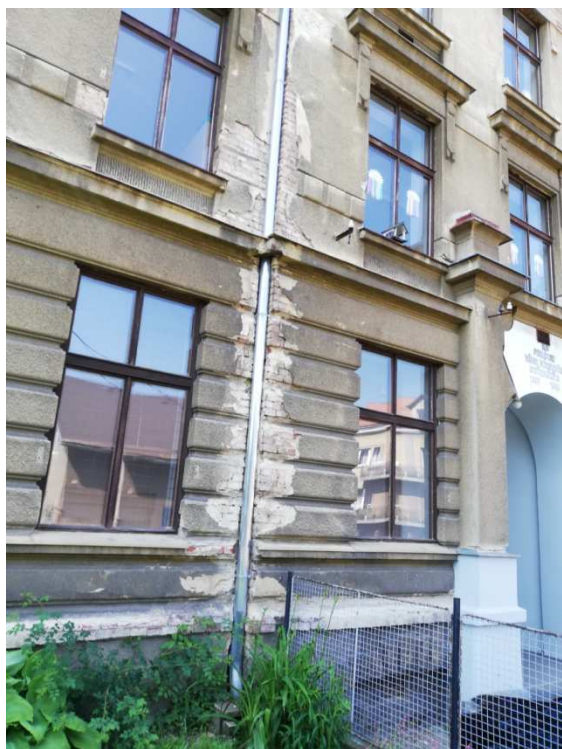
7. Detail uliční fasády s narušenými omítkami v místech dříve netěsných dešťových svodů

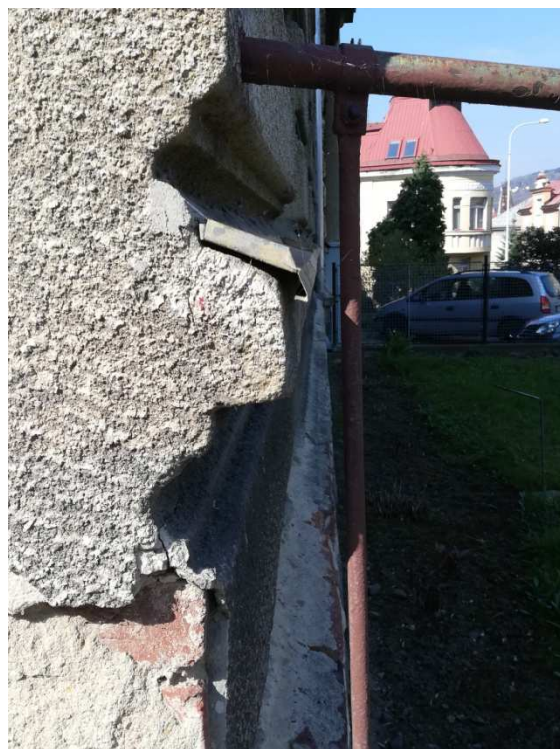
8a. Detail oplechování okenní římsy

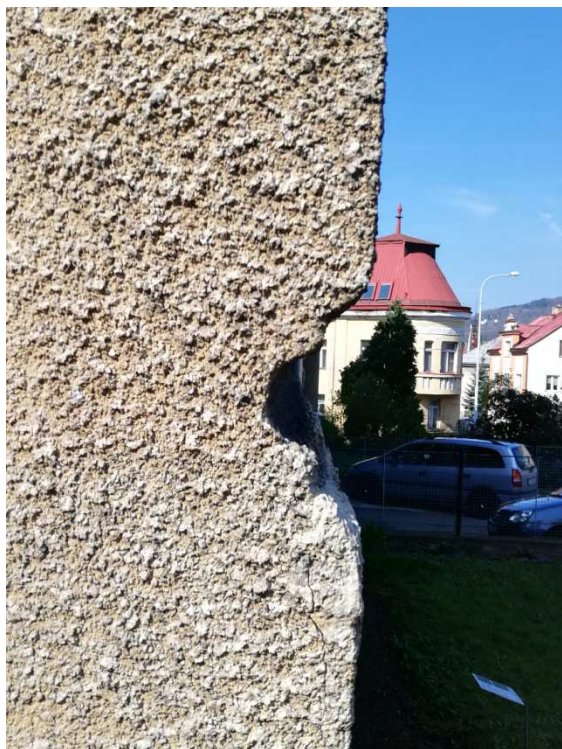
8. Detail tvaru rustiky a struktury březolitévé omítky

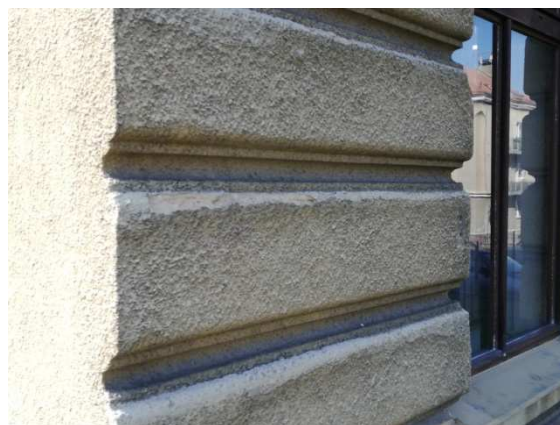
9. Detail pásových rustik

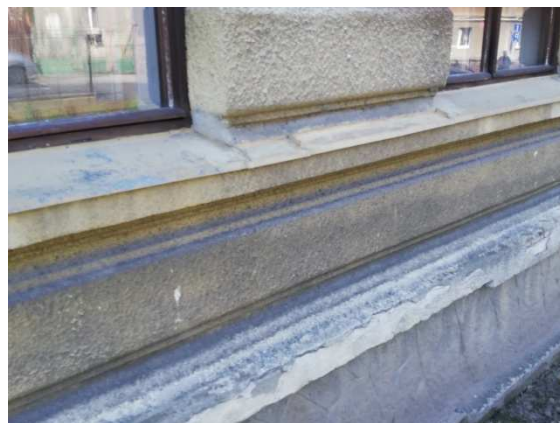
9a. Detail římsy soklu

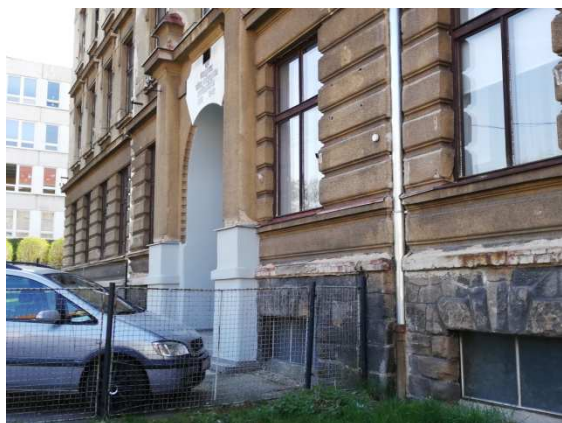
10. Členění parteru uliční fasády

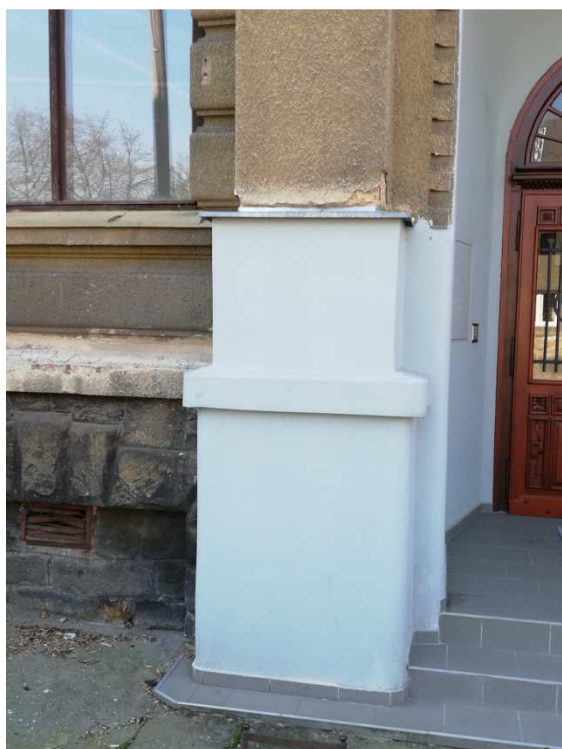
11. Opravené schodiště a patka pilastru uliční fasády

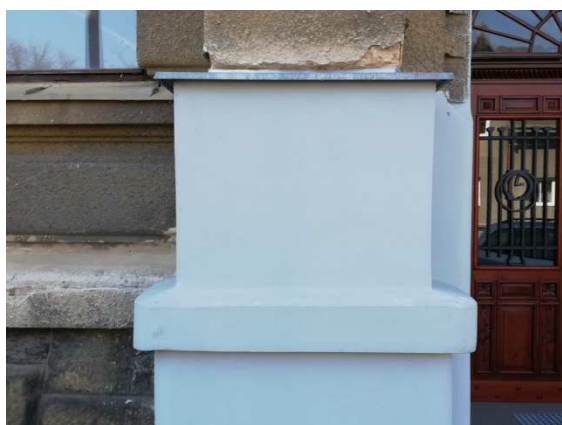
11a. Detail struktury nové omítky a stávajících
břízolitových

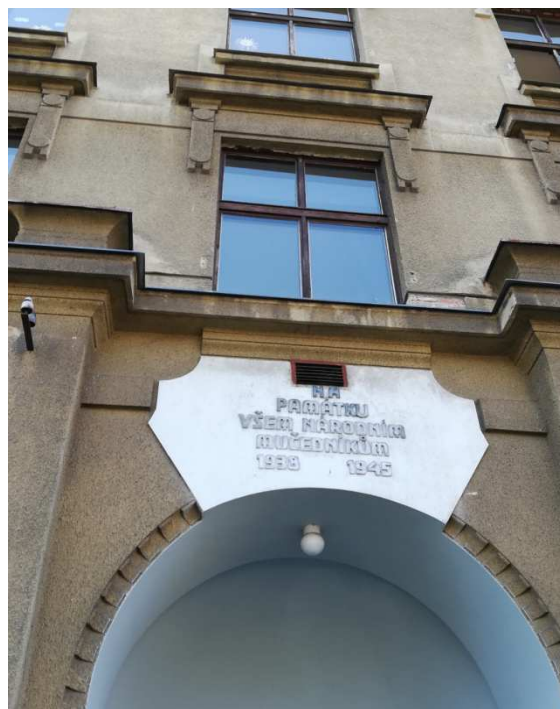
12. Detail portálu vstupu, kordonové římsy, suprafenster
a parapetních říms.

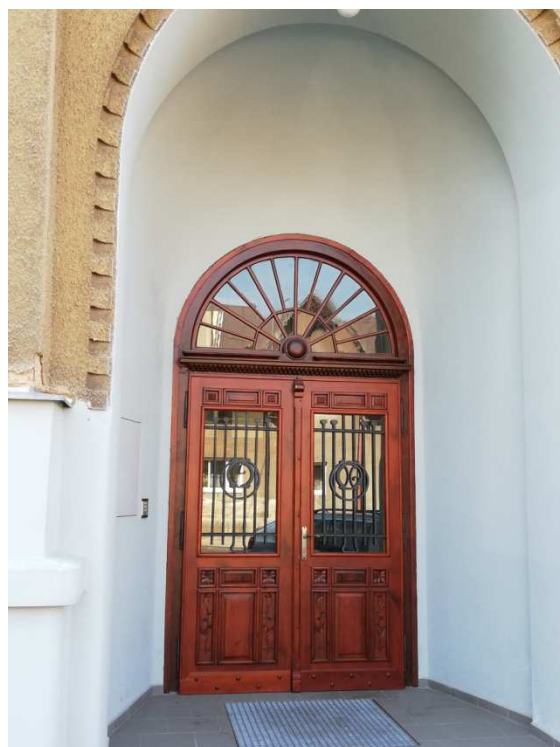
13. Detail vstupních dveří hlavního vstupu

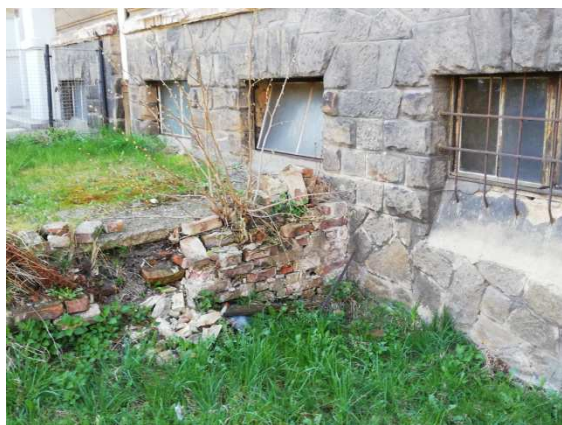
14. Sokl uliční fasády

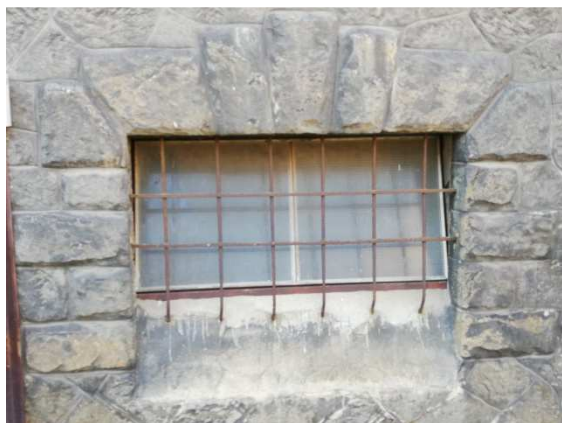
15. Detail okna uliční fasády 1.PP

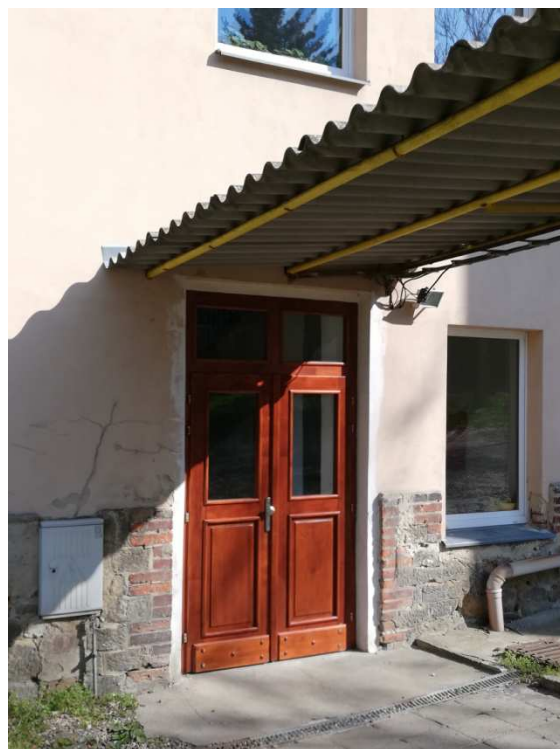
17. Detail vstupních dveří na schodiště s navazujícím přístřeškem chodníků

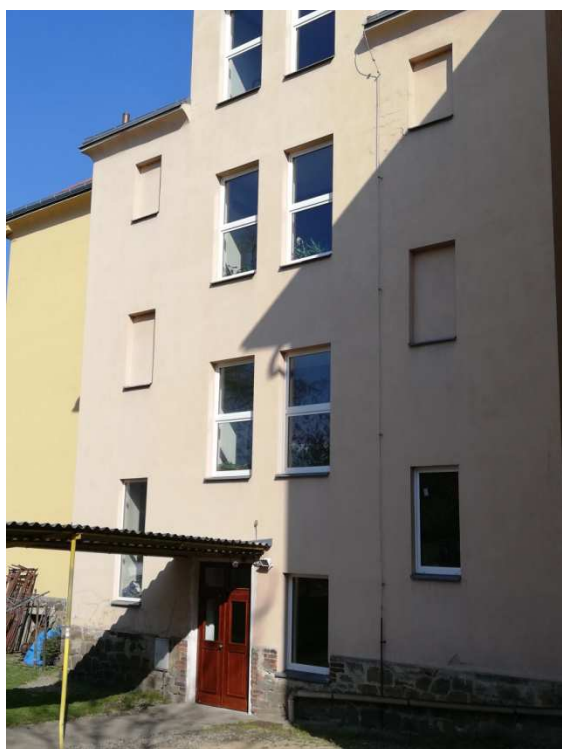
16 Jižní fasáda schodišťového křídla

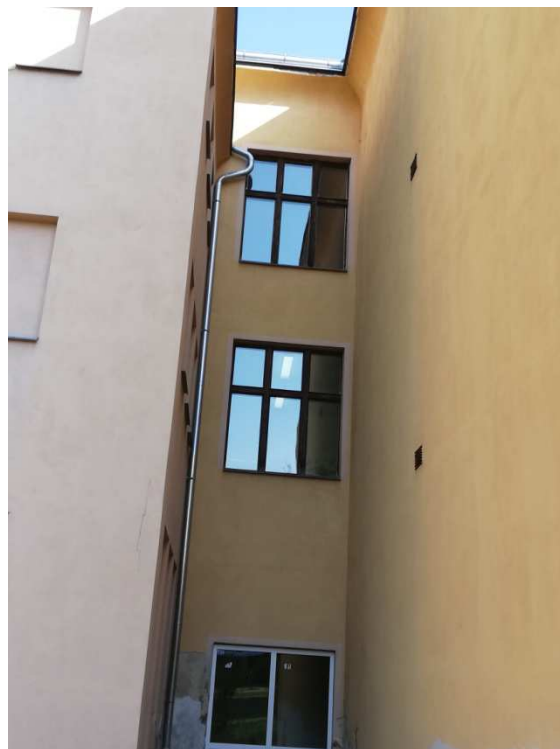
18. Pohled jižní na fasádu mezi schodišťovým a východním křídlem

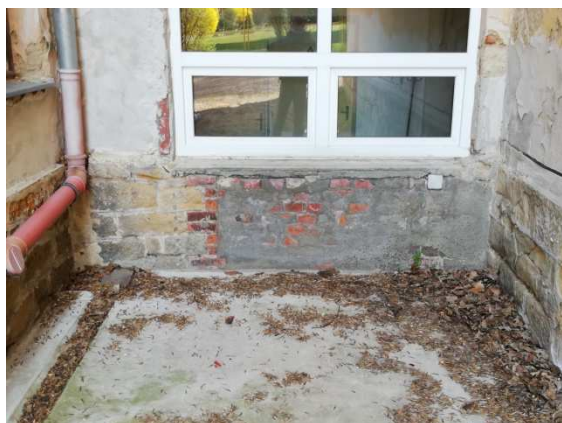
19. Dvorek mezi východním křídlem a schodištěm

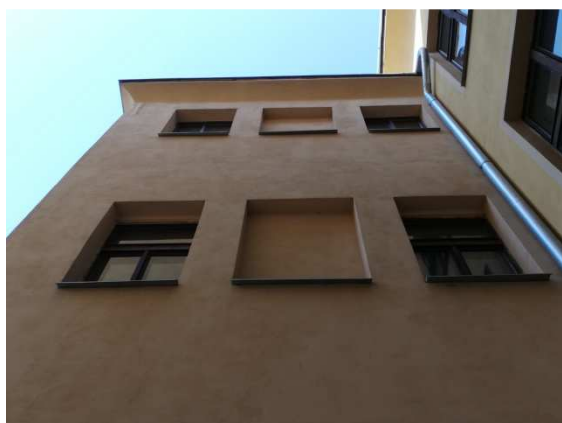
20. Východní fasáda schodišťového křídla

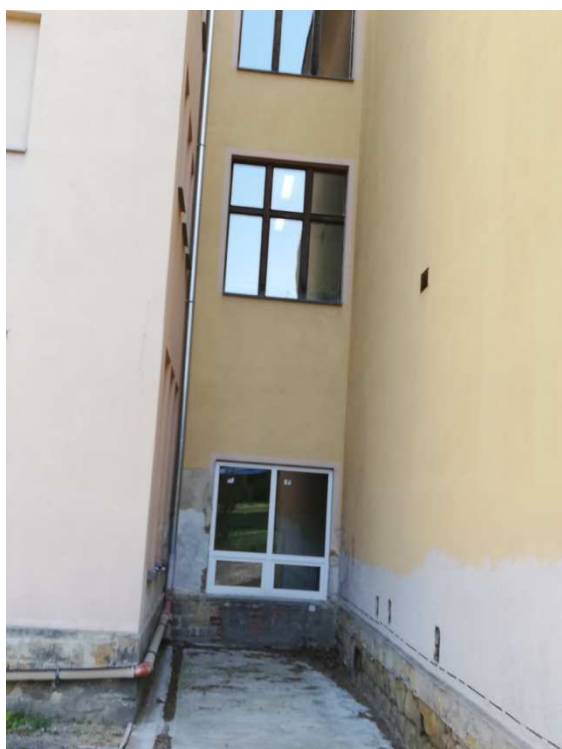
21. Dvorek mezi východním křídlem a schodištěm

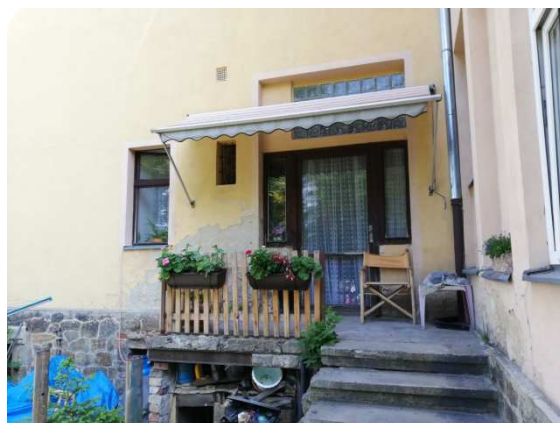
22. Balkon a vstup do bytu školníka

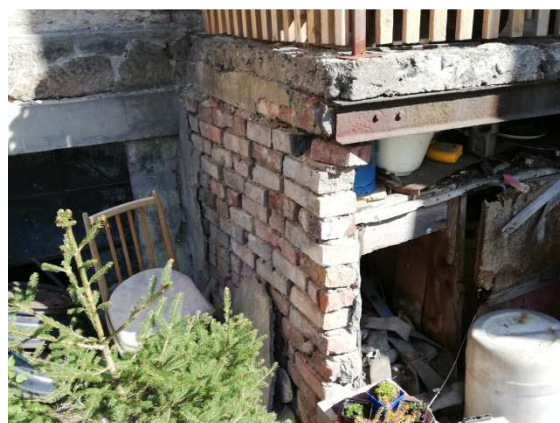
22a. Stav zdiva podporujícího balkon bytu školníka

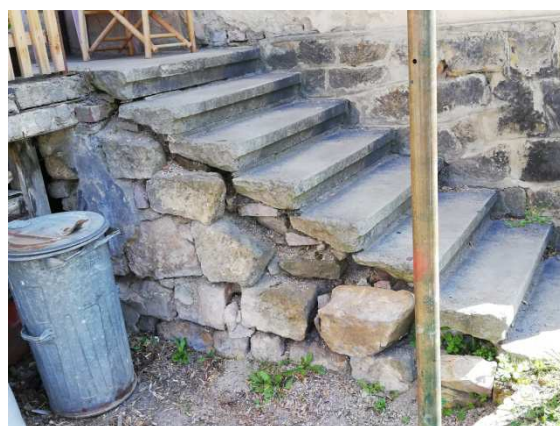
23. Stav zdiva podírajícího schodiště

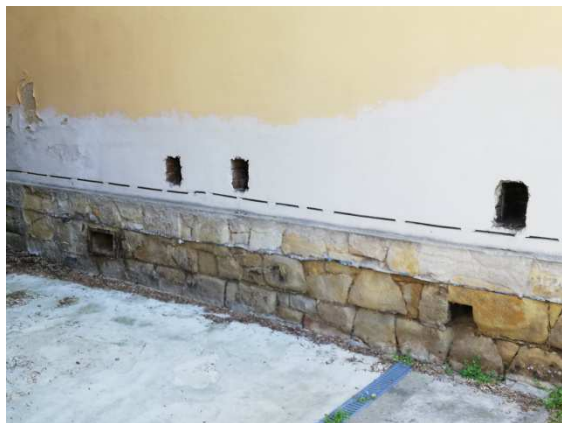
24. Podříznutí zdiva nepodsklepené části s opravovanou omítkou

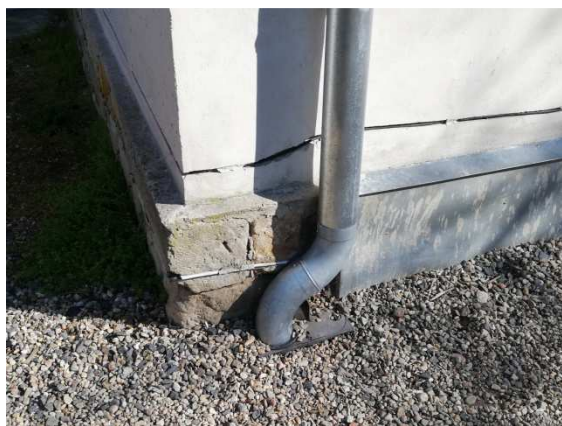
25. Podříznutí zdiva nepodsklepené části

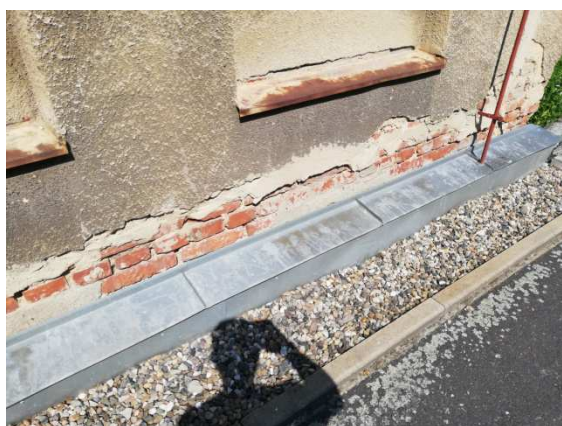
25a. Stav omítek na podříznutím zdiva východní fasády

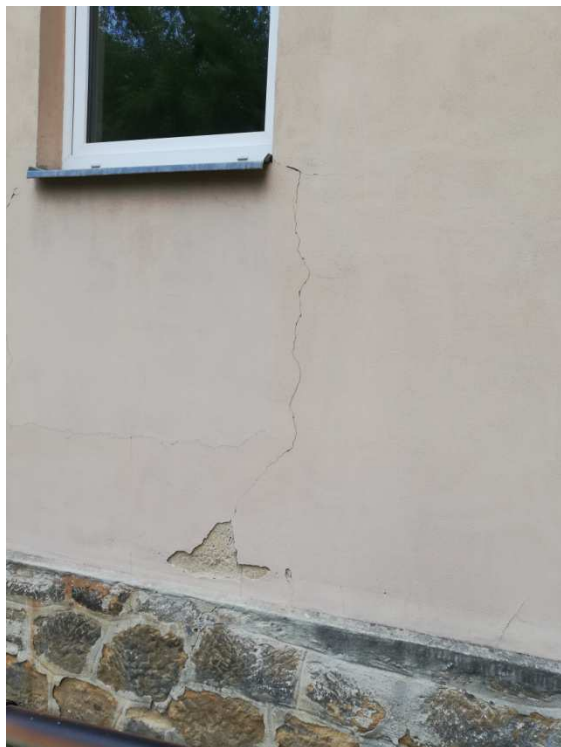
26. Trhlina ve zdivu schodišťového křídla

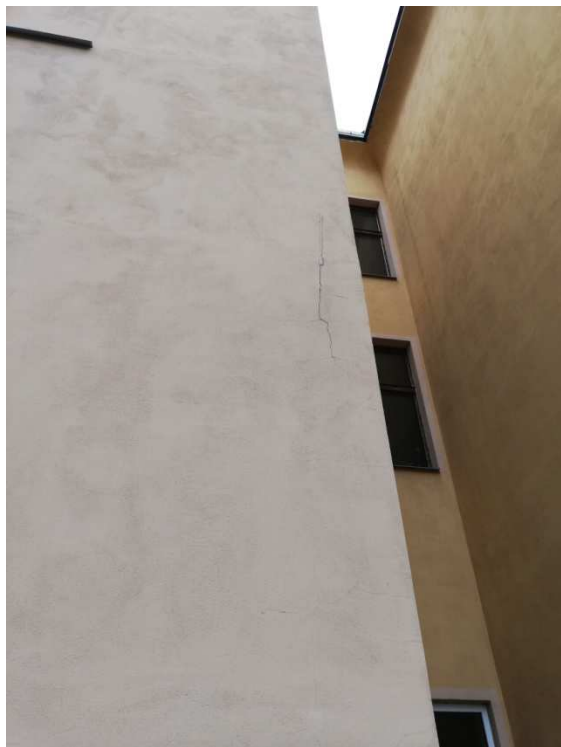
27. Trhlina ve zdivu schodišťového křídla

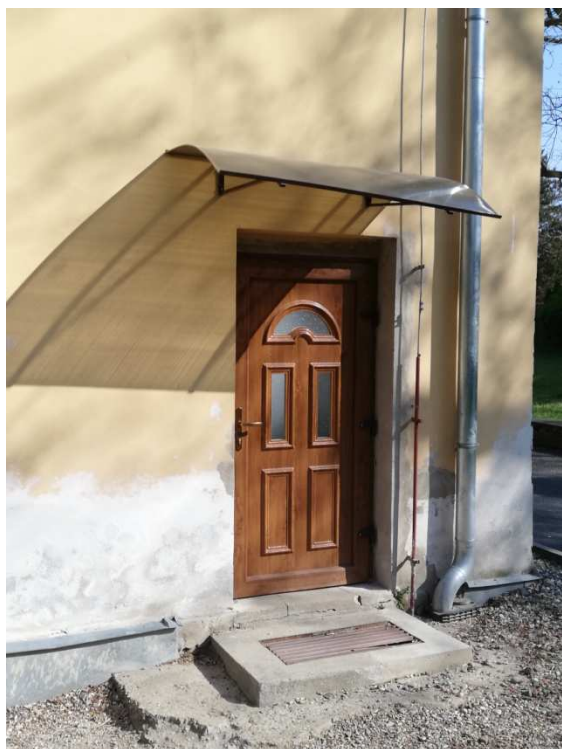
28. Jižní vstup do východního křídla

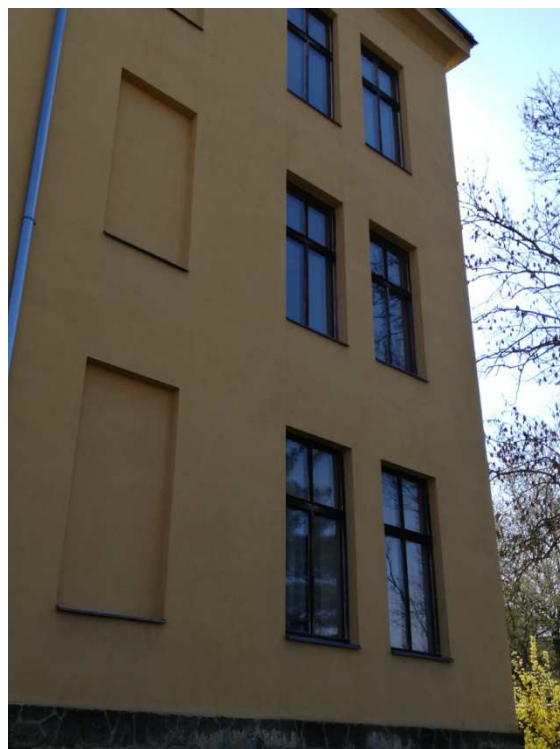
30. Západní fasáda

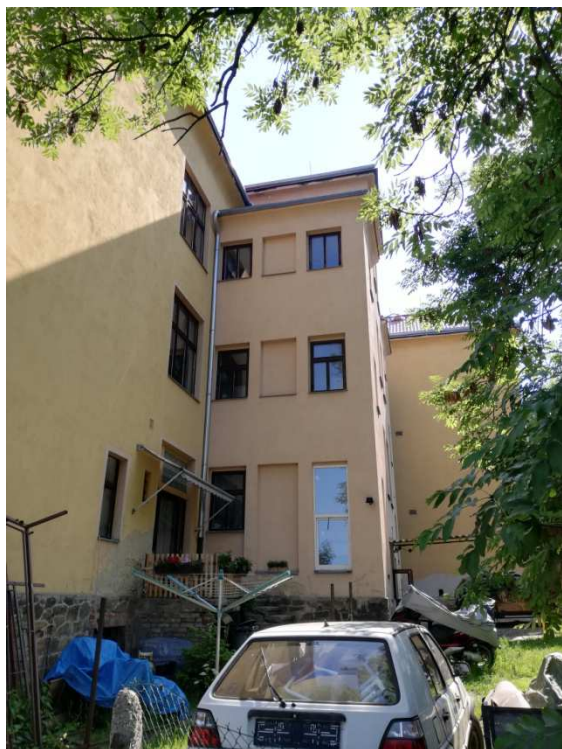
29. Západní fasáda schodišťového křídla

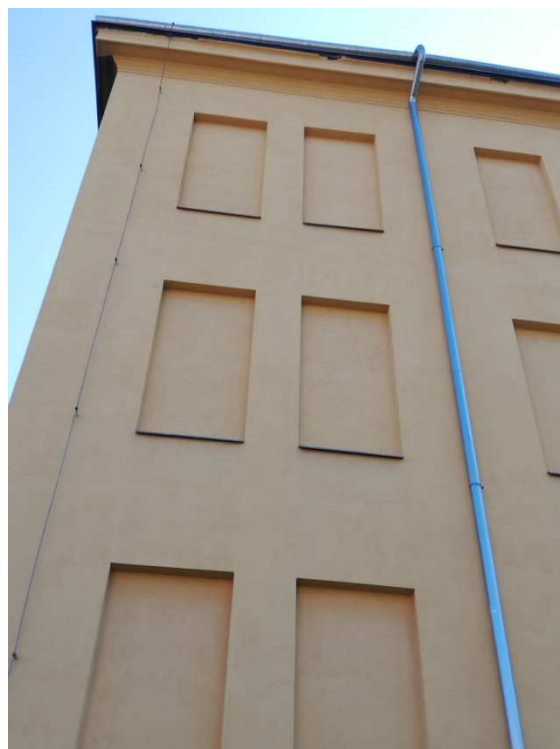
31. Západní fasáda

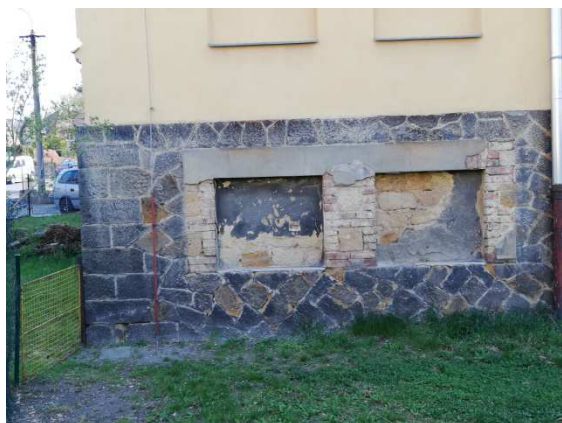
32. Sokl západní fasády

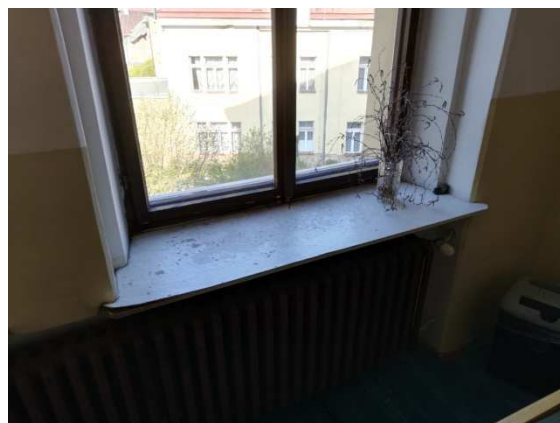
35. Dřevotřískové parapety oken v kabinetech

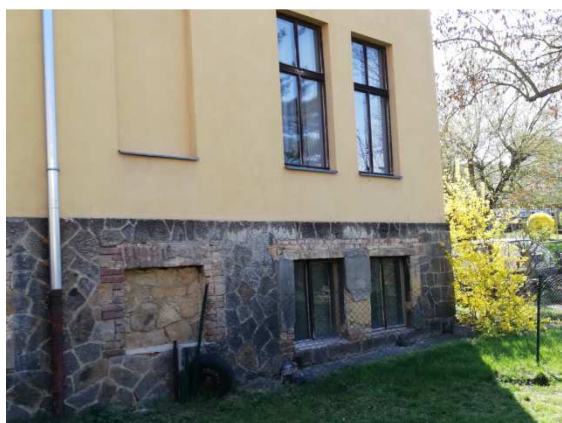
33. Sokl západní fasády

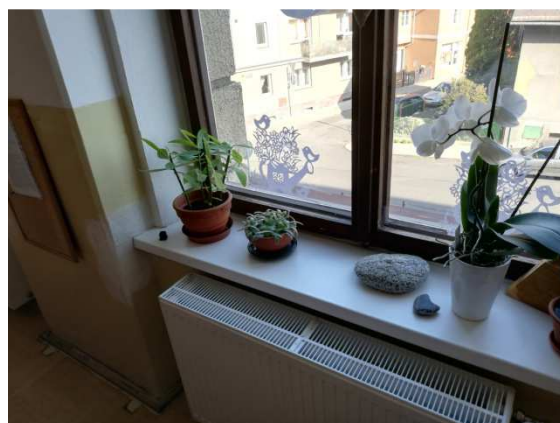
36. Nové plastové parapety chodeb a učeben

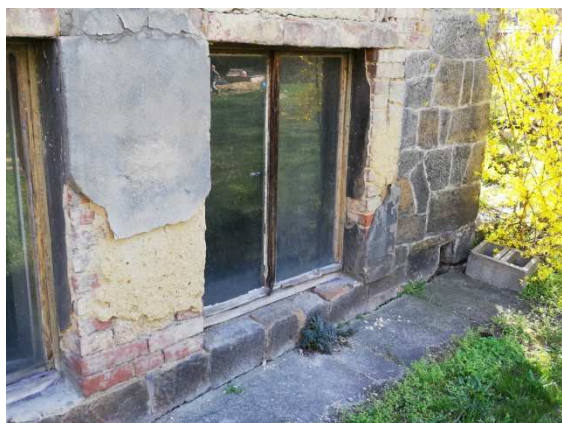
34. Stav soklu západní fasády s vlhkostí degradovaným omítkami cihelného zdiva

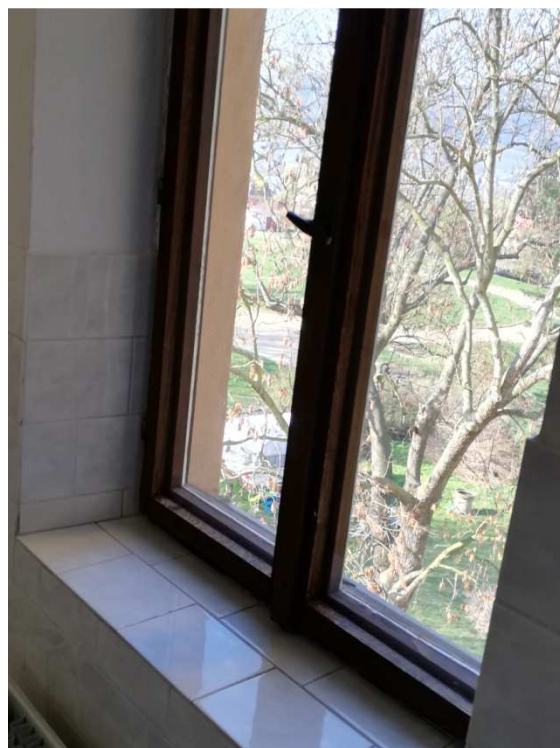
37. Parapety oken na sic. zařízeních

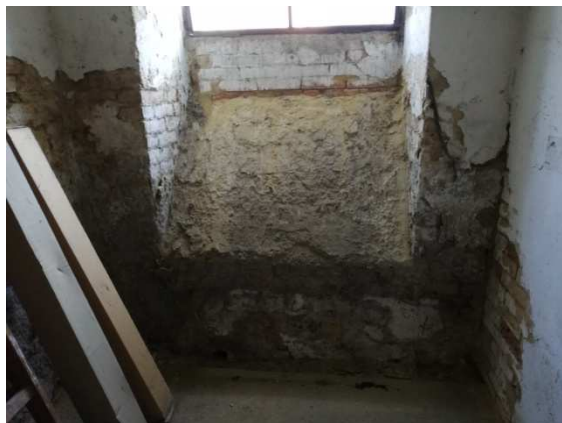
38. Stav obvodového zdiva severní fasády 1.PP

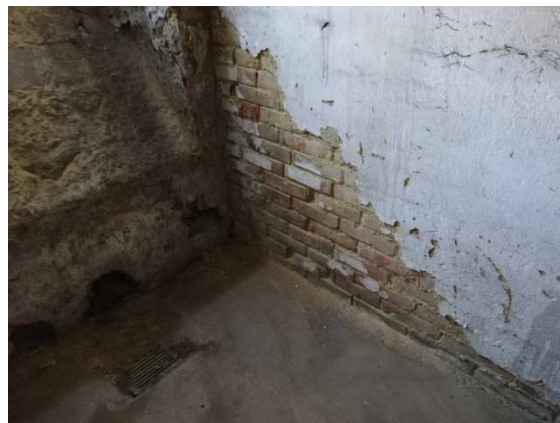
41. Stav vnitřního zdiva 1.PP

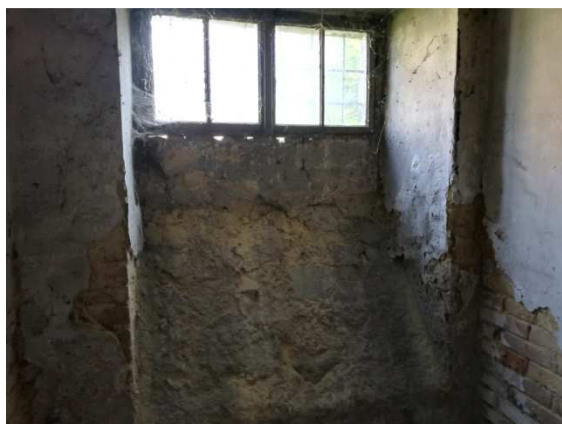
39.. Stav obvodového zdiva severní fasády 1.PP

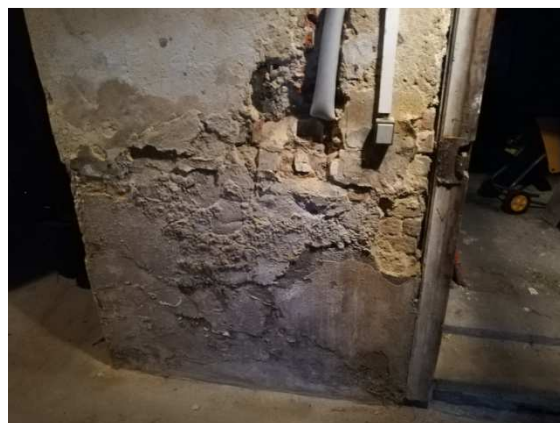
42. Stav vnitřního zdiva 1.PP

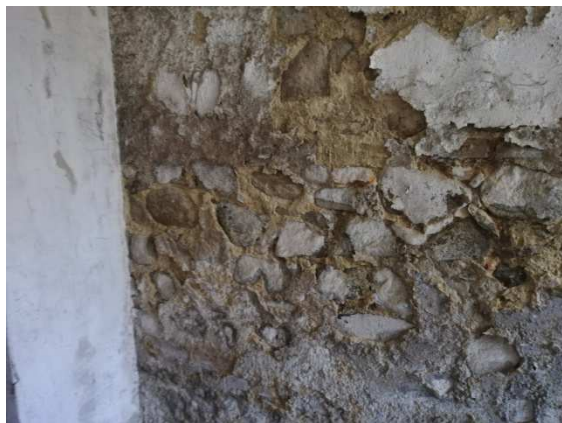
40. Stav obvodového zdiva západní fasády 1.PP

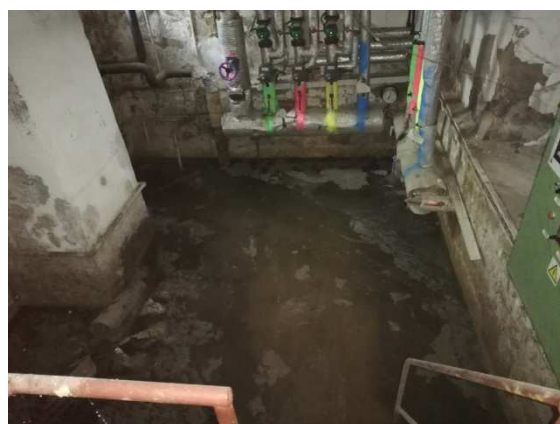
43. Stojící voda v předávací stanici

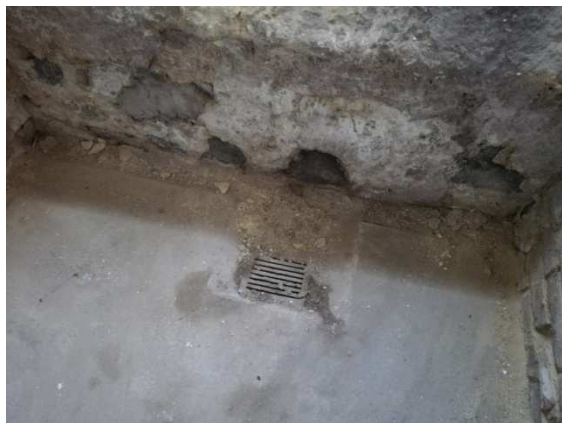
44. Vpusť a odvodňovací žlábek podél uliční fasády v 1.PP

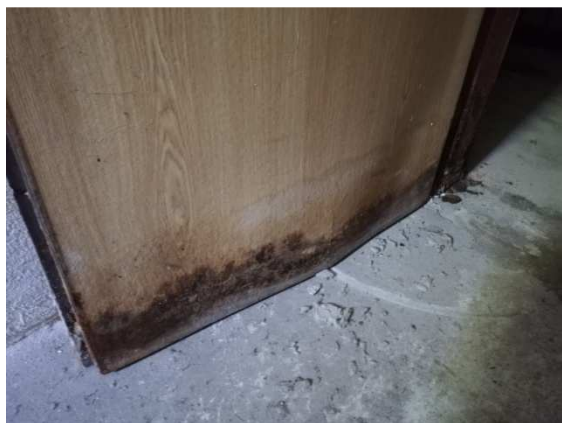
45. Vlhkostí poškozené vstupní dveře do 1.PP
