## SO 201 OPRAVA MOSTNÍHO SVRŠKU DC-008L

### ZPRACOVÁNÍ PD OPRAVA MOSTNÍHO SVRŠKU DC-008L, UL. NA VÝŠINÁCH

### TECHNICKÁ ZPRÁVA

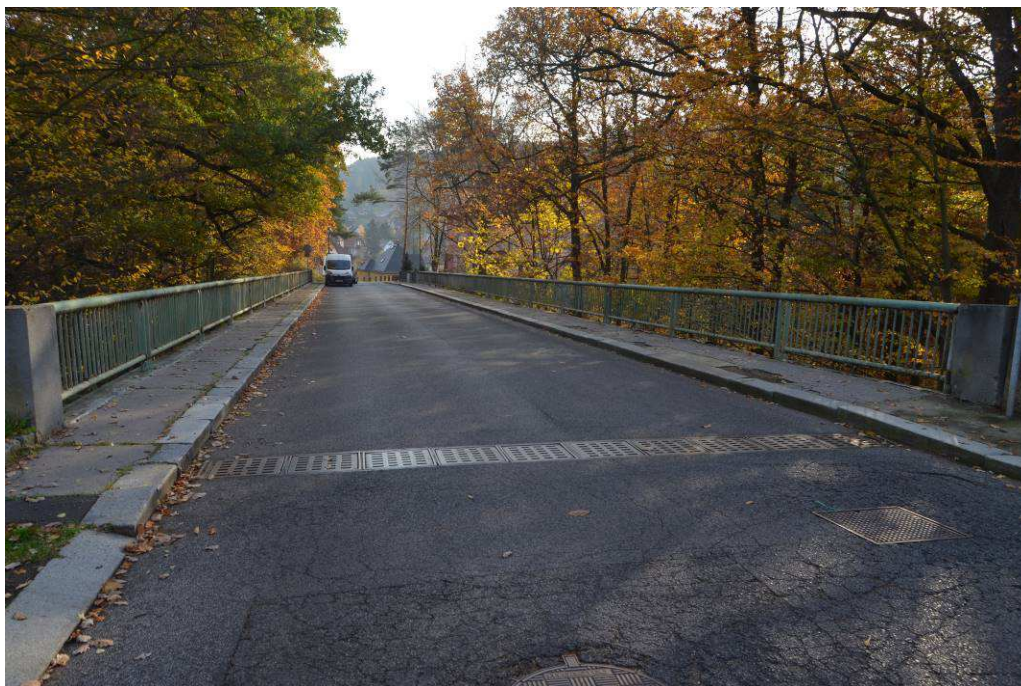
Pohled ve směru na centrum

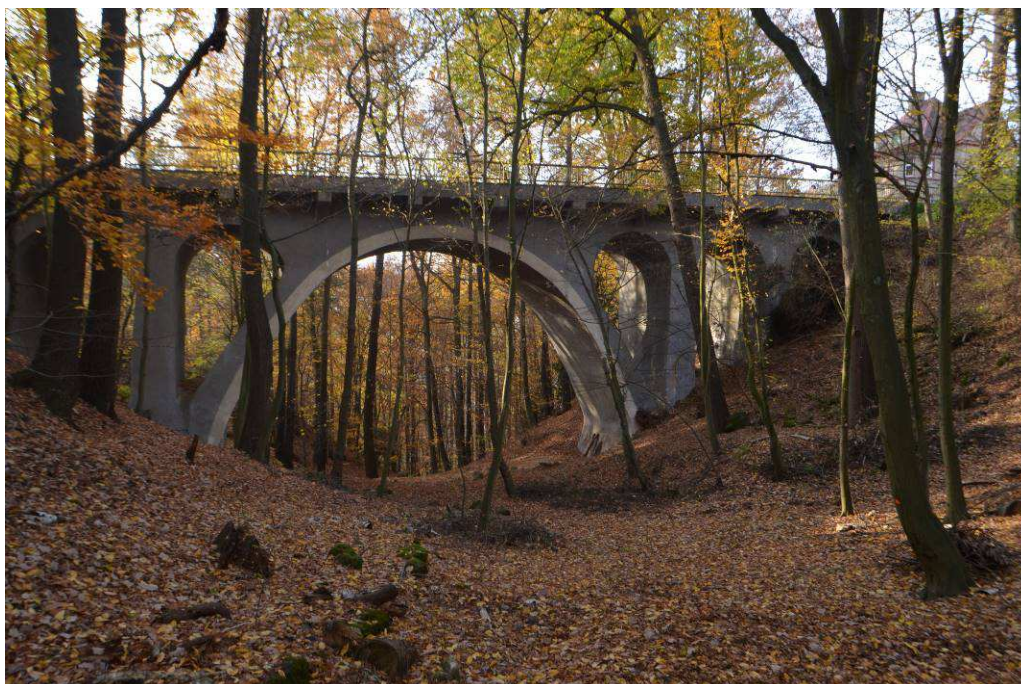
Pohled na levou stranu mostu

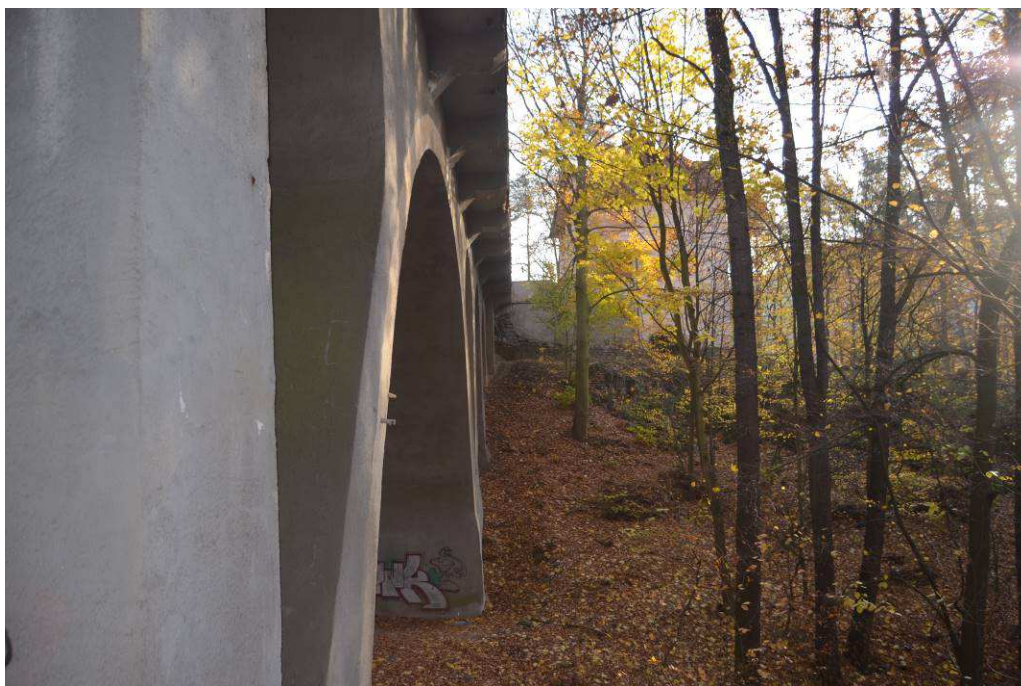
Pohled na pravou stranu mostu

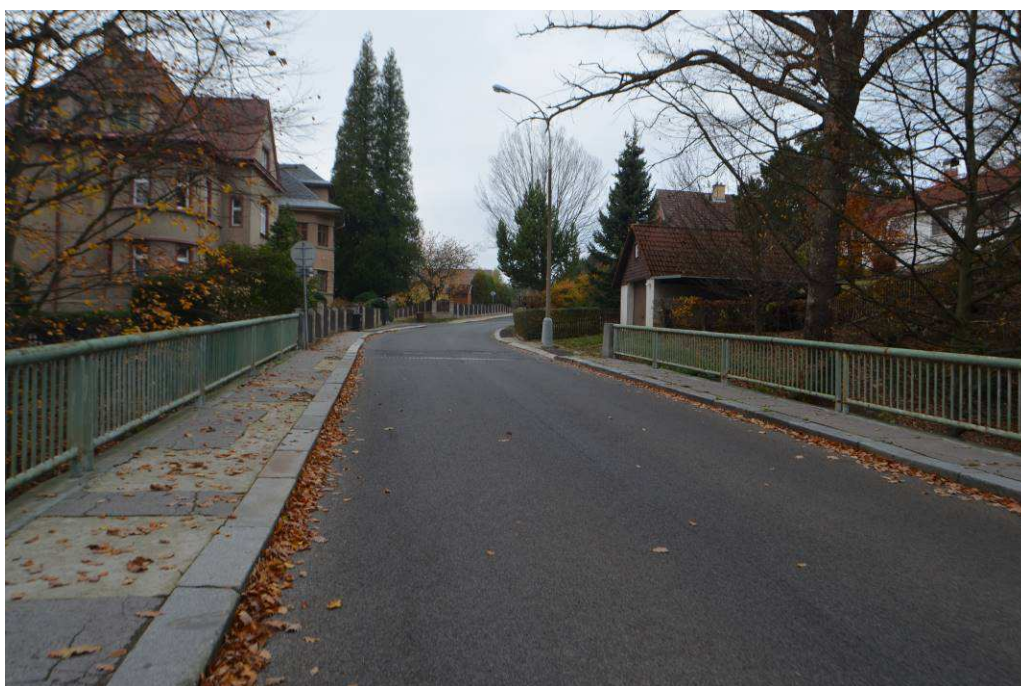
Pohled ve směru na Hřbitov
