PS.18.2016
Zateplení budovy - ŠJ Sládkova - Děčín

Z. – ZAMĚŘENÍ SKUTEČNÉHO STAVU

Z.01. – TECHNICKÁ ZPRÁVA

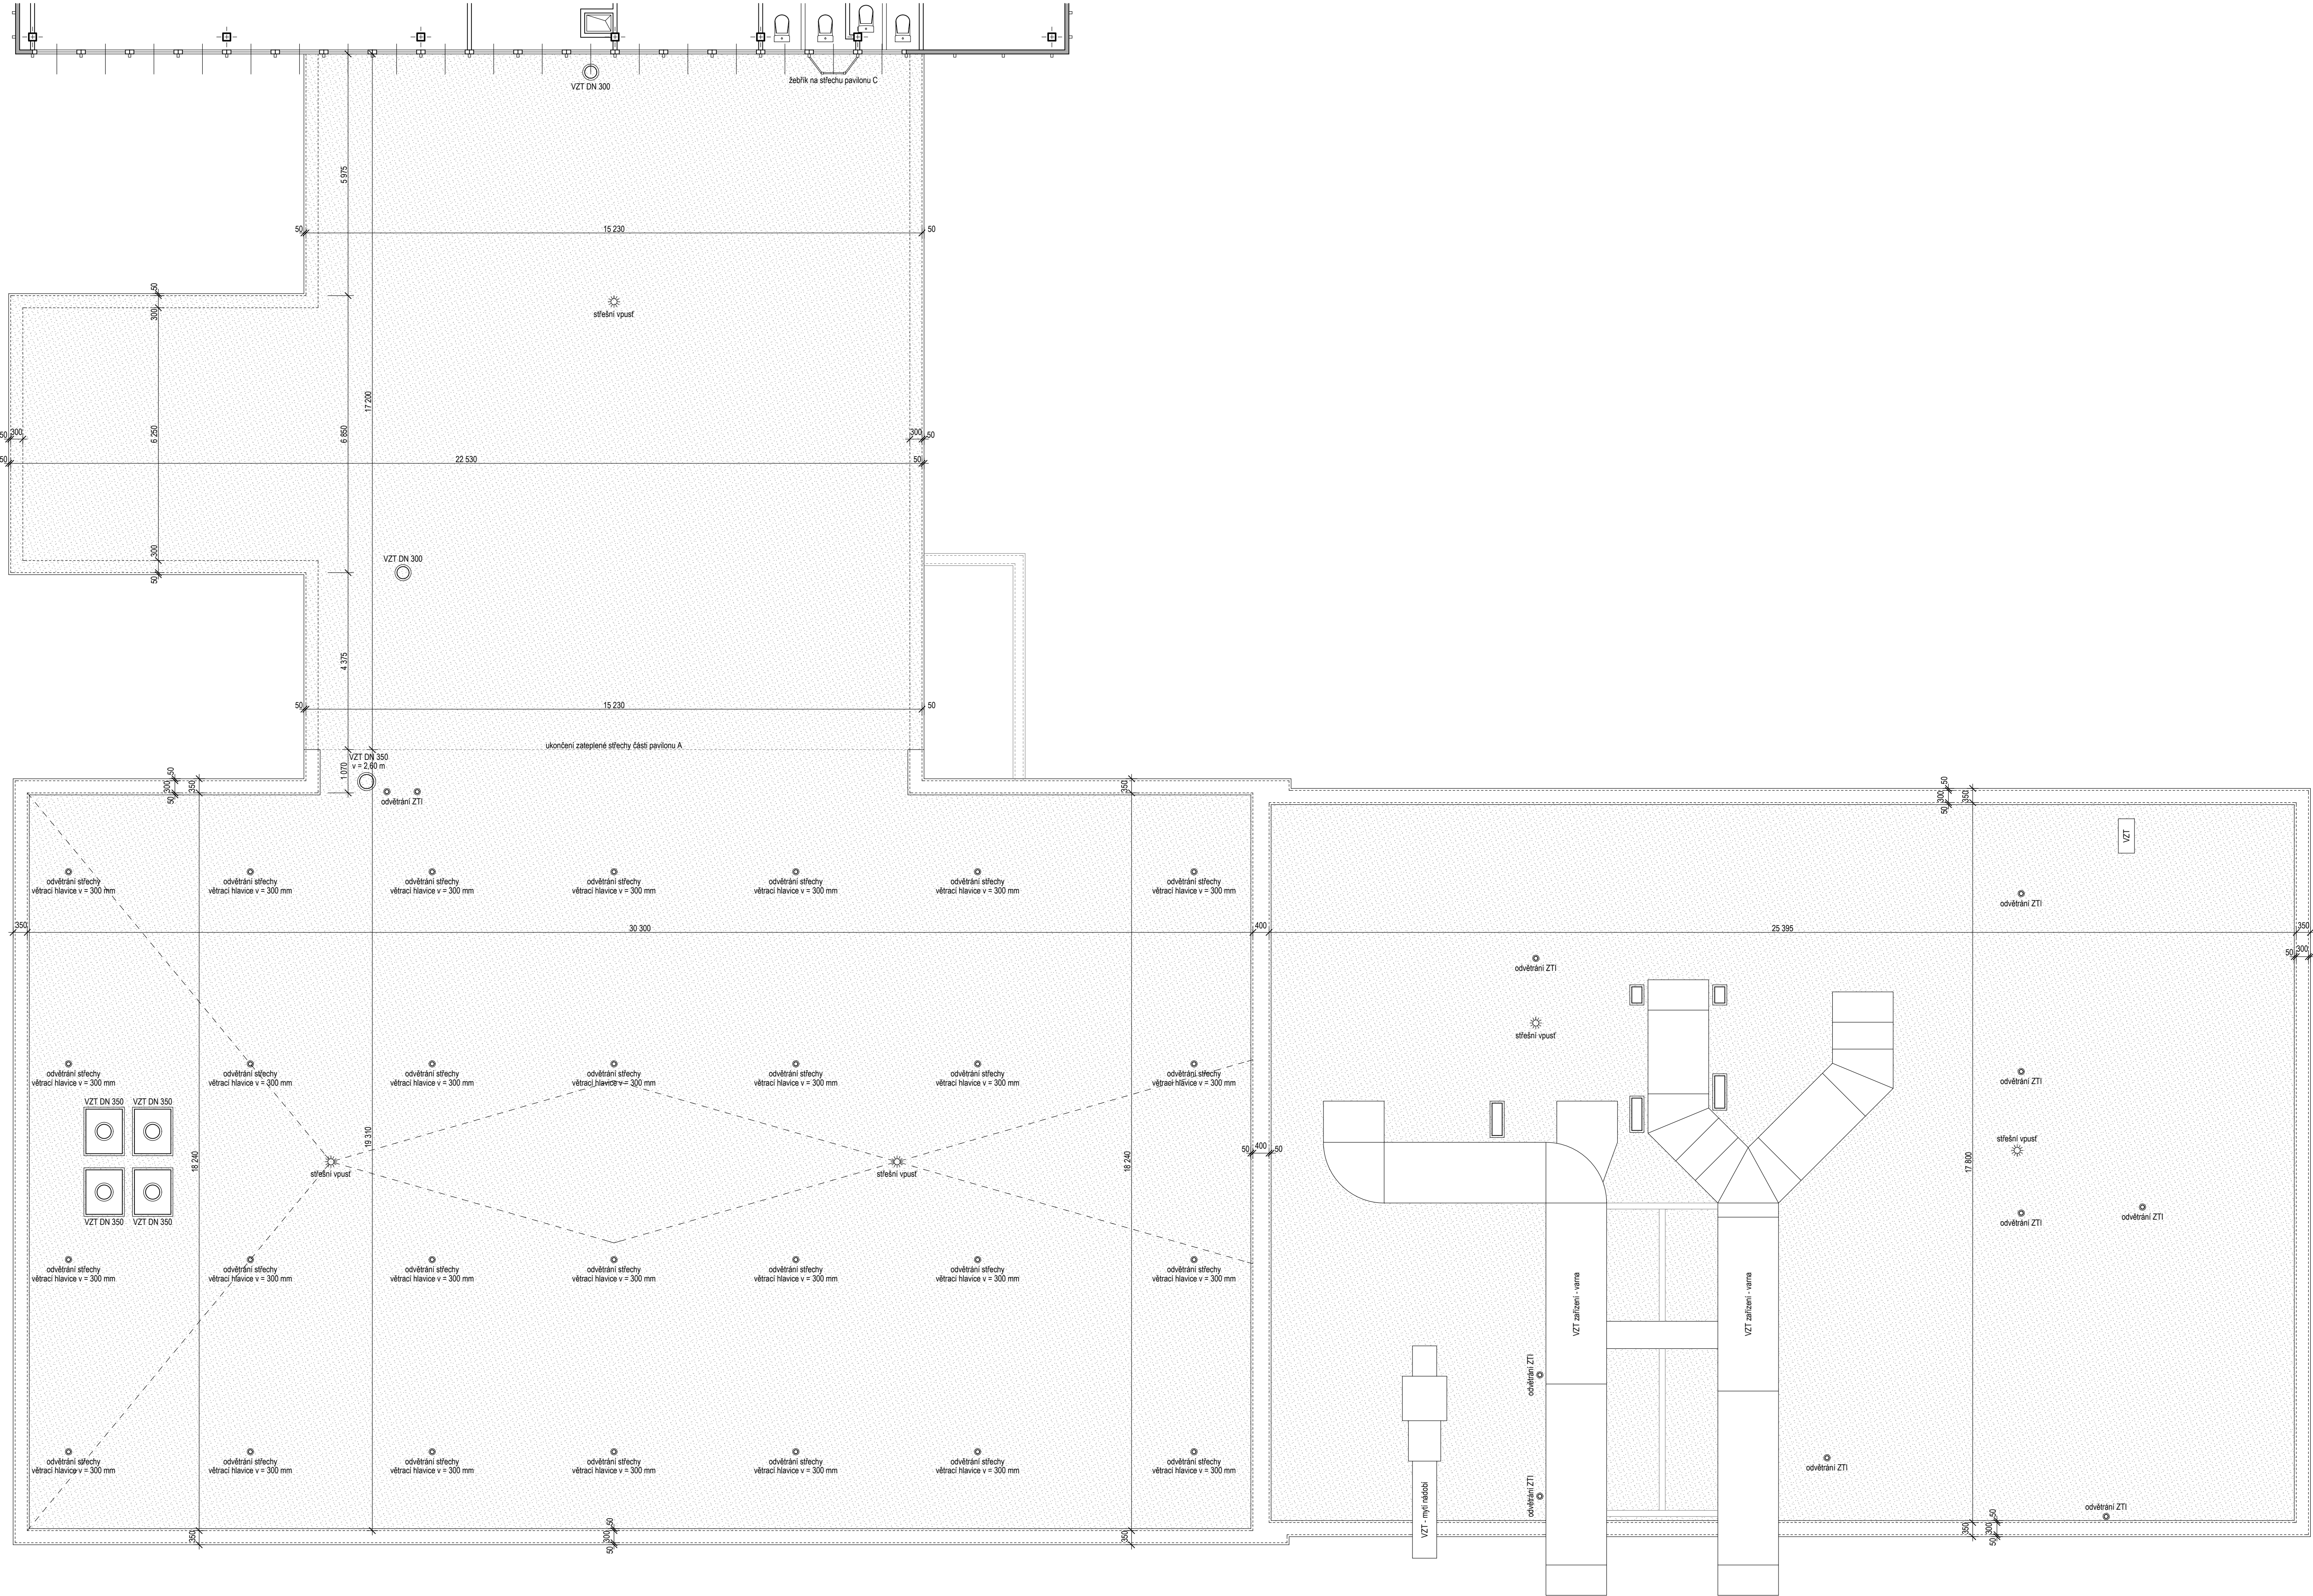
PAVILON A, B - PŮDORYS STŘECHY

- na střeše se po dešti tvoří louže a stojící voda, zřejmě se jedná o následek nedostatečného spádování střechy v kombinaci se zvlněním asfaltových pásů

- střešní vpusti zanesené z důvodu zanedbané údržby
- na střeše jsou umístěny komíny větracích šachet - zděné z cihel vápenopískových, v komínech jsou osazené ventilátory VZT - výška komínků pro zateplení střechy je plně dostačující

- po prohlídce střechy lze konstatovat, že střecha nevykazuje mechanické poškození a po provedení údržby je plně funkční - není však opatřena tepelnou izolací a tedy nevyhovuje požadavkům ČSN 73 0540-2:2005

- přesahy oplechování jsou provedeny s přesahem cca 40 mm - pro navrhované zateplení obvodových stěn nevyhovuje a bude nutná výměna ev. prodloužení na šířku izolantu + přesah min. 40 mm.

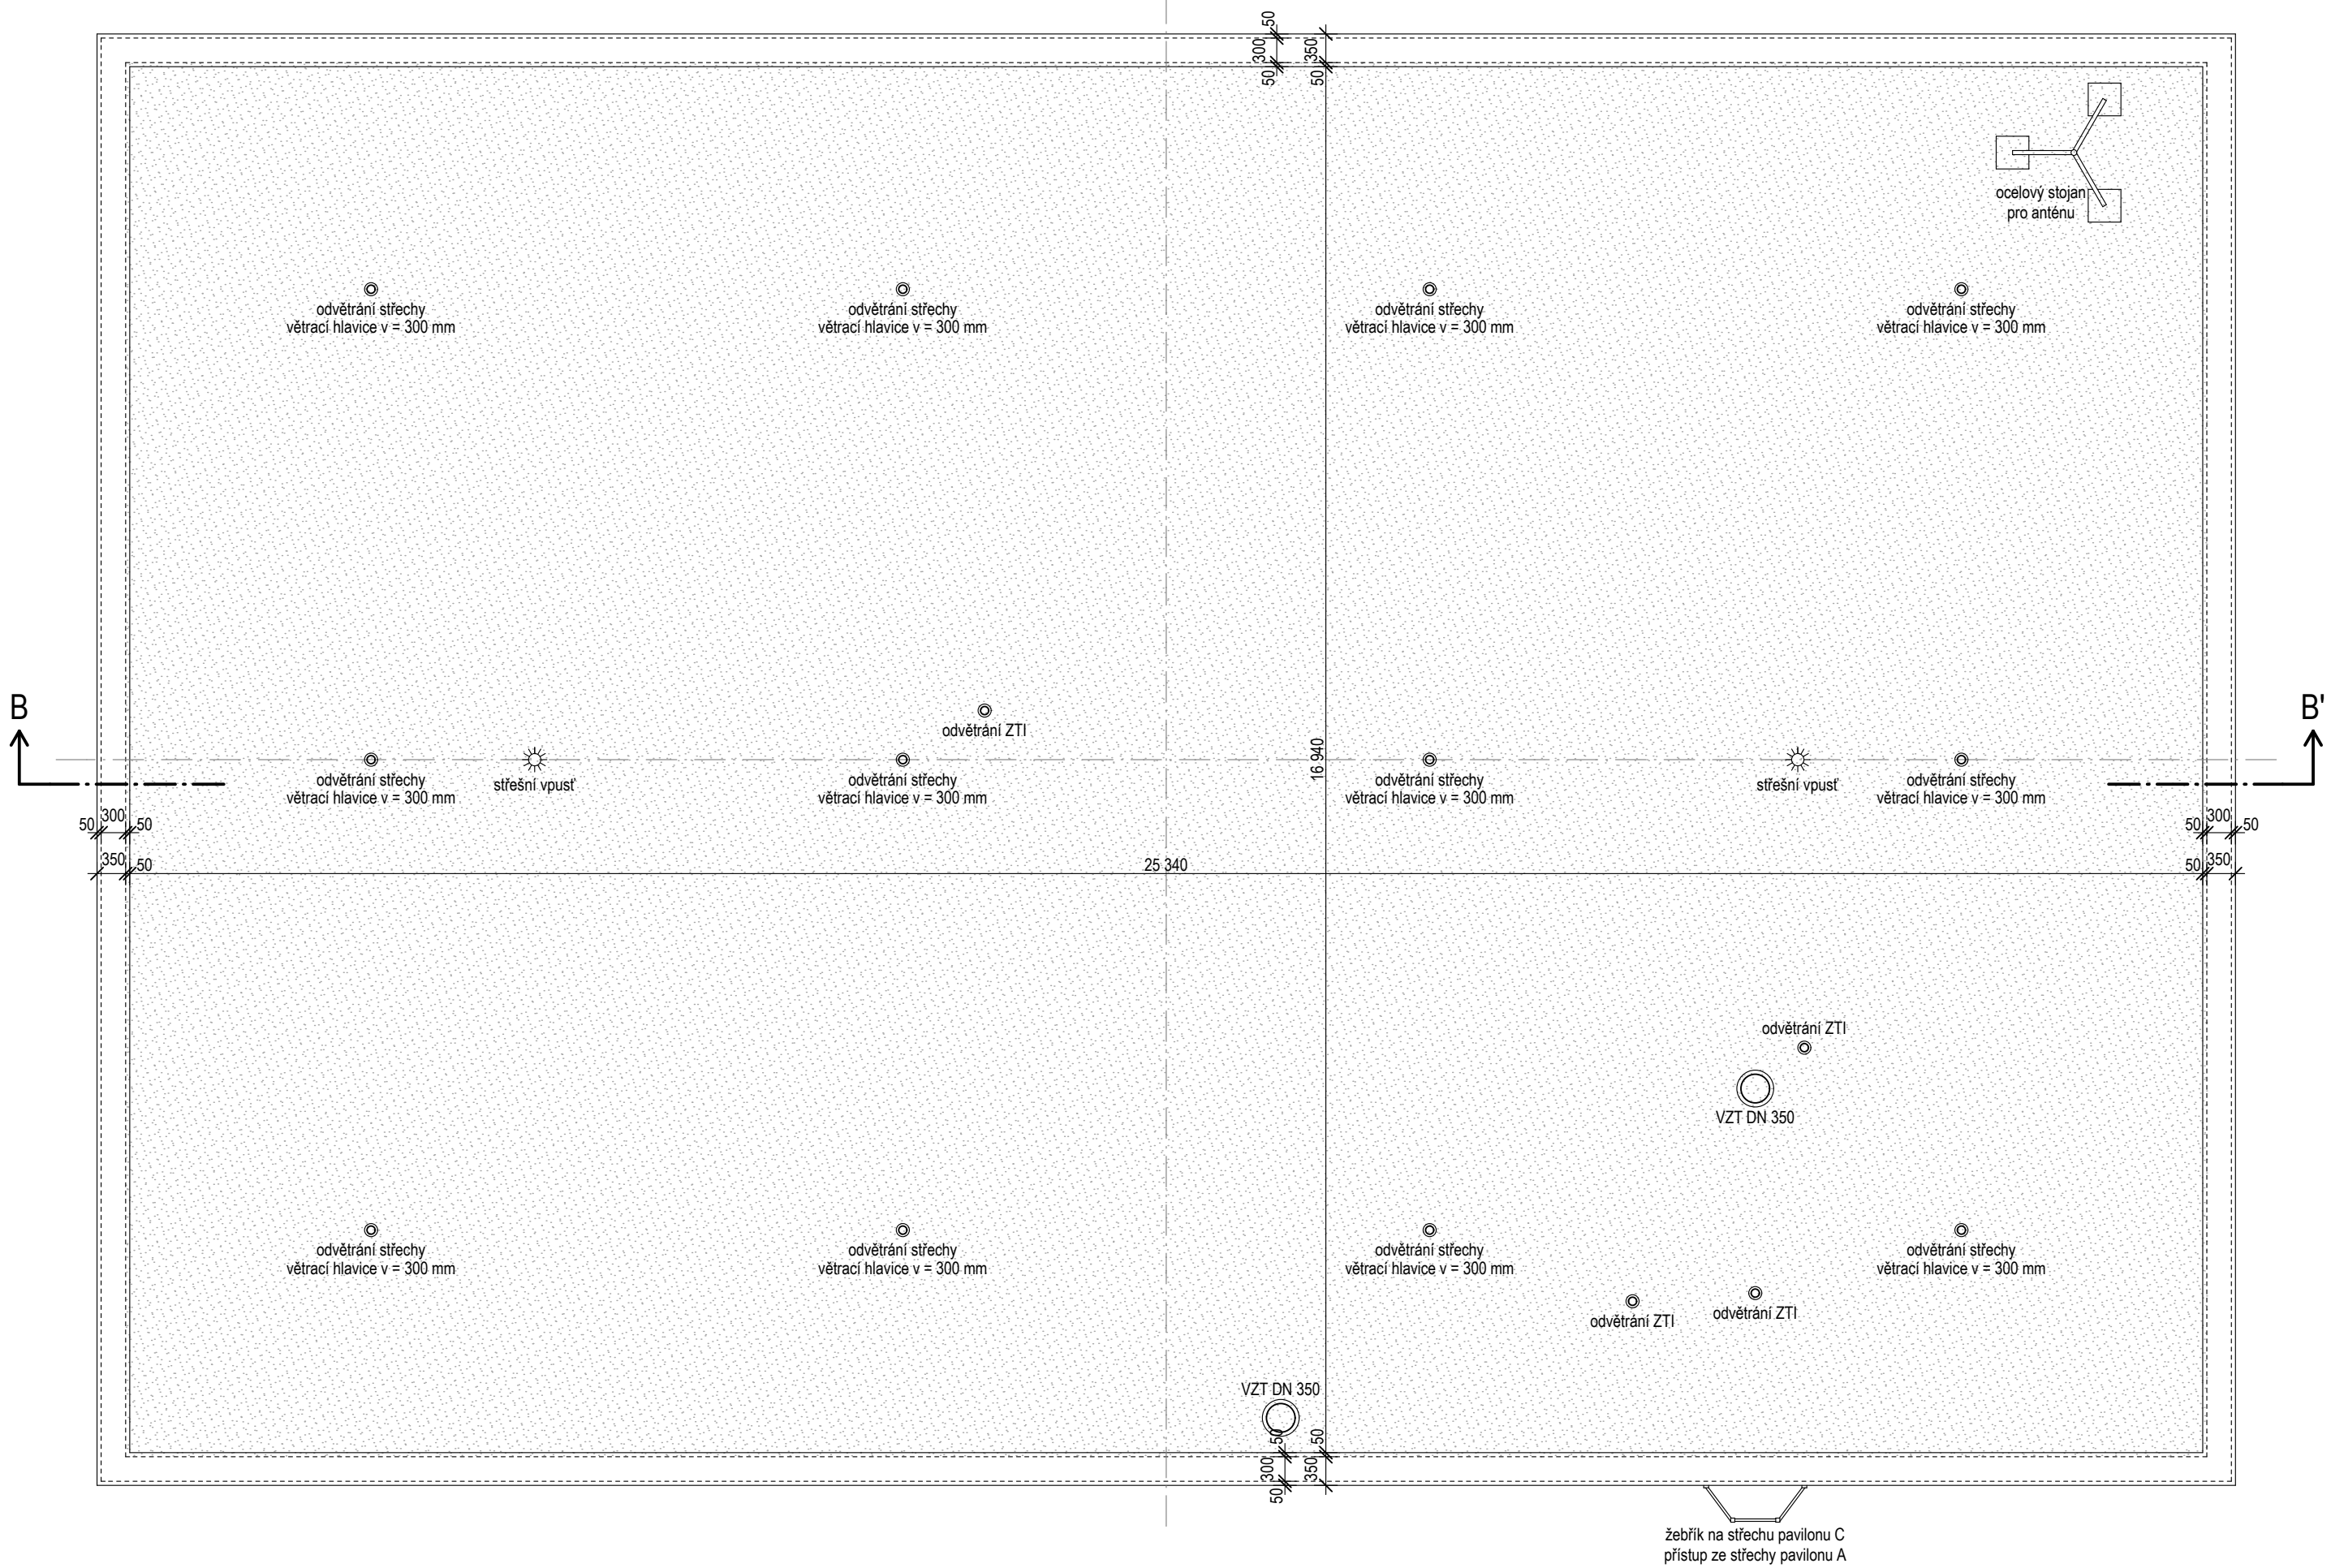
PAVILON C - PŮDORYS STŘECHY

- střecha provedena pokládkou nových pásů bez zateplení - oplechování z pozinkovaného plechu s nátěrem
- na střeše se po dešti tvoří louže a stojící voda, zřejmě se jedná o následek nedostatečného spádování střechy v kombinaci se zvlhčením asfaltových pásů
- ze střechy jsou vyvedeny větrací komínky dvouplášťové střechy - provedení plast a větrací komínky VZT a kanalizace
- na střeše je umístěna anténa na kovové konstrukci (trojnožka), která je osazená na betonových dlaždicích podložených deskami z polystyrenu - řešení nevyhovující a poškozující střešní plášť
- na střeše je proveden hromosvod vedený na patkách přes střechu a oplechování střechy
- po prohlídce střechy lze konstatovat, že střecha nevykazuje mechanické poškození a po provedení údržby je plně funkční - není však opatřena tepelnou izolací a tedy nevyhovuje požadavkům ČSN 73 0540-2:2005
