Terénní průzkum skálních svahů

Záznamový list č.

117

Lokalita:
 117 DC - ul. Teplická

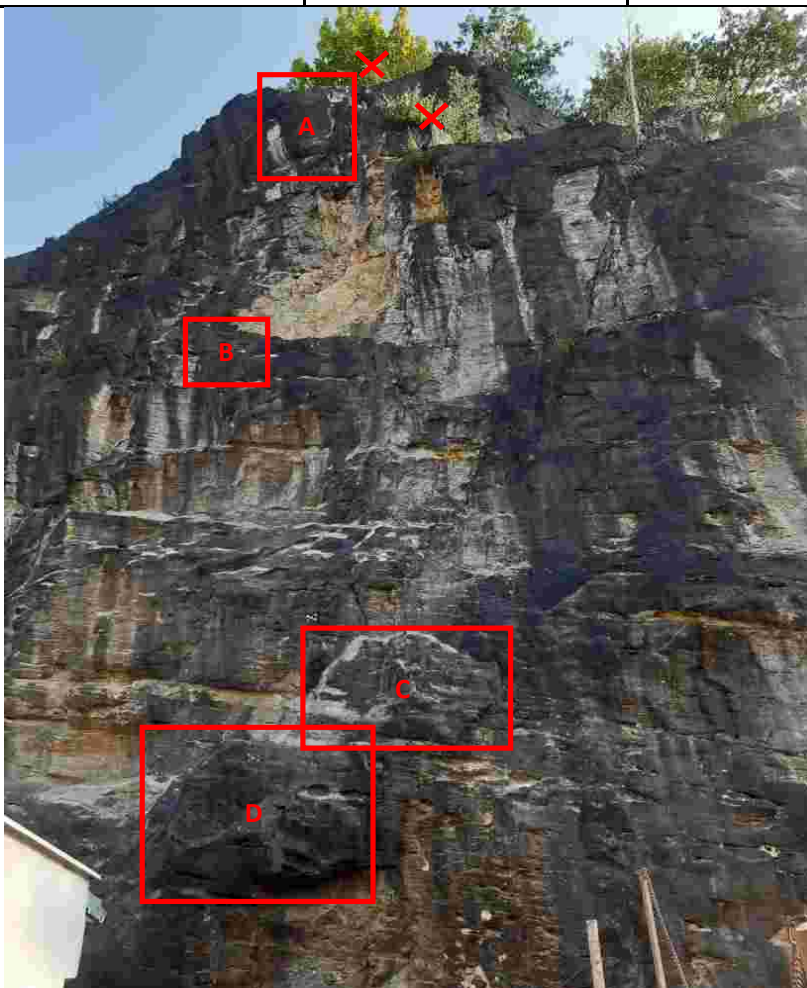
001

Blok	Stabil.	Riziko	šířka x výška x hloubka	Poznámka
A	P2	NR	1.5x3x.5	
B	P1	NR	.5x.5x.5	
C	P2	NR	2x1.5x.3	
D	P2	NR	2x2x.5	
	.	.		
	.	.		
	.	.		
	.	.

Du35, nálet 3m2

P1

Potenciálně nestabilní 1

NR

nízké

4

Podezřelý objekt

Průběžně odstraňovat náletové dřeviny. Doporučujeme kontrolu v intervalu 1 rok.

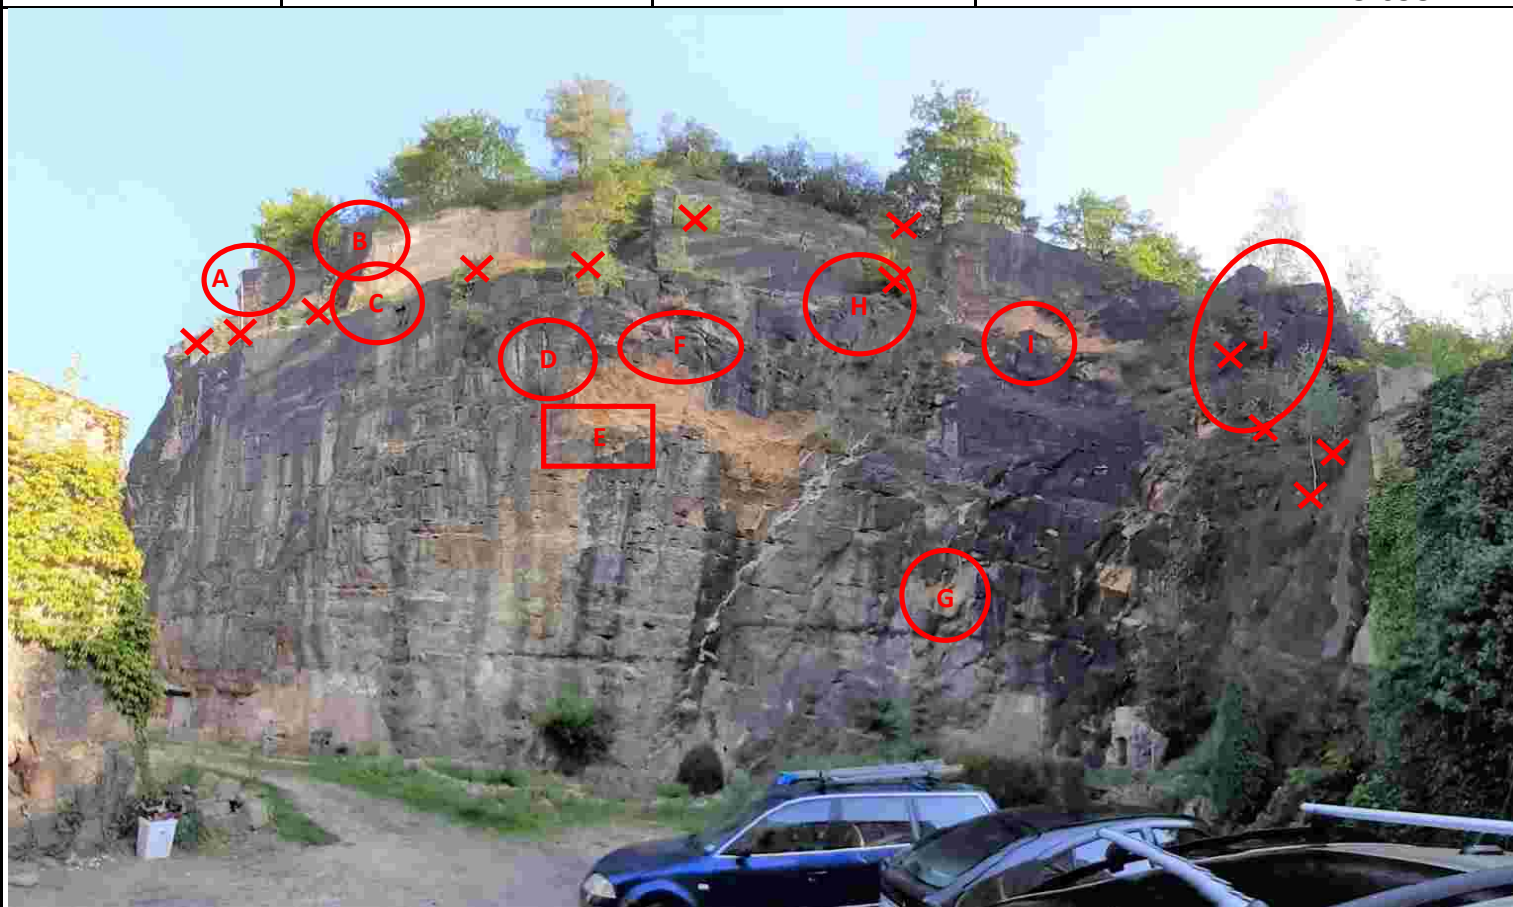
Záznamový list č. **117**
 Objekt č.- pohled č. **002**

Blok	Stabil.	Riziko	šířka x výška x hloubka	Poznámka
A	P1	NR	5x3x.3	
B	P3	NR	2x1x.5	
C	P2	NR	.5x.5x.5	
D	P3	NR	3x1.5x.5	
E	P3	NR	2x.7x.4	
F	P3	NR	4x3x.6	
G	P2	NR	.3x.3x.3	
H	P3	NR	.6x.6x.5	
I	P3	BR	3x2x.6	
J	P2	NR	4x3x2

Nálet Bř cca 12m2

P1 Potenciálně nestabilní 1

NR nízké

4 Podezřelý objekt

Průběžně odstraňovat náletové dřeviny. Doporučujeme kontrolu v intervalu 1 rok.

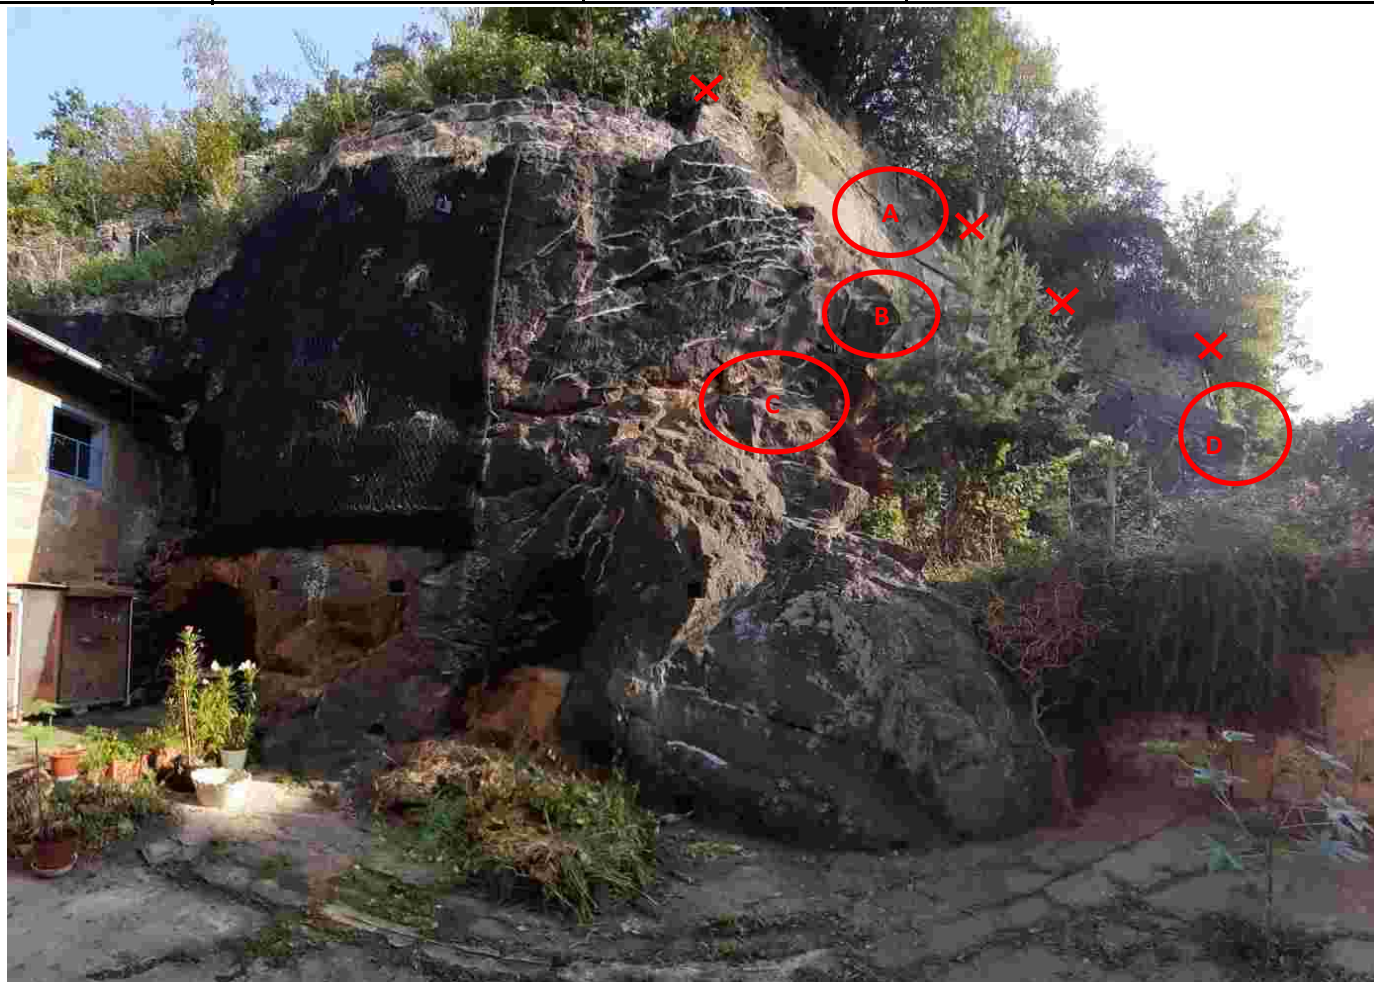
003

Blok	Stabil.	Riziko	šířka x výška x hloubka	Poznámka
A	.	.	2.5x1	Cihelné zdivo
B	P1	NR	1x.8x.6	
C	P3	NR	2x1x.6	
D	P2	NR	1.5x1x1	
.	.	.		
.	.	.		
.	.	.		
.	.	.

Nálet 5m2

P1 Potenciálně nestabilní 1

NR nízké

4 Podezřelý objekt

Průběžně odstraňovat náletové dřeviny. Doporučujeme kontrolu v intervalu 1 rok.

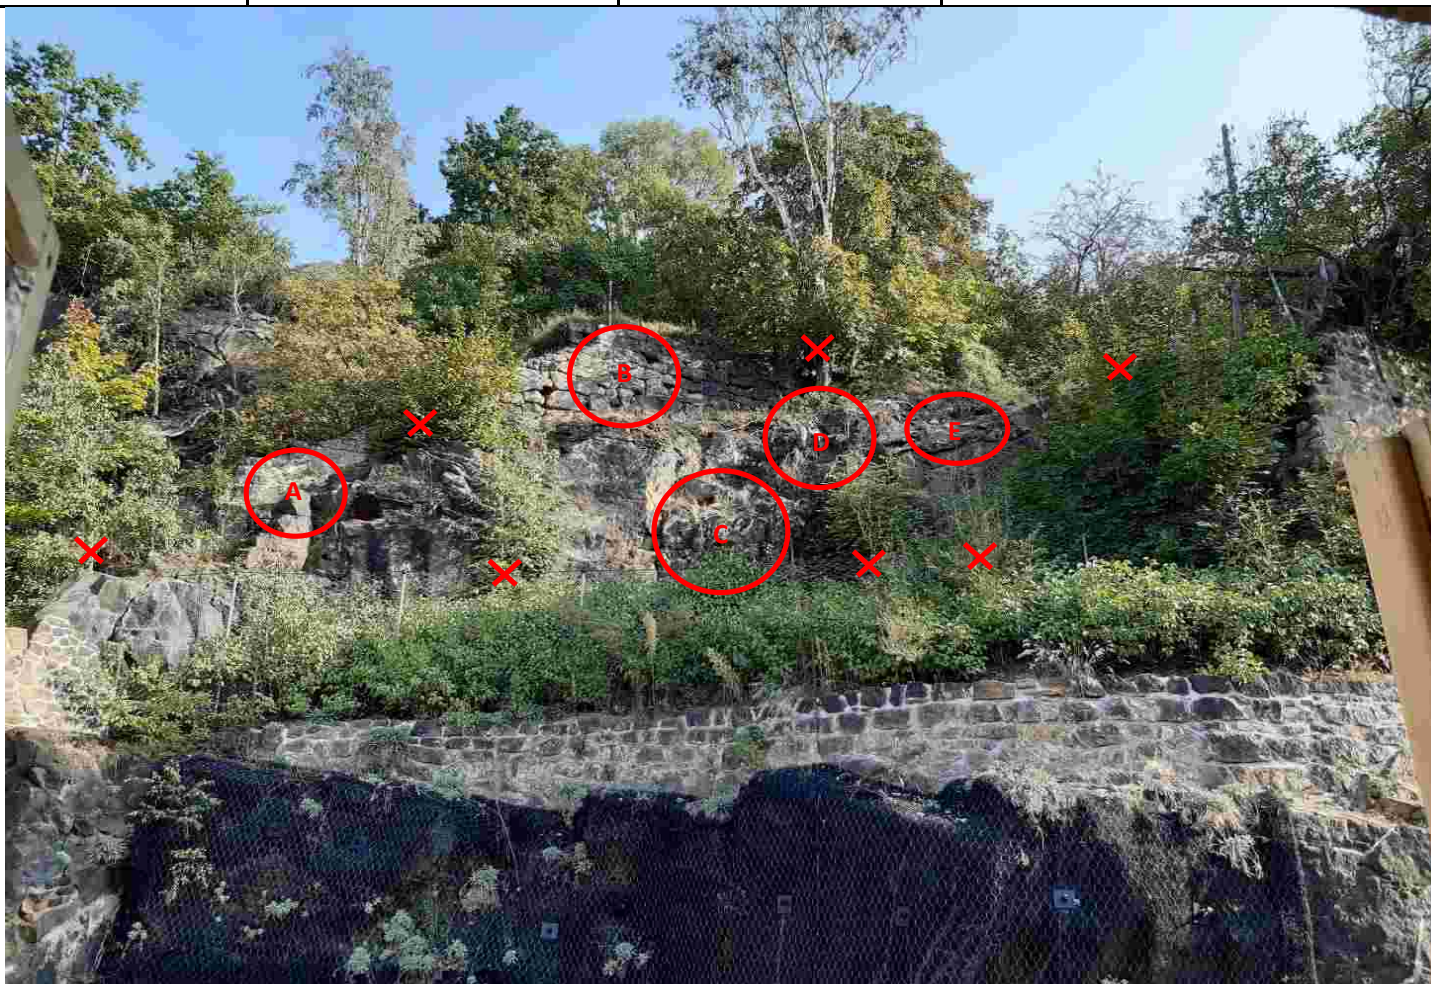
Záznamový list č. **117**
Objekt č.- pohled č. **004**

Blok	Stabil.	Riziko	šířka x výška x hloubka	Poznámka
A	P2	NR	1x.7x.3	
B	.	.	5x2	Kamenná zeď
C	P1	NR	4x2	Rozpukaná oblast
D	P2	NR	2x1x1	
E	P1	NR	0.2	Jednotlivé kameny
.	.	.		
.	.	.		
.	.	.

Kácení:
Bř20, nálet cca 6 m2

Bezpeč. kategorie:	
P1	Potenciálně nestabilní 1
Míra rizika	
NR	nízké
Bodové hodnocení:	
4	Podezřelý objekt

Hodnocení a doporučení:
Průběžně odstraňovat náletové dřeviny. Doporučujeme kontrolu v intervalu 1 rok.
