# Terénní průzkum skalních svahů

Záznamový list č.

109

Lokalita:  
**109 DC - ul. 5.května**

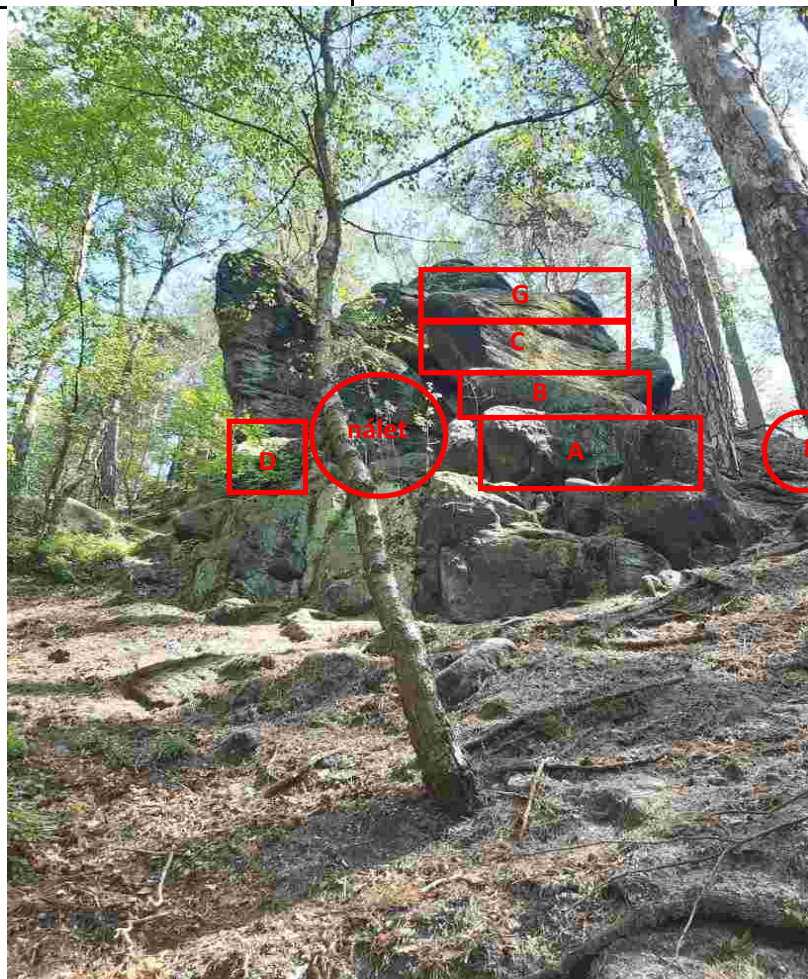
001

| Blok | Stabil. | Riziko | šířka x<br>výška x<br>hloubka | Poznámka |
|---|---|---|---|---|
| A | P3 | SR | 3x1.5x1 | |
| B | P3 | SR | 3x1.5x1 | |
| C | P2 | VR | 4x1.5x1 | |
| D | P1 | VR | 1x0.5x1 | |
| F | P1 | SR | 1x0.5x1 | |
| G | P2 | VR | 4x2.5x2 | |

nálet 2 m2

P1

VR

16

Nebezpečný objekt

Odstranit nálet, rozbít a uložit blok F a D, sledovat v intervalu 2 let

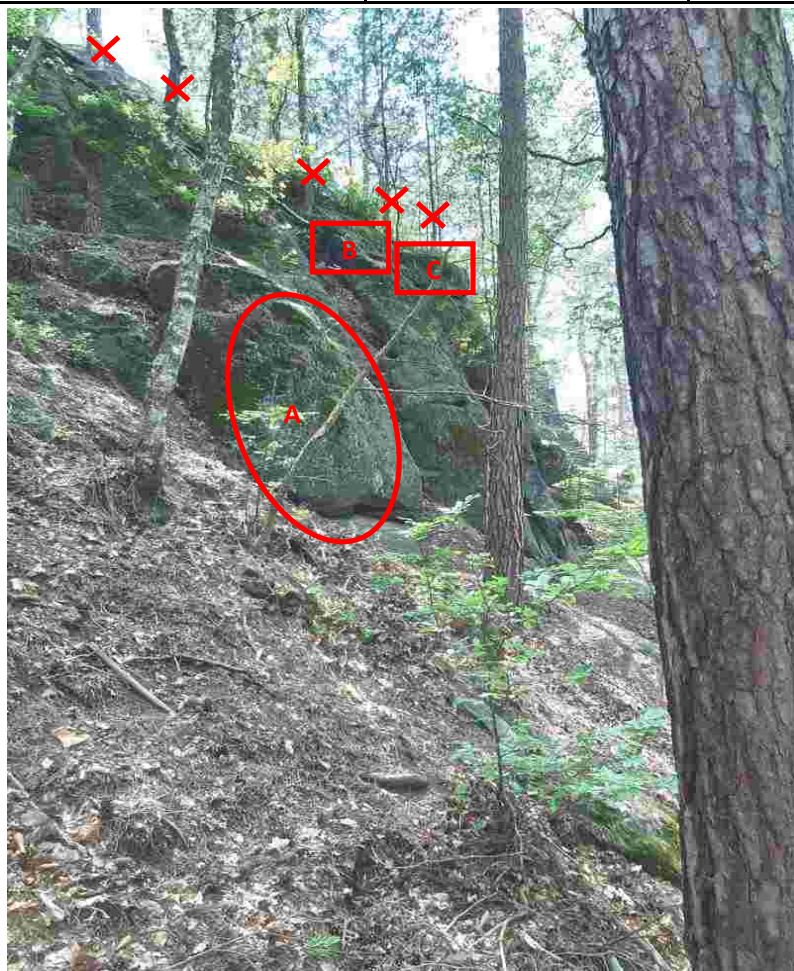
002

| Blok | Stabil. | Riziko | šířka x<br>výška x<br>hloubka | Poznámka |
|---|---|---|---|---|
| A | P3 | VR | 3x3x1 | |
| B | P1 | SR | 0.3x.5x1 | |
| C | P2 | VR | 2x1x1 | |

T20, Bo15, 2xBo10,Bř15, Bř20

P1 Potenciálně nestabilní 1

VR vysoké

12 Ohrožující objekt

Provést kácení, odstranit blok B, blok C osadit monitoringem, vizuálně sledovat v intervalu 1 rok

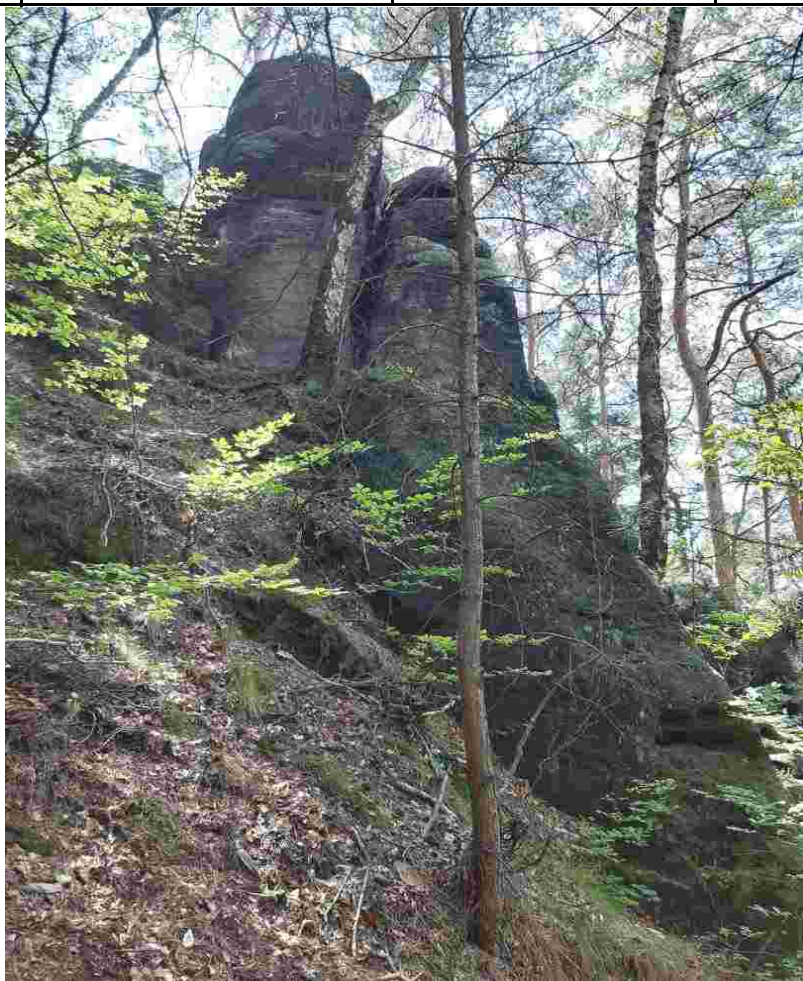
004

| Blok | Stabil. | Riziko | šířka x<br>výška x<br>hloubka | Poznámka |
|---|---|---|---|---|
| A | P3 | VR | 2x2x2 | |
| B | P3 | VR | 2x3x2 | |
| C | P3 | VR | 2.5x3x2 | |

nálet Bo 3 m2, 2xBř30

P3

VR

8

Labilní objekt

Odstraniti stromy, sledovat v intervalu 5 let

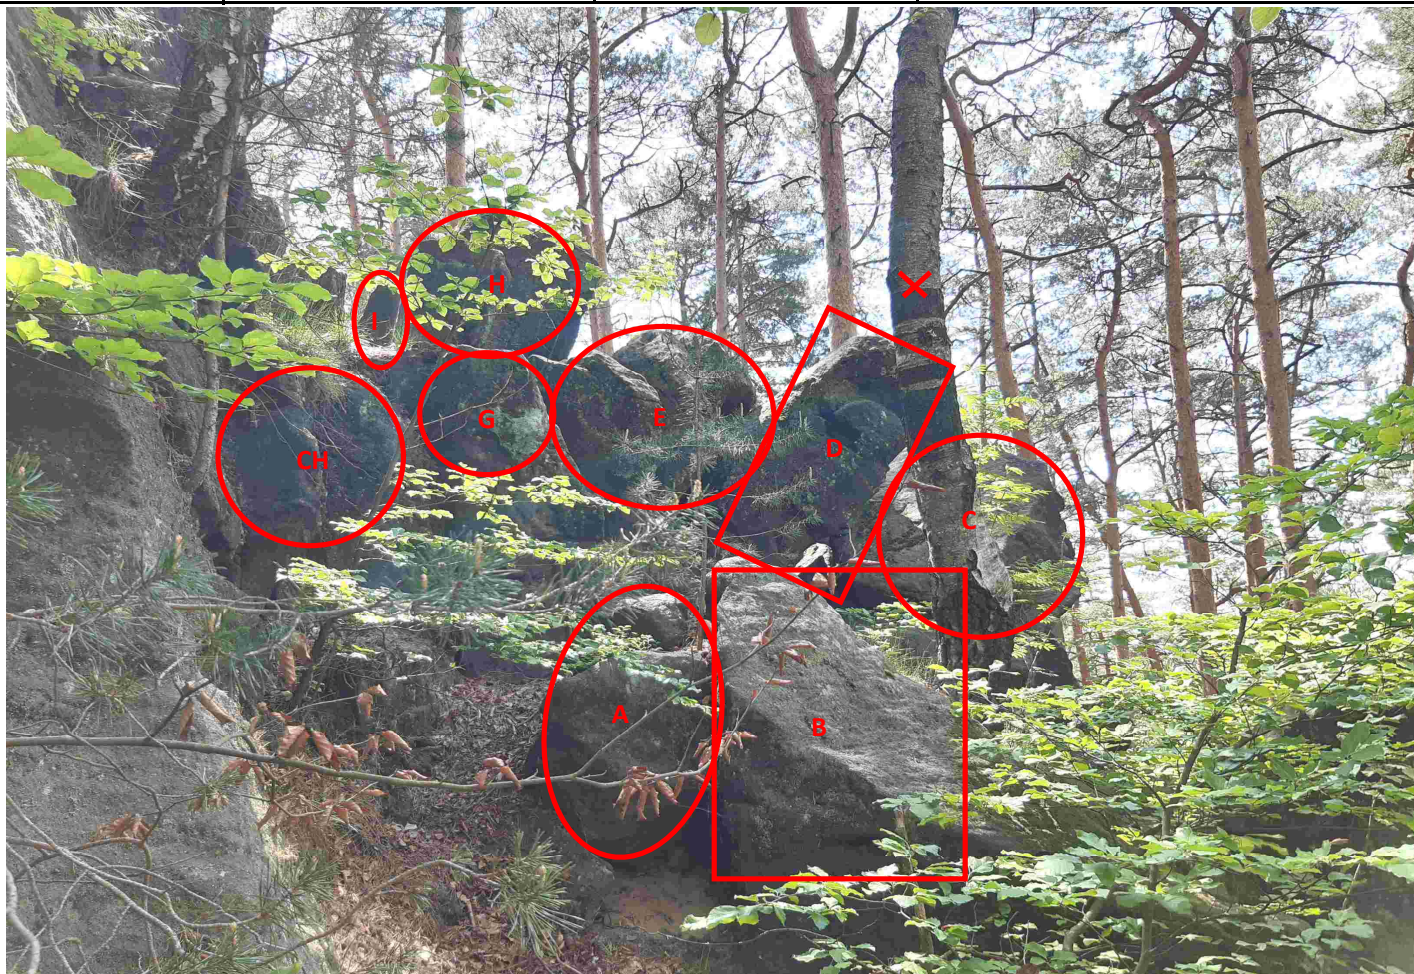
Záznamový list č. **109** Objekt č.- pohled č. **005**

| Blok | Stabil. | Riziko | šířka x<br>výška x<br>hloubka | Poznámka |
|---|---|---|---|---|
| A | P1 | SR | .5x.5x.5 | |
| B | P2 | VR | 2x2x1 | |
| C | P1 | VR | 2x2x1 | opřeno hrotem |
| D | P1 | VR | 1x2x1 | závisí na C |
| E | P1 | VR | 1x2x1 | závisí na C |
| G | P1 | SR | .2x.6x.8 | |
| H | P1 | SR | 1x2x1 | závisí na C |
| CH | P2 | SR | .4x1x.6 | |
| I | P1 | SR | .3x.6x.8 | |

Bř30

P1 Potenciálně nestabilní 1

VR vysoké

16 Nebezpečný objekt

Odstranit stromy, podezdít blok C a tím zajistit celou kaskádu, oblast sledovat v intervalu 1 rok

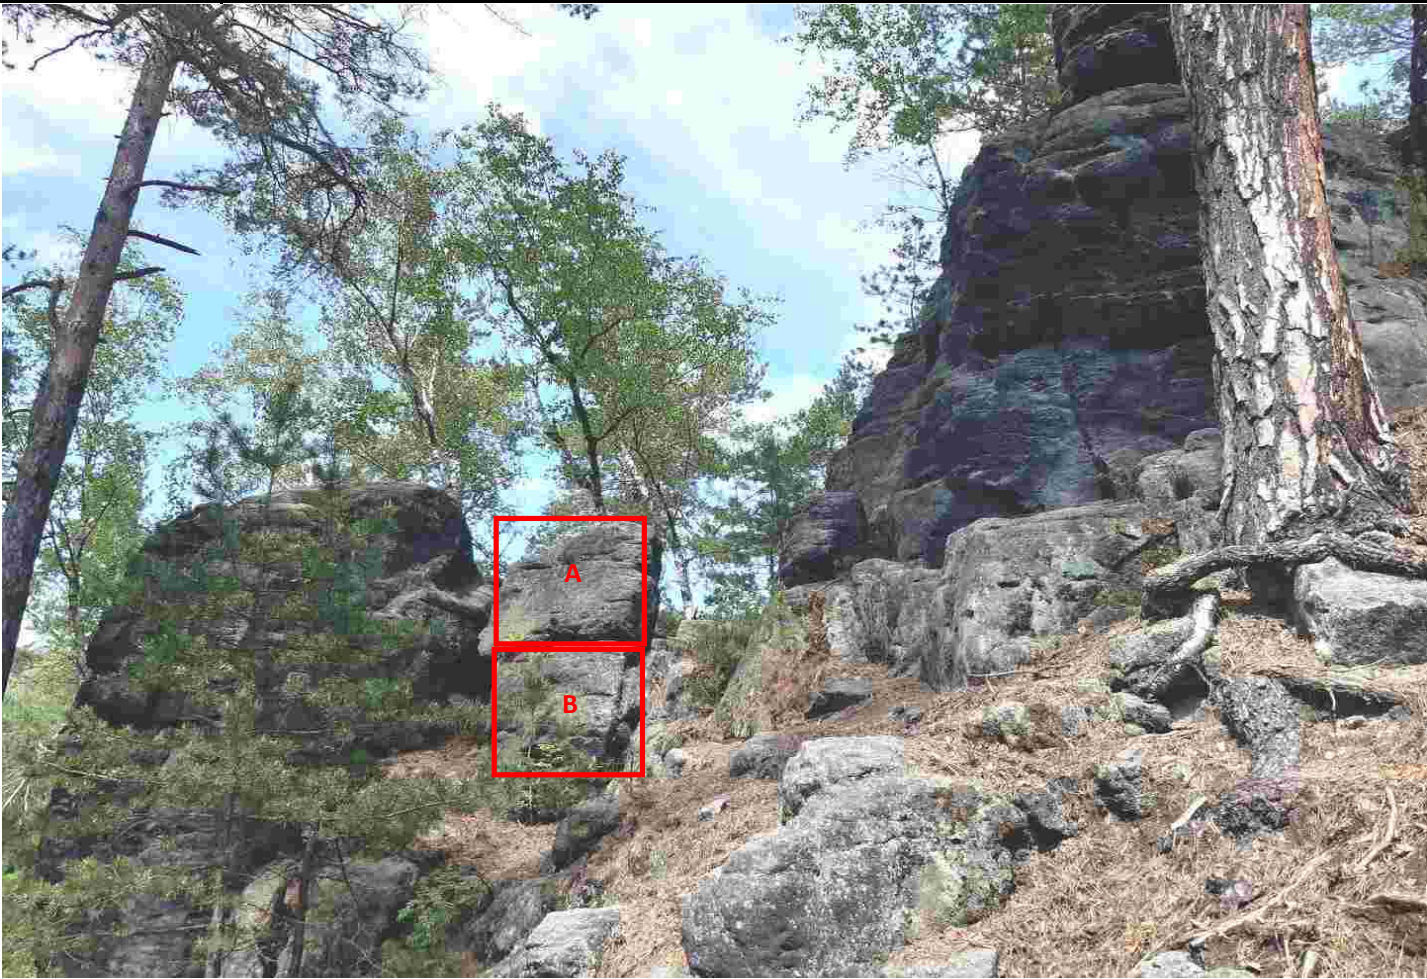
<table><tr><th>Blok</th><th>Stabil.</th><th>Riziko</th><th>šířka x<br/>výška x<br/>hloubka</th><th>Poznámka</th></tr><tr><td>A</td><td>P3</td><td>VR</td><td>2x1.5x1</td><td></td></tr><tr><td>B</td><td>P3</td><td>VR</td><td>2x1x1.5</td><td></td></tr></table>

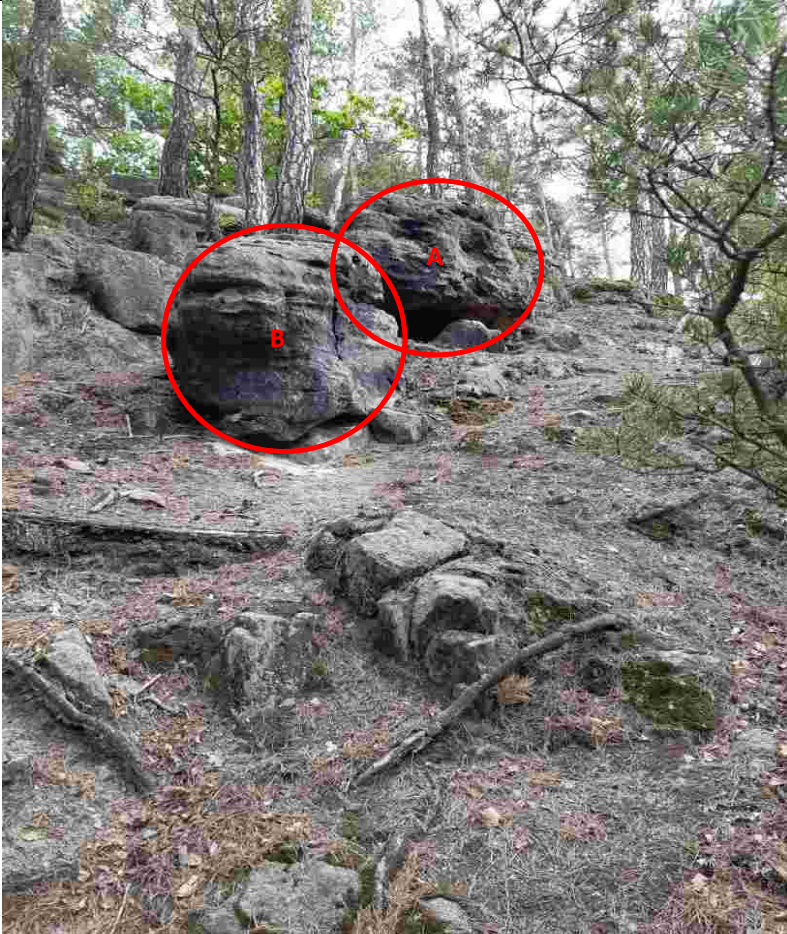
| <b>A ZCONSULT®</b><br>spol. s r. o.<br>Klášská 12, 400 01 Ústí nad Labem | <b>Terénní průzkum skálních svahů</b> | | | Záznamový list č.<br><div>109</div> | Objekt č.- pohled č.<br><div>007</div> |

| | A | P1 | VR | 1.5x1x1.5 | |
| | B | P1 | VR | 1.5x1x1.5 | |
| P1 | | Potenciálně nestabilní 1 | | | |
| VR | | vysoké | | | |
| 16 | | Nebezpečný objekt | | | |

| Hodnocení a doporučení:<br>Doporučení oba objekty osadit monitoringem a sledovat v intervalu 1 rok | | | | | |
