## Terénní průzkum skalních svahů

Lokalita: DC - Zámek

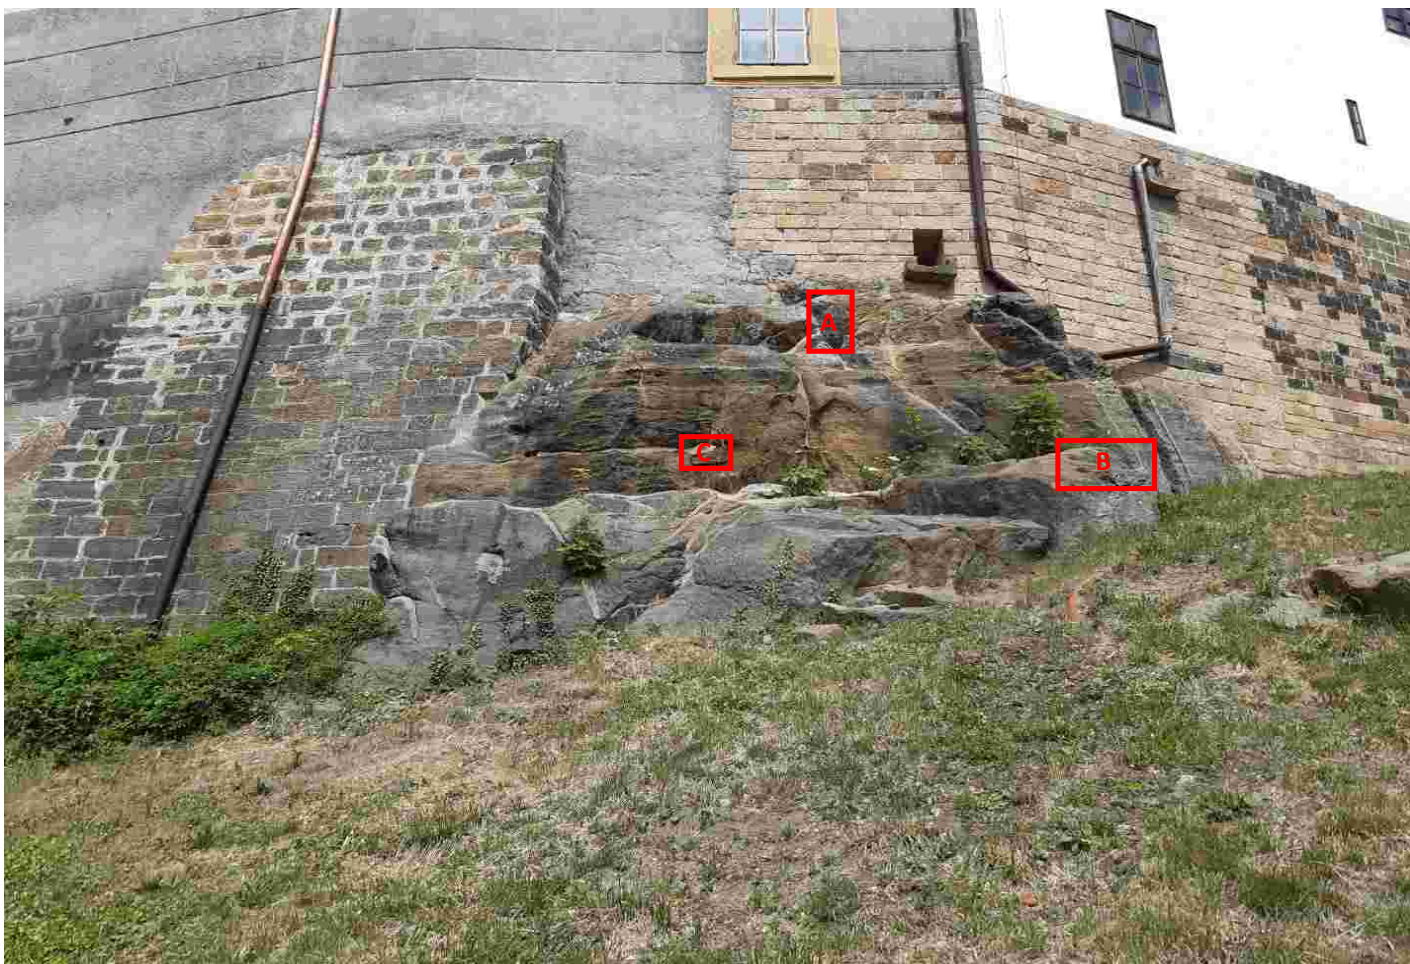
**001**

Blok	Stabil.	Riziko	šířka x výška x hloubka	Poznámka
A	P3	SR	.4x.2x.3	
B	P3	SR	.4x.2x.3	
C	P3	SR	.2x.1x.05	
.	.	.	.	
.	.	.	.	
.	.	.	.	
.	.	.	.	
.	.	.	.

P3

Potenciálně nestabilní 3

SR

střední

4

Podezřelý objekt

Nálety preventivně odstraňovat, bloky kontrolovat v intervalu 5 let

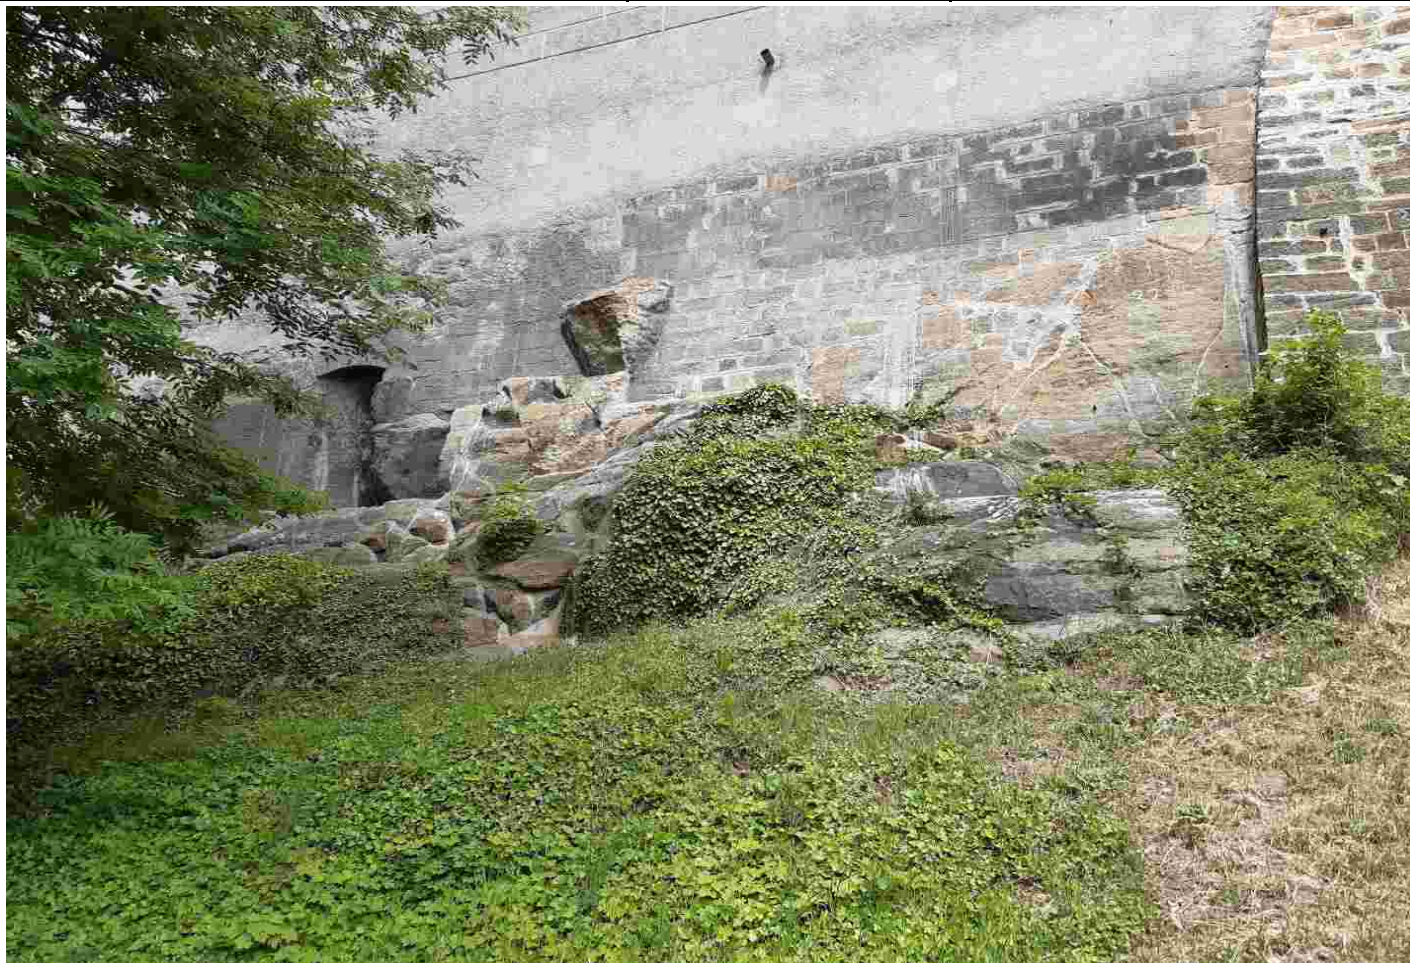
**002**

Blok	Stabil.	Riziko	šířka x výška x hloubka	Poznámka
	.	.		
	.	.		
	.	.		
	.	.		
	.	.		
	.	.		
	.	.		
	.	.

-1 Nehodnocený objekt

Bez zásahu

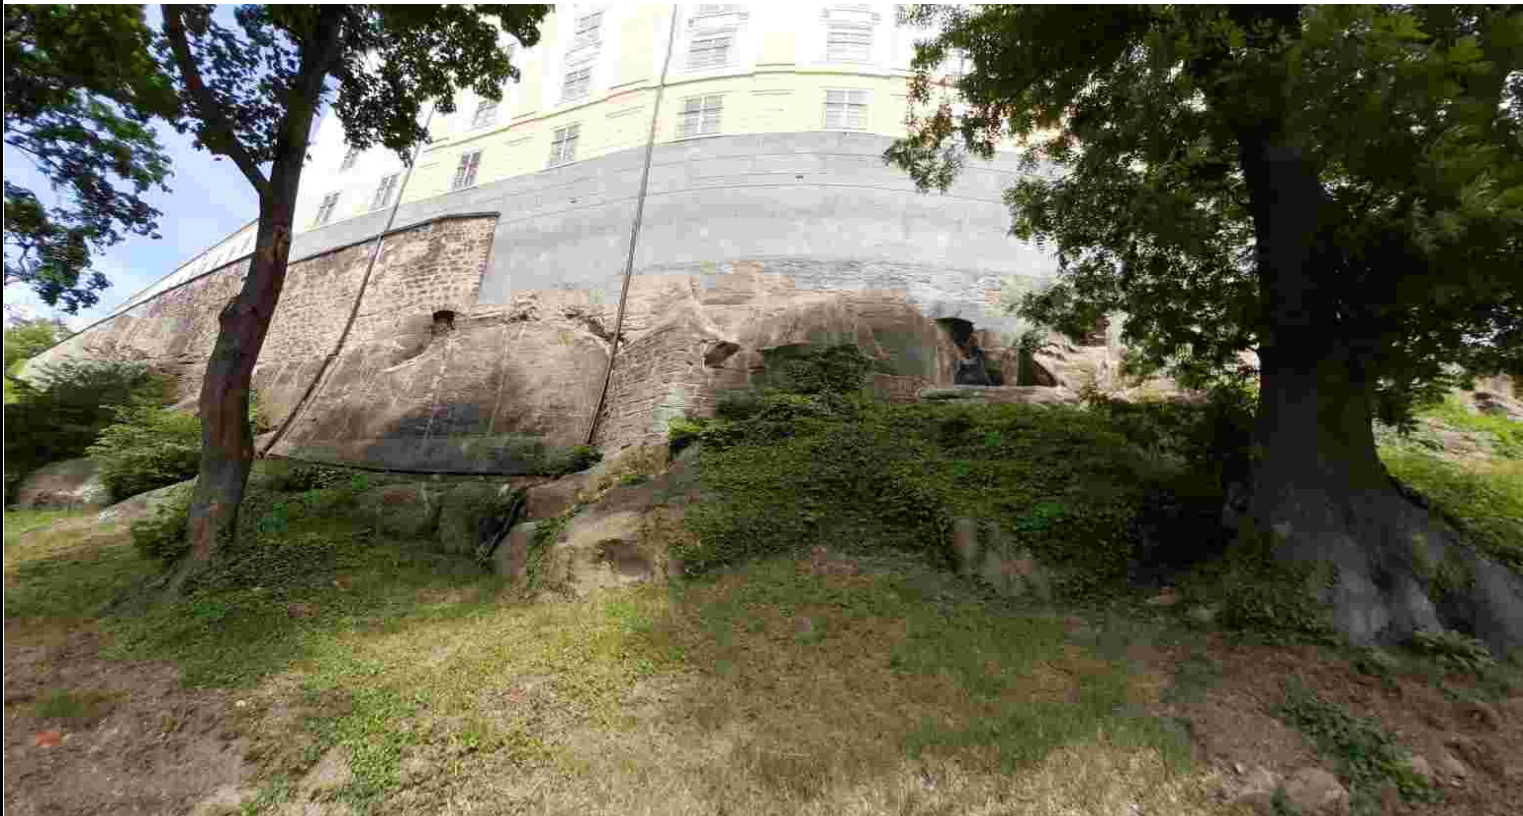
<b>AZCONSULT®</b> spol. s r. o. Klášská 12, 400 01 Ústí nad Labem	<h1>Terénní průzkum skalních svahů</h1>			Záznamový list č. <h1>113</h1>	Objekt č.- pohled č. <h1>003</h1>
				Fotografie: 20200522_120419	
	Lokalita: DC - Zámek	Etáž: 0	GPS-N: 50° 46' 42.87792'' GPS-E: 14° 12' 34.62408''	Aziumt: 335°

Blok	Stabil.	Riziko	šířka x výška x hloubka	Poznámka
	.	.		
	.	.		
	.	.		
	.	.		
	.	.		
	.	.		
	.	.		
	.	.

-1	Nehodnocený objekt
----	--------------------

Bez zásahu

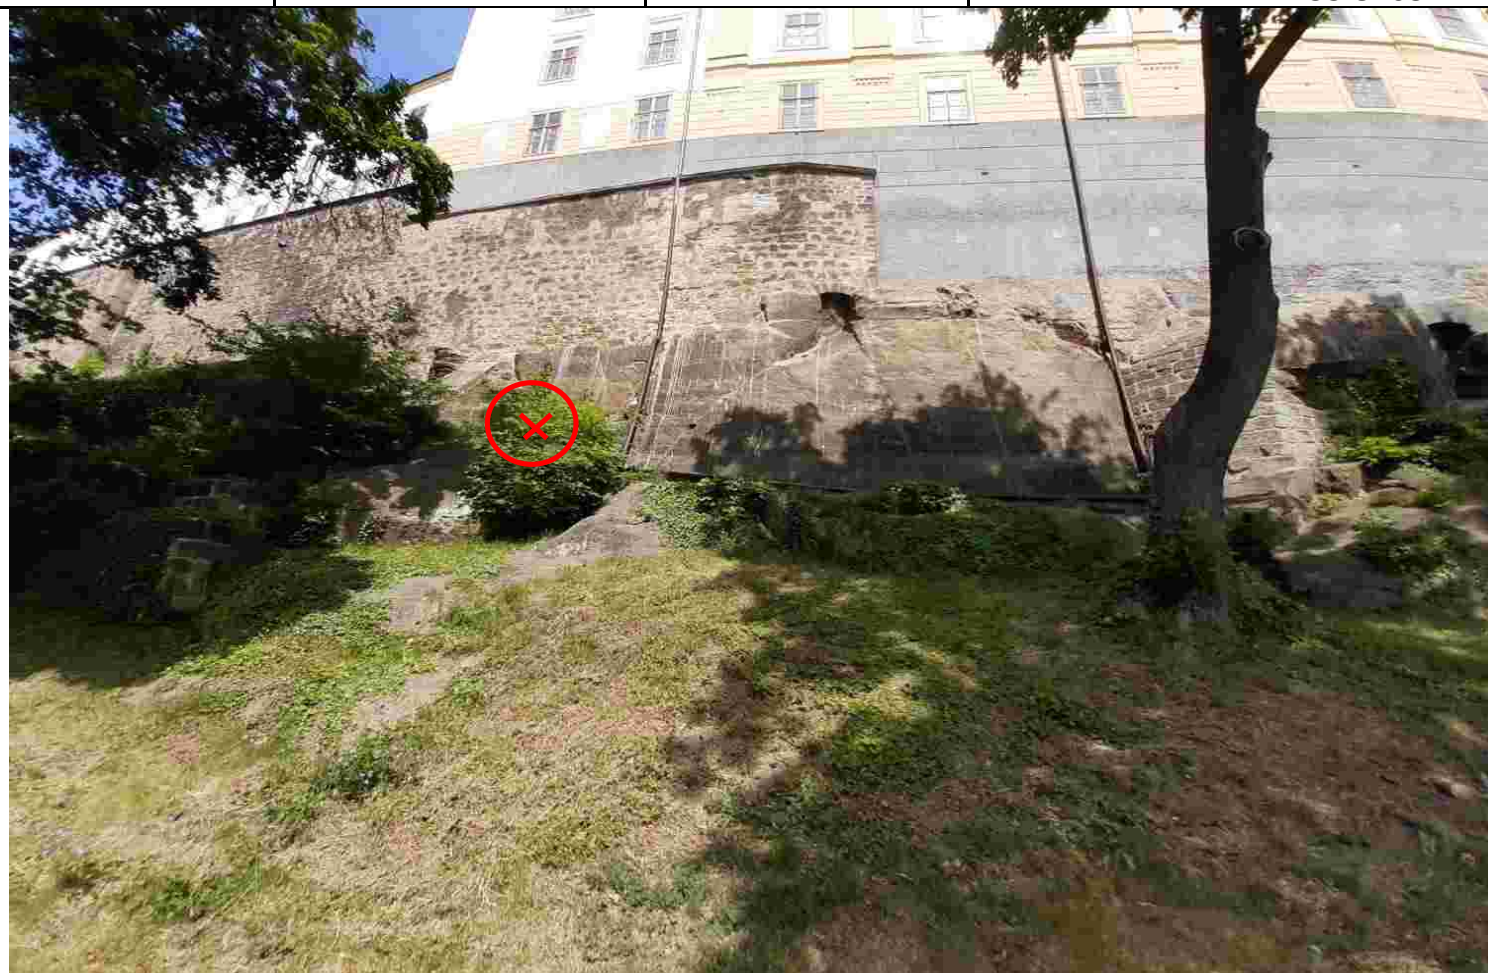
004

Poznámka:  
cesta

3xJav - nálet

-1 Nehodnocený objekt

Nálety preventivně odstraňovat, kontrolovat v intervalu 5 let

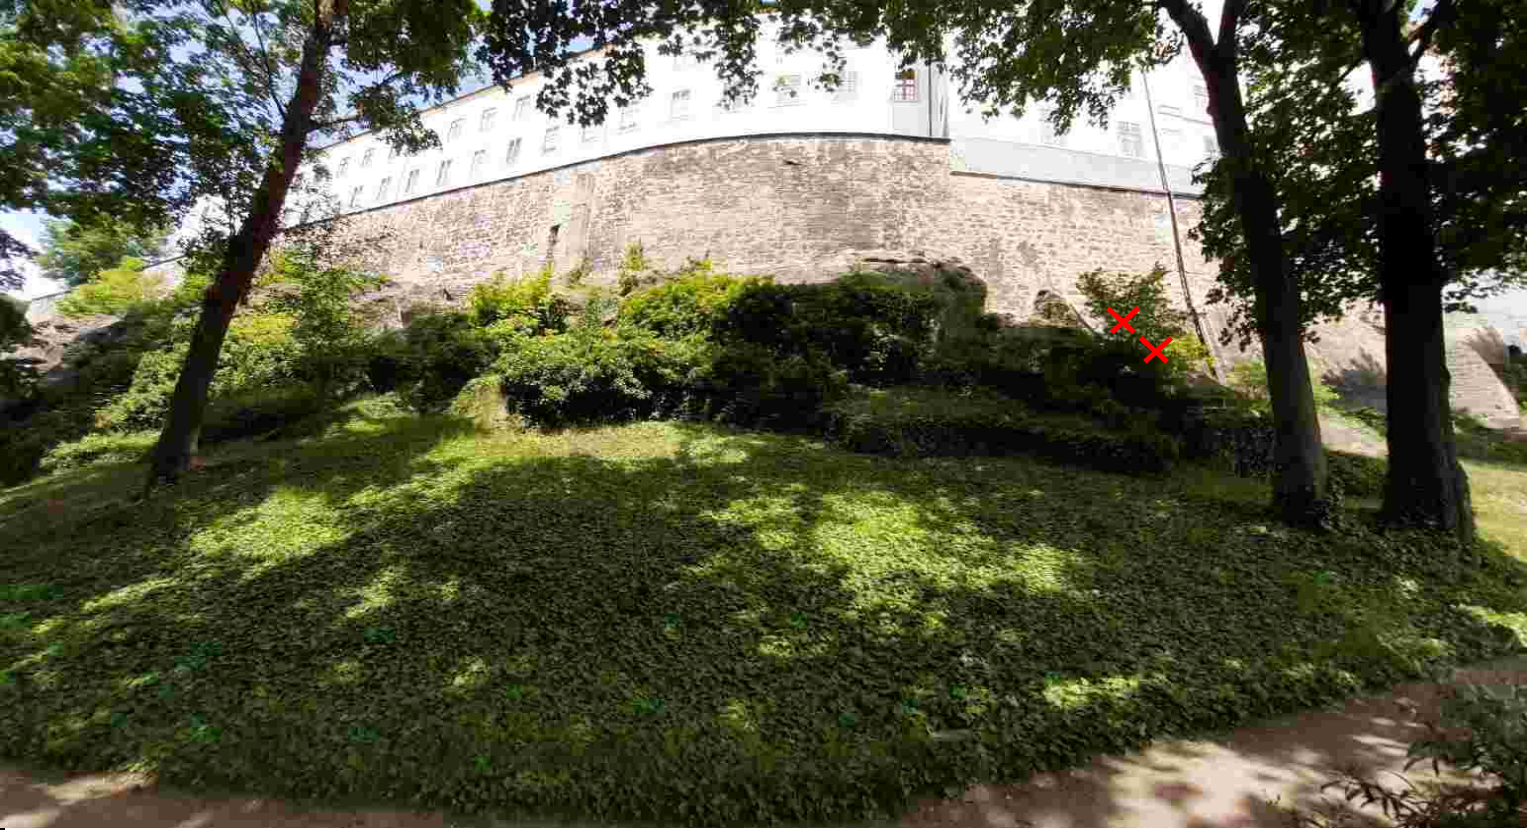
Blok	Stabil.	Riziko	šířka x výška x hloubka	Poznámka
			Poznámka: cesta				
			Kácení: 2xDu10, plošně 17xJav - nálet				
			Bezpeč. kategorie:				
			. Nehodnocený				
			Míra rizika				
			. Nehodnocený				
			Bodové hodnocení:				
			-1 Nehodnocený objekt				
Hodnocení a doporučení: Nálety preventivně odstraňovat, kontrolovat v intervalu 5 let			Datum dokumentace:

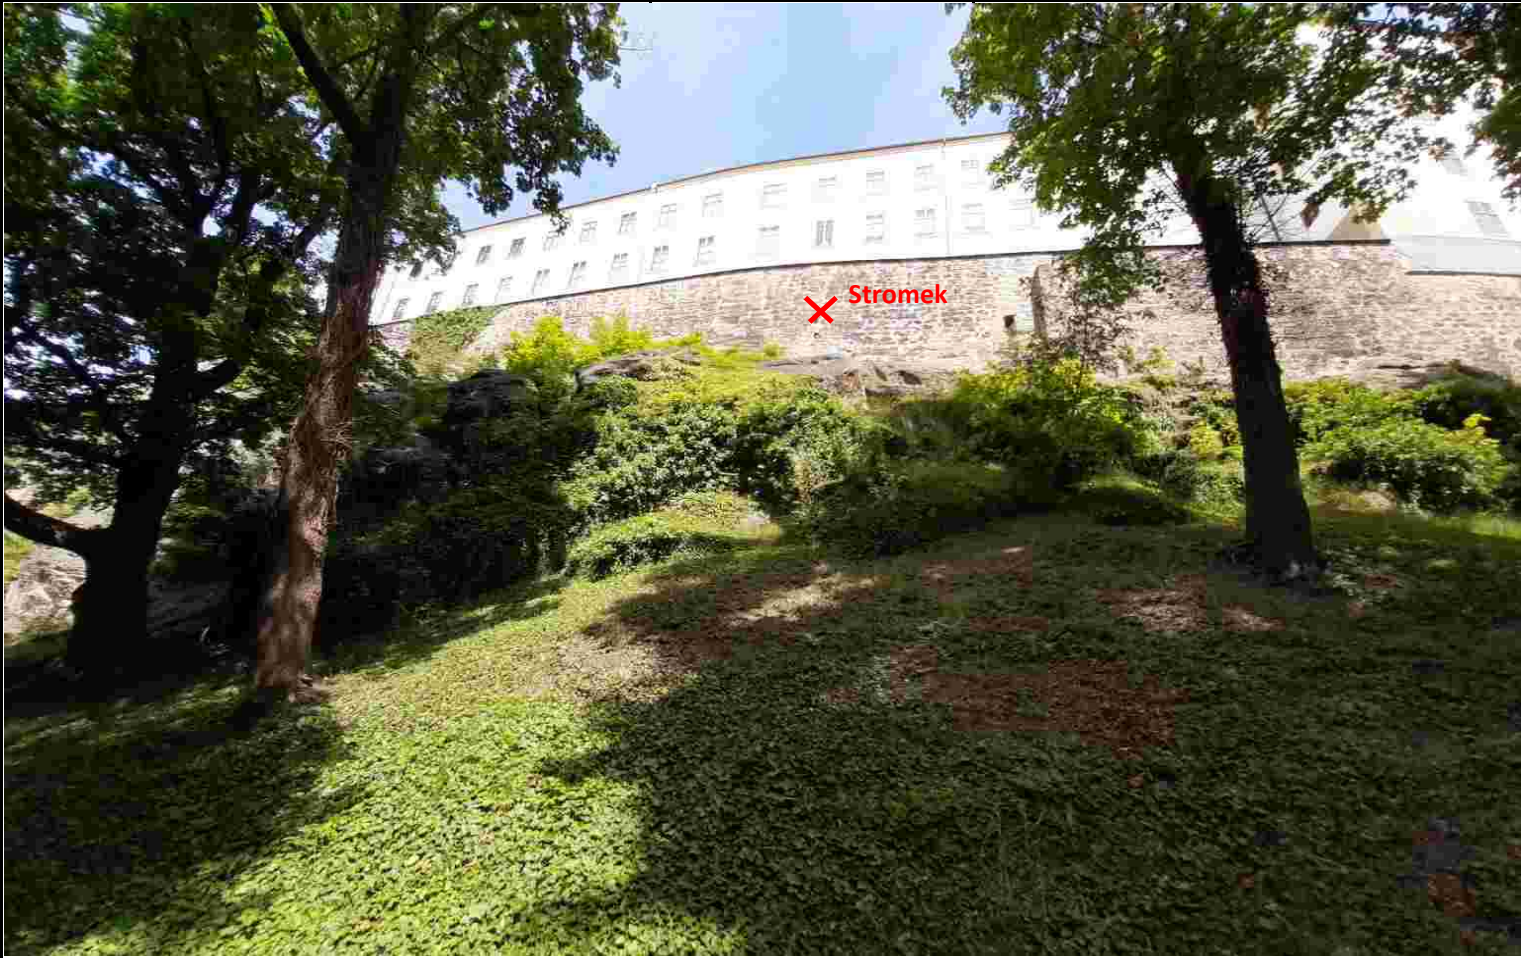
<b>AZCONSULT®</b> spol. s r. o. Klášská 12, 400 01 Ústí nad Labem	<h1>Terénní průzkum skalních svahů</h1>			Záznamový list č. <h1>113</h1>	Objekt č.- pohled č. <h1>006</h1>
				Fotografie: 20200522_121113	
	Lokalita: DC - Zámek	Etáž: 0	GPS-N: 50° 46' 43.98412'' GPS-E: 14° 12' 32.16276''

Poznámka:  
cesta

Kácení:  
Plošně 30xJav a Bř - nálet

-1	Nehodnocený objekt
----	--------------------

Hodnocení a doporučení:  
Nálety preventivně odstraňovat, kontrolovat v itervalu 5 let

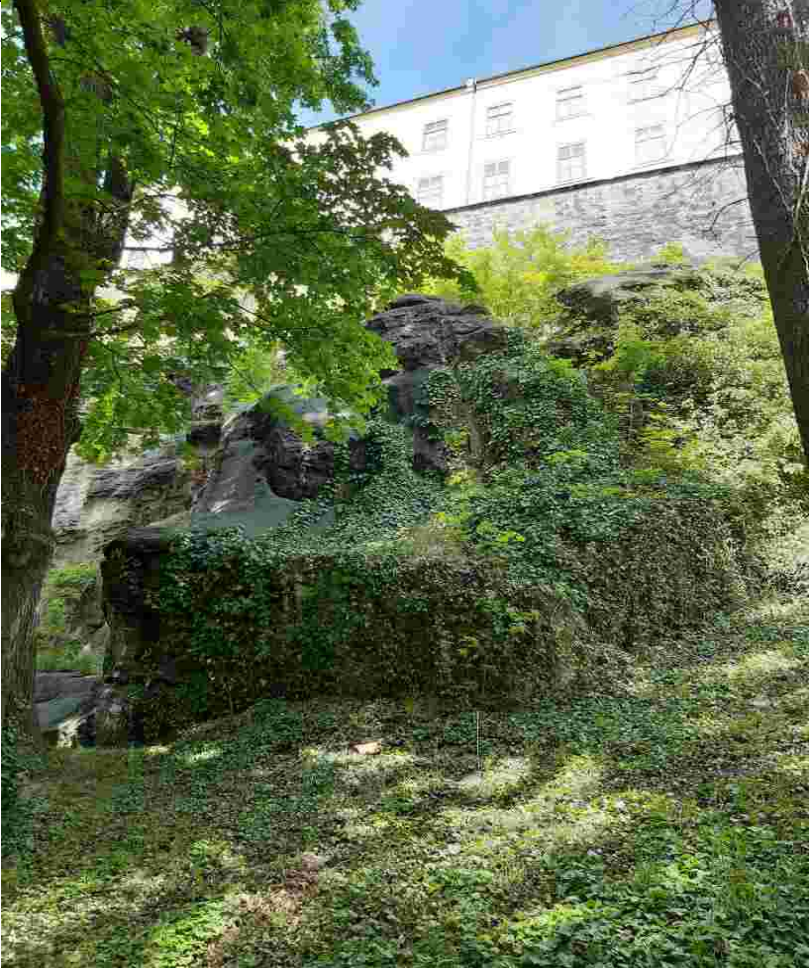
Blok	Stabil.	Riziko	šířka x výška x hloubka	Poznámka
Poznámka: cesta							
Kácení:							
Bezpeč. kategorie:							
.					Nehodnocený		
Míra rizika							
.					Nehodnocený		
Bodové hodnocení:							
-1					Nehodnocený objekt		
Hodnocení a doporučení: Bez zásahu			Datum dokumentace: 22.5.2020				
			Datum hodnocení: 27.5.2020				
Legenda : Skalní bloky A, B, ... - označení bloků Doporučení dalšího postupu: a) ponechání přirozenému vývoji, b) založení kontrolního sledování a stanovení mezních stavů, c) doporučení způsobu zabezpečení Nebezpečné stromy: S - smrk, Bř - bříza, Bo - borovice, Bu - buk, T - torzo, Du - dub, Jav - javor, Je - Jeřáb, To - topol, Os - osika, číslo označuje průměr kmene ve výšce 1 m nad terénem.

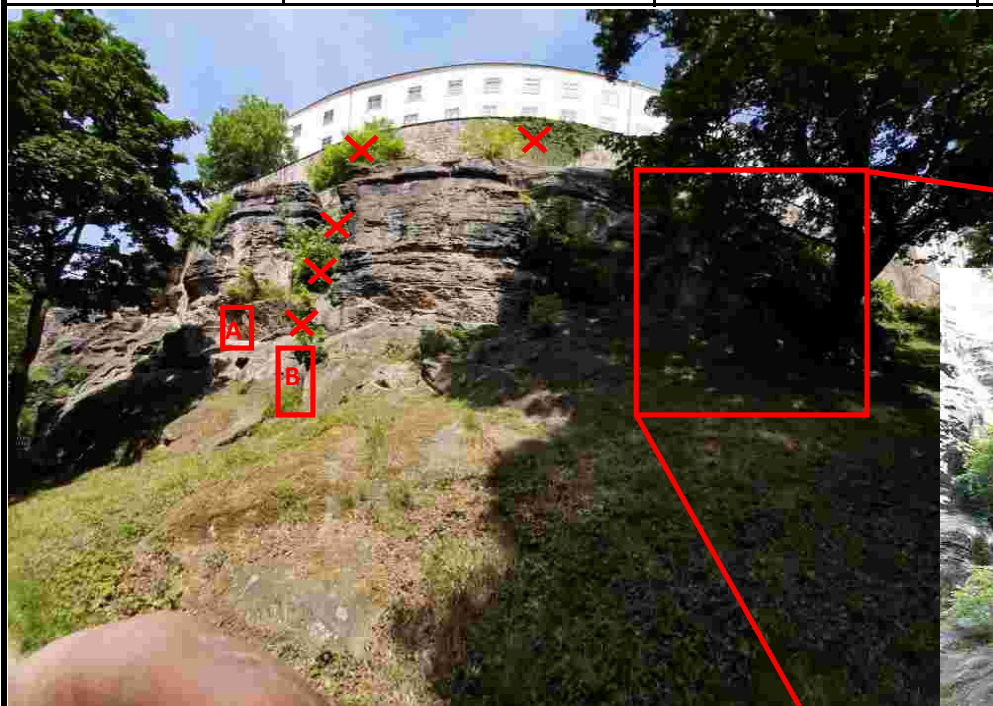
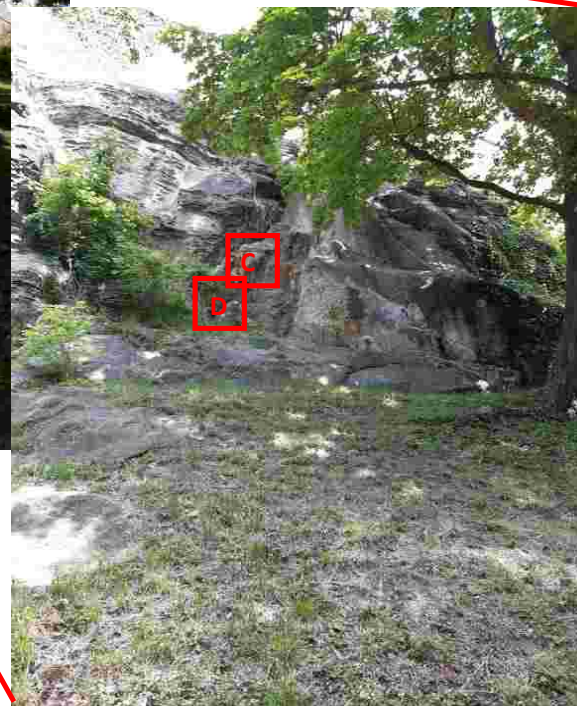
008

Blok	Stabil.	Riziko	šířka x výška x hloubka	Poznámka
A	P3	SR	.4x.3x.3	
B	P3	SR	1x.2x.5	
C	P3	SR	.8x.4x.3	
D	P3	SR	.8x.4x.3	
	.	.		
	.	.		
	.	.		
	.	.

Poznámka:  
vpravo detail ve stínu

23xJav - nálet

P3

Potenciálně nestabilní 3

SR

střední

4

Podezřelý objekt

Nálety preventivně odstraňovat, bloky kontrolovat v intervalu 5 let

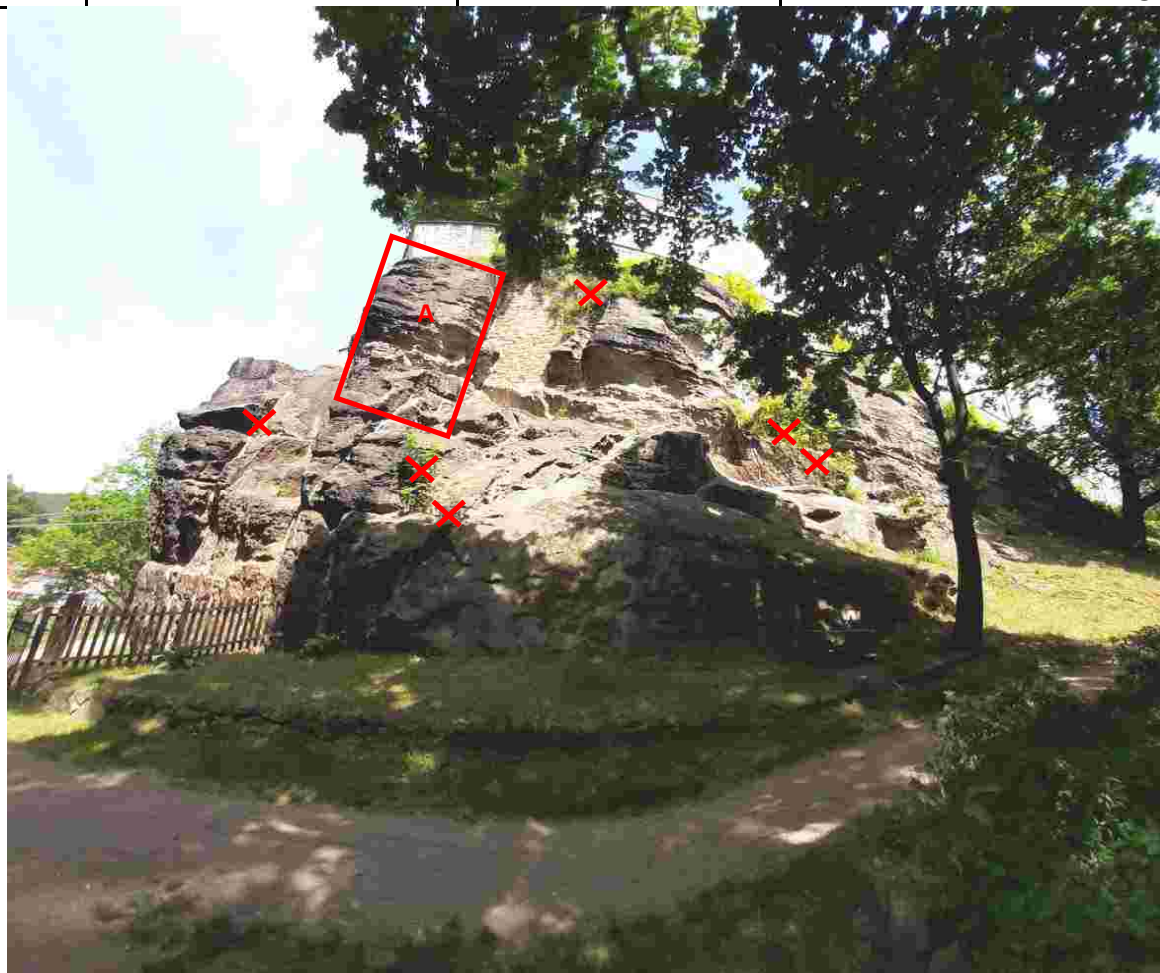
009

Blok	Stabil.	Riziko	šířka x výška x hloubka	Poznámka
A	P2	SR	4x3x2	
	.	.		
	.	.		
	.	.		
	.	.		
	.	.		
	.	.		
	.	.

Poznámka:  
úroveň řetězového mostu

Kácení:  
5xJe10, 10xJav - nálet

P2 Potenciálně nestabilní 2

SR střední

6 Labilní objekt

Nálety preventivně odstraňovat, blok A osadit monitoringem a sledovat, celkově kontrolovat v intervalu 5 let

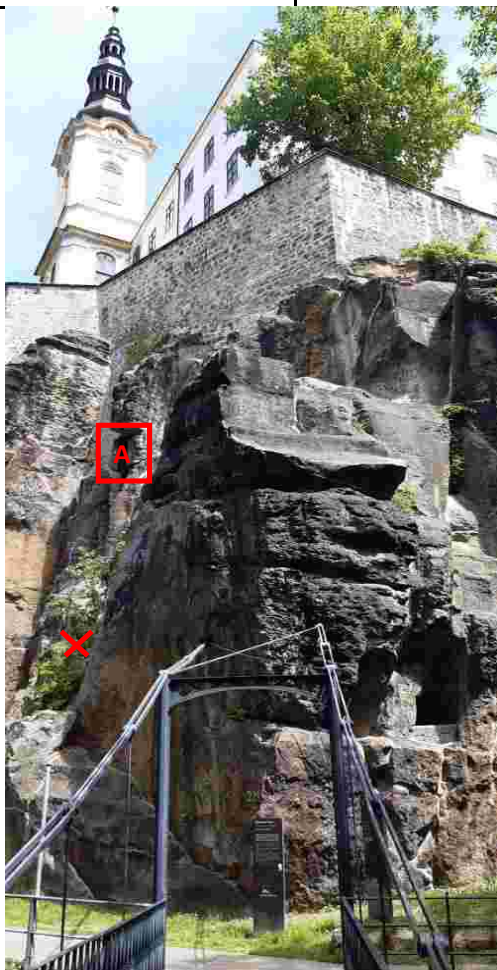
**010**

Blok	Stabil.	Riziko	šířka x výška x hloubka	Poznámka
A	P2	SR	1x.5x.7	
	.	.		
	.	.		
	.	.		
	.	.		
	.	.		
	.	.		
	.	.

Poznámka:  
 most

Kácení:  
 3xJav - nálet

Bezpeč. kategorie:	
P2	Potenciálně nestabilní 2
Míra rizika	
SR	střední
Bodové hodnocení:	
6	Labilní objekt

Nálety preventivně odstraňovat, blok A osadit monitoringem a sledovat, celkově kontrolovat v intervalu 5 let

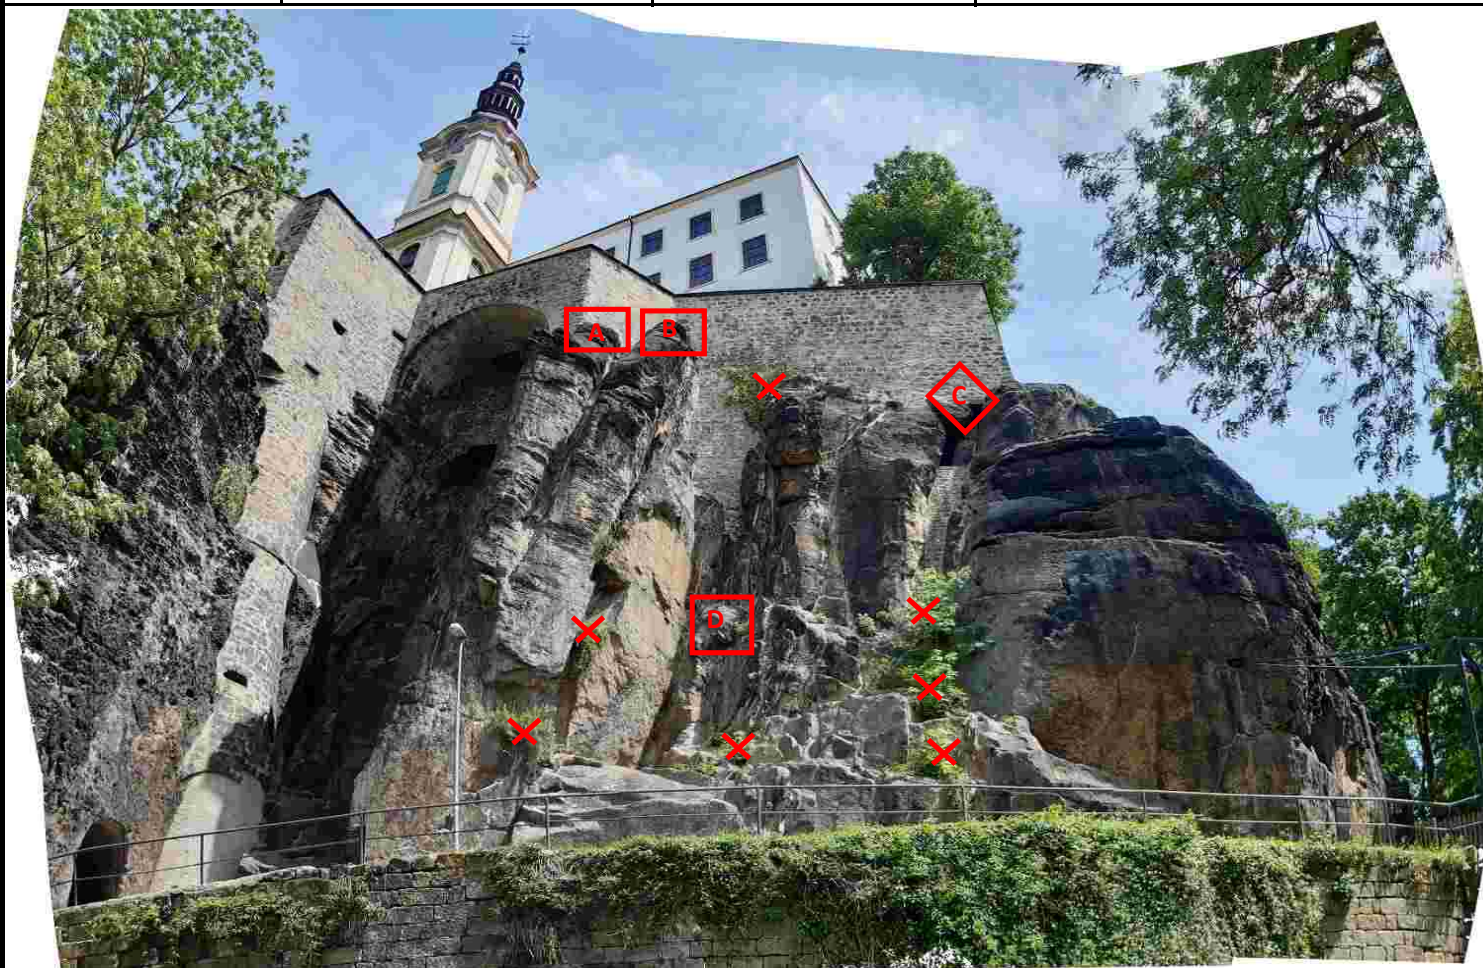
**013**

Blok	Stabil.	Riziko	šířka x výška x hloubka	Poznámka
A	P3	SR	2x1x2	
B	P3	SR	2x1x2	
C	S	SR	1.5x1x1	
D	P3	SR	1x1x.4	
	.	.		
	.	.		
	.	.		
	.	.

Poznámka:  
břeh Ploučnice

Kácení:  
7xJav - nálet

P3

Potenciálně nestabilní 3

SR

střední

4

Podezřelý objekt

Nálety preventivně odstraňovat, bloky A - D osadit monitoringem a sledovat, celkově kontrolovat v intervalu 5 let

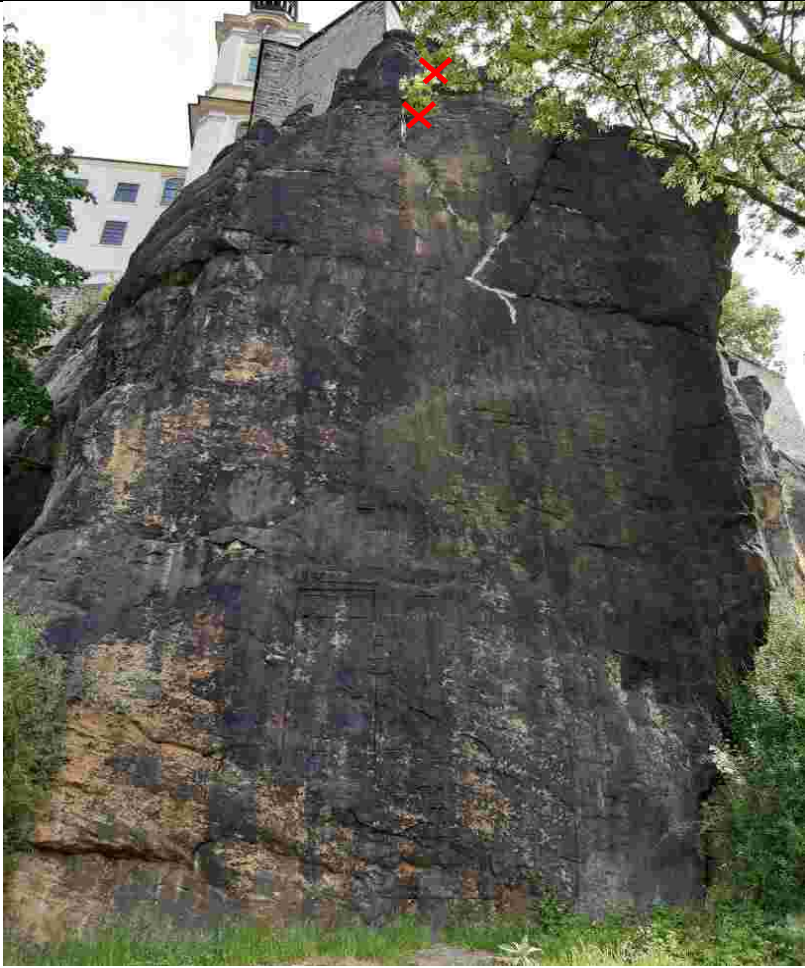
Blok	Stabil.	Riziko	šířka x výška x hloubka	Poznámka
					Poznámka: vodočet				
					Kácení: 2xJav - nálet				
					Bezpeč. kategorie:				
							Nehodnocený		
					Míra rizika				
							Nehodnocený		
					Bodové hodnocení:				
					-1		Nehodnocený objekt		
Hodnocení a doporučení: Nálety preventivně odstraňovat, kontrolovat v itervalu 5 let					Datum dokumentace:

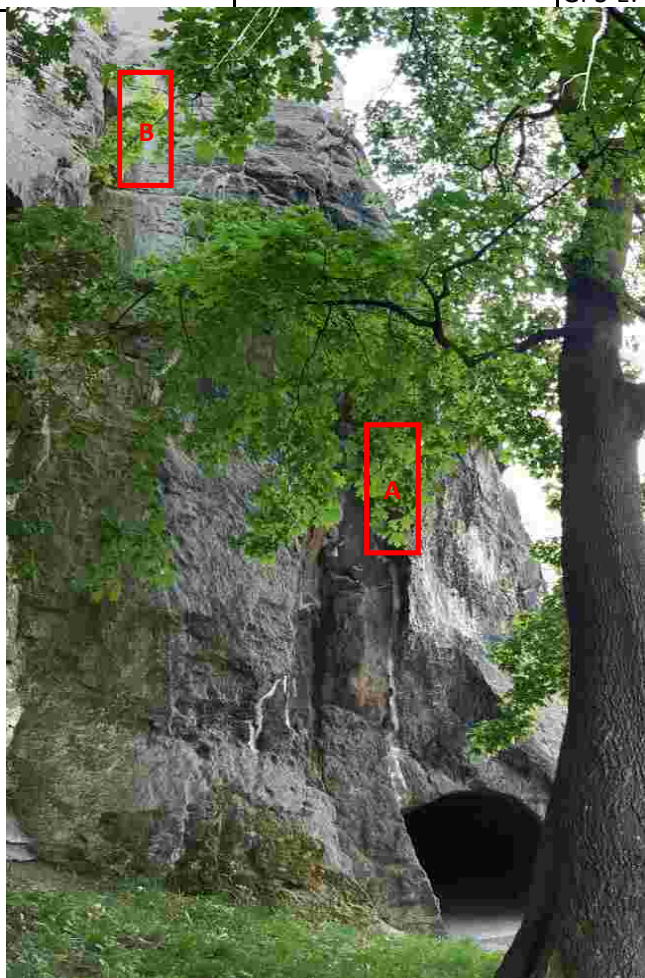
**015**

Blok	Stabil.	Riziko	šířka x výška x hloubka	Poznámka
A	P2	SR	.6x.3x.3	
B	P3	SR	1x.4x.4	
	.	.		
	.	.		
	.	.		
	.	.		
	.	.		
	.	.

P2

Potenciálně nestabilní 2

SR

střední

6

Labilní objekt

Nálety preventivně odstraňovat, blok A osadit monitoringem a sledovat, celkově kontrolovat v intervalu 5 let

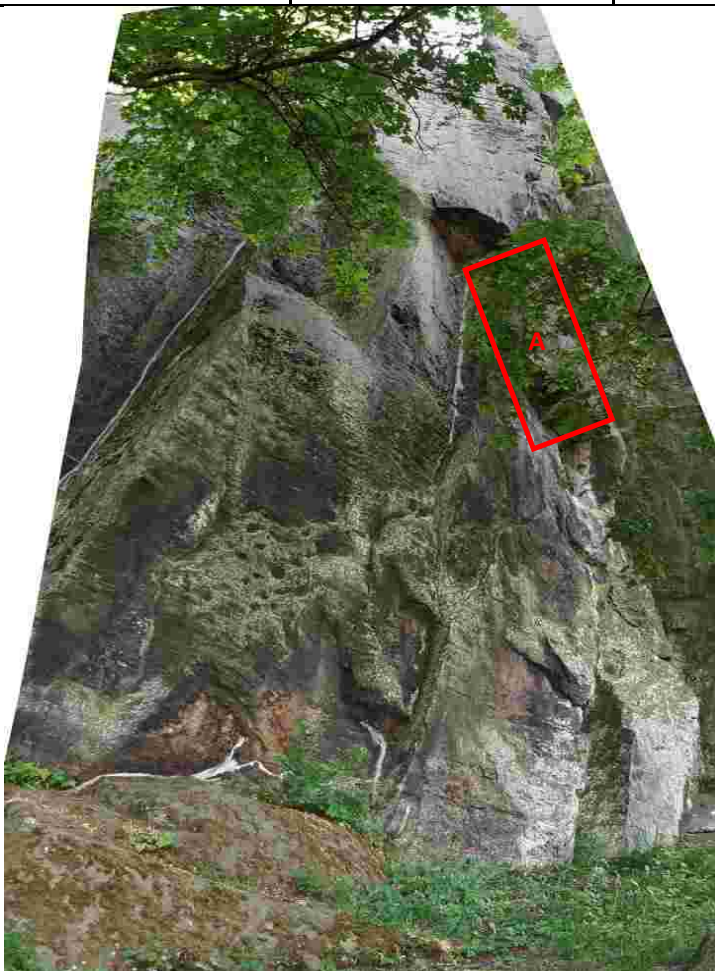
**016**

Blok	Stabil.	Riziko	šířka x výška x hloubka	Poznámka
A	P2	NR	2x2x.4	
	.	.		
	.	.		
	.	.		
	.	.		
	.	.		
	.	.		
	.	.

P2

Potenciálně nestabilní 2

NR

nízké

3

Podezřelý objekt

Nálety preventivně odstraňovat, kontrolovat v itervalu 5 let

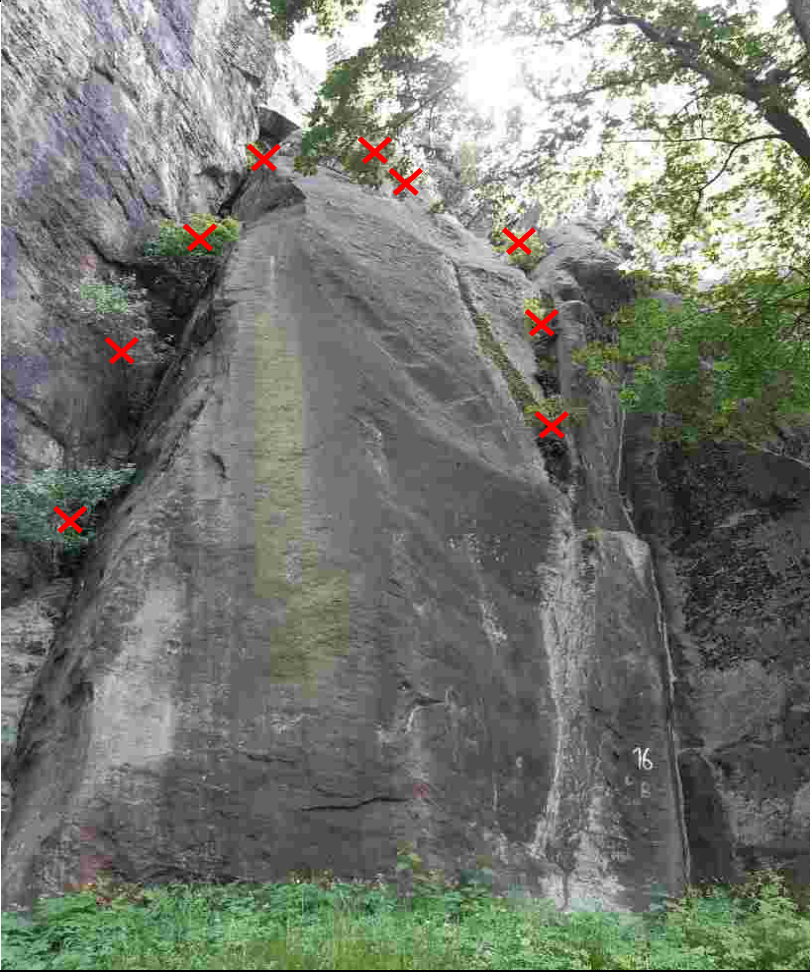
Blok	Stabil.	Riziko	šířka x výška x hloubka	Poznámka																																																	
				.	.																																																			
				.	.																																																			
				.	.																																																			
				.	.																																																			
				.	.																																																			
				.	.																																																			
				.	.																																																			
				.	.																																																			
	.	.																																																						
Poznámka:																																																								
Kácení: 9x nálet																																																								
Bezpeč. kategorie:																																																								
<table border="1"> <tr> <td>.</td> <td>Nehodnocený</td> </tr> </table>				.	Nehodnocený

.	Nehodnocený																																																							
Míra rizika																																																								
<table border="1"> <tr> <td>.</td> <td>Nehodnocený</td> </tr> </table>				.	Nehodnocený																																																			
.	Nehodnocený																																																							
Bodové hodnocení:																																																								
<table border="1"> <tr> <td>-1</td> <td>Nehodnocený objekt</td> </tr> </table>				-1	Nehodnocený objekt																																																			
-1	Nehodnocený objekt																																																							
Datum dokumentace:																																																								
Datum hodnocení:

Nálety preventivně odstraňovat, kontrolovat v intervalu 5 let

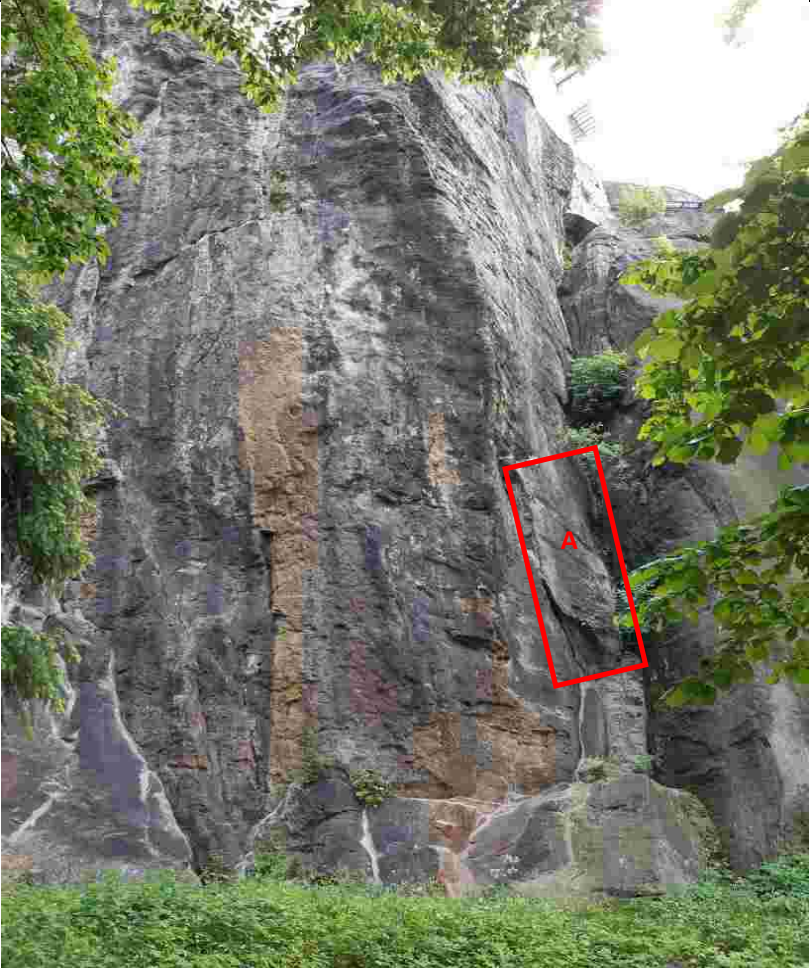
Blok <b>A</b>	Stabil. P2	Riziko NR	šířka x výška x hloubka 2x2x.6	Poznámka
				Poznámka:				
				Kácení:				
				Bezpeč. kategorie:				
				P2		Potenciálně nestabilní 2		
				Míra rizika				
				NR		nízké		
				Bodové hodnocení:				
				3		Podezřelý objekt		
Hodnocení a doporučení: Nálety preventivně odstraňovat, kontrolovat v itervalu 5 let				Datum dokumentace:

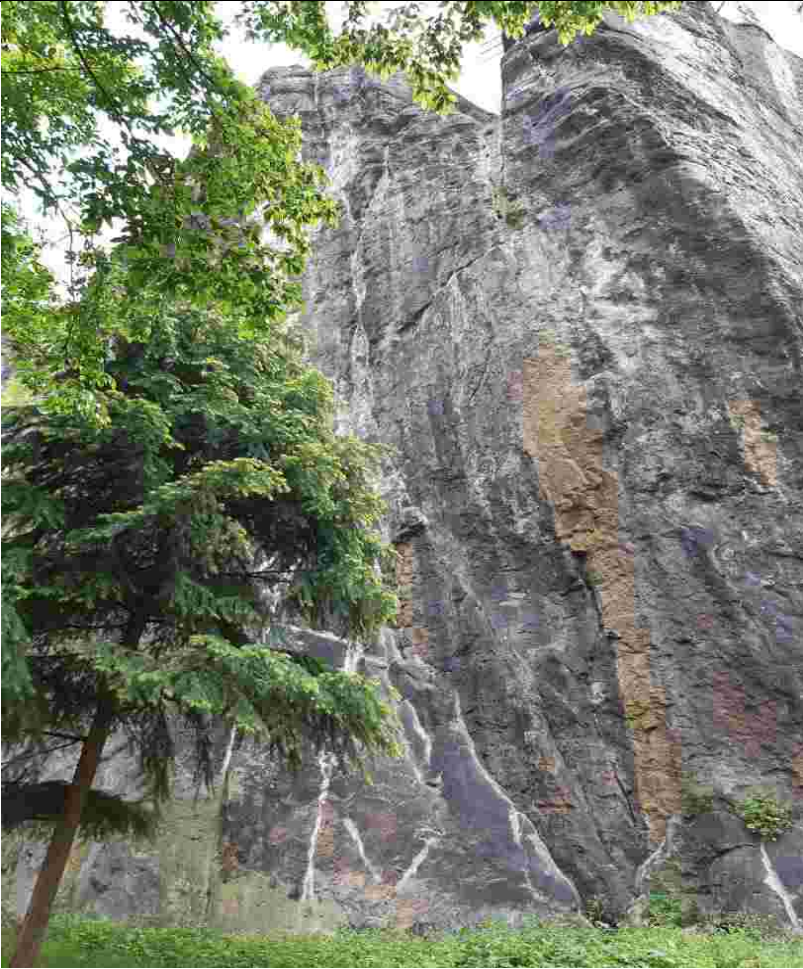
Blok	Stabil.	Riziko	šířka x výška x hloubka	Poznámka
			Poznámka:				
			Kácení:				
			Bezpeč. kategorie:				
			. Nehodnocený				
			Míra rizika				
			. Nehodnocený				
			Bodové hodnocení:				
			-1 Nehodnocený objekt				
Hodnocení a doporučení: Bez zásahu			Datum dokumentace: 22.5.2020				
			Datum hodnocení: 27.5.2020				
Legenda : Skalní bloky A, B, ... - označení bloků Doporučení dalšího postupu: a) ponechání přirozenému vývoji, b) založení kontrolního sledování a stanovení mezních stavů, c) doporučení způsobu zabezpečení Nebezpečné stromy: S - smrk, Bř - bříza, Bo - borovice, Bu - buk, T - torzo, Du - dub, Jav - javor, Je - Jeřáb, To - topol, Os - osika, číslo označuje průměr kmene ve výšce 1 m nad terénem.

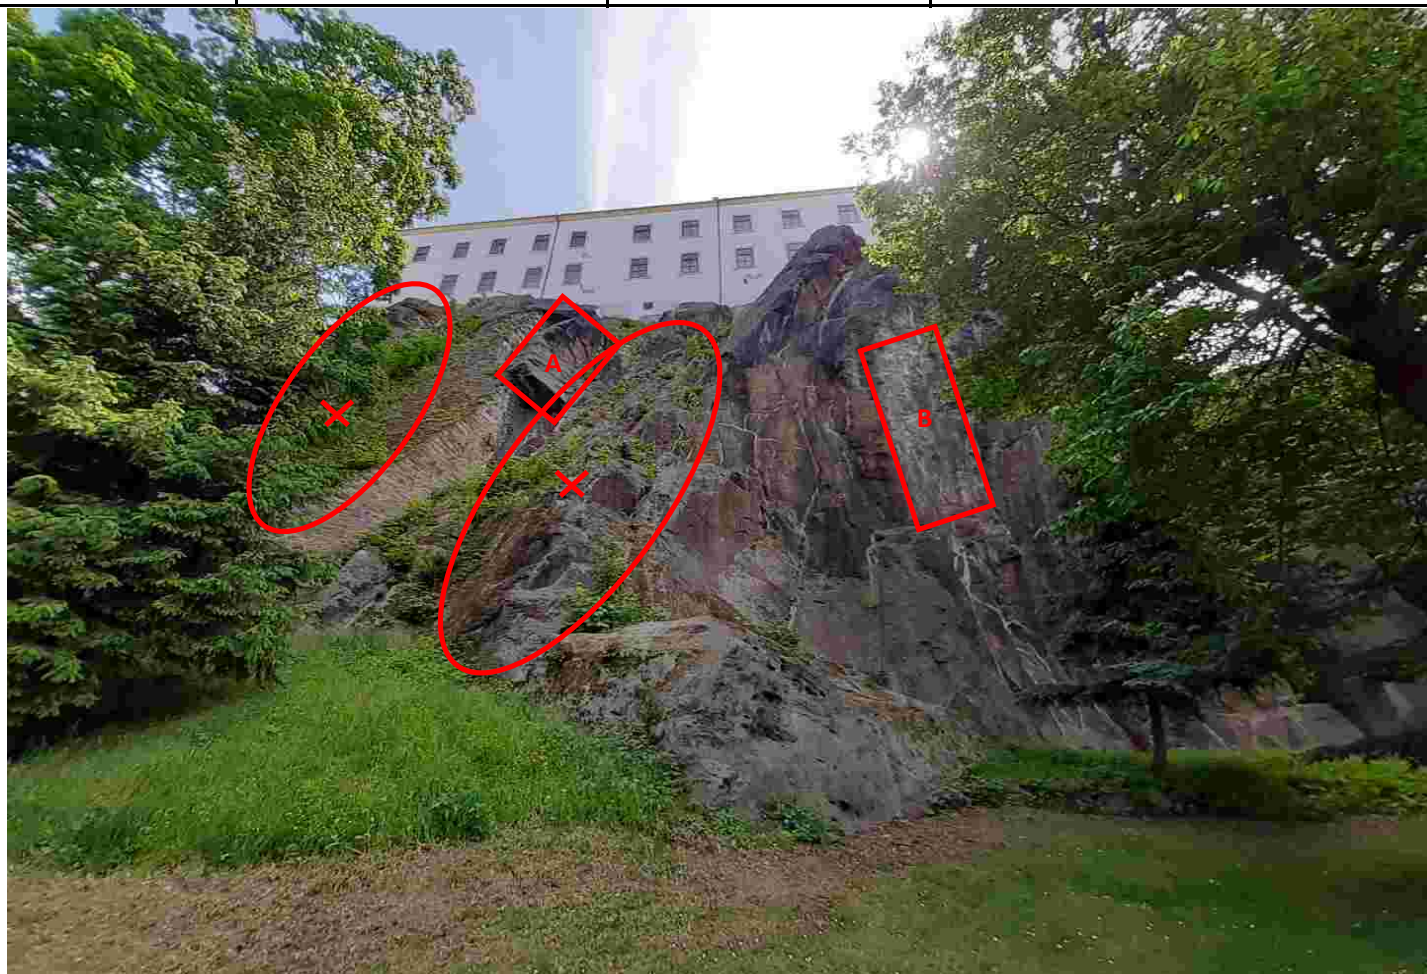
020

Blok	Stabil.	Riziko	šířka x výška x hloubka	Poznámka
A	P2	SR	8x2x2	
B	P1	NR	8x3	lokální opad kamen.
	.	.		
	.	.		
	.	.		
	.	.		
	.	.		
	.	.

plošný nálet cca 200 m2

P1 Potenciálně nestabilní 1

SR střední

6 Labilní objekt

Nálety preventivně odstraňovat, blok A osadit monitoringem a sledovat, celkově kontrolovat v intervalu 5 let

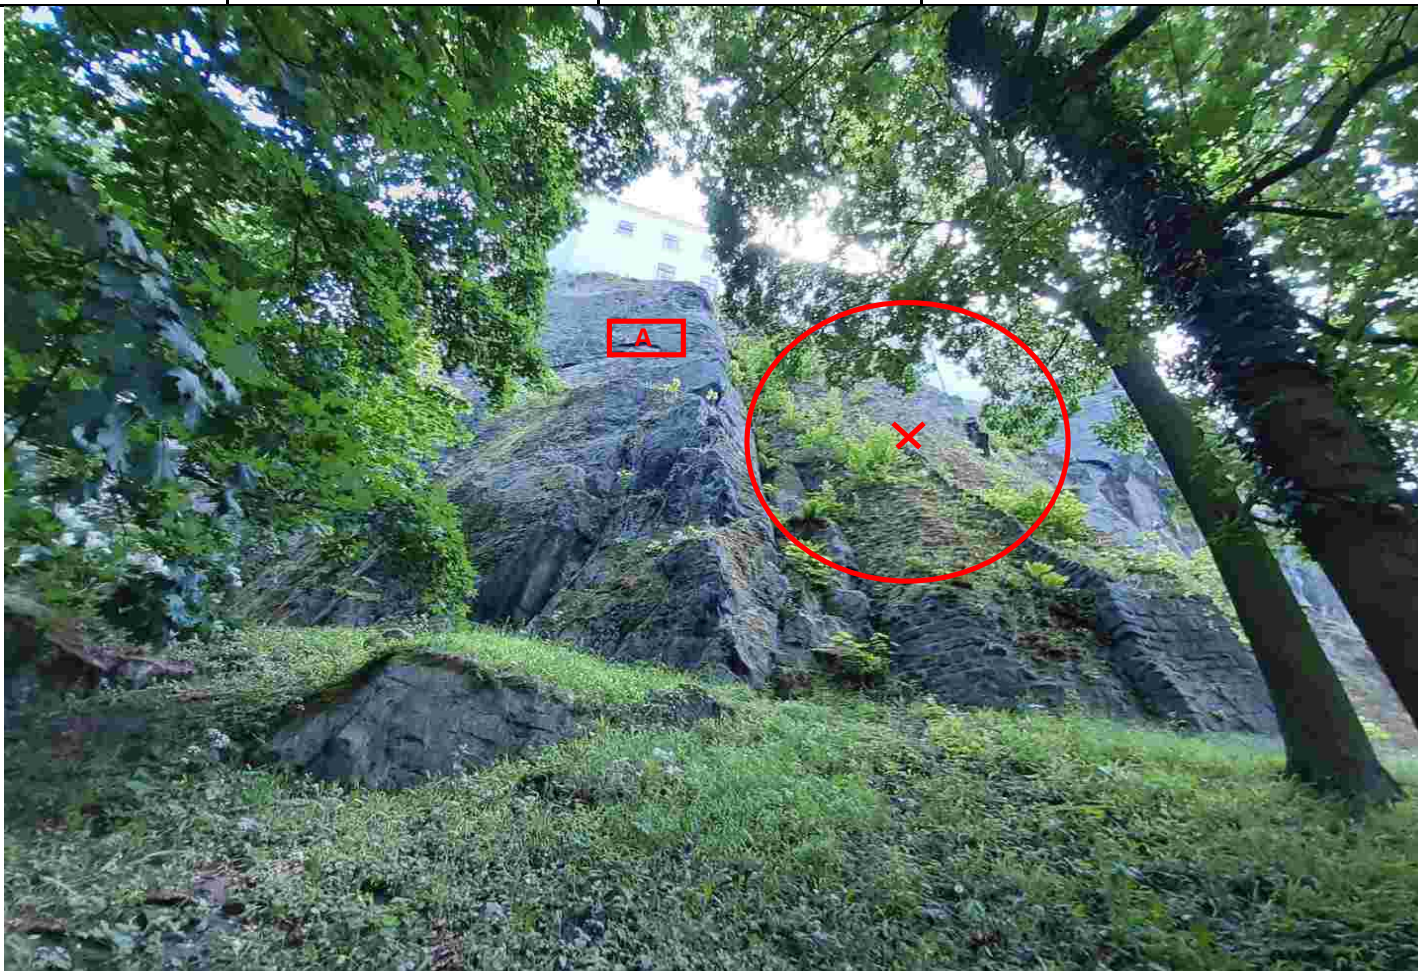
**021**

Blok	Stabil.	Riziko	šířka x výška x hloubka	Poznámka
A	P2	NR	2x.3x.2	
	.	.		
	.	.		
	.	.		
	.	.		
	.	.		
	.	.		
	.	.

nálet cca 200 m2

P2 Potenciálně nestabilní 2

NR nízké

3 Podezřelý objekt

Nálety preventivně odstraňovat, kontrolovat v intervalu 5 let
