## Terénní průzkum skalních svahů

Lokalita: DC - Zámek

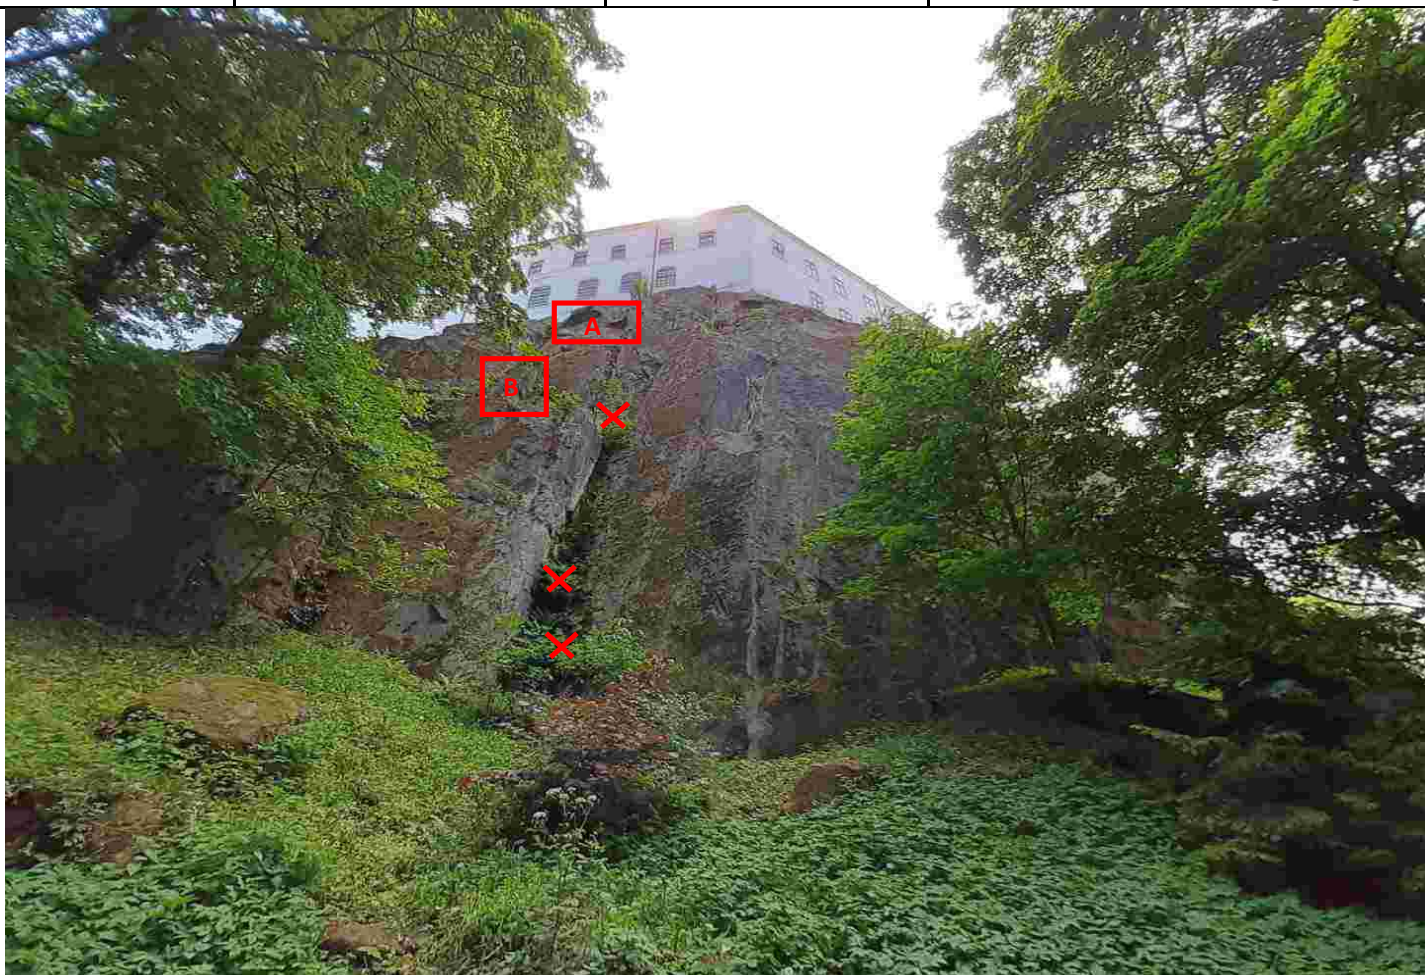
022

3x nálet Jav

P1

Potenciálně nestabilní 1

NR

nízke

4

## Podězdřelý objekt

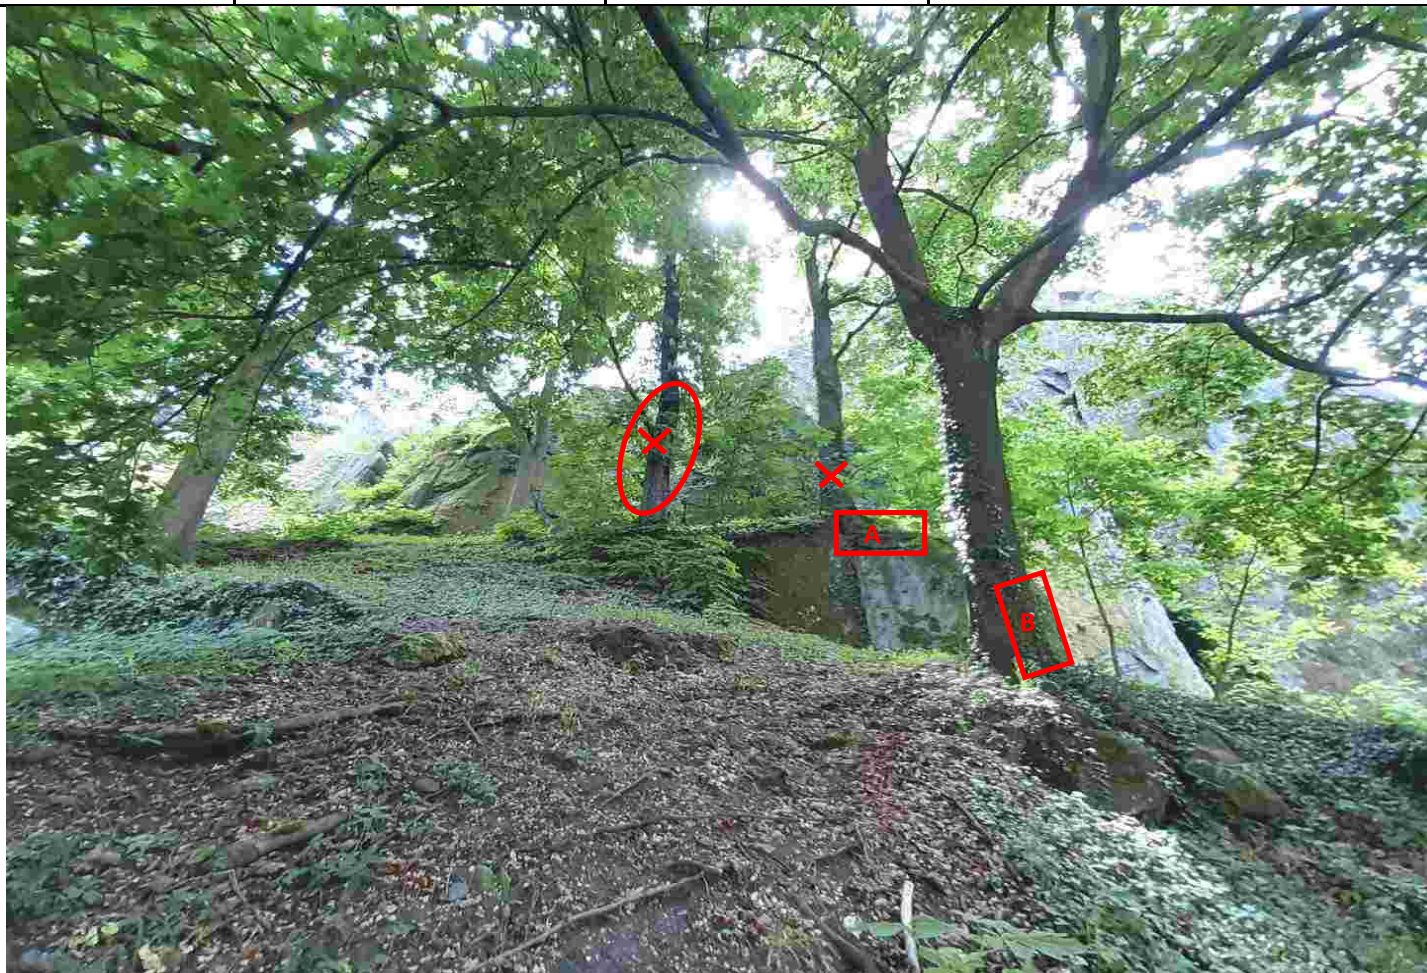
Blok	Stabil.	Riziko	šířka x výška x hloubka	Poznámka
A	P2	BR	2x.5x1	
B	P3	BR	3x1x2	
	.	.		
	.	.		
	.	.		
	.	.		
	.	.		
	.	.

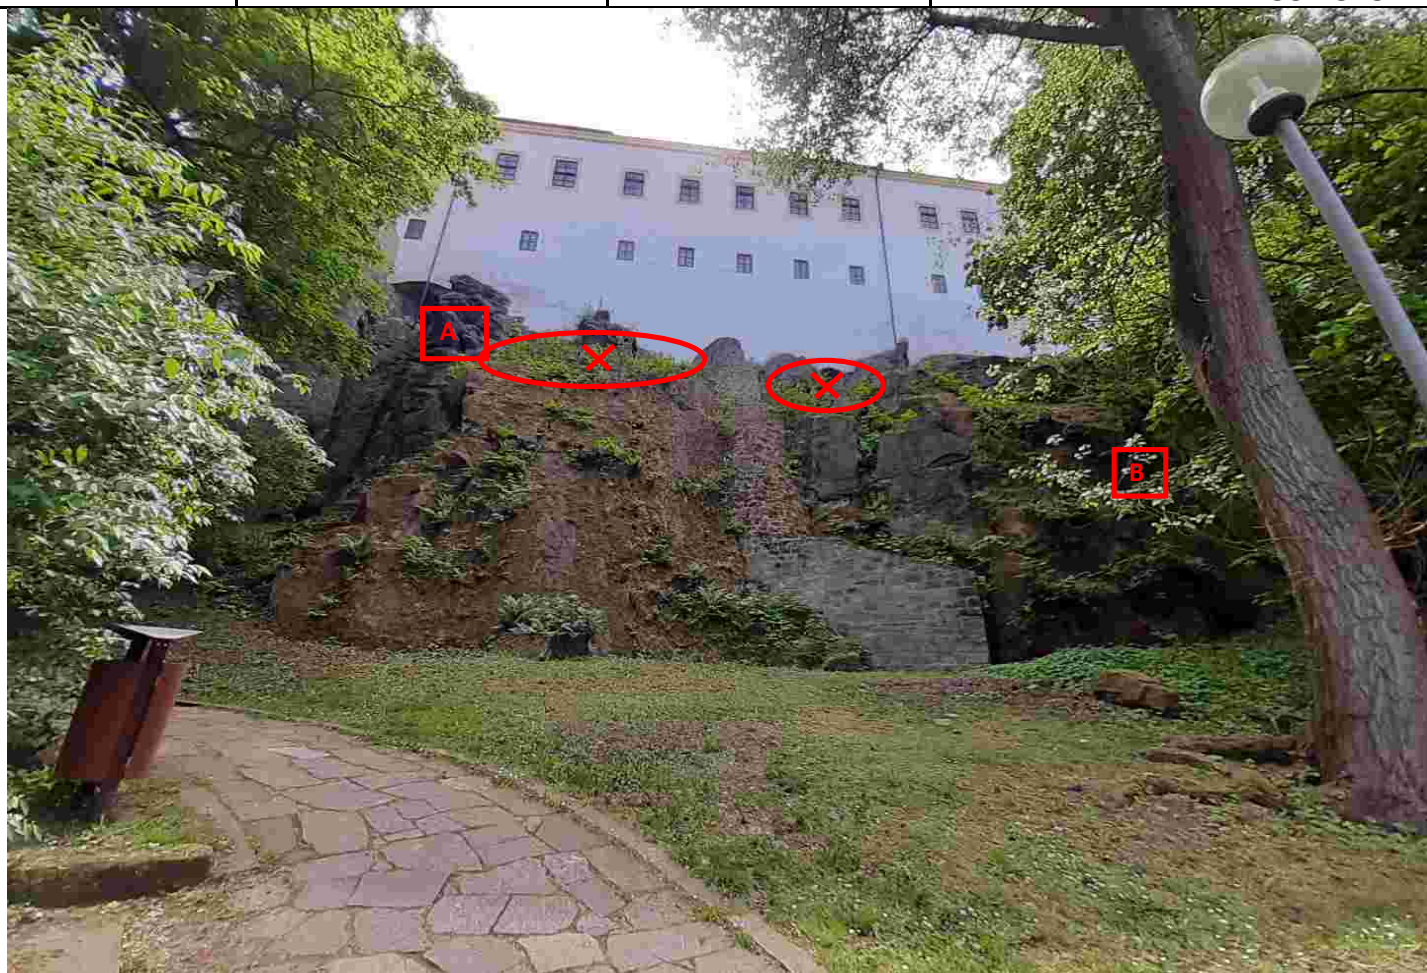
Blok	Stabil.	Riziko	šířka x výška x hloubka	Poznámka
A	P2	SR	2x.5x1.5	
B	P1	BR	.5x.5x.1	
	.	.		
	.	.		
	.	.		
	.	.		
	.	.		
	.	.

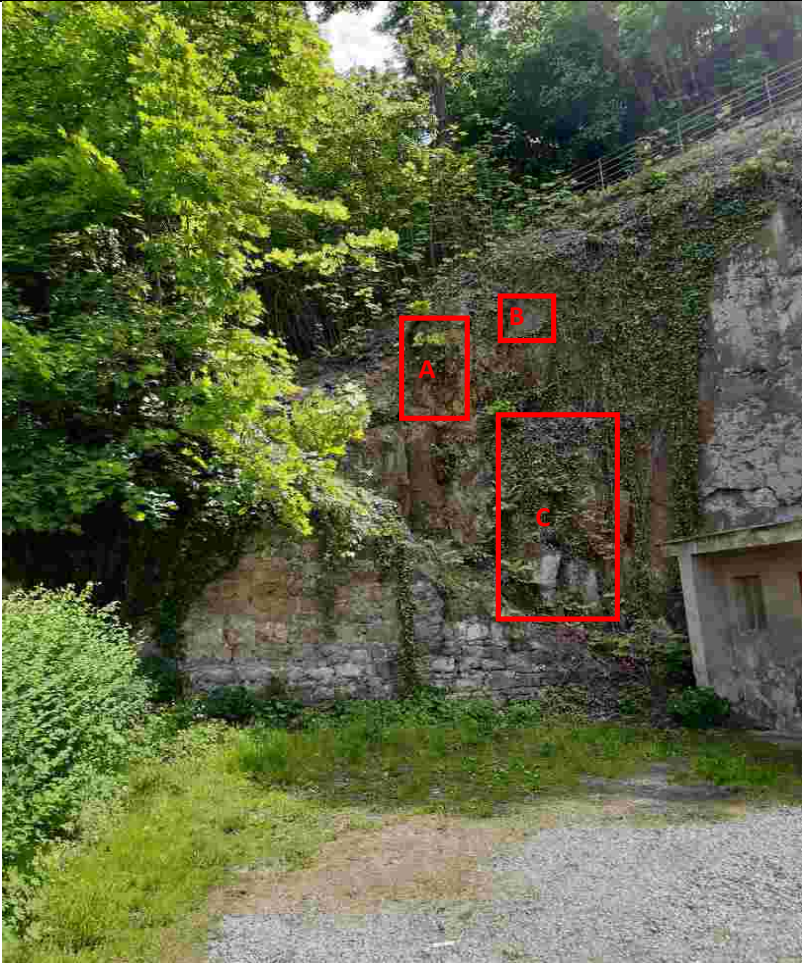
Blok	Stabil.	Riziko	šířka x výška x hloubka	Poznámka
			A	P1	NR	3.5x1x.3	
			B	P1	NR	.5x.5x.2	
			C	P1	NR	3x2x.6	suť do 0.5 m
			.	.	.		
			.	.	.		
			.	.	.		
			.	.	.		
			.	.	.		
			.	.	.		
Poznámka: garáže							
Kácení:							
Bezpeč. kategorie:							
P1		Potenciálně nestabilní 1					
Míra rizika							
NR		nízké					
Bodové hodnocení:							
4		Podezřelý objekt					
Datum dokumentace: 22.5.2020							
Datum hodnocení: 27.5.2020							
Hodnocení a doporučení: Nálety preventivně odstraňovat, kontrolovat v itervalu 5 let							
Legenda : Skalní bloky A, B, ... - označení bloků Doporučení dalšího postupu: a) ponechání přirozenému vývoji, b) založení kontrolního sledování a stanovení mezních stavů, c) doporučení způsobu zabezpečení Nebezpečné stromy: S - smrk, Bř - bříza, Bo - borovice, Bu - buk, T - torzo, Du - dub, Jav - javor, Je - Jeřáb, To - topol, Os - osika, číslo označuje průměr kmene ve výšce 1 m nad terénem.

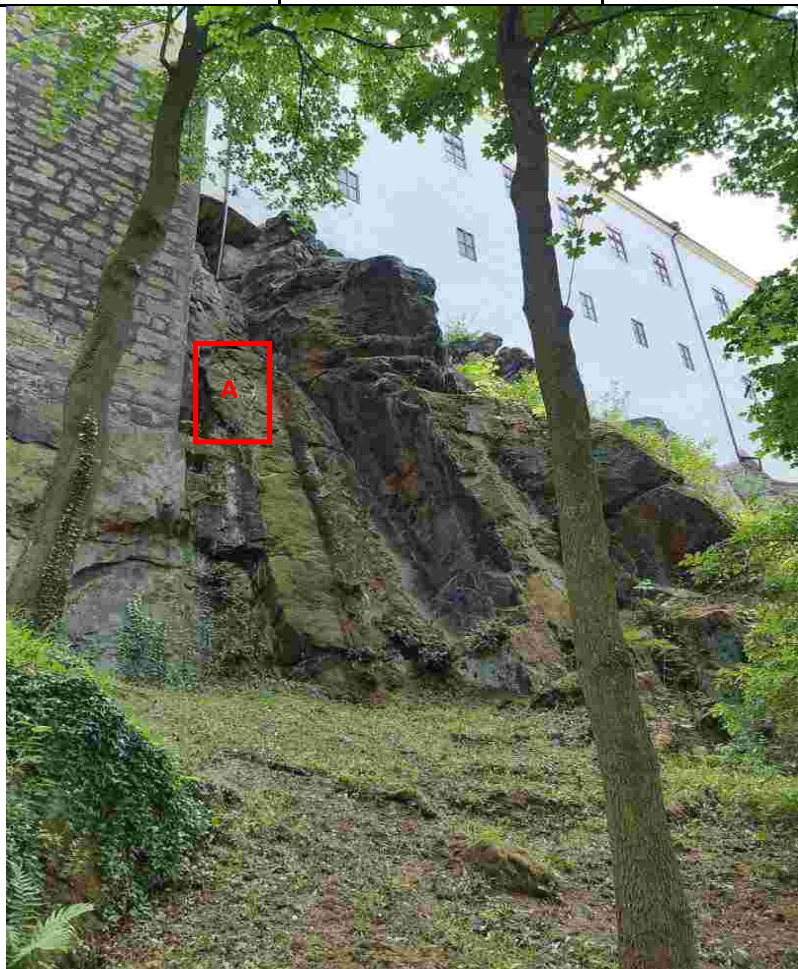
Blok	Stabil.	Riziko	šířka x výška x hloubka	Poznámka
A	P1	NR	3X1.5X1	
	.	.		
	.	.		
	.	.		
	.	.		
	.	.		
	.	.		
	.	.

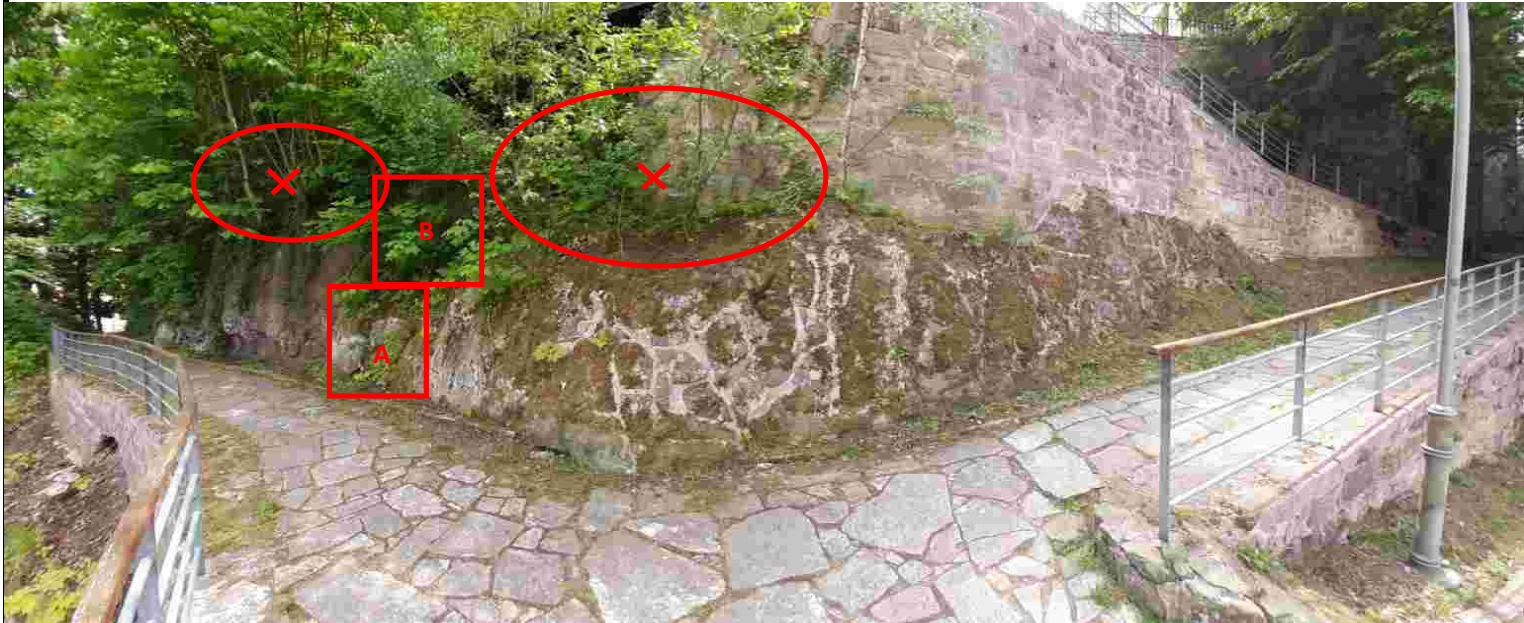
Blok	Stabil.	Riziko	šířka x výška x hloubka	Poznámka
				A	P2	NR	1.7X2X1	
				B	P1	SR	2X2	kaverna - vyzdívka
					.	.		
					.	.		
					.	.		
					.	.		
					.	.		
					.	.		
					.	.		
				Poznámka: křižovatka				
				Kácení: nálet 15 m2				
				Bezpeč. kategorie:				
				P1		Potenciálně nestabilní 1		
				Míra rizika				
				SR		střední		
				Bodové hodnocení:				
				8		Labilní objekt		
Hodnocení a doporučení: Nálety preventivně odstraňovat, v oblasti B provést vyzdívku, celkově kontrolovat v intervalu 5 let				Datum dokumentace: 22.5.2020				
				Datum hodnocení: 27.5.2020				
Legenda : Skalní bloky A, B, ... - označení bloků Doporučení dalšího postupu: a) ponechání přirozenému vývoji, b) založení kontrolního sledování a stanovení mezních stavů, c) doporučení způsobu zabezpečení Nebezpečné stromy: S - smrk, Bř - bříza, Bo - borovice, Bu - buk, T - torzo, Du - dub, Jav - javor, Je - Jeřáb, To - topol, Os - osika, číslo označuje průměr kmene ve výšce 1 m nad terénem.

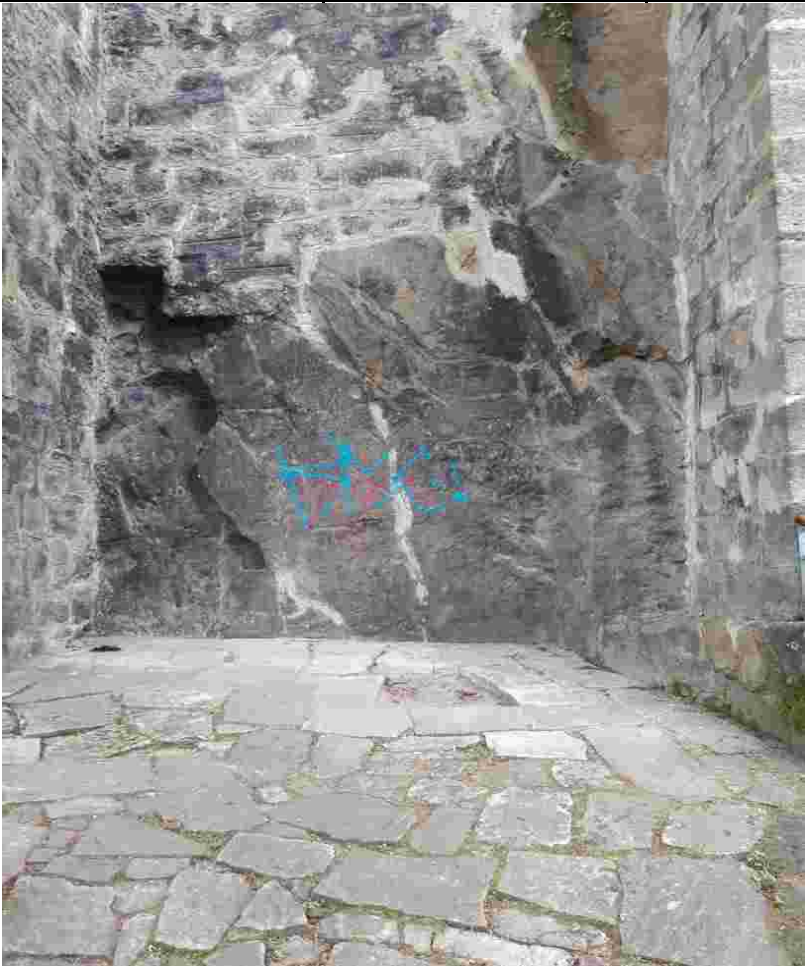
Blok	Stabil.	Riziko	šířka x výška x hloubka	Poznámka
Poznámka: III.etáž							
Kácení:							
Bezpeč. kategorie:							
.					Nehodnocený		
Míra rizika							
.					Nehodnocený		
Bodové hodnocení:							
-1					Nehodnocený objekt		
Hodnocení a doporučení: Bez zásahu			Datum dokumentace: 22.5.2020				
			Datum hodnocení: 27.5.2020				
Legenda : Skalní bloky A, B, ... - označení bloků Doporučení dalšího postupu: a) ponechání přirozenému vývoji, b) založení kontrolního sledování a stanovení mezních stavů, c) doporučení způsobu zabezpečení Nebezpečné stromy: S - smrk, Bř - bříza, Bo - borovice, Bu - buk, T - torzo, Du - dub, Jav - javor, Je - Jeřáb, To - topol, Os - osika, číslo označuje průměr kmene ve výšce 1 m nad terénem.
