Děčín,

Žižkova 236

Restaurace na Pastýřské stěně,

Dodatečný průzkum napadení dřevěných konstrukcí dřevokaznými houbami a dřevokazným hmyzem

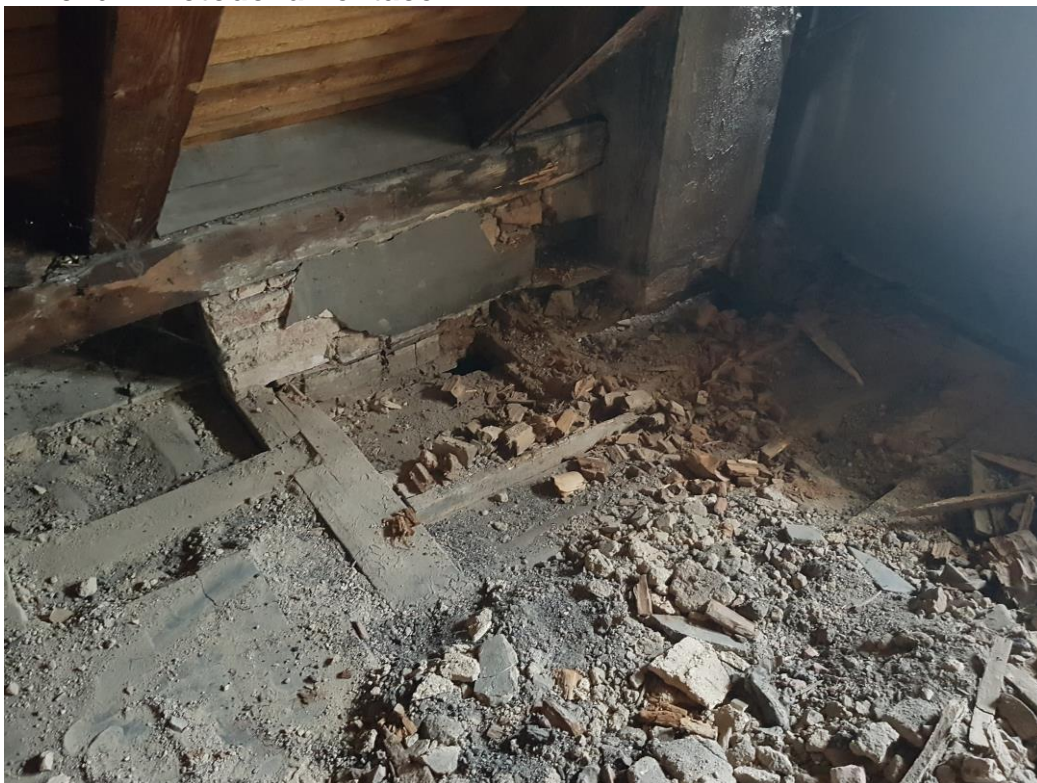
V objektu bylo nalezeno ložisko napadení vyššími dřevokaznými houbami. Některé prvky již dříve identifikované jsou napadeny dřevokaznou houbou trámovkou. Nově bylo nalezeno ložisko dřívějšího napadení dřevěného věnce na severovýchodním nároží u komína, napadené dřevomorkou. Napadení je neaktivní, ale prvky jsou zcela destruovány.

Ložisko napadení na SV nároží. Podlahové trámy.

Konstrukce napadené hloubkově je třeba odřezat, věnec a pásku na SV nároží celé vyměnit. Trám napadený částečně (při zhlaví) lze protézovat zdravým suchým dřevem. Dále je třeba vyčistit povrch zdiva kolem napadení dřevomorkou (kapsa věnce) a napustit zdivo fungicidním prostředkem. Zcela je třeba nahradit záklop v daném rozsahu a nahradit zásyp inertním materiálem (liapor).

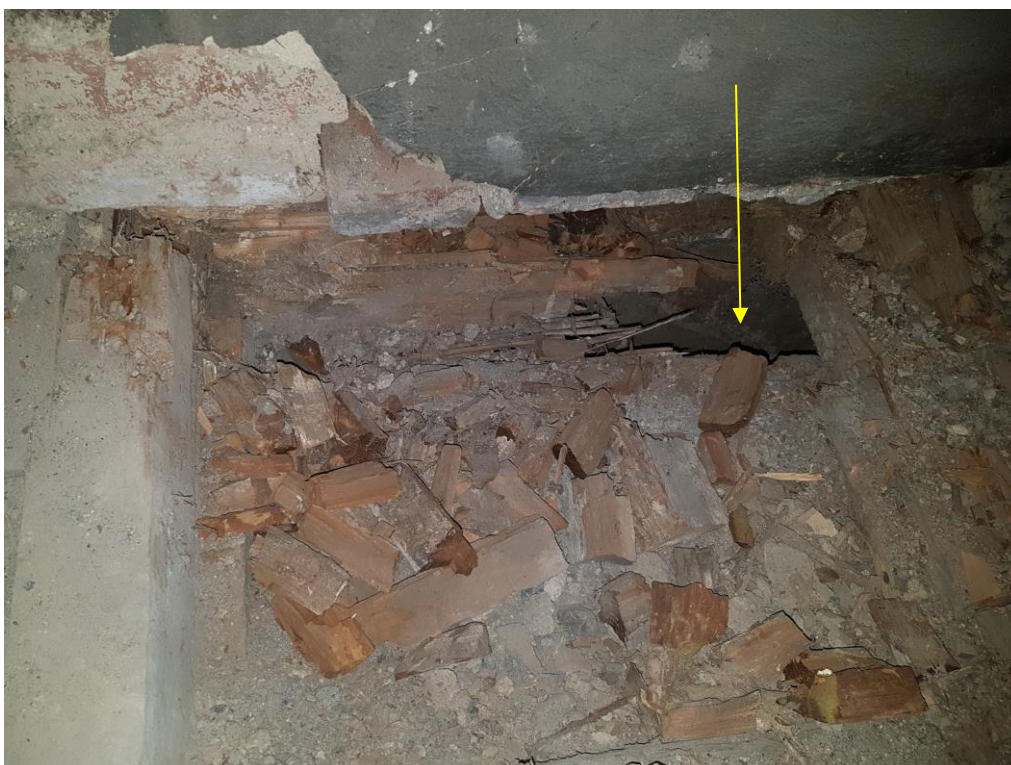
Napadení dřevomorkou (rhizomorfy) bylo identifikováno v rozpadlém dřevě věnce a v zásypu záklopu. Lze předpokládat, že v zásypu v okolí nejméně 1 m od dřevěného prvku věnce severní fasády budou stopy napadení, schopné se v případě zatečení aktivovat.

Ložisko napadení po vybrání zásypu. Zbytky věnce s typickým kubickým rozpadem strávené dřevní hmoty. Šipkou označena dutina.

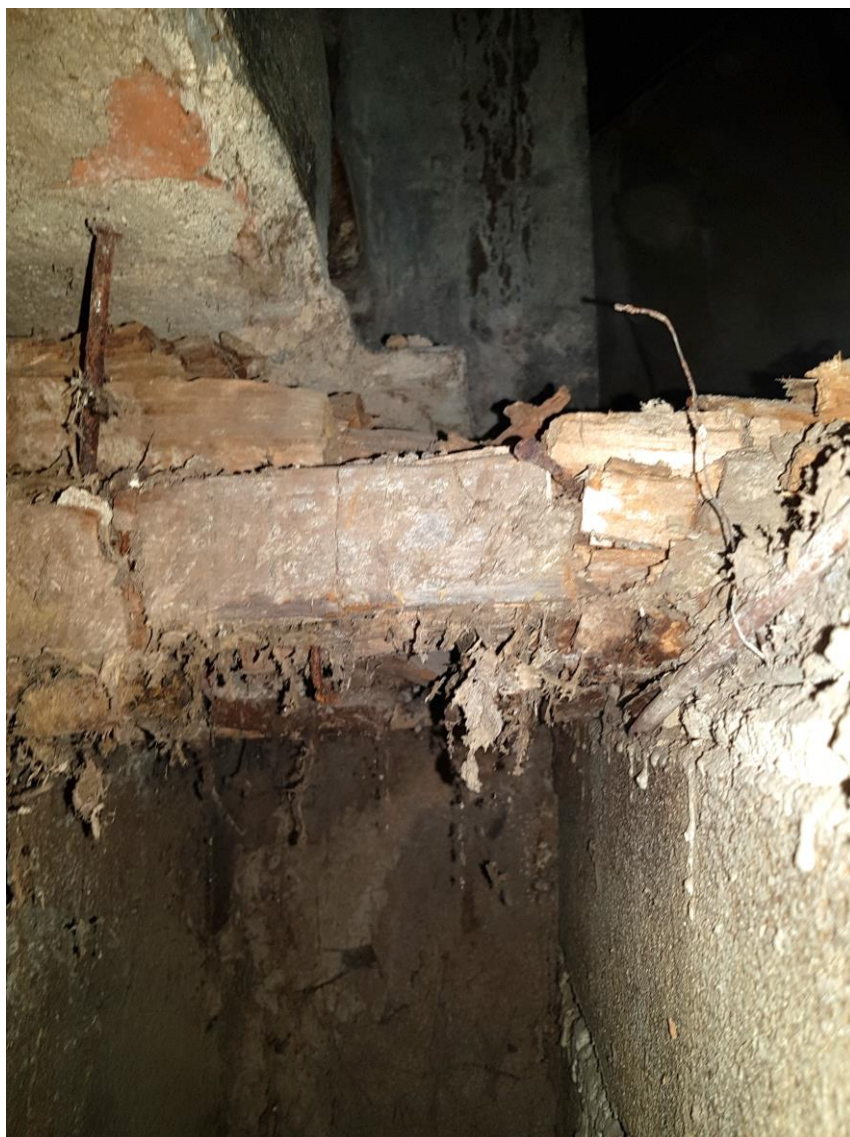
Vpravo dole části věnce se syrocií a rhizomorfami dřevomorky

Jelikož je napadení již starého data, neaktivní, nebude třeba rozebírat zdivo. Bude nicméně třeba zdivo v okruhu 0,5 m od napadení zbavit nepevných částí omítek. Tam kde budou nalezeny rhizomorfy – provazce – bude třeba vyškrabat spáry do 20 mm a zdivo bude napuštěno likvidačním fungicidním prostředkem na bázi kvarterní amoniové soli. Provede se nátěrem či nástřikem fungicidu ve výrobcem doporučeném ředění. Prostředek musí být vhodný pro třídu ohrožení 2. Doporučený materiál : BOCHEMIT QB.

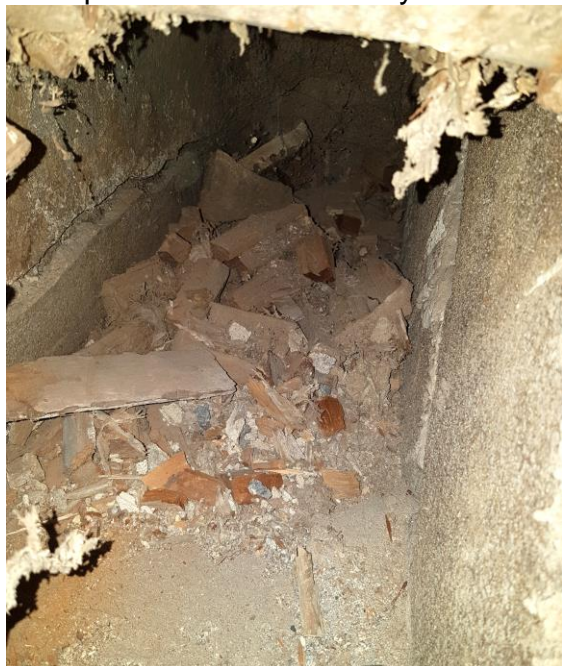
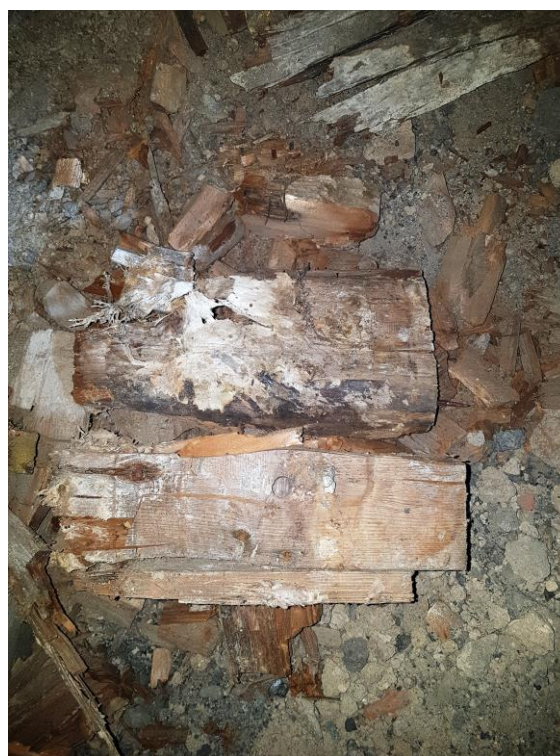
Vlevo: Dutina pod podlahou. Na pohledu záklopu neaktivní rhizomorfy dřevomorky.

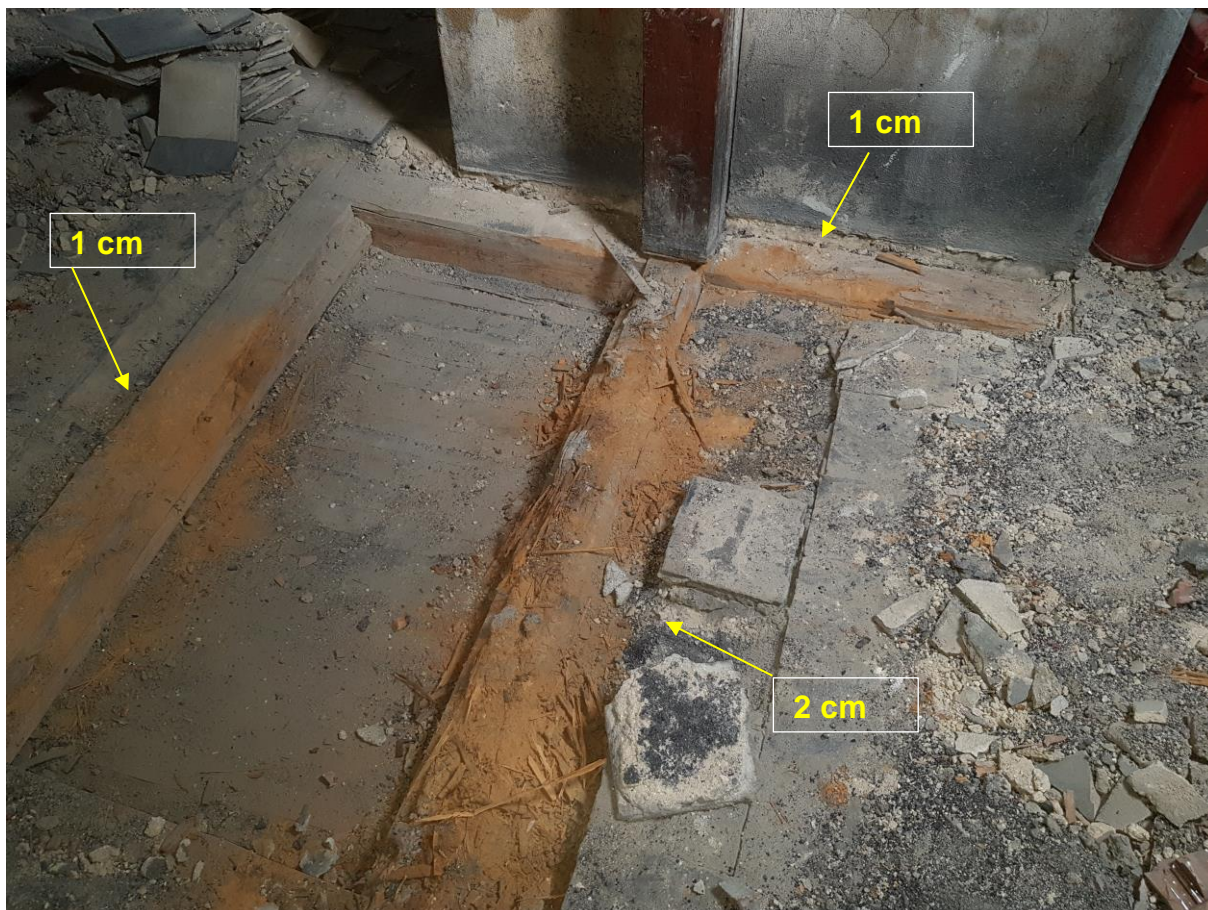
Napadení dřevokazným hmyzem bylo nalezeno na podlahových trámech, nesoucích záklop při středním komínovém tělese (západní strana). Napadení je způsobeno **Červotočem umrlčím (*Annobius pertinax*, L.)**. Červotoč umrlčí potřebuje pro svůj vývoj vysokou vlhkost dřeva (nejméně 18 až 19%) a snese i dočasné snížení teploty pod bod mrazu. Vývojový cyklus trvá nejčastěji 2 až 3 roky. Požerky jsou v barvě substrátu, v případě již houbou napadeného dřeva mohou být hnědé, jak bylo nalezeno zde.

Napadení červotočem za středním komínem. Prvky napadeny povrchově, 1 cm resp. 2 cm do hloubky. Prvky se otesají a opatří příločkami z boku.

Prvky napadené červotočem bude třeba zbavit napadeného povrchu až na zdravé jádro a opatřit příložkou tak, aby byla obnovena původní nosnost profilu.

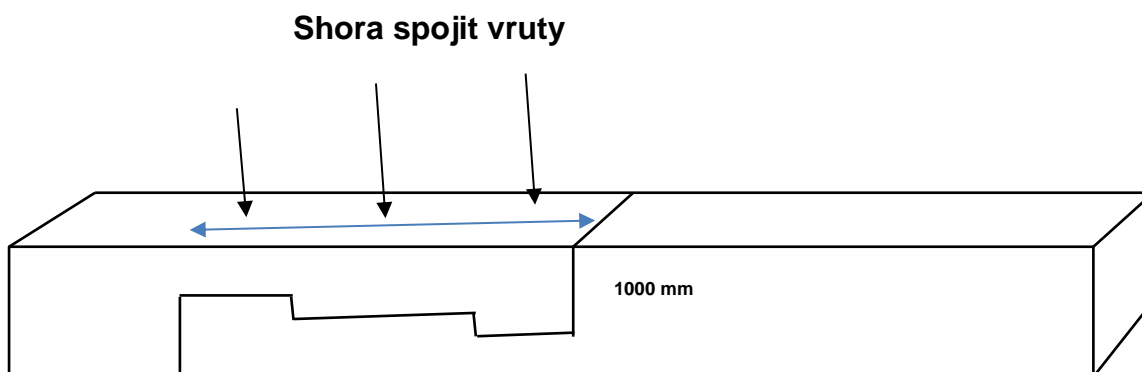
Příloha 3 : doporučený detail zámku při výměně části trámu podlahy

Napadené části trámů budou ve stanovené délce odříznuty. Pokud na řezu bude shledáno pokračující napadení jádra profilu (výrazně tmavší jádro, případně dutina), bude třeba odříznout delší část trámu až po čistý, rovnoměrně světlý řez. Na zbylém pahýlu se provede zámek (viz příloha) tak, aby prvek mohl být ze stran vyztužen příložkou. Rovina podélného řezu musí tedy být vedena svisle.

Boční pohled:

Stejný zámek k napojení protézy bude proveden na vyměněném prvku. Řezy musejí být ošetřeny fungicidním nátěrem (viz 3.2, 3.3) před zabudováním do stavby.
