Restaurování pomníku Franze Schuberta

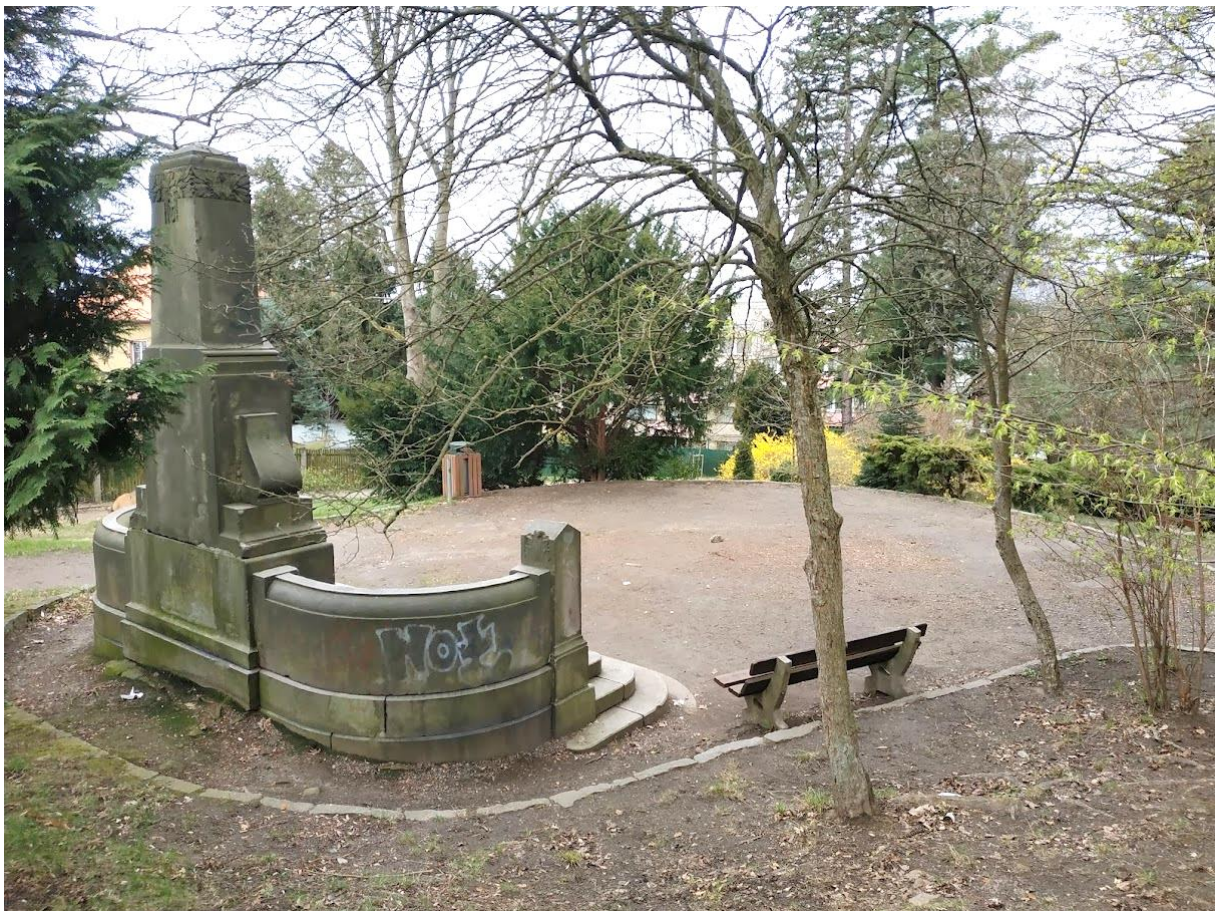
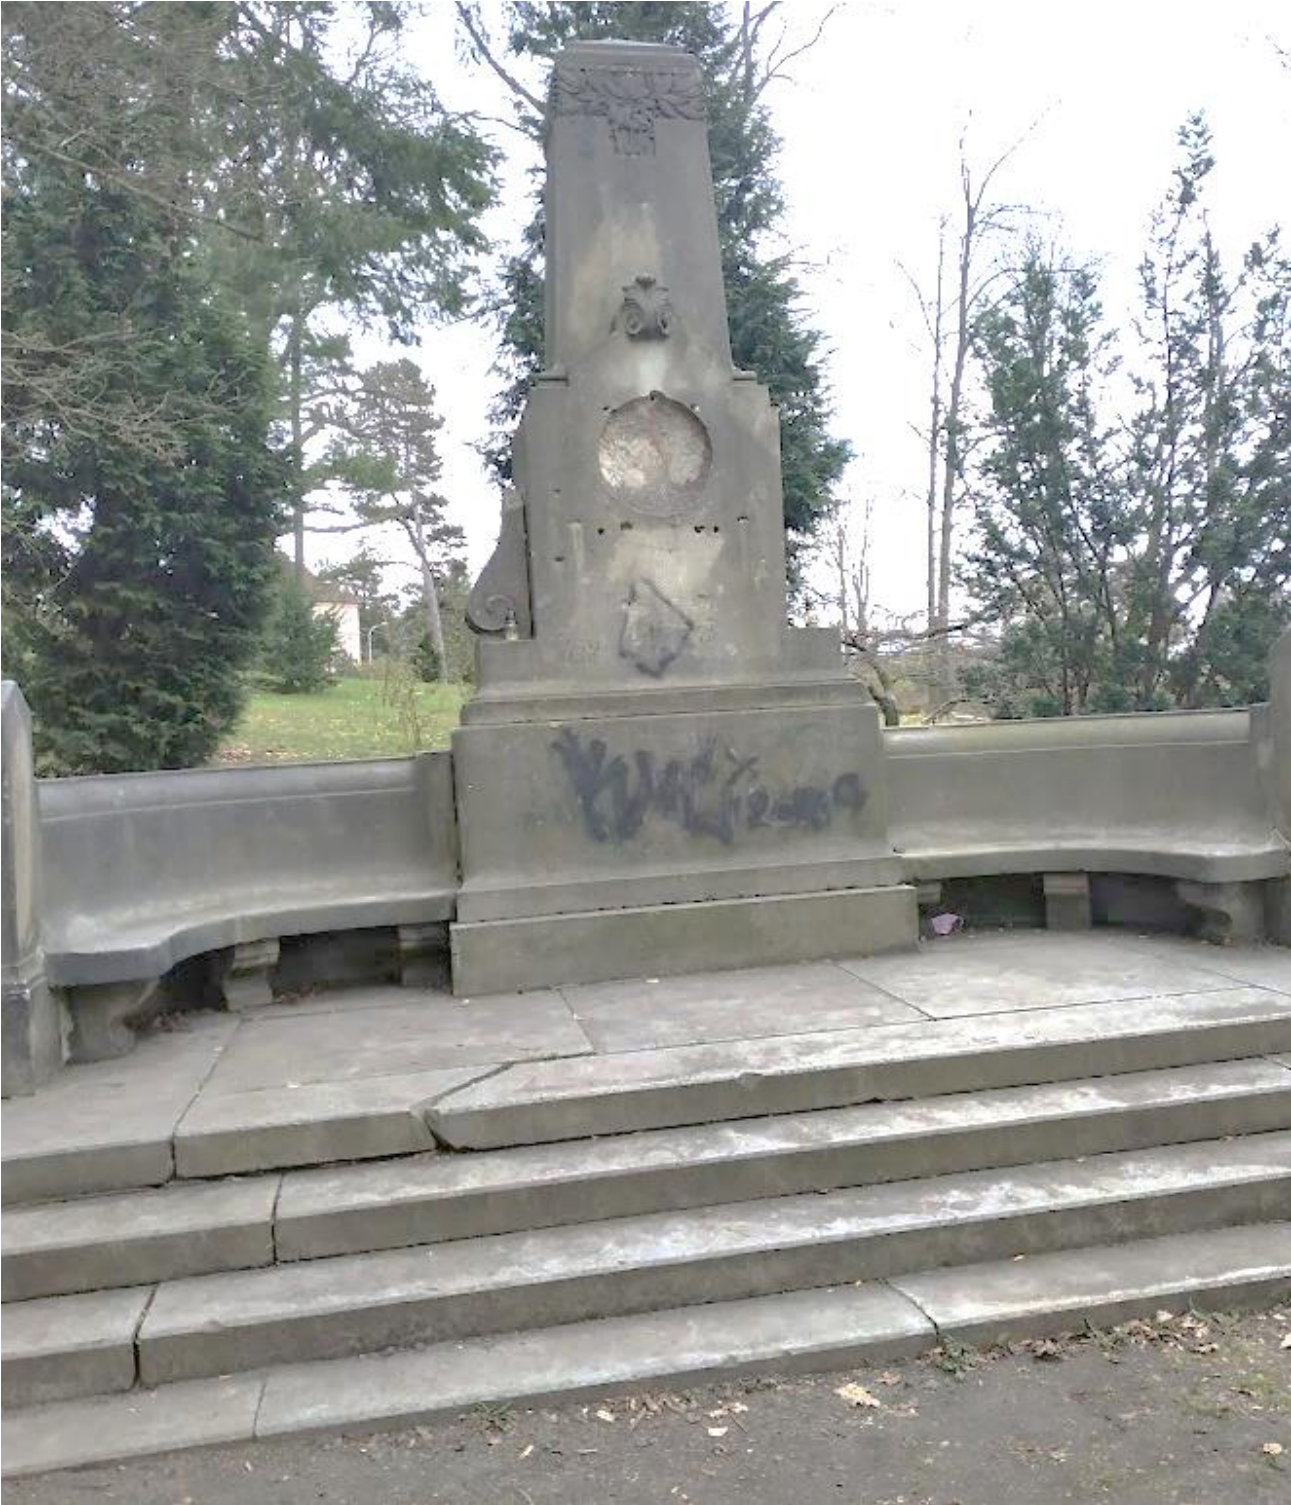
V současnosti je trachytový pomník Franze Schuberta pokryt mechy, mikrovegetací, krustou a graffiti. Pravý profilovaný díl přilehající k středovému pylonu zcela chybí. Přístupové schodiště je ve spárách mezi jednotlivými stupni zaplněno zeminou a náletovou vegetací. Vrchní 3,5 m dlouhý stupeň je přelomen.

Celý pomník bude nejprve očištěn regulovaným tlakem vody za pomoci chemických čističů schválených NPÚ. Dočištění nepřístupných míst bude provedeno ručně - původním technologickým postupem. Schodiště bude částečně rozebráno, spáry budou zbaveny náletové vegetace, vrchní schod bude slepen. Bude zhotovena replika profilovaného dílu (30 x 70 x 40 cm) a bude domodelována chybějící architektura. Celý pomník včetně schodiště bude vyspárován vhodným minerálním tmelem v probarveném odstínu. Na závěr bude provedena konsolidace a hydrofobizace celého povrchu. K vrchním partiím pomníku bude postaveno lehké hliníkové lešení, rozebrání schodiště bude prováděno pomocí jeřábové techniky. V tomto návrhu prací není uvažováno zhotovení a doplnění chybějící bronzové plastiky F. Schuberta. Částečné rozebrání + složení schodiště, lepení vrchního stupně
