# **ZÁVĚREČNÁ ZPRÁVA**

## **geologicko-průzkumných prací**

Inženýrsko-geologický průzkum  
pro potřebu rekonstrukce místní komunikace v Dolním Žlebu

Č.zak.: 2024/12

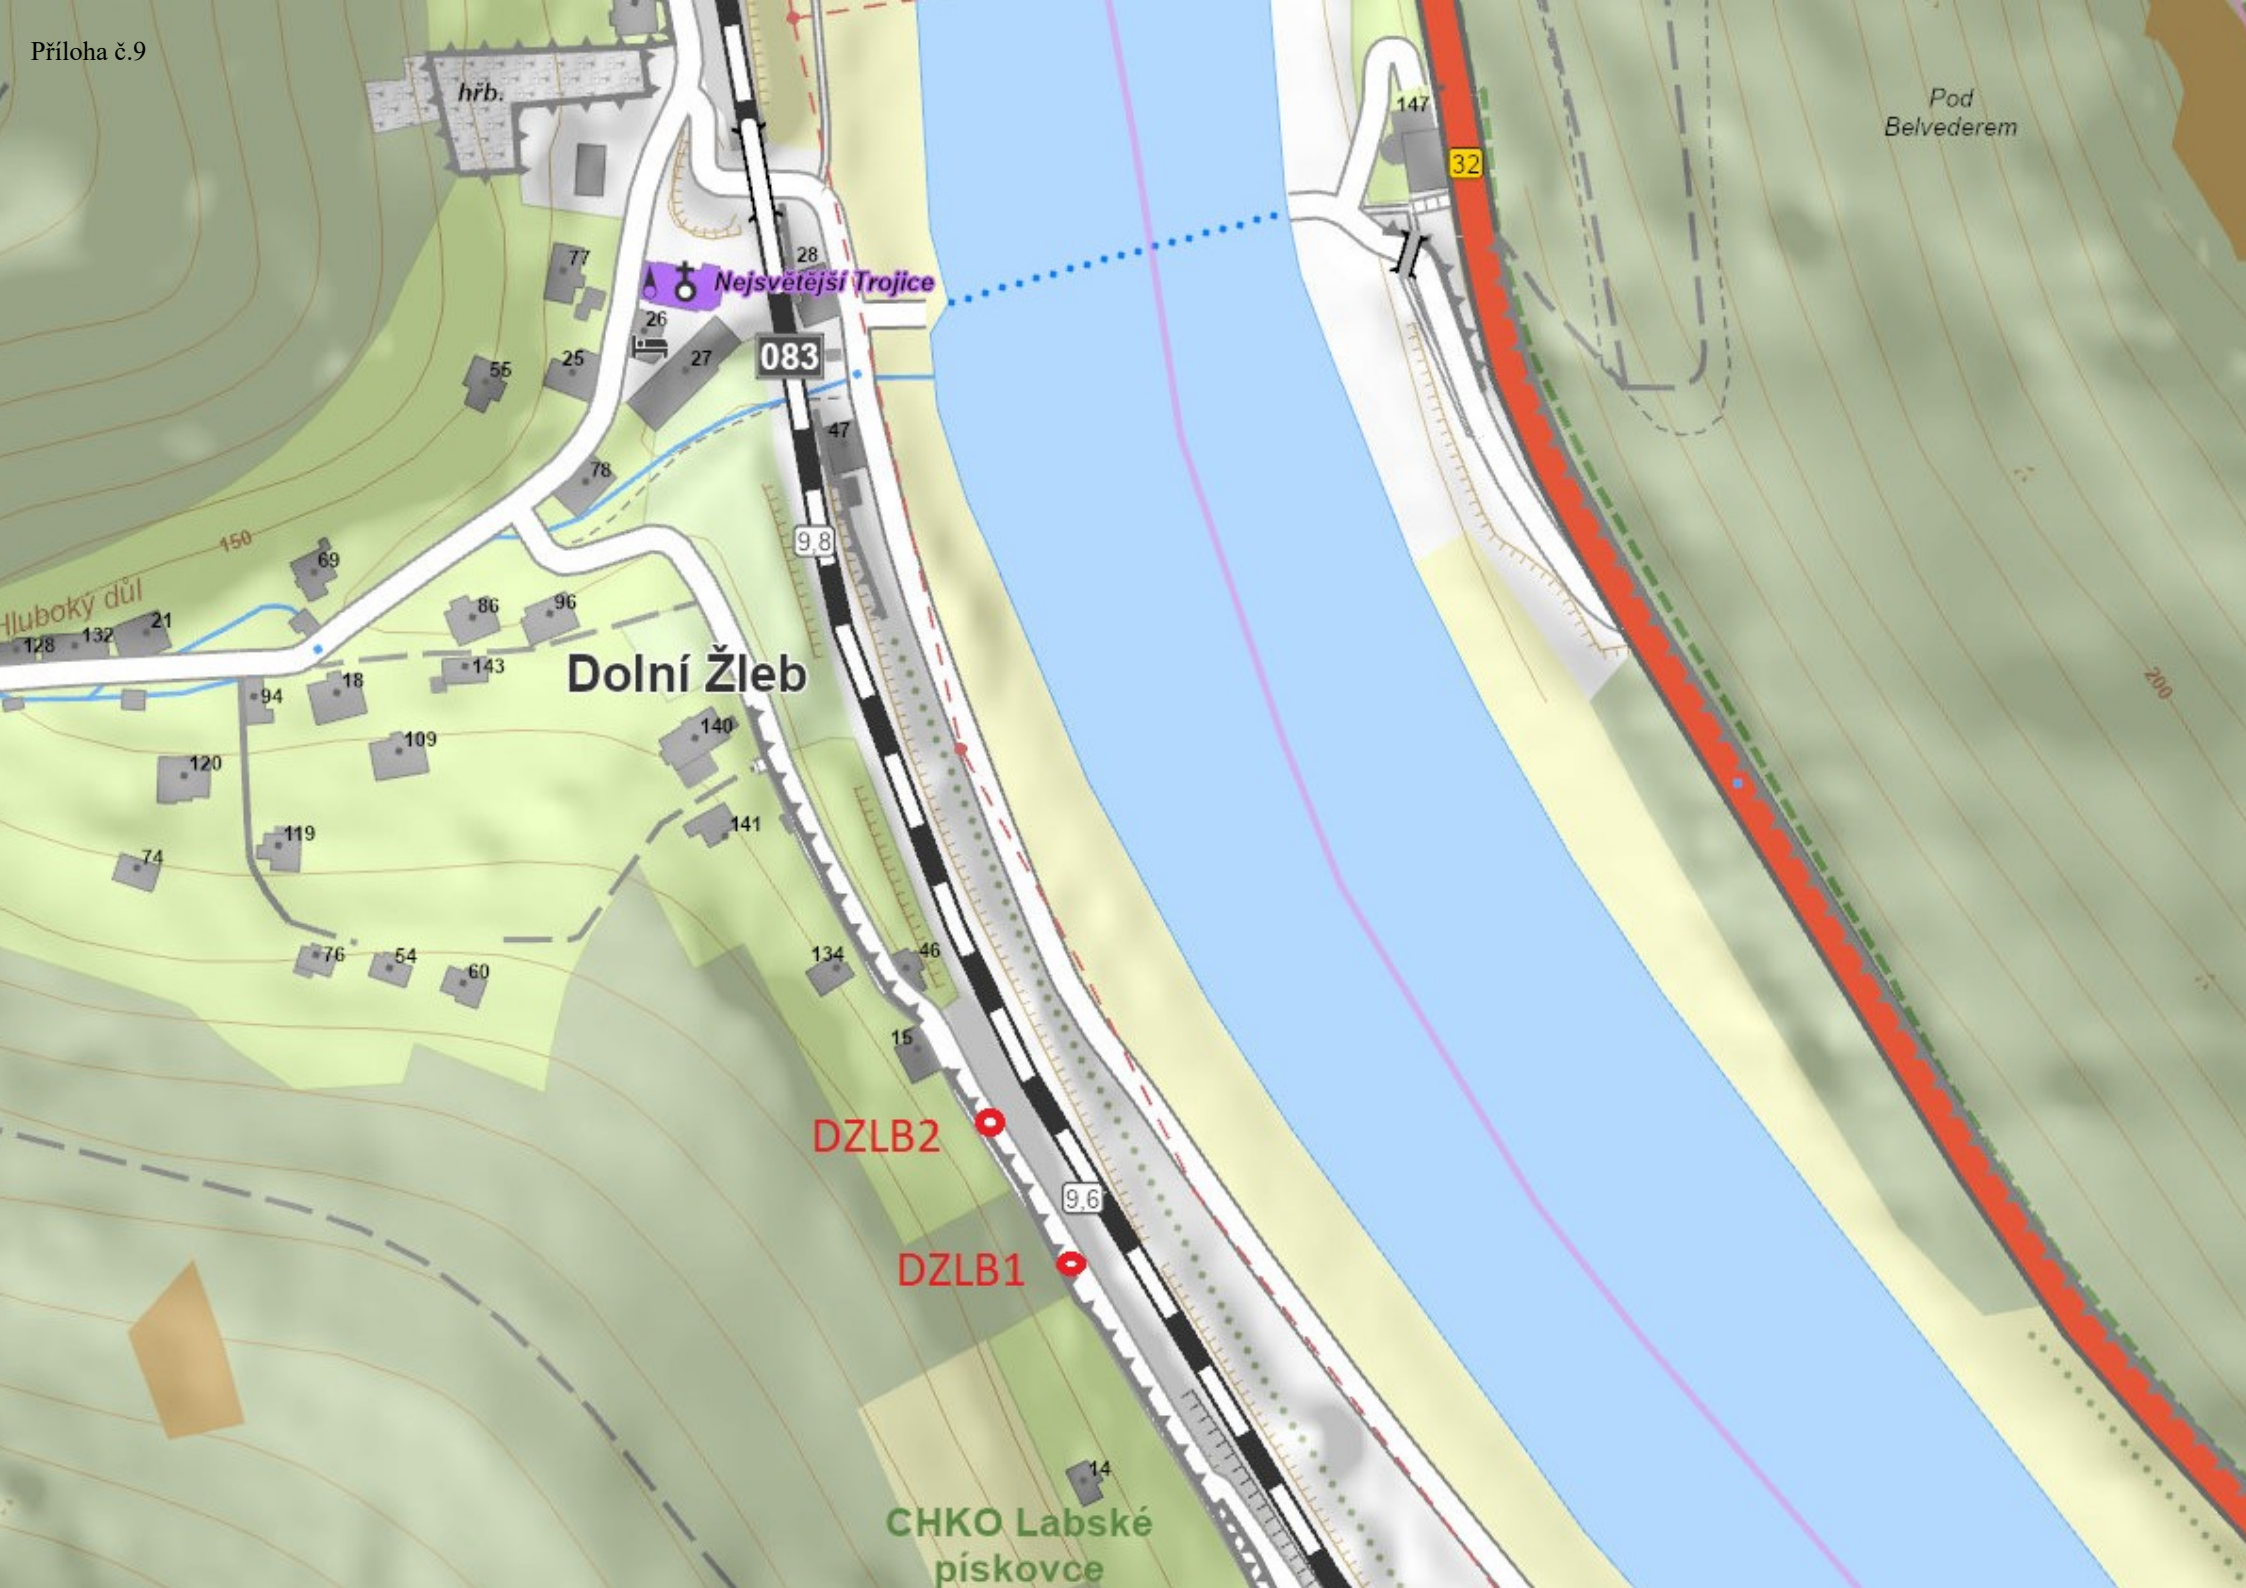
# Řez 1 (10,600 km)

Schematický geologický řez v kilometráži 10.592  
 Vysvětlivky: tečky - terasa, krátké čárky - deluvium

Lokalita: DOLNÍ ŽLEB  
 Výškový systém: Bpv  
 Srovnávací rovina: 125,00 m  
 Měřítko: 1:200/200
