Zoologický průzkum budovy na adrese Spojovací 214, Boletice nad Labem, a odborný posudek záměru na demolici této budovy z hlediska výskytu obecně, a zvláště chráněných synantropních druhů živočichů

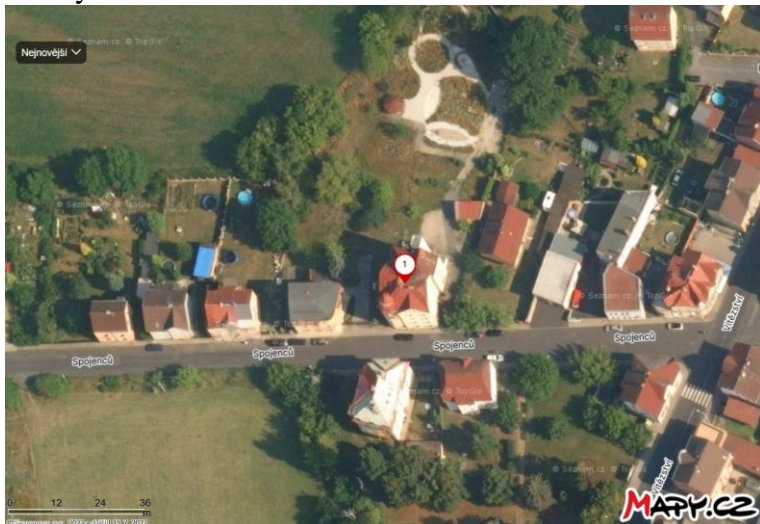
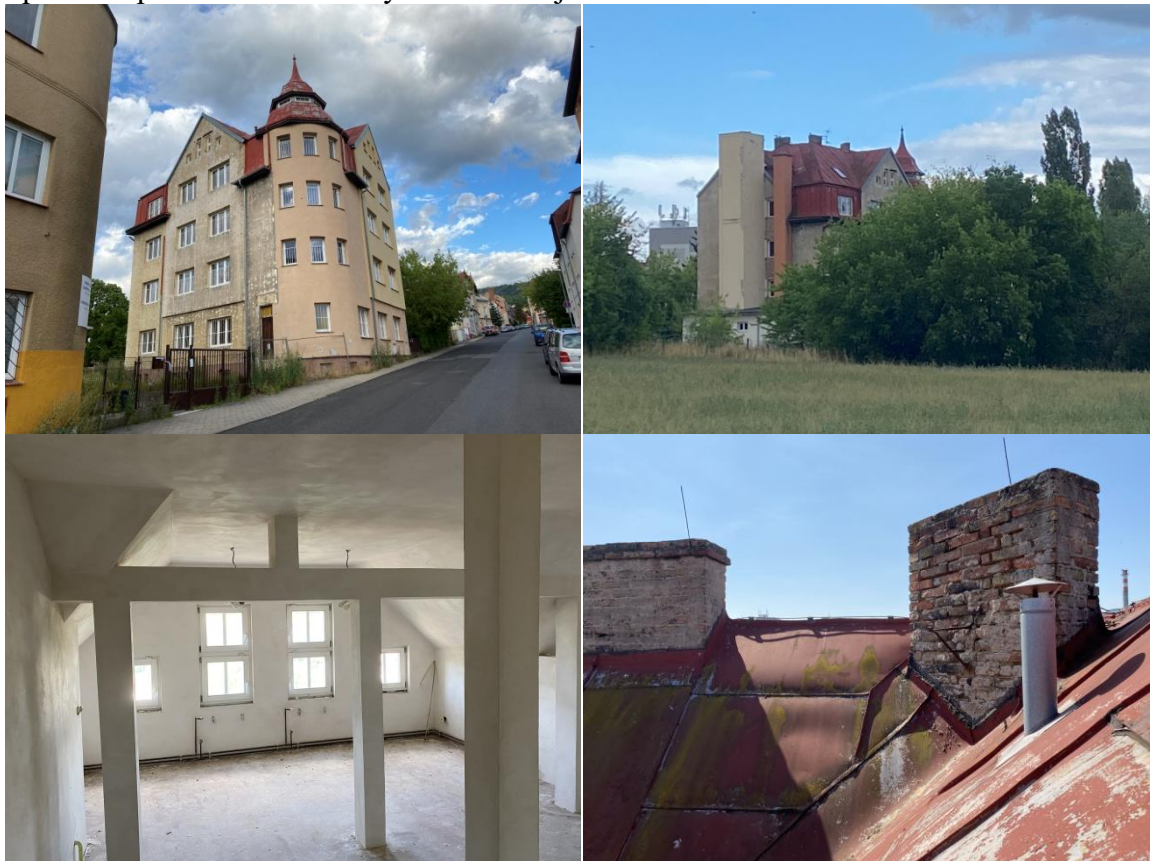
Obr. 1-4: Předmětná budova

Budova je zděná se sedlovou střechou krytou plechem, původně byla 4 podlažní s rozsáhlými půdními prostory, po jejich téměř dokončené přestavbě se stala budovou 5 podlažní s půdními prostory omezenými. Budova je v současné době určena k demolici.

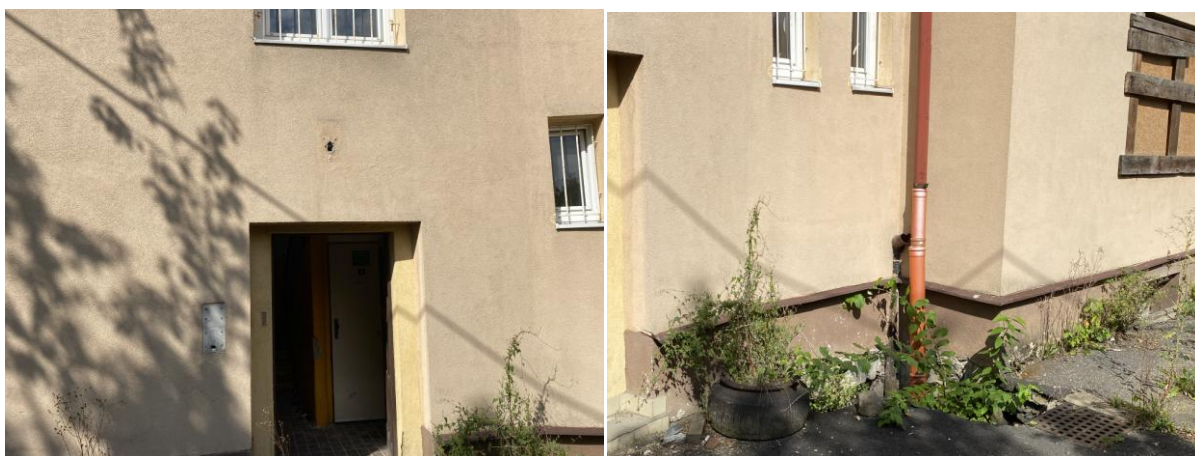
Podrobnou prohlídkou všech prostor včetně střechy bylo zjištěno, že až na dutinu nad vstupními dveřmi a blízkého prostoru za okapovým svodem zde žádné druhy ptáků zřejmě

Obr. 5-6: Dutina a prostor za svodem byly osídlené vrabcem domácím (známky hnízdění byly patrné na zemi pod dutinou a pod svodem).

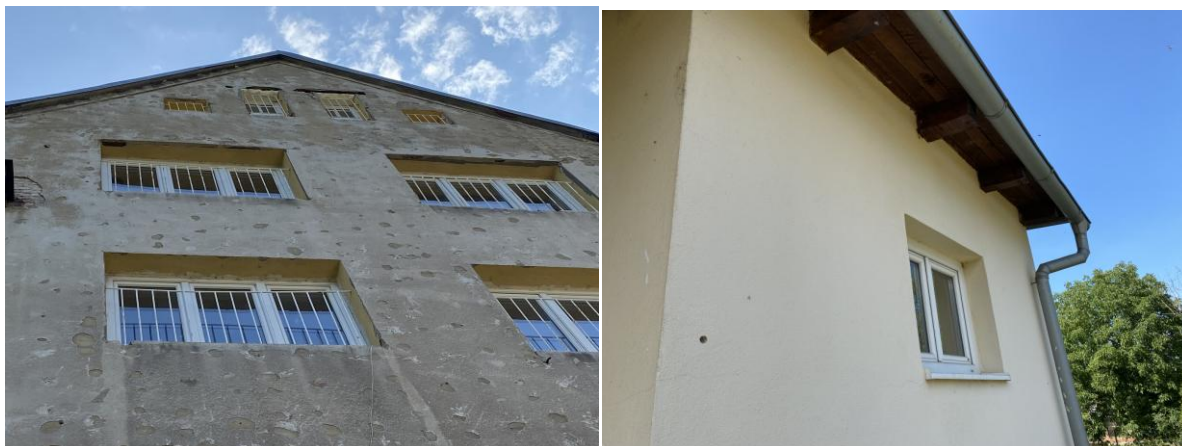
Pod přesahy střechy nebyla zjištěna žádná hnízda, prostory mezi pozednicí a střechou byly vzhledem k nově realizovanému zateplení půdních prostor, v části budovy i zateplení stěn, utěsněné.

Obr. 7-8: Přesahy střechy jsou bez hnízd.

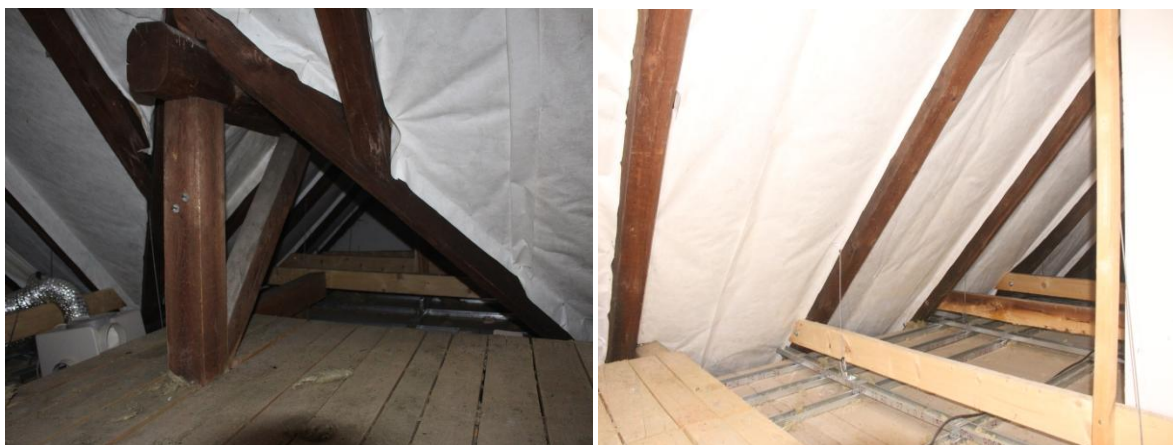
Zjištěné dva druhy netopýřů nežijí zřejmě v půdních prostorech, které byly během nedávné rekonstrukce zateplené a jejichž konstrukce je překryta folií. Pobytové stopy (trus) nebyly zjištěny. Nelze ale vyloučit, že netopýři pronikají mezi izolaci a opláštění krovu drobnými eventuálními neutěsněnými škvírami mezi stěnou a střechou domu v místech, která jsou bez vnější izolace stěn.

Obr. 9-10: Zateplené půdní prostory překryté folií.

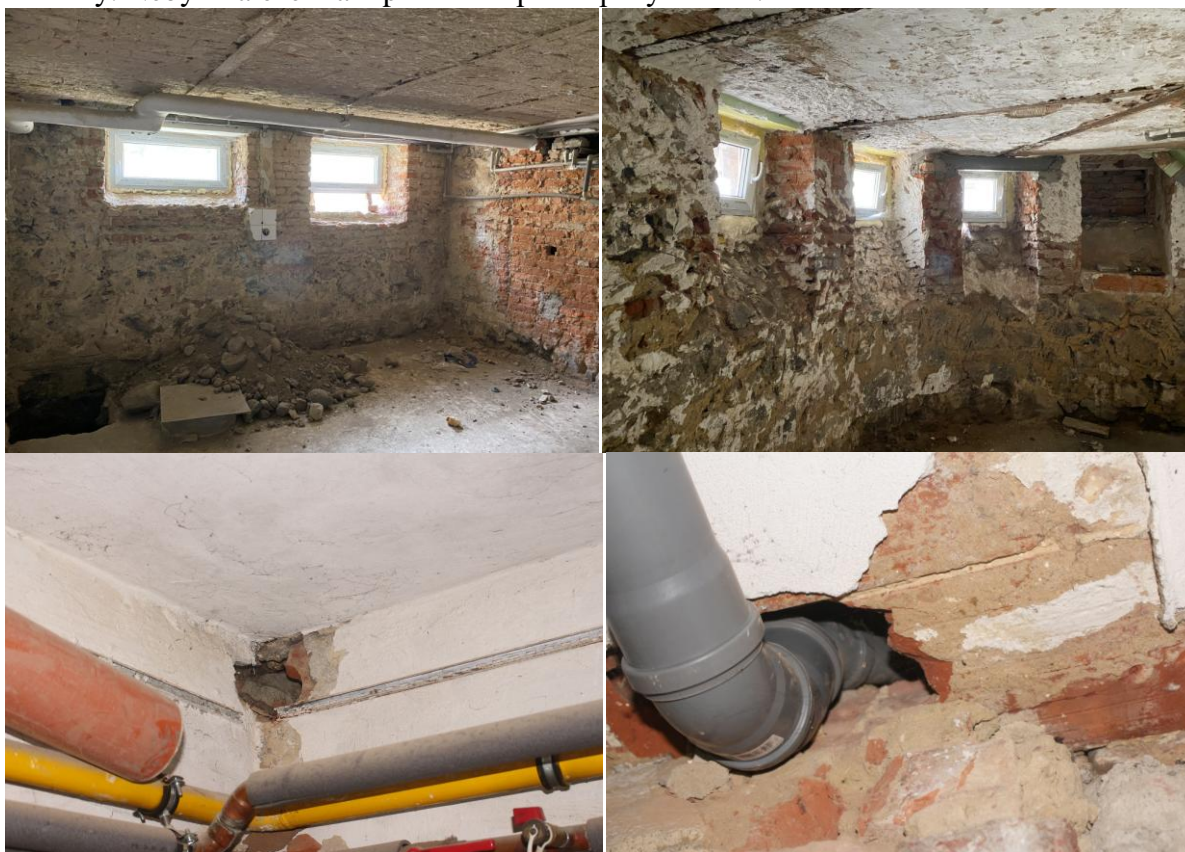
Obr. 11-14: Sklepní prostory

Sklepní prostory, i když jsou pootevřenými okny volně přístupné, rovněž nejsou netopýry osídleny. Nebyli nalezeni ani průřezech pro odpady a vodu.

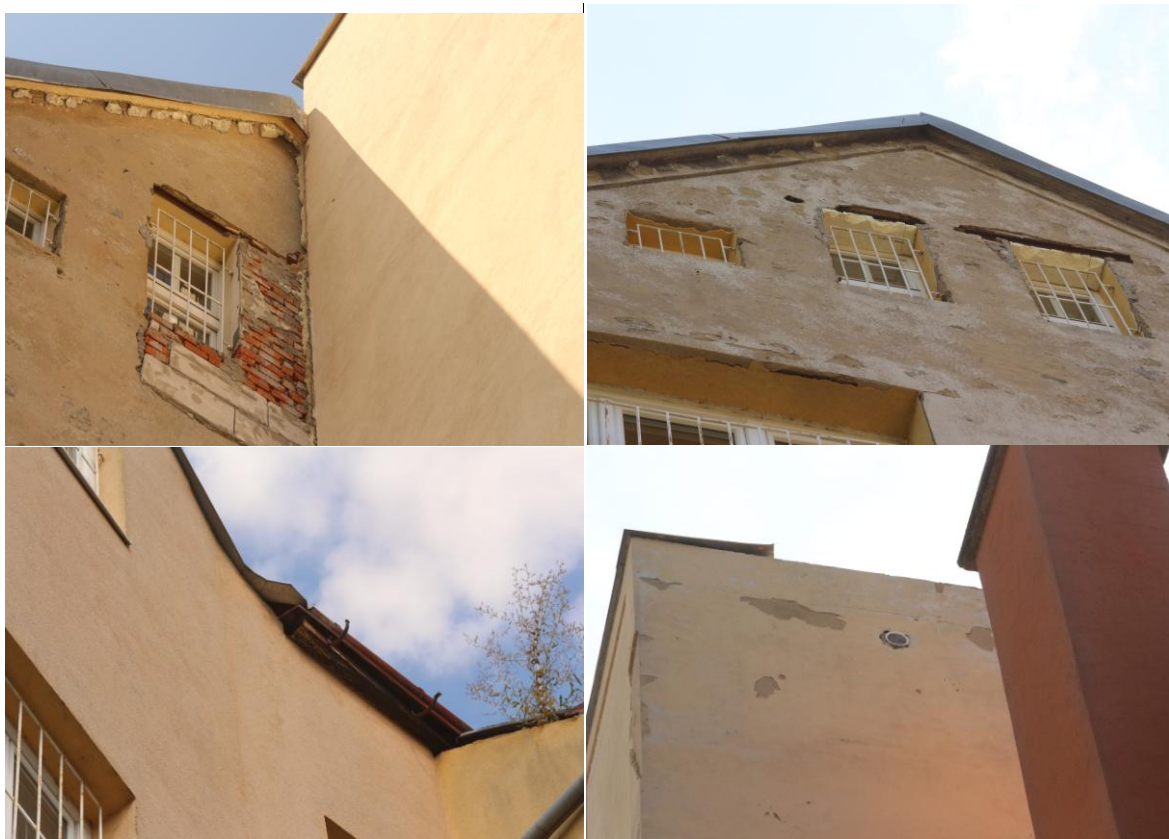
Netopýři, kteří byli detekováni kolem domu, přebývají velmi pravděpodobně v některých neutěsněných štěrbinách pláště budovy nebo pod nepřiléhajícím oplechováním střechy. Přesná lokalizace je ale prakticky nemožná, protože dutiny ve vyšších nadzemních podlažích lze jen obtížně fyzicky kontrolovat.

Obr. 15-18: Místa možného výskytu netopýrů.

7.1. Vzhledem k výše uvedeným skutečnostem je navrženo **realizovat demolici budovy mimo zimní období, tedy v měsících duben až říjen**, aby bylo vyloučeno zničení přezimujících netopýrů ve stadiu hibernace.

7.2. Protože je pravděpodobné hnízdění šterbinových druhů na vnějším plášti budovy, je dále vhodné **omezit demolici na dobu mimo hlavní období péče o mláďata netopýrů, tj. na měsíce září a říjen**. Netopýři, kteří zde pravděpodobně ve šterbinách žijí, budou schopni v průběhu realizace akce opustit budovu a najít si jiná stanoviště.

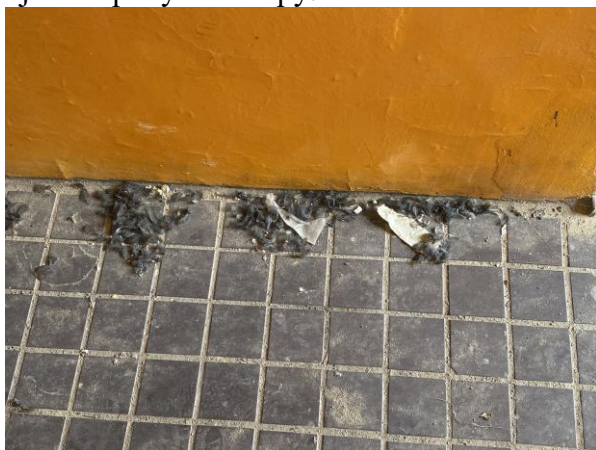
Obr. 19: Peří holuba domácího v přízemí

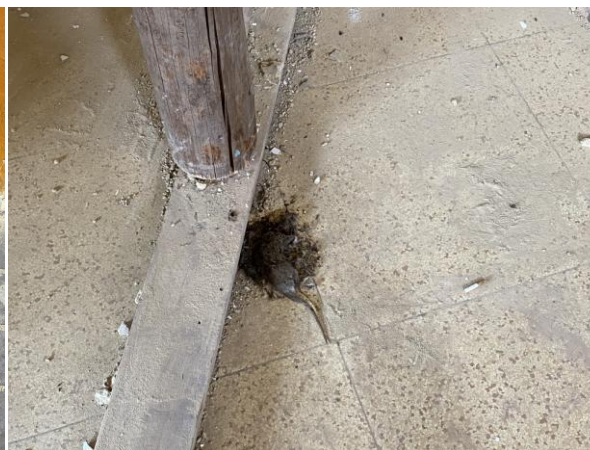
Obr. 20: Zbytky těla potkana domácího
