E X P E R T N Í P O S U D E K

mykologický průzkum dřevěných kcí v objektu

STŘELNICE, LABSKÁ 691/23, DĚČÍN

Zakázka číslo: **044 – 06 - 2025**

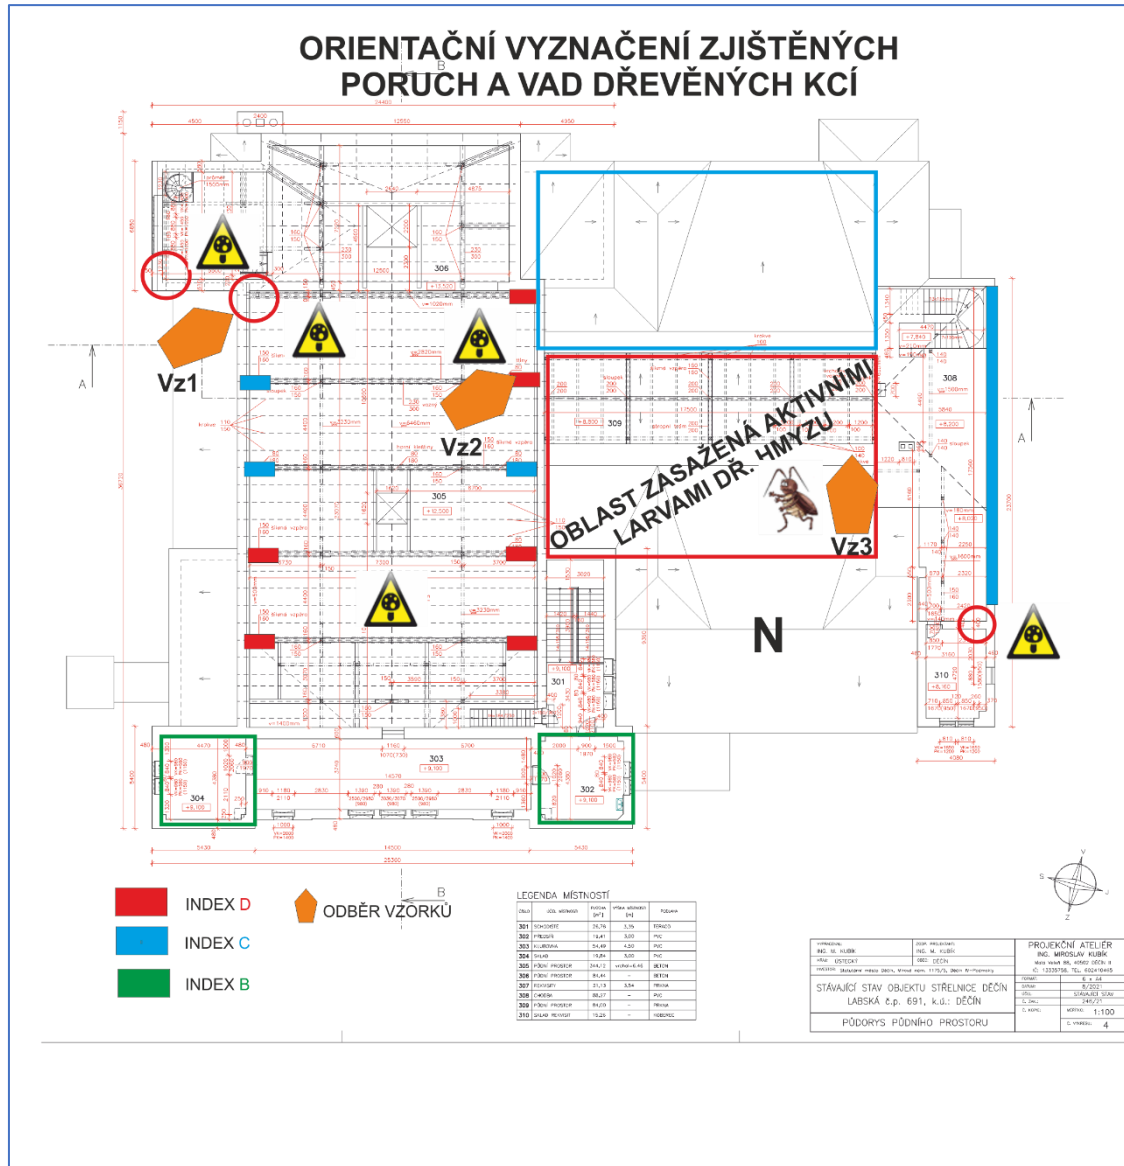
ORIENTAČNÍ VYZNAČENÍ ZJIŠTĚNÝCH PORUCH A VAD DŘEVĚNÝCH KCÍ

Diagnostikované vady a poruchy dřeva byly na dř. konstrukcích vyznačeny **červeným** sprejem na pohledové straně, a to jak jednotlivé prvky (*převážně symbolem (○)*), tak i rozsah poškození (*většinou symbolem šipky nebo vymezení od - do*). Zjištěné vady a poruchy byly zakresleny (*není v měřítku*) do orientačního půdorysu na **str.č. 10**.

- Celkové rozkrytí krovové konstrukce – odstranění záklopových šablon. Provést doplnění mykologického průzkumu o nově zpřístupněné prostory.
- Zvážit GO střešního pláště a při té příležitosti prohlédnout horní hrany krokví a před jejich definitivním zaklopením provést mechanickou a chemickou sanaci.
- **Tesařská oprava** vytipovaných lokalit – zatím zjištěné pouze úžlabí – viz. vyznačení v půdorysu na str.č.10. (*upozorňuji - použít impregnované řezivo z pily*)

- **Tesařská oprava** vytipovaných lokalit – **zhlaví VT a úžlabí** – viz. vyznačení v půdorysu na str.č.10. (*upozorňuji – použít impregnované řezivo z pily (vyžadovat atest) a nebo dodatečná chemická sanace na místě stavby přípravkem LIGNOFIX SUPER řed' 1 : 19).*
- **Provést** celkovou profesionální (*certifikovaná firma*) mechanickou a likvidační a dlouhodobě preventivní chemickou sanaci dř. kcí přípravkem **LIGNOFIX SUPER** (řed. 1 : 19) – ochrana proti dřevokazným houbám a dřevokaznému hmyzu.
- Provést vyčištění obou věží od holubího trusu, zvážít v prostoru hlavní pudy montáž „protiptačích“ zábran (zamezení vletu holubů)

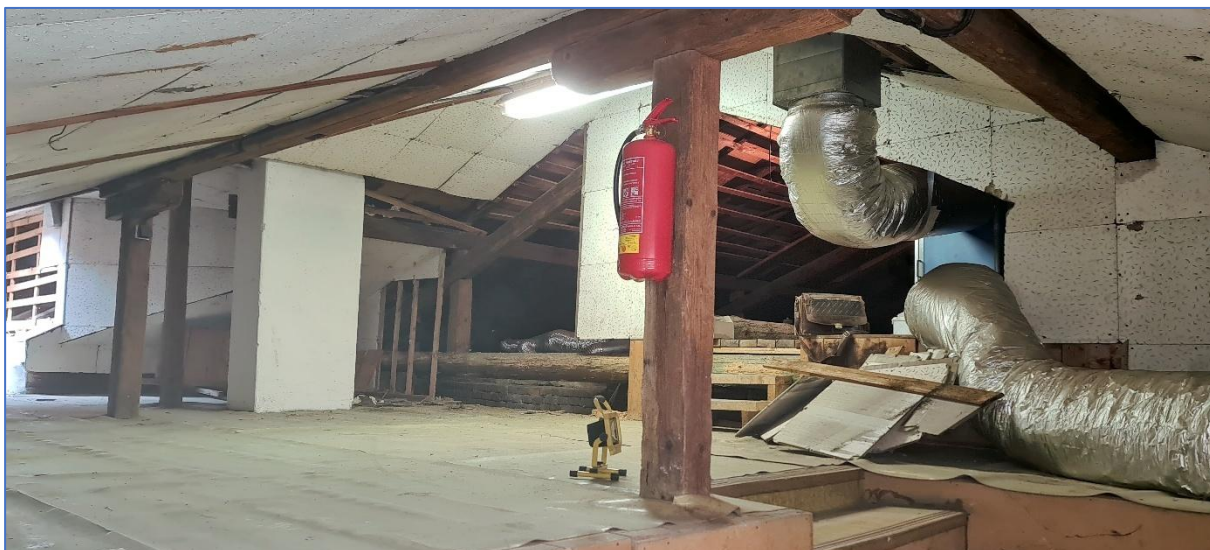
OBR.Č. 3 – POHLED DO BOČNÍHO PŮDNÍHO PROSTORU OD VCHODOVÉHO SCHODIŠTĚ

Tento půdní prostor byl částečně využíván i pro komerční potřeby a krovová kce byla zakryta čtvercovými šablonami (obr.č.3), takže částečně nebyla možná revize stavu dř. kcí.

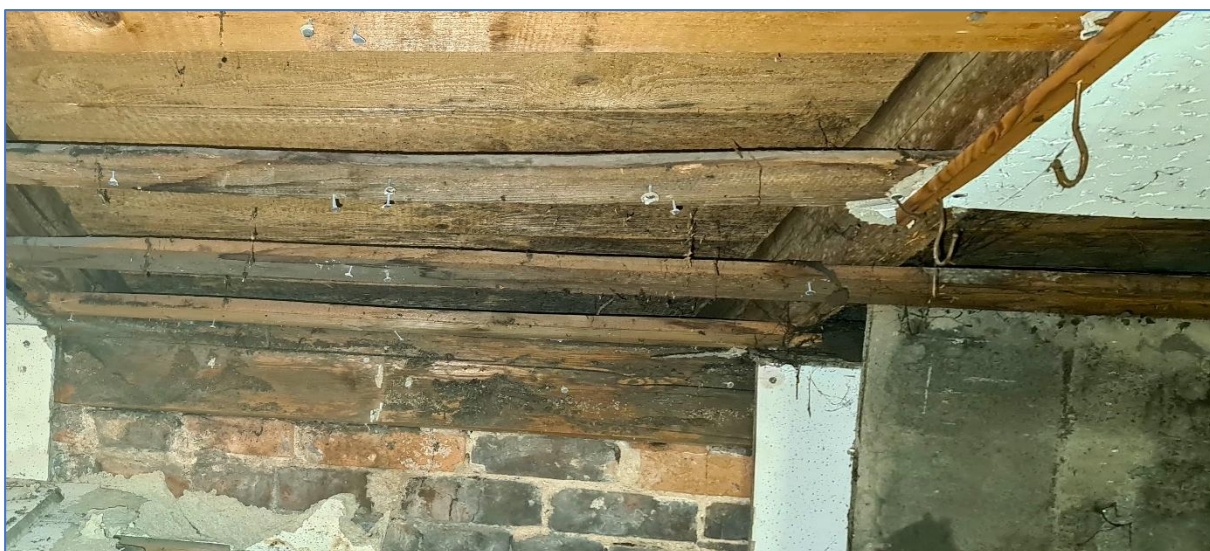
OBR.Č. 4 – STAV POZEDNICE V KONSTR. SPOJI S KROKVEMI (VLEVO OD VST. SCHODIŠTĚ) – SONDA 1 – INDEX C

Prvky, a části dřevěných prvků, **povrchově poškozené DO 1/3 průřezu - index C** je nutno mechanicky zbavit destruované vrstvy, konzervovat a dle hloubky poškození a průřezu prvku zesílit vhodně navrženou příložkou. Případně poškozenou část vyříznout a nahradit novým, důkladně chemicky ošetřeným dřevem. Před vložením příložek či nových částí prvků je nutné ošetřit i všechny řezné plochy.

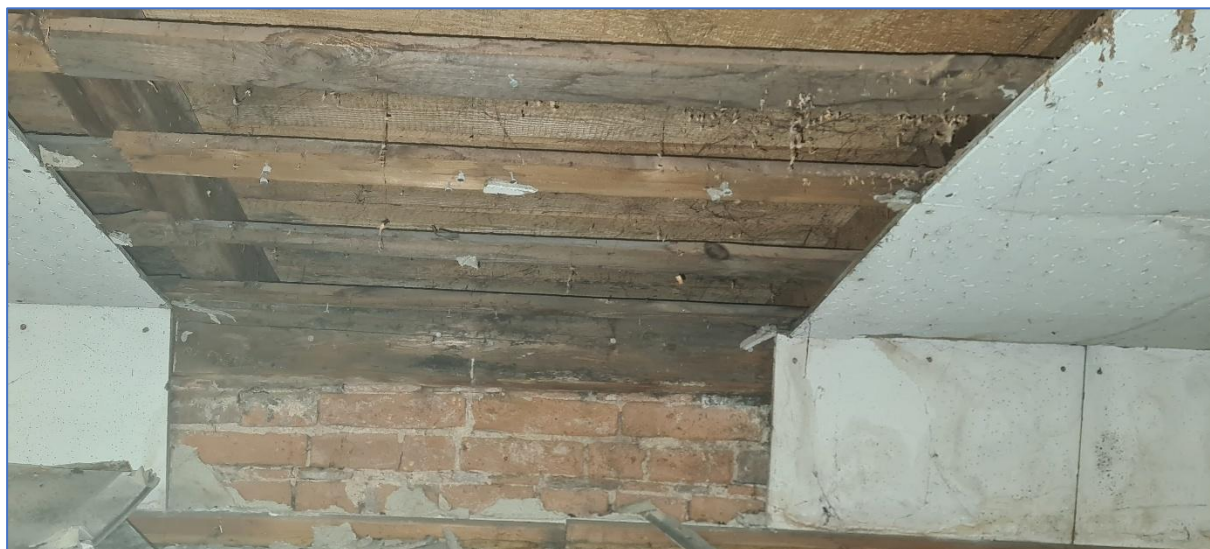
OBR.Č. 5 – STAV POZEDNICE V KONSTR. SPOJI S KROKVEMI (VLEVO OD VST. SCHODIŠTĚ) – SONDA 2 – INDEX C

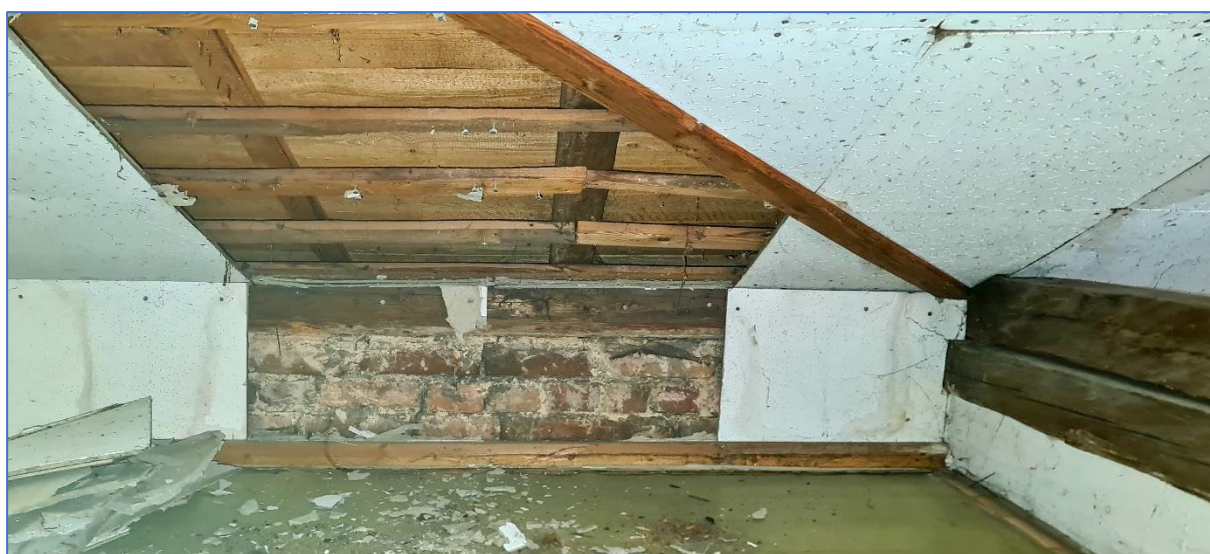
OBR.Č. 6 – STAV POZEDNICE V KONSTR. SPOJI S KROKVEMI (VLEVO OD VST. SCHODIŠTĚ) – SONDA 3 – INDEX C

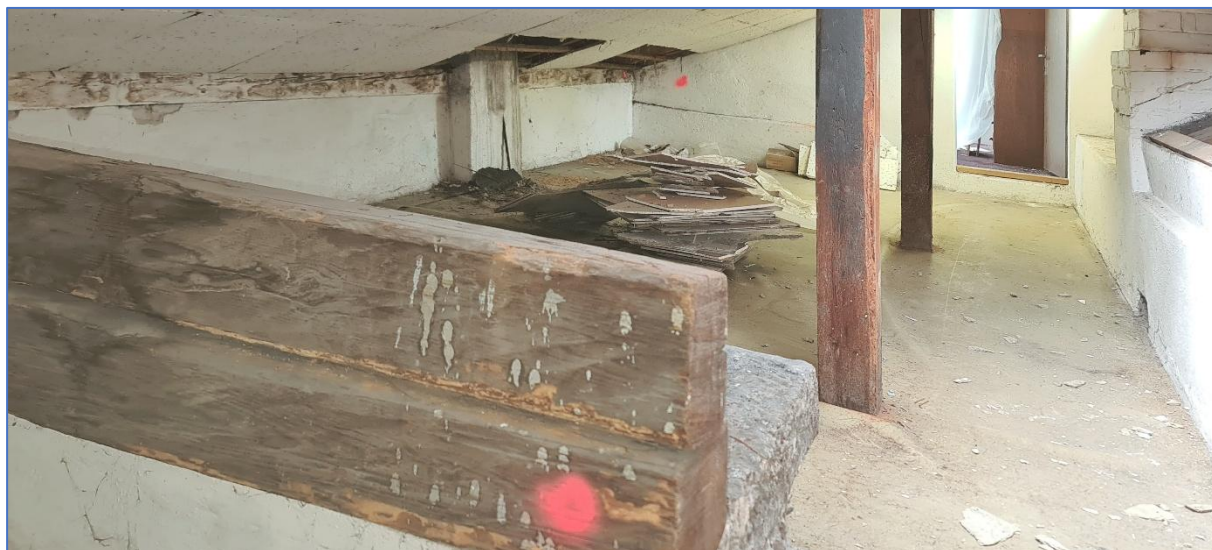
OBR.Č. 7 - LOKÁLNÍ POVRCHOVÁ DESTRUKCE DŘ. KCÍ AKTIVNÍMI LARVAMI DŘ. HMYZU - TESAŘÍKOVITÍ - INDEX C

- Za účelem likvidace stávajícího stavu biotického napadení dř. kcí, které spatřuji v aktivní činnosti larev dř. hmyzu, provedení opakované (2. etapy - jaro/léto) likvidační insekticidní sanace dř. kcí. Pro ošetření dřevěných prvků poškozených živými larvami dřevokazného hmyzu (případně s podezřením na výskyt živých larev dřevokazného hmyzu), je vhodné použít přípravek s regulátorem růstu na všechna vývojová stádia hmyzu (*adulticidní, larvicidní, ovicidní*), např. **Lignofix-I-Profi** - typové označení dle ČSN 49 0600 - 1: Ip, 1, 2, S, včetně likvidačního účinku na dřevokazný hmyz, aplikovaný postřikem jako 20%-ní roztok při příjmu minimálně 25 g/m².
- **Provést** celkovou profesionální (*certifikovaná firma*) mechanickou a likvidační a dlouhodobě preventivní chemickou sanaci dř. kcí přípravkem **LIGNOFIX SUPER** (řed. 1 : 19) - ochrana proti dřevokazným houbám a dřevokaznému hmyzu.

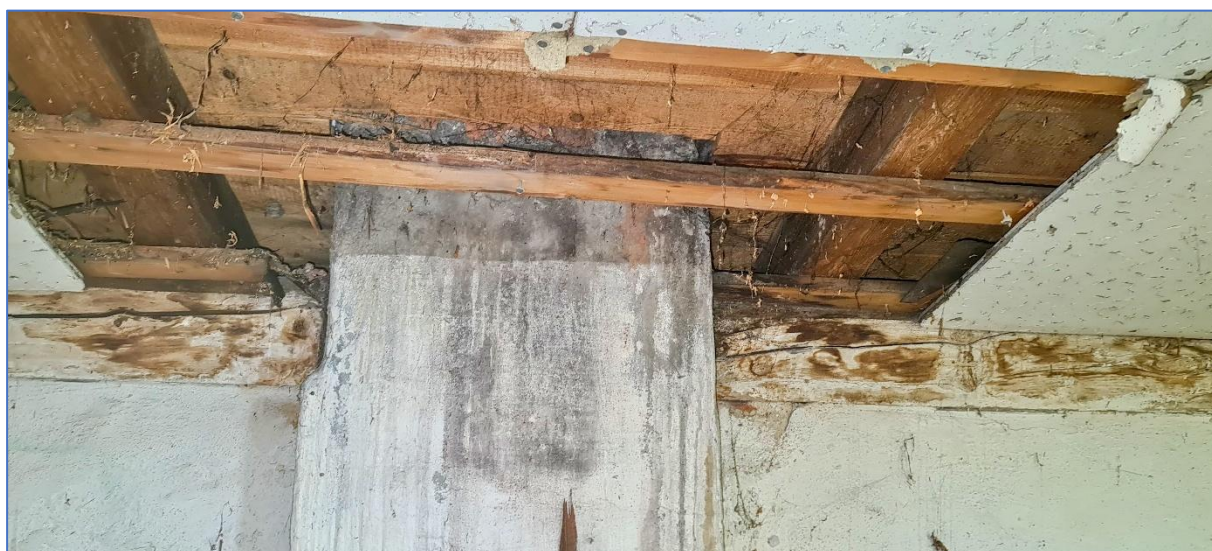
OBR.Č. 8 - STAV POZEDNICE V KONSTR. SPOJI S KROKVEMI (VLEVO OD VST. SCHODIŠTĚ) - SONDA 4 - INDEX C

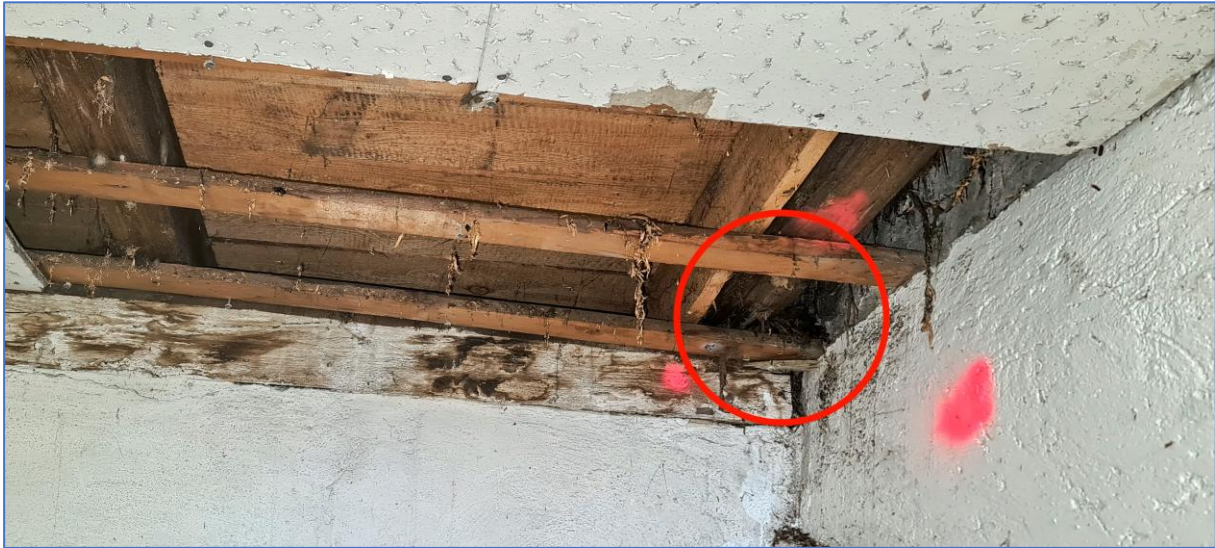
OBR.Č. 9 – STAV POZEDNICE V KONSTR. SPOJI S KROKVEMI (VLEVO OD VST. SCHODIŠTĚ) – SONDA 5 – INDEX **D**

Prvky, a části dřevěných prvků, **hloubkově poškozené NAD 1/3 průřezu - index D** (*havarijní stav*) dřevokaznými houbami a činností larev dřevokazného hmyzu, z konstrukce trvale odstranit - vyříznout (*řez je vhodné volit minimálně 50 cm od posledního viditelného poškození, bude-li pak i v řezu nadále patrná hniloba dřeva, doporučuji pokračovat v odřezávání dřeva po 20-ti cm až do dřeva bez biotického poškození*) a nahradit novým, důkladně chemicky ošetřeným dřevem. Je-li prvek hloubkově bioticky poškozen dřevokazným hmyzem, je vhodné destruovanou vrstvu odstranit až na zdravé a pevné dřevo, prvek, i řezné plochy, ošetřit vhodným chemickým přípravkem a zesílit vhodně zvolenou příložkou či plátem.

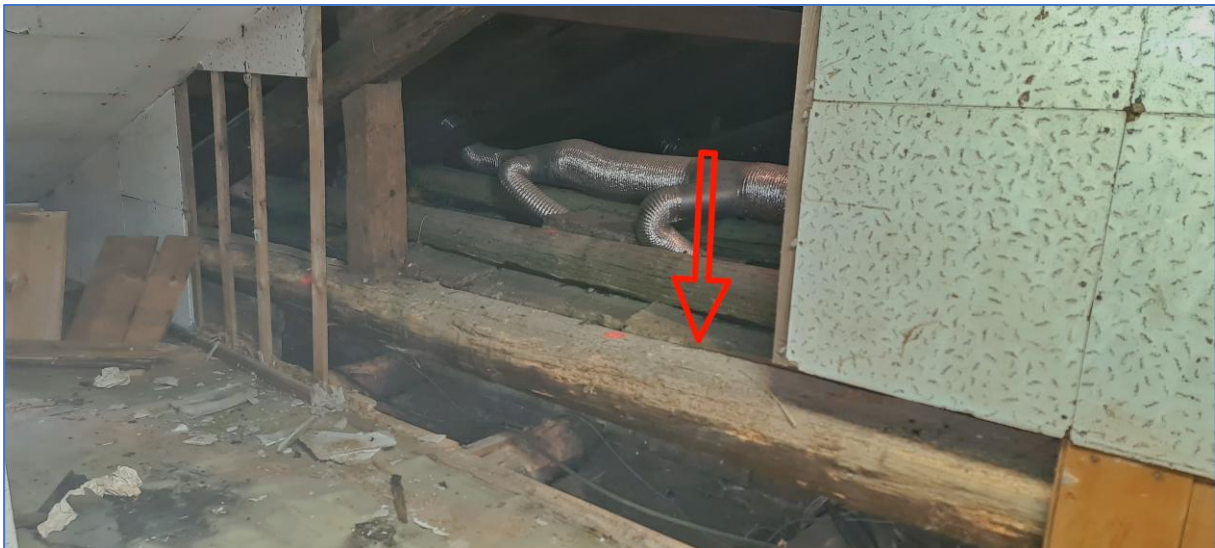
OBR.Č. 10 – BIOTICKÁ DESTRUKCE STROPNÍHO TRÁMU AKTIVNÍMI LARVAMI DŘ. HMYZU – TESAŘÍKOVITÍ – INDEX **C - D**

V půdním prostoru směrem k hlavní půdě byl zjištěn kalamitní výskyt aktivních larev dřevokazného hmyzu čeledi tesaříkovití a červotočovití (obr.č. 10-18) a to převážně v oblasti stropních trámů. Index **D**.

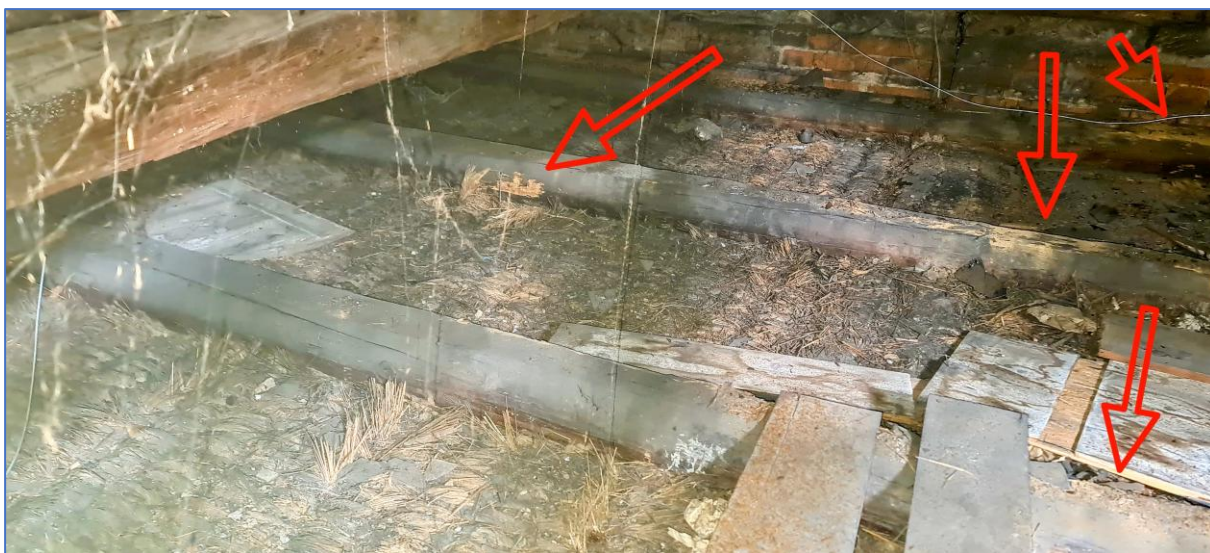
OBR.Č. 12 - BIOTICKÁ DESTRUKCE STROPNÍCH TRÁMŮ AKTIVNÍMI LARVAMI DŘ. HMYZU - TESAŘÍKOVITÍ - INDEX C - D - ODBĚR VZORKU VZ3

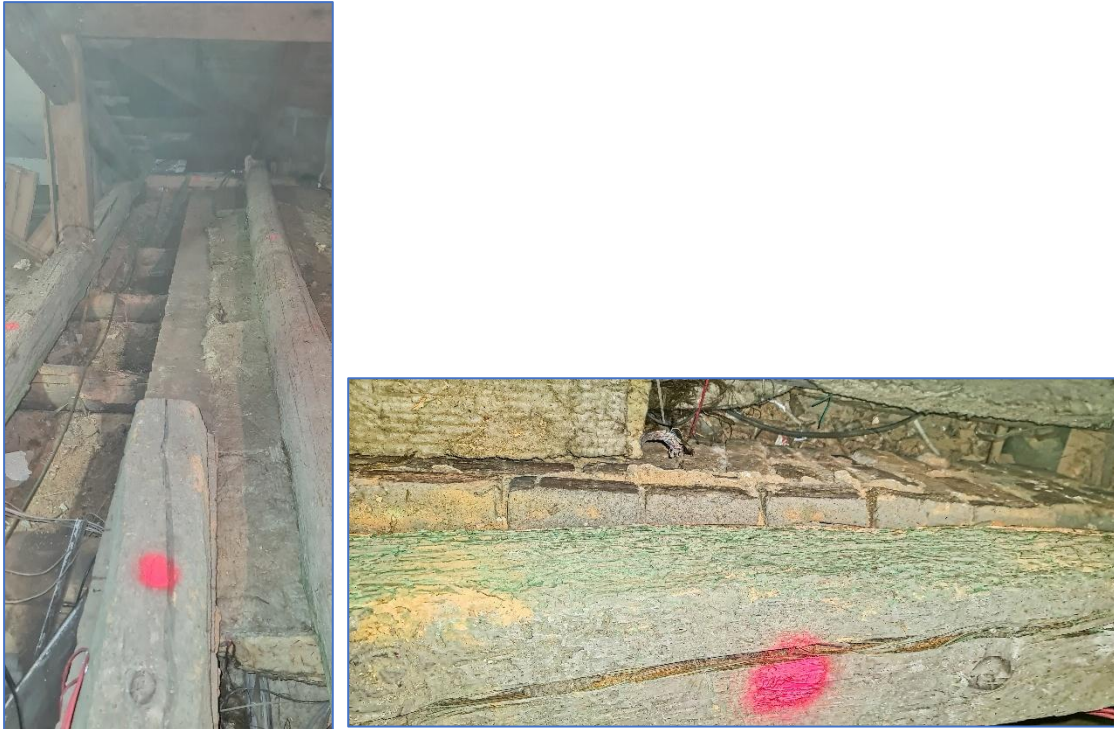
OBR.Č. 13 - 14 - BIOTICKÁ DESTRUKCE STROPNÍCH TRÁMŮ AKTIVNÍMI LARVAMI DŘ. HMYZU - TESAŘÍKOVITÍ - INDEX C - D

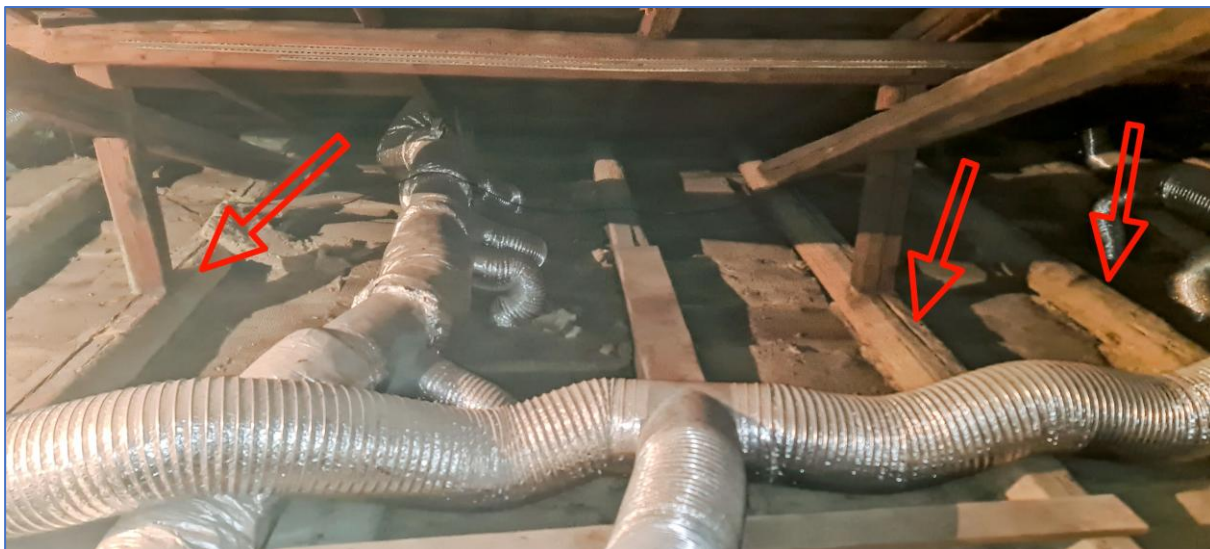
OBR.Č. 16 - BIOTICKÁ DESTRUKCE STROPNÍCH TRÁMŮ AKTIVNÍMI LARVAMI DŘ.
HMYZU - TESAŘÍKOVITÍ - INDEX C - D

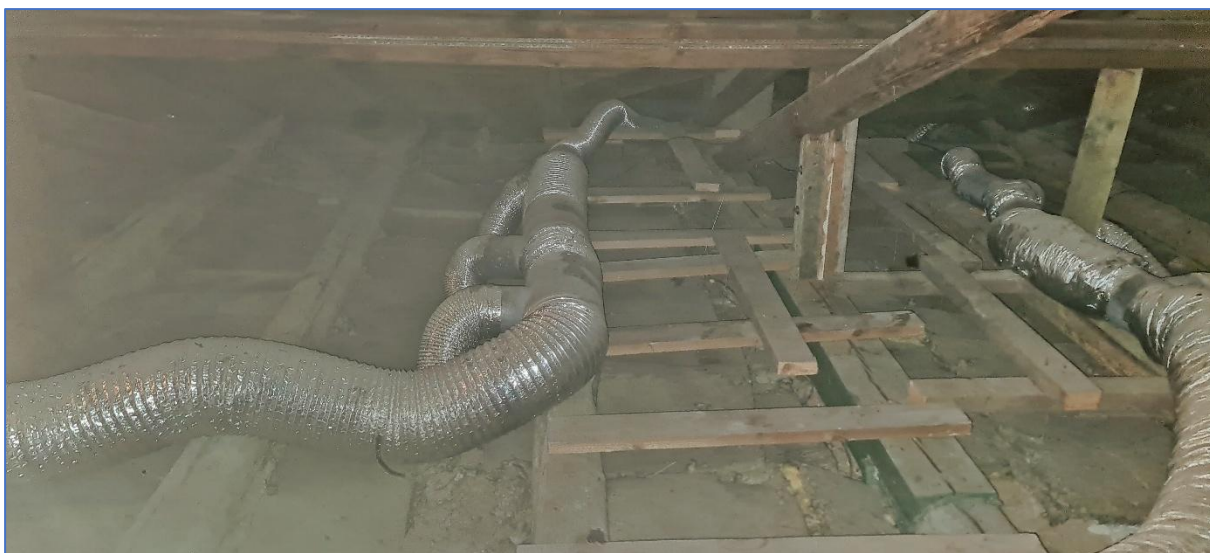
OBR.Č. 17 - BIOTICKÁ DESTRUKCE STROPNÍCH TRÁMŮ AKTIVNÍMI LARVAMI DŘ.
HMYZU - TESAŘÍKOVITÍ - INDEX C - D

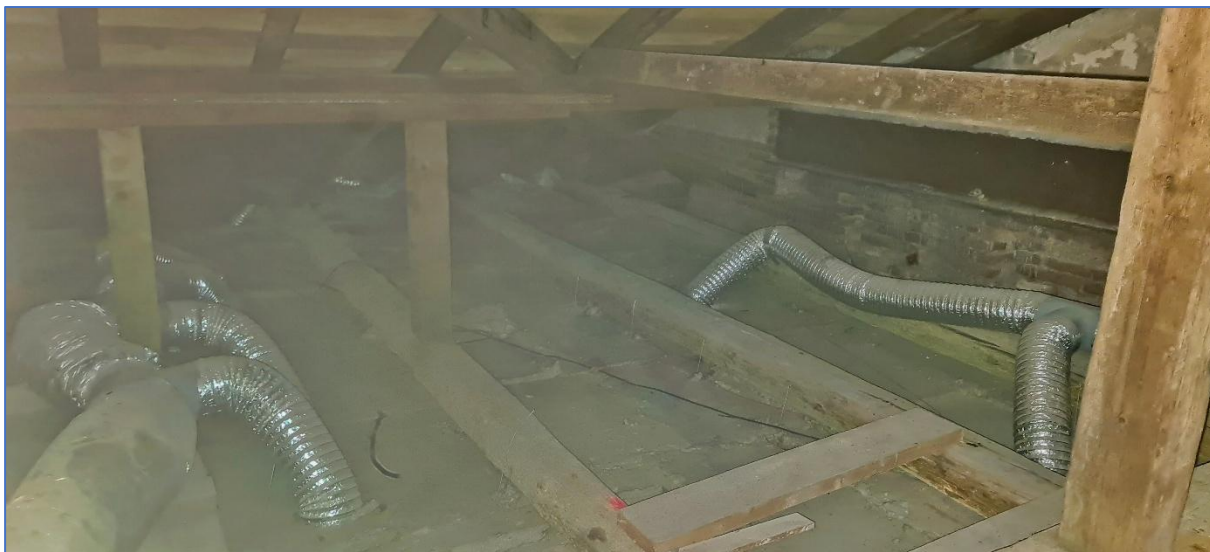
OBR.Č. 18 - BIOTICKÁ DESTRUKCE STROPNÍCH TRÁMŮ AKTIVNÍMI LARVAMI DŘ. HMYZU - TESAŘÍKOVITÍ - INDEX C - D

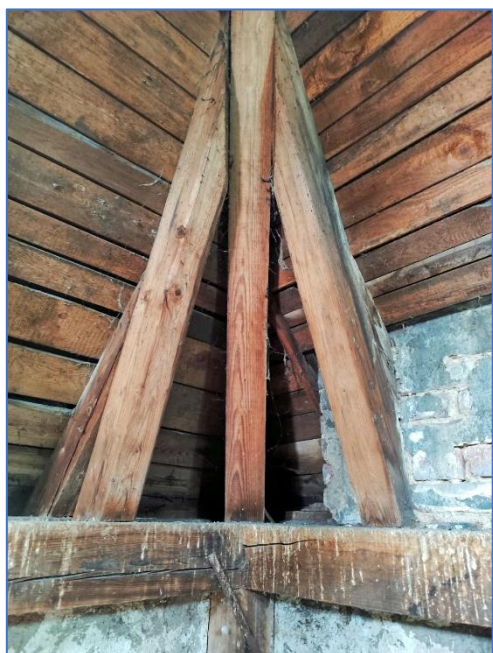
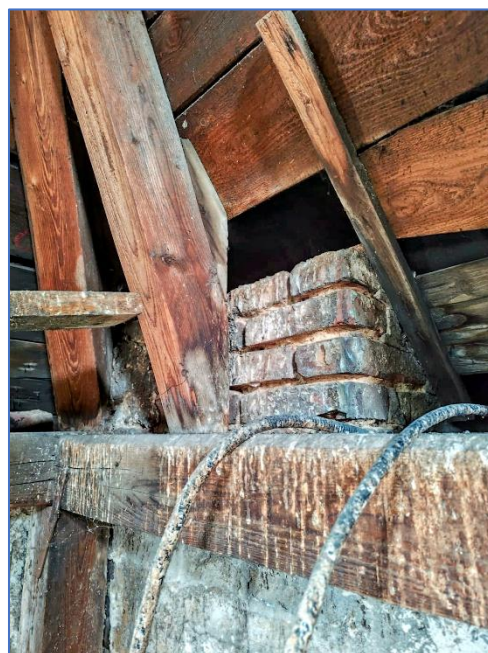
OBR.Č. 20 – 21 – **LEVÁ VĚŽ** – DŘ. KCE JSOU SILNĚ ZNEČIŠTĚNY HOLUBÍM TRUSEM
CELKOVĚ INDEX **B**

Prvky, a části dřevěných prvků **/AB/**, **bioticky nepoškozené, poškozené povrchově a mělce** - index **B** mohou zůstat po mechanickém očištění (*odstranit z jejich povrchu zbytky mechanických nečistot, starých nátěrů a povrchového biotického a abiotického - prach, rozvlákněné dřevo -, poškození*), neutralizaci a konzervaci bez dalších zásahů v konstrukci.

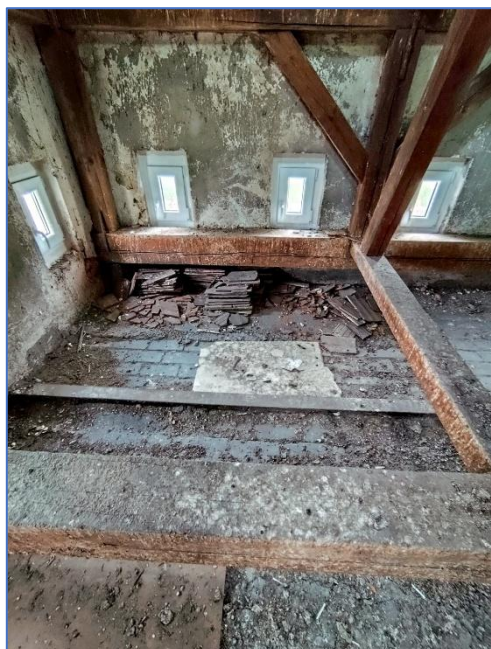
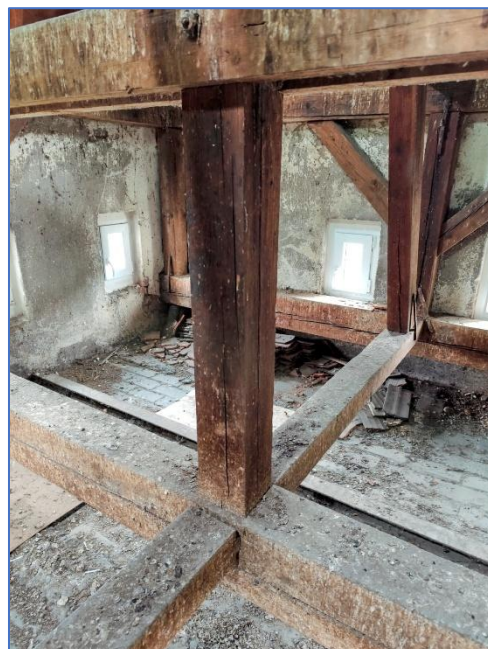
OBR.Č. 22 – 23 – **LEVÁ VĚŽ** – DŘ. KCE JSOU SILNĚ ZNEČIŠTĚNY HOLUBÍM TRUSEM
CELKOVĚ INDEX **B**

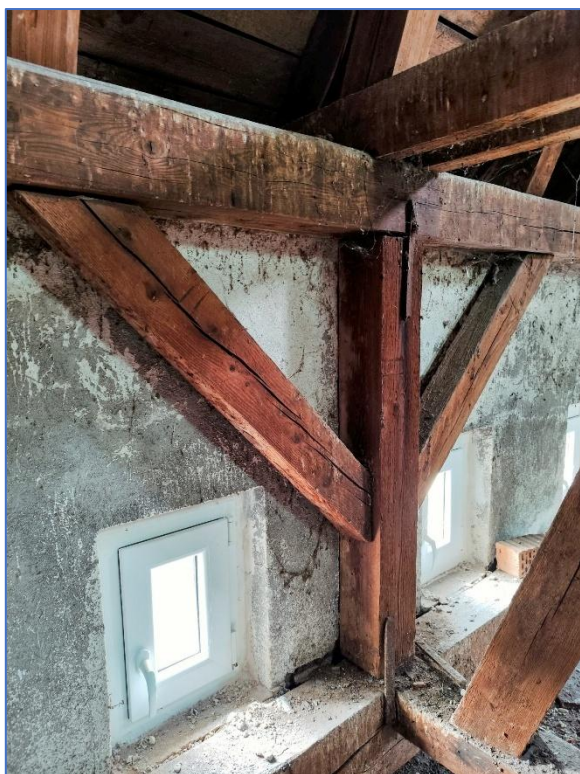
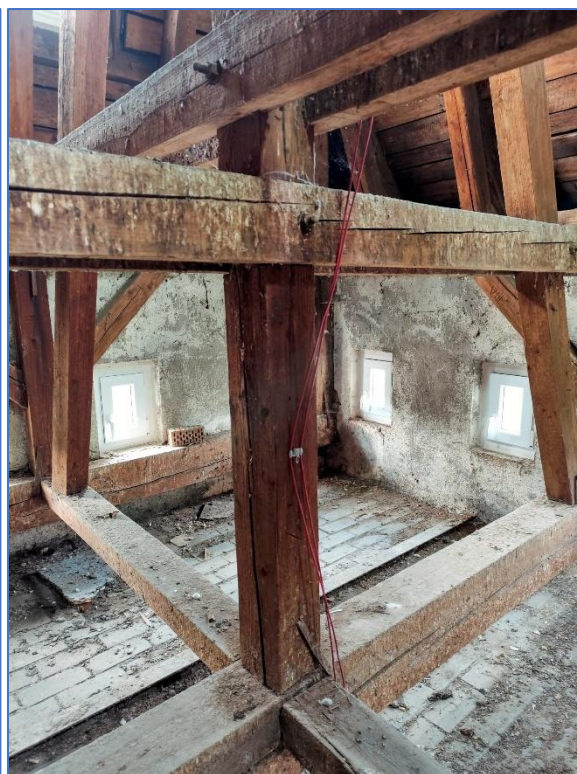
OBR.Č. 26 – 27 – **PRAVÁ VĚŽ** – DŘ. KCE JSOU SILNĚ ZNEČIŠTĚNY HOLUBÍM TRUSEM CELKOVĚ INDEX **B**

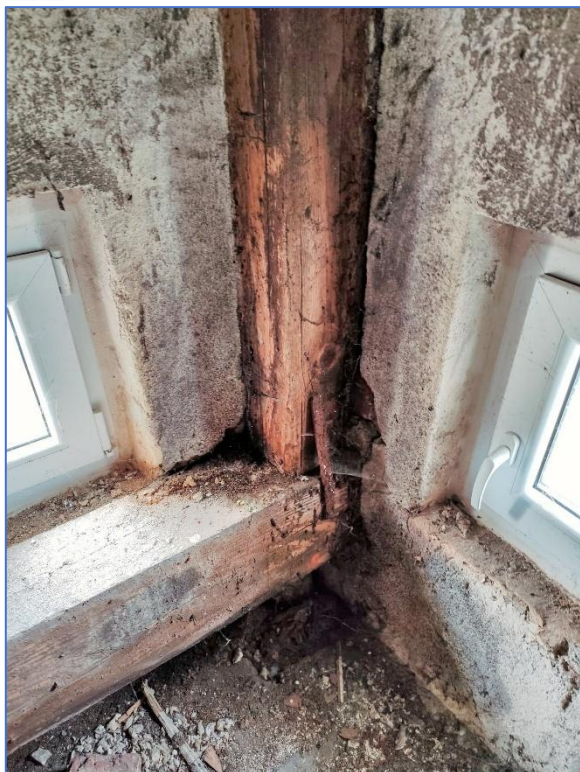
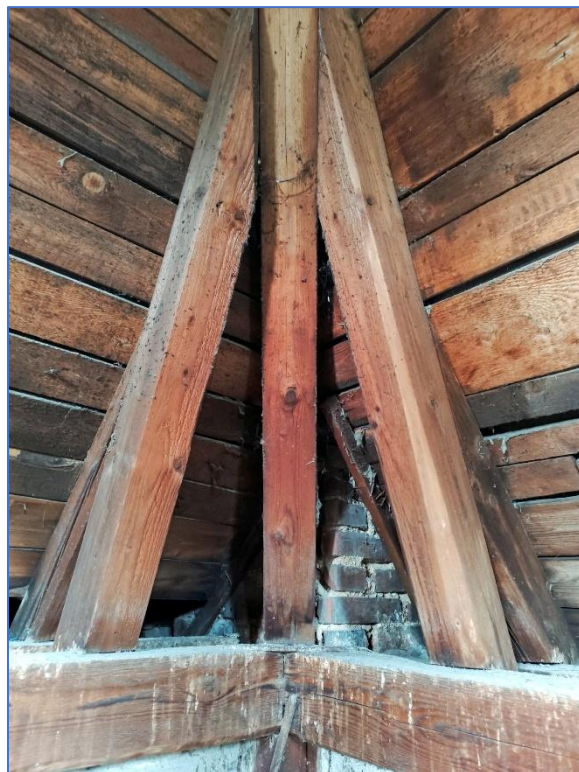
OBR.Č. 28 - 29 - **PRAVÁ VĚŽ** - DŘ. KCE JSOU SILNĚ ZNEČIŠTĚNY HOLUBÍM TRUSEM CELKOVĚ INDEX **B**

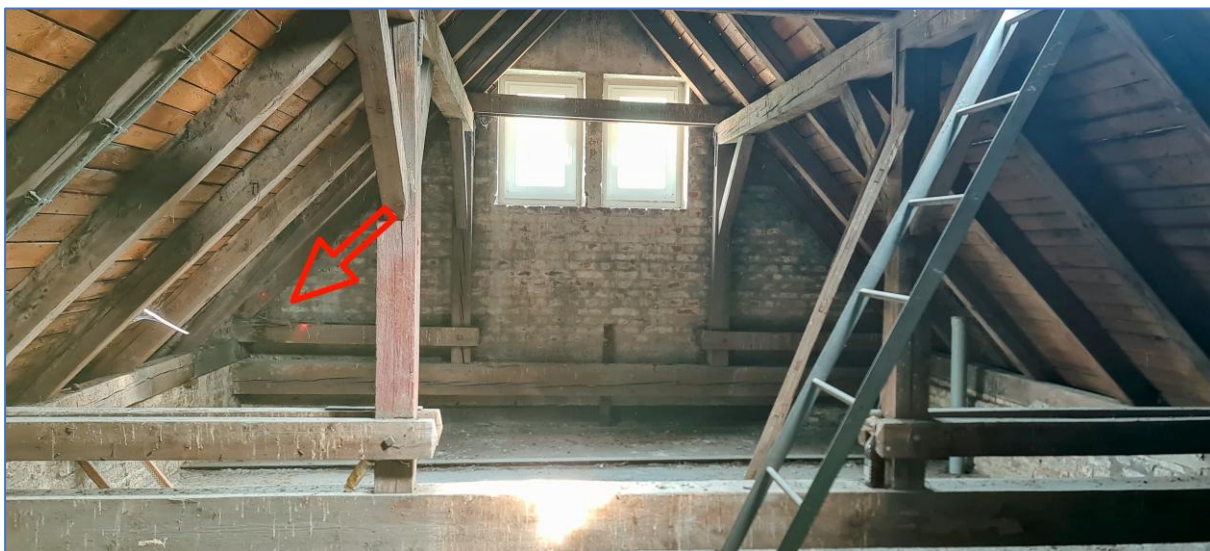
OBR.Č. 32 – ZADNÍ LEVÁ POZICE (VYVÝŠENÁ ČÁST) – BIOTICKÁ DESTRUKCE
KONSTR. SPOJE KROKEV – KLEŠTINA – INDEX **D**

- **Patní části krovu**, tj. uložení vazních trámů ve zhlaví a úžlabí byla podrobena destruktivní zkoušce pevnosti - metodou vrtání přírůstovým jádrovým vrtákem. V **95%** provedených vrtů byl kladen vrtáku odpor pouze z počátku vývrtu, po proniknutí povrchovou vrstvou vrták „vjel“ do jádra prvku a dále již nenarazil na žádný odpor. Vyvrtané piliny byly tmavě hnědé a v některém případě i prosycené vodou. Tímto si dovoluji kvalifikovaně odhadnout, že zvláště u relativně „na první pohled“ zdravých vazních trámů, která se v neoznačených místech jeví „jako nepoškozené“ je předpoklad biotické destrukce jádra, taktéž na jejich spodních hranách - převážně se jedná o poškození dř. houbou Gloeophyllum - trámovka, jejíž specialitou je destrukce od jádra prvku, takže trám se povrchově jeví jako nepoškozený. Tento typ hniloby je snadno rozpoznatelný taktéž při poklepu na tyto prvky, kteřé zní dutě. Viz. vyznačení zjištěných poruch v půdorysu na str.č. 10 a obrazová příloha č. 32 - 41.

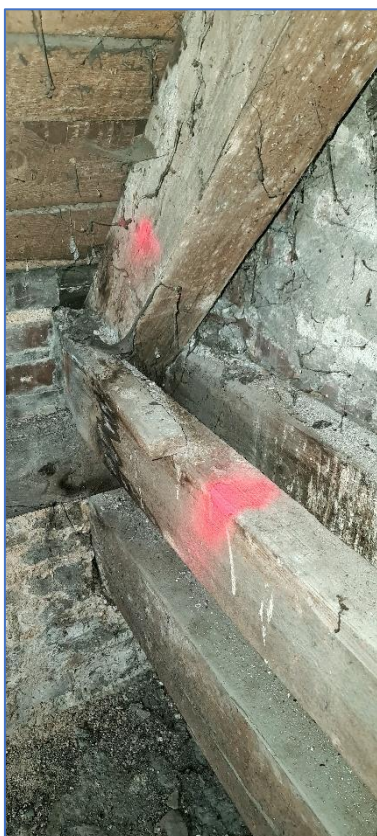
OBR.Č. 33 – ZADNÍ LEVÁ POZICE (VYVÝŠENÁ ČÁST) – DETAIL BIOTICKÉ DESTRUKCE KONSTR. SPOJE KROKVE – KLEŠTINA – INDEX **D** – **ODBĚR VZORKU VZ1**

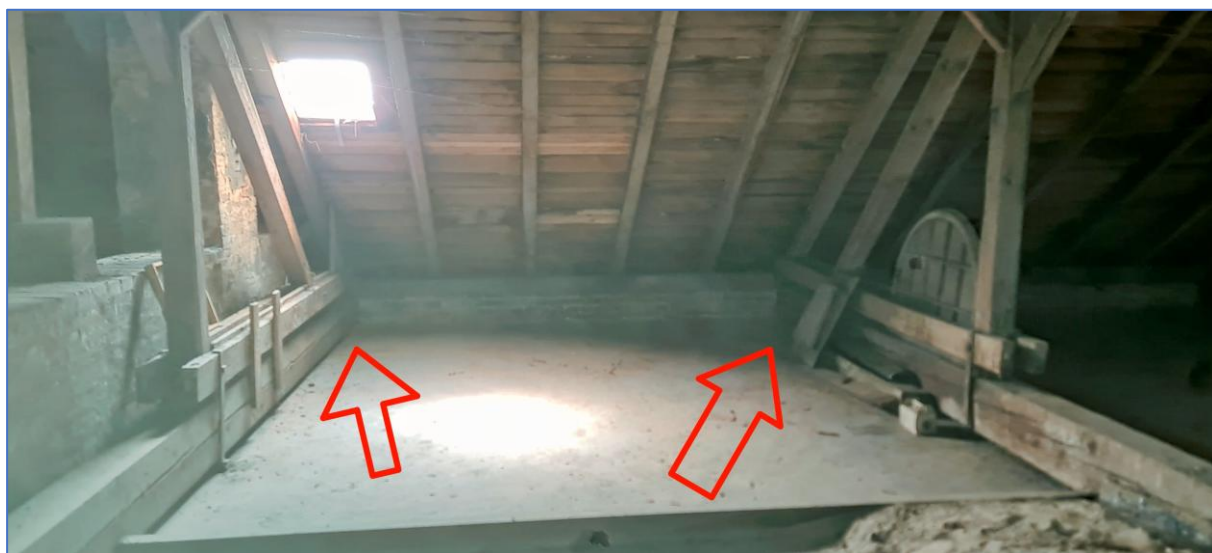
OBR.Č. 34 – KRITICKÁ MÍSTA HLAVNÍHO PŮDNÍHO PROSTORU – ULOŽENÍ VAZNÍCH TRÁMŮ DO ZDIVA /ZHLAVÍ) – INDEX **D**

Prvky, a části dřevěných prvků, vystavené riziku biotického poškození **zhlaví stropních trámů (ST) atd.** v kontaktu se zdivem důkladně chemicky ošetřit, nejlépe hloubkovou nízkotlakou injektáží. Nízkotlaká injektáž fungicidu se provádí do předvrtaných otvorů, šachovnicovitě rozložených. V těchto místech je dobré chemickou ochranu doplnit vhodně zvolenou ochranou konstrukční.

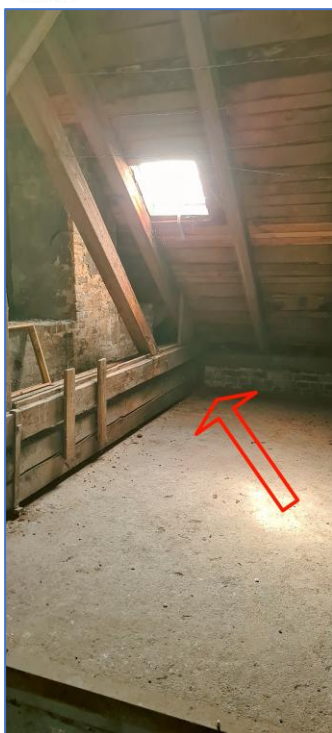
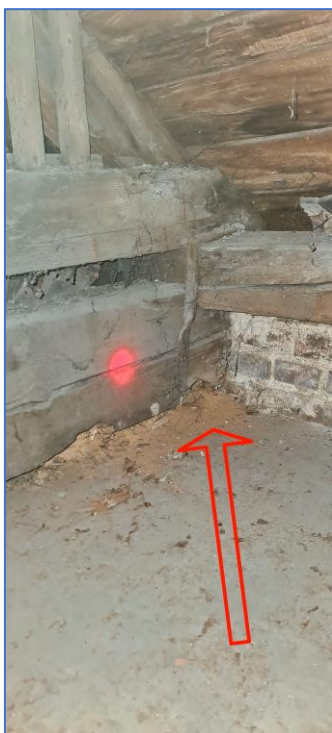
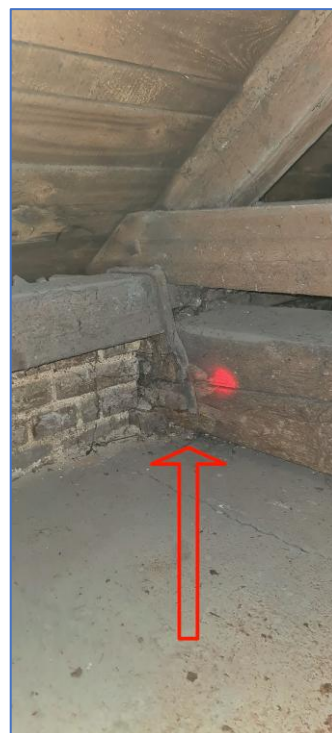
OBR.Č. 35 – 36 – 37 – KRITICKÁ MÍSTA HLAVNÍHO PŮDNÍHO PROSTORU – **ULOŽENÍ VAZNÍCH TRÁMŮ DO ZDIVA /ZHLAVÍ** – INDEX **D** - **ODBĚR VZORKU VZ2** (OBR.Č.36)

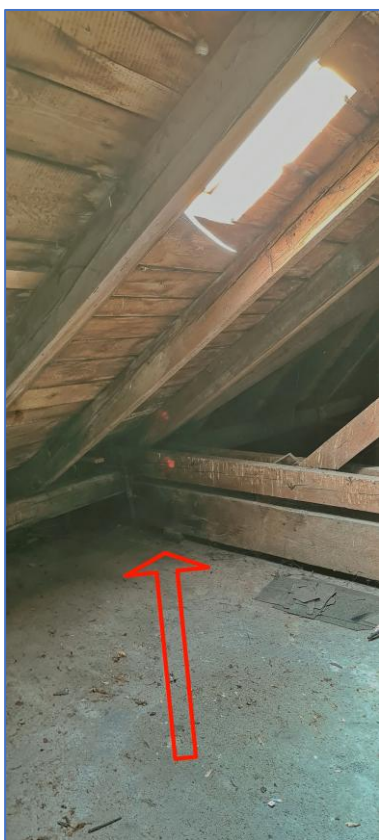
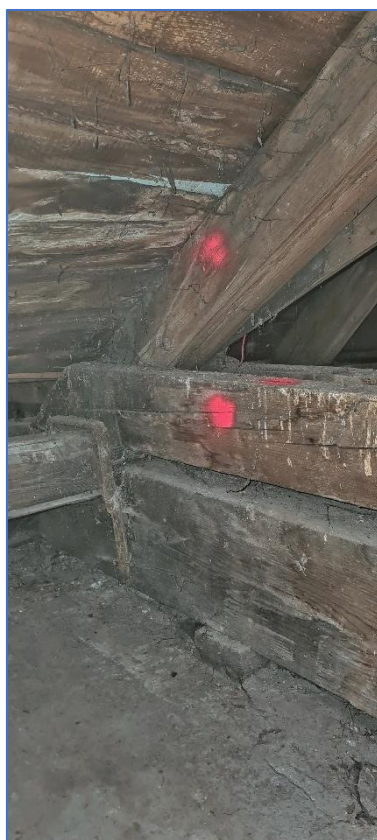
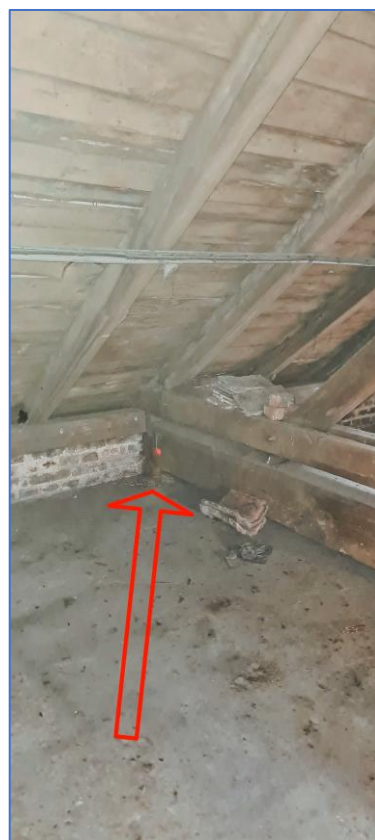
OBR.Č. 38 – 39 – 40 – KRITICKÁ MÍSTA HLAVNÍHO PŮDNÍHO PROSTORU – **ULOŽENÍ VAZNÍCH TRÁMŮ DO ZDIVA /ZHLAVÍ** – INDEX **D**

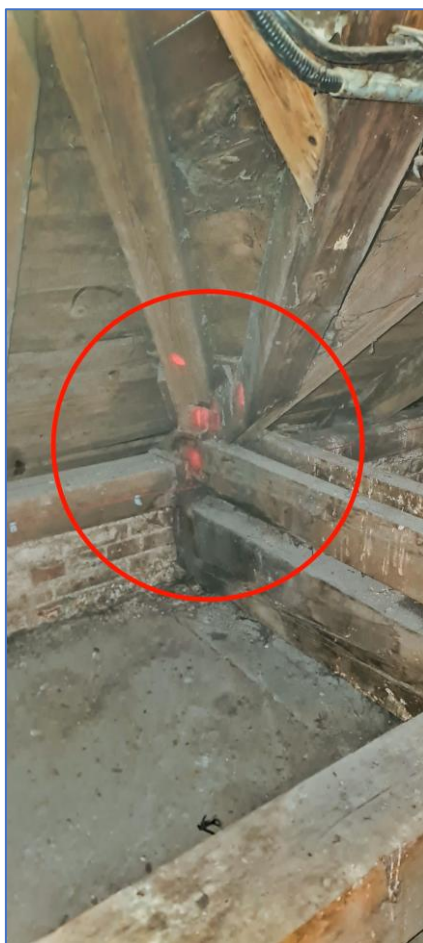
OBR.Č. 41 – BIOTICKÁ DESTRUKCE ÚŽLABÍ – INDEX D
