## Kované dveře do kostela Povýšení sv. Kříže v Děčíně – návrh oprav.

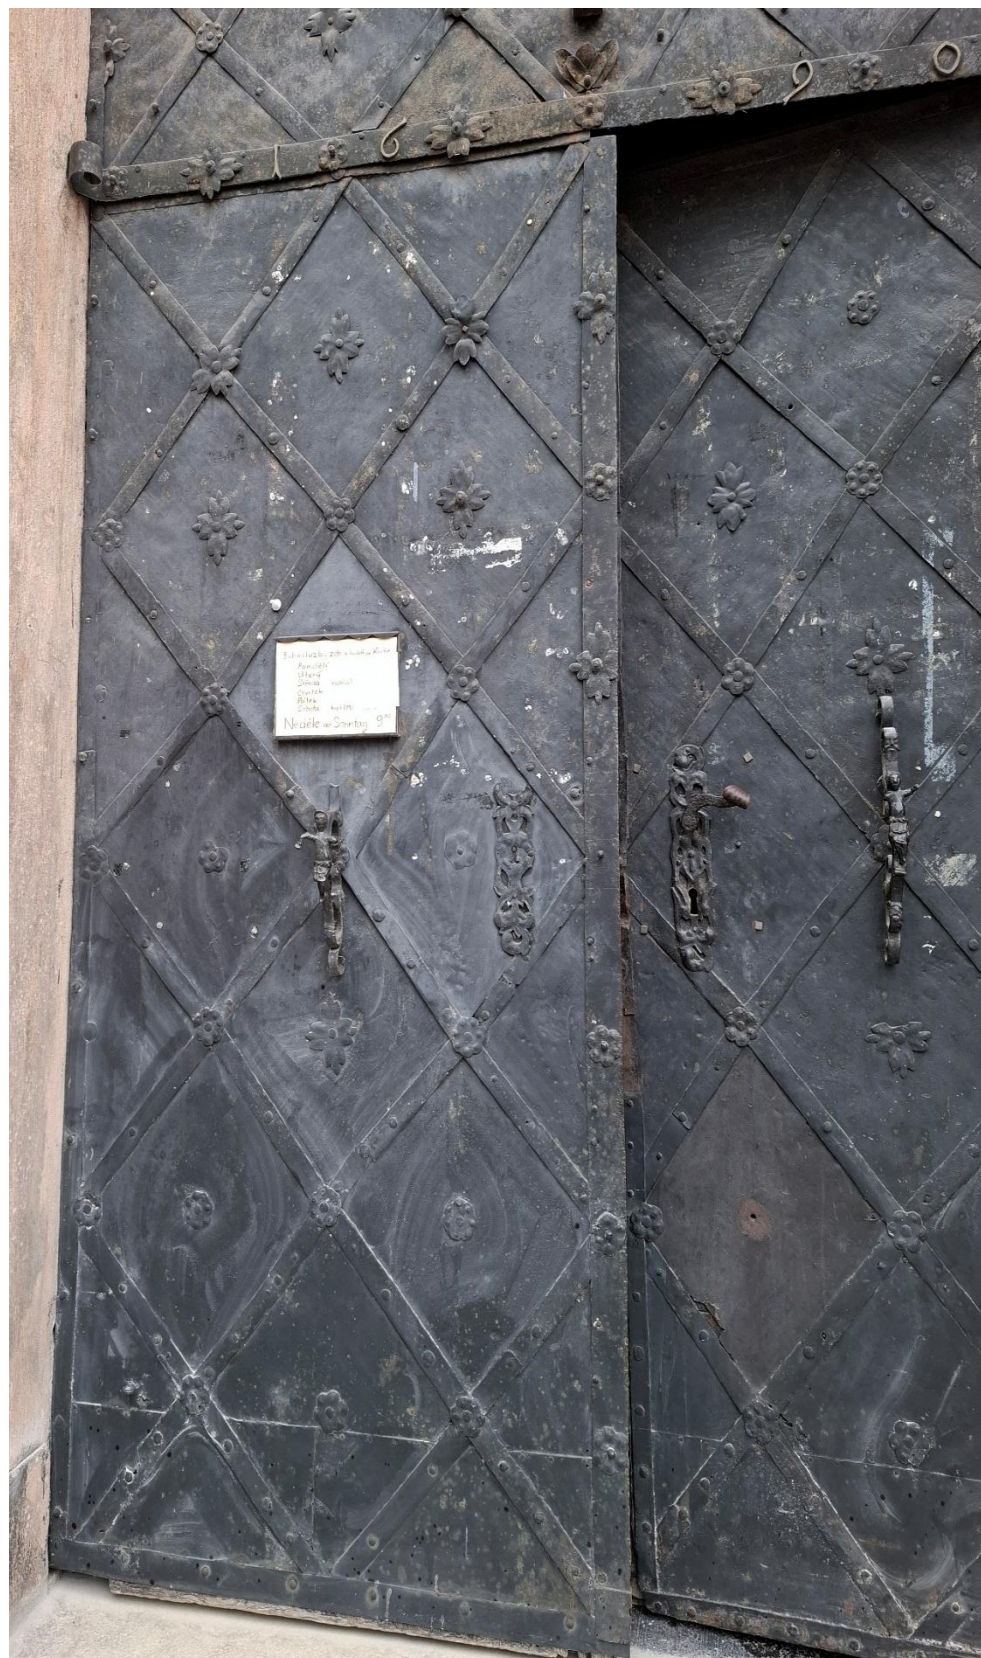
Jedná se o dveře dřevěné osazené plechovými pláty a pásnicemi. Pásnice jsou osazeny na křídlo dveří pomocí kovaných nýtů. Pásnice jsou rozmístěny na ploše křídla šikmo křížem a po obvodu jednotlivých křídel. V prostoru mezi pásnicemi jsou umístěny tepané rozety, které se objevují i na křížení. Rozety jsou ve dvou vyhotoveních (menší s 6 okvětními lístky a větší se čtyřmi okvětními trojitými lístky). Na jednotlivých křídlech jsou umístěné zdobné kované štítky a kovaná zdobná madla. Tympanon vstupu do kostela je ve stejném řešení jako křídla dveří, ve spodní části je umístěna širší vodorovná pásnice na konci stočená a zdobená rozetami a letopočtem 1690. Ve svislé středové ose je umístěna zdobná svislá pásnice na koncích stočená, uprostřed zdobená květinou s postavou, další postava je umístěna na dolní volutě pásnice.
