Univerzita Karlova, Přírodovědecká fakulta,
Ústav hydrogeologie, inženýrské geologie a užité geofyziky

Šmykové skúšky vzoriek zemín v rámci zákazky:
Rekonstrukce galerie Na Výšinách, Děčín.

November 2018

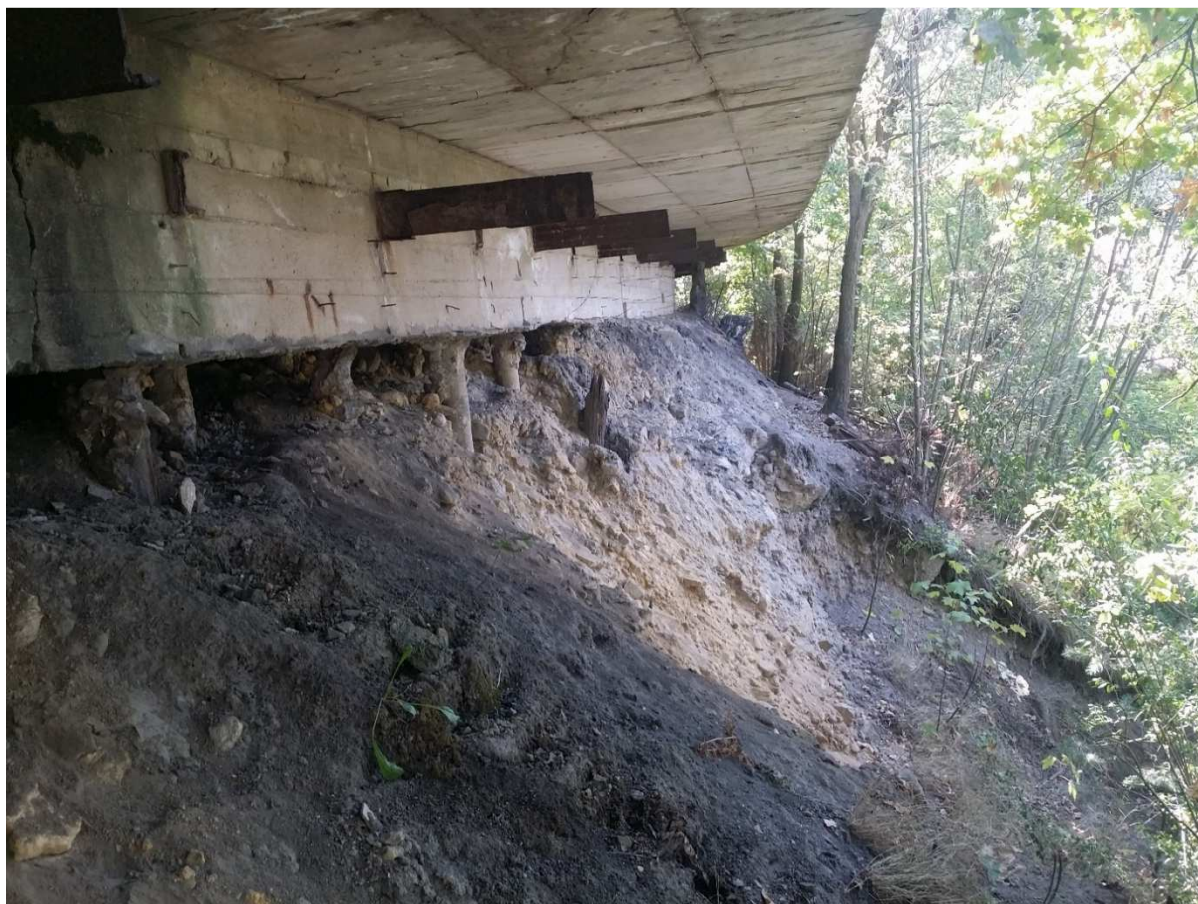
Jedná sa o zemný prúdový zosuv po rovinnej šmykovej ploche, dĺžky cca 22 m a šírky 6-8 m. Aktivoval sa dňa 15.2.2007 po nadmerných zrážkach a v dôsledku presakujúcej vody cez dilatačnú spáru č. 4 konštrukcie galérie na ulici Na Výšinách v Děčíne (Míčka, 2007). Výška odlučnej steny je 1,8 m a zasahuje pod mostovku, kde sú v dôsledku svahovej deformácie čiastočne obnažené mikropiloty (obr. 1).

Obr. 1.: Odlučná oblasť zosuvu a obnažené mikropiloty železobetónovej mostovky

Šírka odlučnej steny je 5,5 – 6 m. Výška južnej bočnej steny zosuvu dosahuje 1,3 m. Severná bočná stena cca 1 m vysoká je čiastočne zasutená. Obidve merania boli urobené cca 3 m pod odlučnou stenou v smere zosúvania. Predpokladaná hĺbka šmykovej plochy je teda v rozmedzí 1 - 1,5 m. Čelo zosuvu je jasne morfológicky viditeľné na záhrade rodinného domu pod svahom. Sklon okolitých neporušených svahov je 44° na južnej strane a 43° na severnej strane. Sklon v mieste zosuvu je v rozmedzí 38° až 45° . Meranie sklonov bolo robené v oblasti 3 – 6 m pod

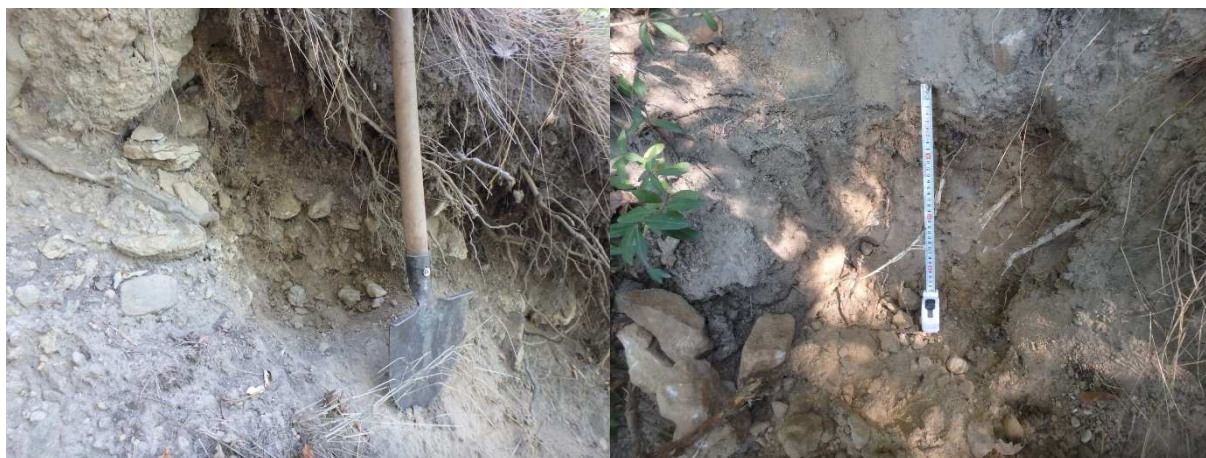
Obr. 2a, 2b: Miesta odberu vzoriek odkopaním ručnou lopatou (2a-vzorka J, 2b-vzorka S).

Počas terénnej rekognoskácie 18.9.2018 boli v mieste zosuvu (vzorka S, obr. 2b.) a v mieste bočnej hrany zosuvu (vzorka J, obr. 2a.) odobrané dve vzorky odkopaním ručnou lopatou. Na vzorkách boli robené zrnitostné analýzy (SG Geotechnika, a.s.) a testy pevnosti zemín (PřF, UK) za účelom stanovenia kritického uhlu vnútorného trenia.
