LEGENDA ZÁVAD A PROBLEMATICKÝCH ŘEŠENÍ
NAVRŽENÝCH K OPRAVAM

ZODP.PROJEKTANT	VYPRACOVAL	KRESLIL	KONTROLOVAL	Ing. Vladimír POLDA projektová činnost ve výstavbě IČ 87820641 DVORÁKOVA 1318/13 405 02 Děčín 2 tel.732 469 463, v.poldinek@seznam.cz	
Ing.V.POLDA	Ing.V.POLDA	Ing.V.POLDA		DATUM	06/2024
STAVEBNÍK	STATUTÁRNÍ MĚSTO DĚČÍN Mírové nám. 1175/5, Děčín, Děčín IV–Podmokly, 405 38			STUPEŇ	PD PRO VÝBĚR
MÍSTO STAVBY	st.p.č.341, k.ú. DĚČÍN			MĚŘÍTKO	1 : 50
DOKUMENTACE PRO VÝBĚR ZHOTOVITELE VÝMĚNA OKEN V ČÁSTI 3.N.P. BUDOVY B2 MAGISTRÁTU 28. října 1155/2, Děčín I				Č. ZAKÁZKY	16/2024
				Č. KOPIE	Č. VÝKRESU :
				ČÁST PD : D.1. DOKUMENTACE STAVEBNÍHO OBJEKTU	
PŮDORYS ZÁJMOMÉ ČÁSTI 3.N.P. + ŘEZ A–A STÁVAJÍCÍ STAV				01

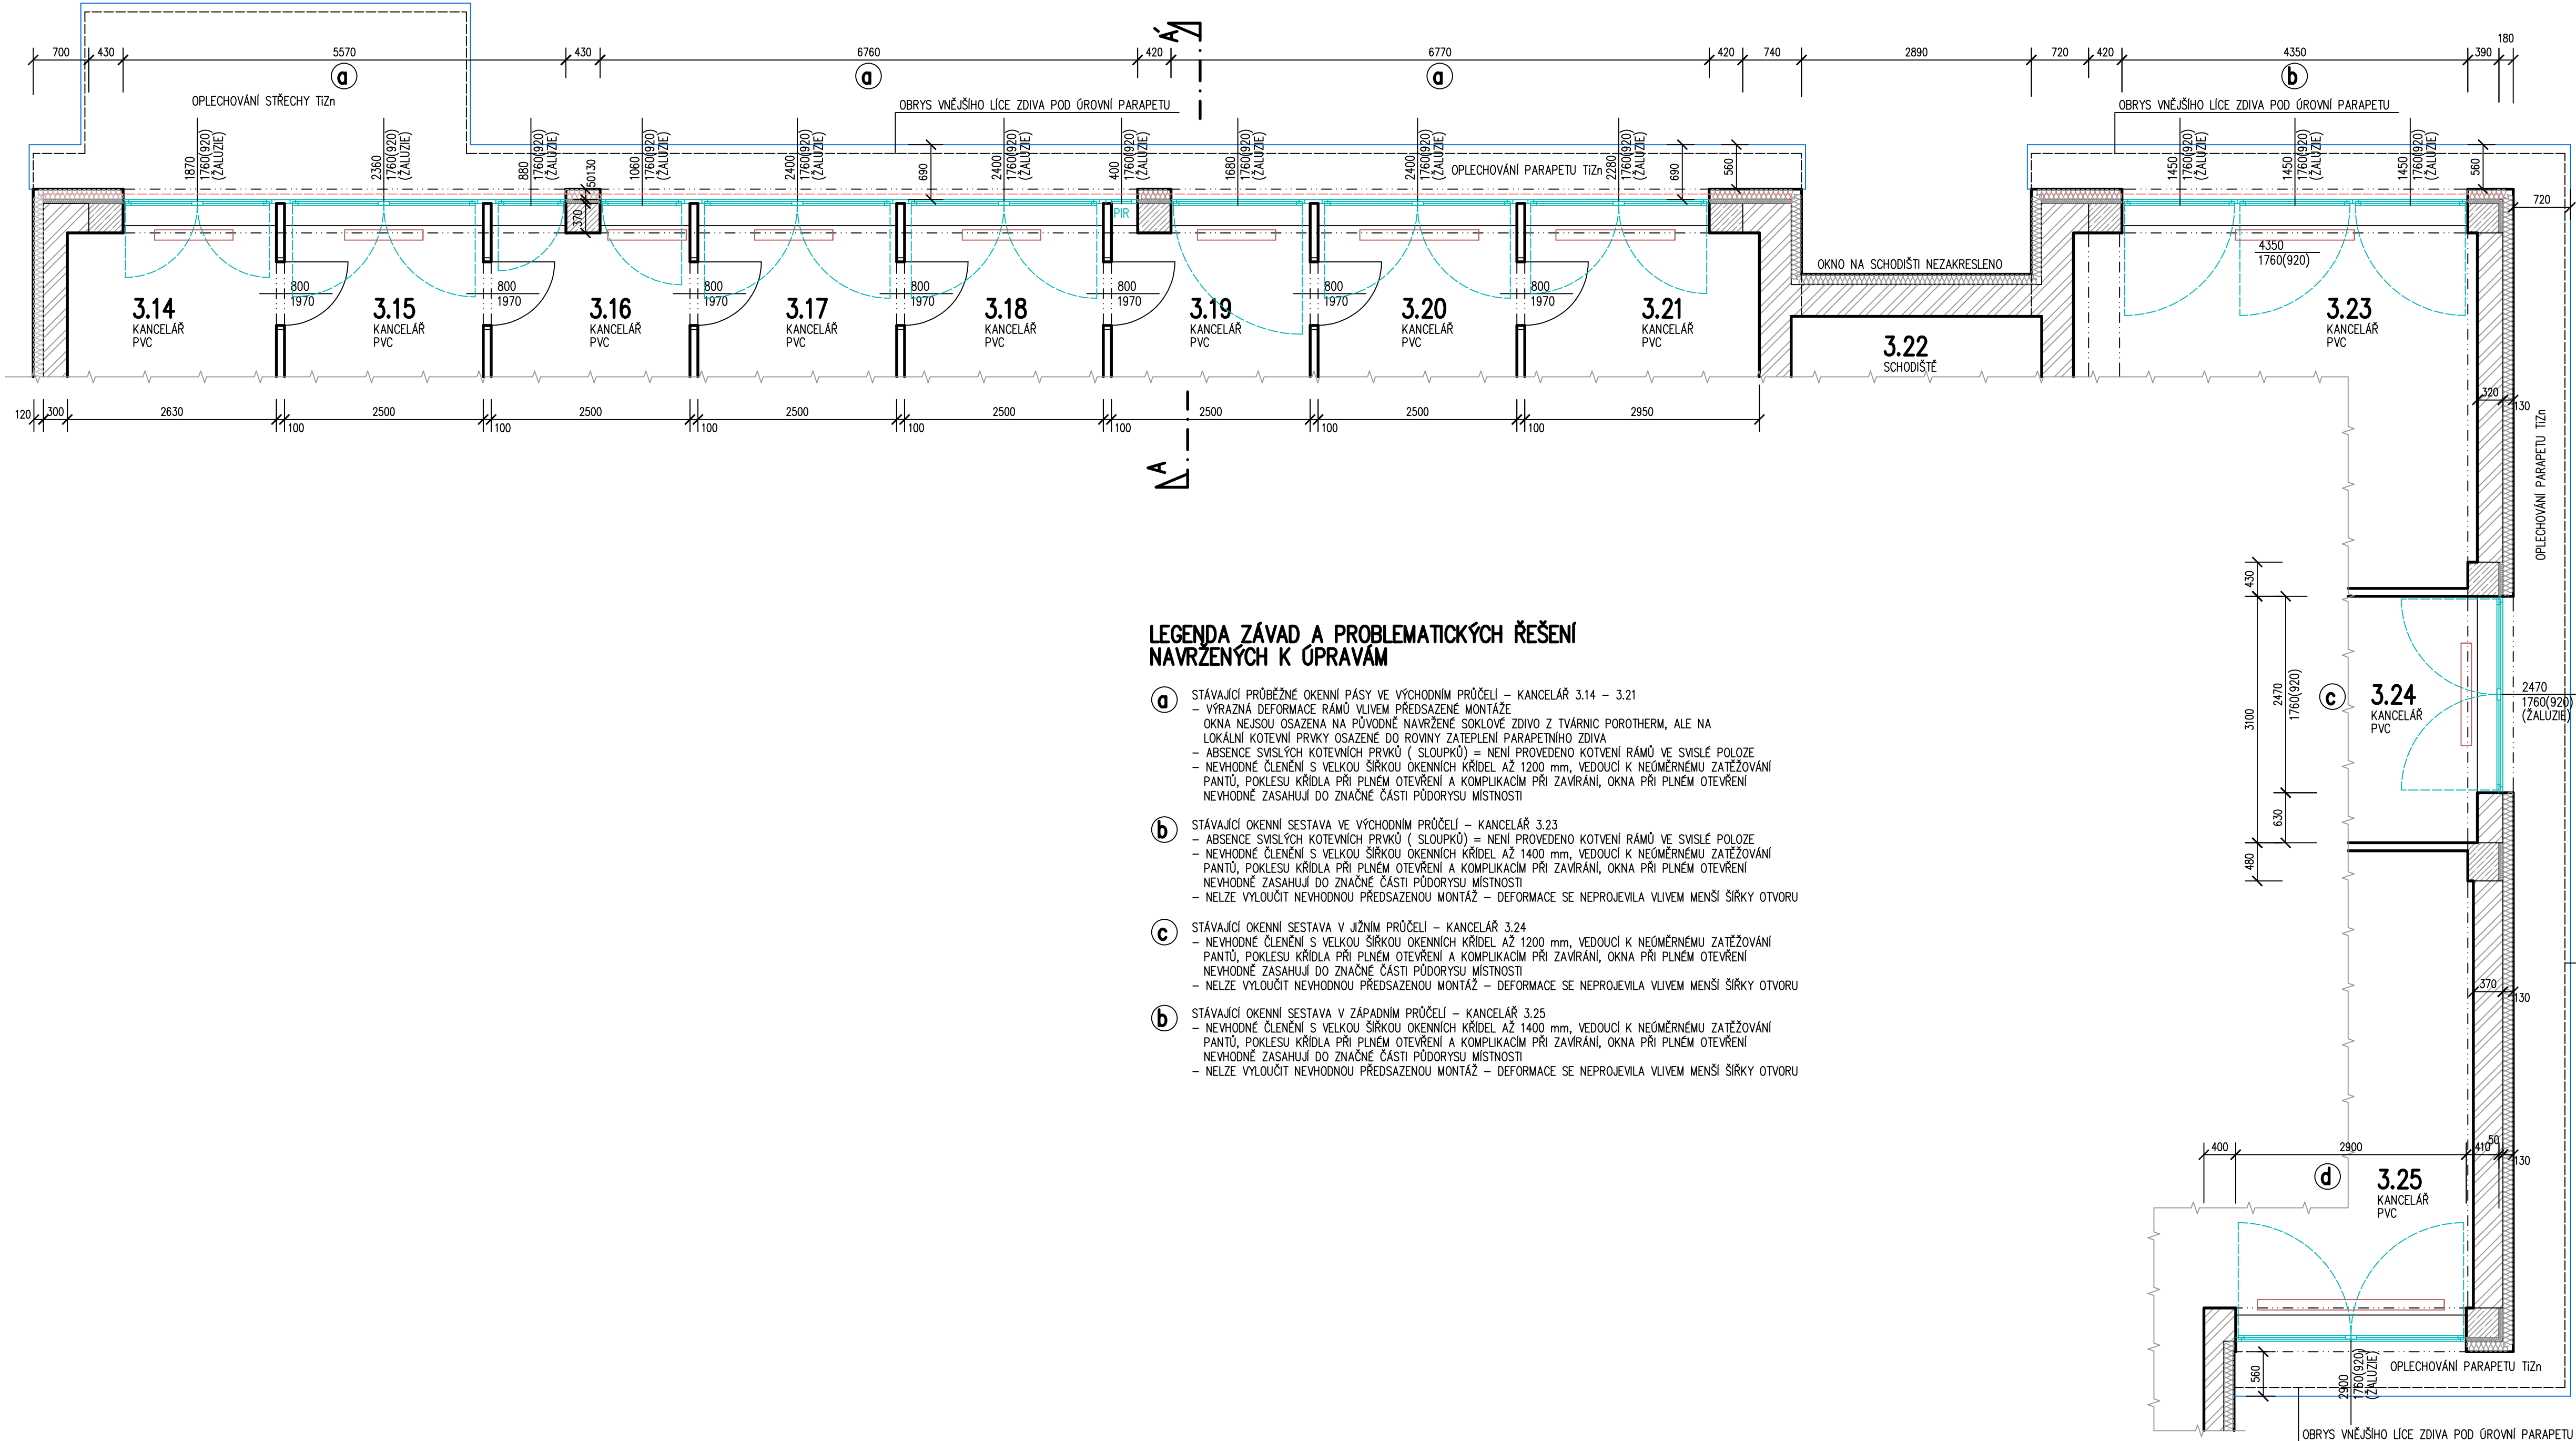
- a** STÁVAJÍCÍ PRŮBĚŽNÉ OKENNÍ PÁSY VE VÝCHODNÍM PRŮČELÍ – KANCELÁŘ 3.14 – 3.21
– VÝRAZNÁ DEFORMACE RÁMŮ VLIVEM PŘEDSAZENÉ MONTÁŽE
– OKNA NEJSOU OSAZENÁ NA PŮVODNĚ NAVRŽENÉ SOKLOVÉ ZDIVO Z TVÁRNIC POROTHERM, ALE NA LOKÁLNÍ KOTVENÍ PRVKŮ OSAZENÉ DO ROVINY ZATEPLENÍ PARAPETNÍHO ZDIVA
– ABSENCE SVISLÝCH KOTVENÍCH PRVKŮ (SLOUPKŮ) = NENÍ PROVEDENO KOTVENÍ RÁMŮ VE SVISLÉ POLOZE
– NEVHODNÉ ČLENĚNÍ S VELKOU ŠÍRKOU OKENNÍCH KŘÍDEL AŽ 1200 mm, VEDOUcí K NEOMĚRNÉMU ZATĚŽOVÁNÍ PANTŮ, POKLESU KŘÍDLA PŘI PLNÉM OTEVŘENÍ A KOMPLIKACÍM PŘI ZAVÍRÁNÍ, OKNA PŘI PLNÉM OTEVŘENÍ NEVHODNĚ ZASAHOJÍ DO ZNAČNÉ ČÁSTI PŮDORYSU MÍSTNOSTI

- b** STÁVAJÍCÍ OKENNÍ SESTAVA VE VÝCHODNÍM PRŮČELÍ – KANCELÁŘ 3.23
– ABSENCE SVISLÝCH KOTVENÍCH PRVKŮ (SLOUPKŮ) = NENÍ PROVEDENO KOTVENÍ RÁMŮ VE SVISLÉ POLOZE
– NEVHODNÉ ČLENĚNÍ S VELKOU ŠÍRKOU OKENNÍCH KŘÍDEL AŽ 1400 mm, VEDOUcí K NEOMĚRNÉMU ZATĚŽOVÁNÍ PANTŮ, POKLESU KŘÍDLA PŘI PLNÉM OTEVŘENÍ A KOMPLIKACÍM PŘI ZAVÍRÁNÍ, OKNA PŘI PLNÉM OTEVŘENÍ NEVHODNĚ ZASAHOJÍ DO ZNAČNÉ ČÁSTI PŮDORYSU MÍSTNOSTI
– NELZE VYLouČIT NEVHODNOU PŘEDSAZENOU MONTÁŽ – DEFORMACE SE NEPROJEVILA VLIVEM MENší ŠÍRKY OTVORU

- c** STÁVAJÍCÍ OKENNÍ SESTAVA V JIŽNÍM PRŮČELÍ – KANCELÁŘ 3.24
– NEVHODNÉ ČLENĚNÍ S VELKOU ŠÍRKOU OKENNÍCH KŘÍDEL AŽ 1200 mm, VEDOUcí K NEOMĚRNÉMU ZATĚŽOVÁNÍ PANTŮ, POKLESU KŘÍDLA PŘI PLNÉM OTEVŘENÍ A KOMPLIKACÍM PŘI ZAVÍRÁNÍ, OKNA PŘI PLNÉM OTEVŘENÍ NEVHODNĚ ZASAHOJÍ DO ZNAČNÉ ČÁSTI PŮDORYSU MÍSTNOSTI
– NELZE VYLouČIT NEVHODNOU PŘEDSAZENOU MONTÁŽ – DEFORMACE SE NEPROJEVILA VLIVEM MENší ŠÍRKY OTVORU

- b** STÁVAJÍCÍ OKENNÍ SESTAVA V ZÁPADNÍM PRŮČELÍ – KANCELÁŘ 3.25
– NEVHODNÉ ČLENĚNÍ S VELKOU ŠÍRKOU OKENNÍCH KŘÍDEL AŽ 1400 mm, VEDOUcí K NEOMĚRNÉMU ZATĚŽOVÁNÍ PANTŮ, POKLESU KŘÍDLA PŘI PLNÉM OTEVŘENÍ A KOMPLIKACÍM PŘI ZAVÍRÁNÍ, OKNA PŘI PLNÉM OTEVŘENÍ NEVHODNĚ ZASAHOJÍ DO ZNAČNÉ ČÁSTI PŮDORYSU MÍSTNOSTI
– NELZE VYLouČIT NEVHODNOU PŘEDSAZENOU MONTÁŽ – DEFORMACE SE NEPROJEVILA VLIVEM MENší ŠÍRKY OTVORU
