## Geotechnické posouzení nestabilní skalní stěny (spodní část svahu nalevo od nástupu Via Ferraty v Děčíně u Pastýřské stěny)

zpracoval: Ing. Alexandr Kačora

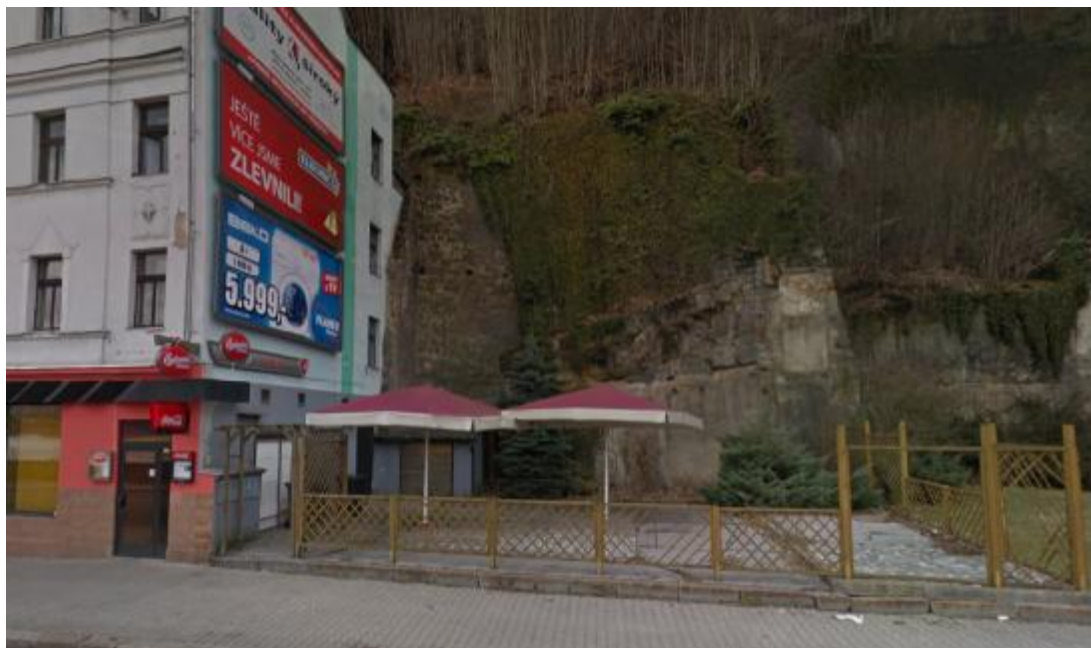
Problematika nestability skalní stěny se omezuje na prostor vlevo nástupu Via Ferraty Děčín. Jedná se o prostor dříve zastavěný občanskou výstavbou Labského nábreží. Posuzovaný svah představuje strmý skalní svah ve spodní části obnažený (výchoz lavicovitě vrstevnatého pískovce), ve zbývajících částech je skalní stěna chráněna vybudovanou obkladní zdí vybudovanou za účelem zabezpečení svahu proti vypadávání kamenů, ale hlavně z důvodu ochrany svahu před zvětráváním tj. účinky exogenních činitelů jako jsou slunce, voda, mráz a vítr. V průběhu prohlídek bylo zaznamenáno několik indicií dokladujících neutěšený stav skalní stěny.

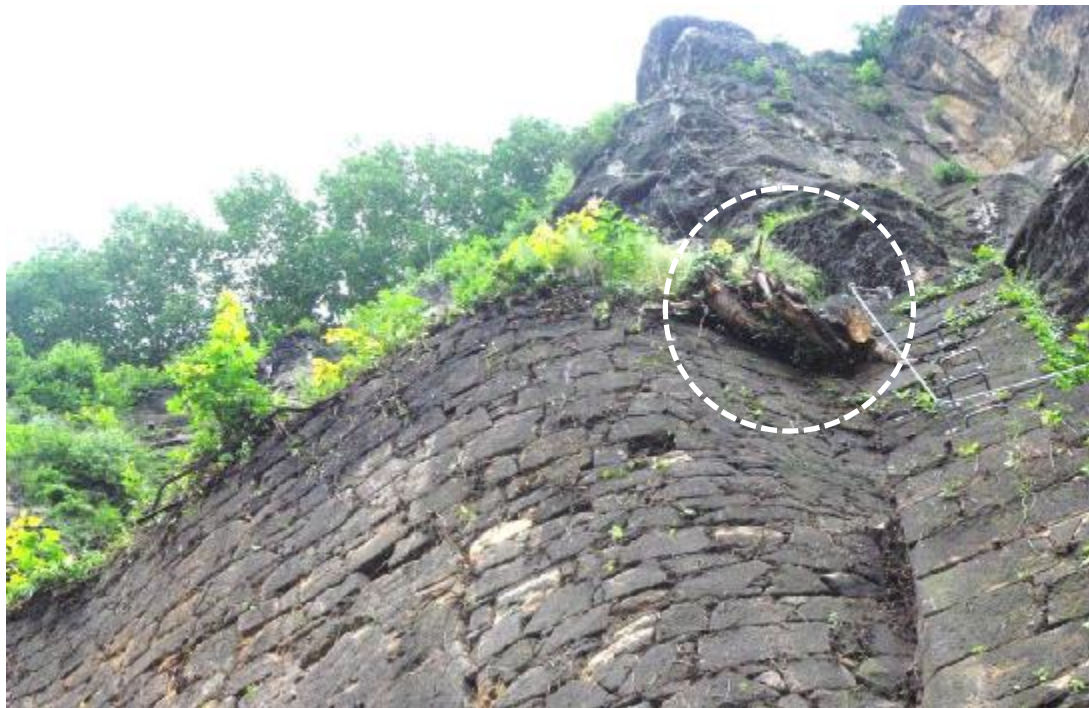
Poloha pařezu navrženého k odstranění

stávající obkladní zdi, která tak na ni vyvíjí tlak. Nebezpečím je její možné lokální zřícení do prostoru pod stěnou. Šířka odkopu je uvažována do 1m ve spádu 5% do údolí. Materiál bude ponechán na místě v prostoru výše ve svahu a plošně rozprostřen na svah (ručním nářadím). Povrch odkopu bude zajištěn protierozní biodegradační rohoží (např. jutovou příp. kokosovou s plošnou hmotností min. 500g/m<sup>2</sup>). Povrch bude zatravněn ručním pohozením travního semene. V rámci těchto prací doporučujeme odstranění pařezu situovaného ve svrchní části vpravo.

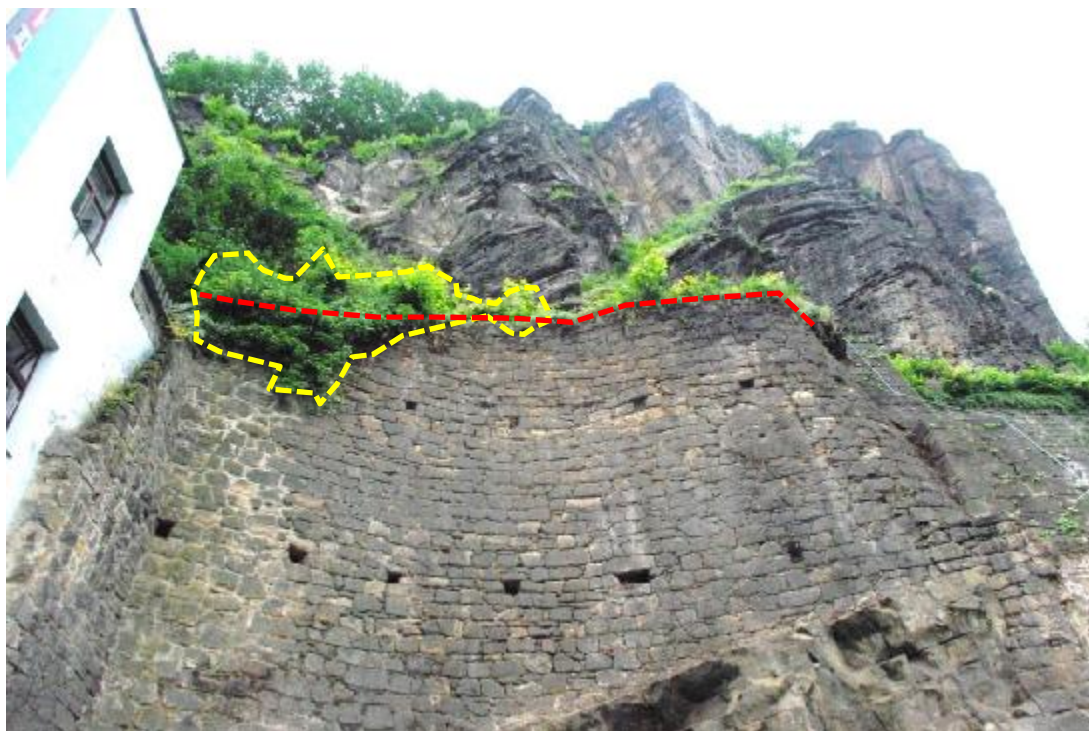
Odstranění porostu (žlutě), úprava plochy za horní hranou obkladní zdi (červeně)

V rámci realizace zajištění stěny doporučujeme začít pracemi s nízkou mírou rizika tj. odstranění zbytku porostu z břečtanu. Následně provést odkop gravitačně sesouvaného zeminu z prostoru koruny

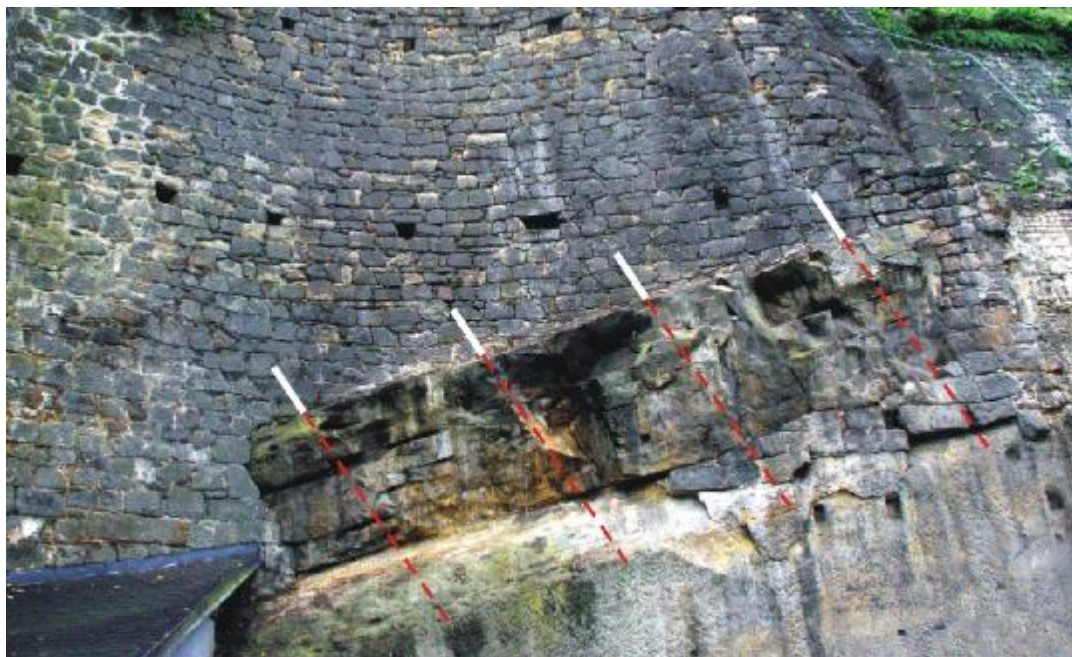
Technická opatření na zajištění skalního výchozu II. - realizace svorníků CKT 22  
(realizace lze provést až po rekonstrukci obkladní zdi!)

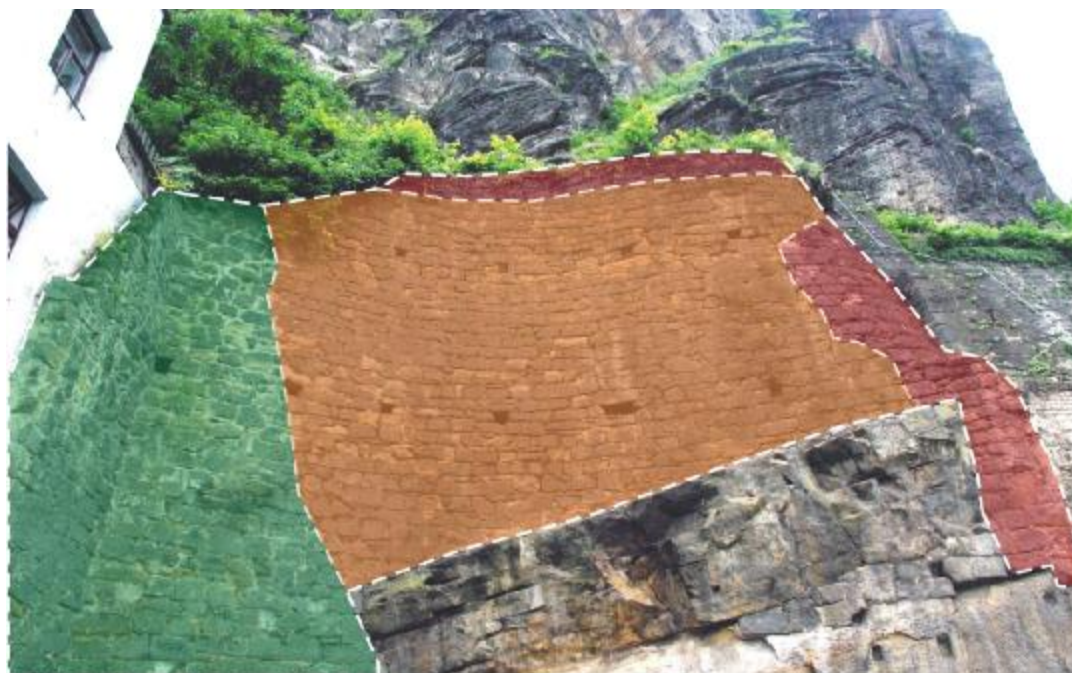
Obkladní zeď - dříve provedené přespárování (zeleně), špatný stav zdiva v důsledku degradace spárovací hmoty (červeně), střední kvalita kamenného zdiva (oranžově) – přespárování je pro zachování funkce obkladní zdi nutností

V rámci realizace zajištění stěny doporučujeme před vrtáním svorníků provést rekonstrukci obkladní zdi a její funkce. Z výsledků prohlídek je patrné, že obkladní zeď prošla v minulosti částečnou opravou (přespárováním) – levá část při pohledu do svahu. Technická opatření spočívají v následujících krocích:

- vyčištění a hloubkové odstranění spár kamenného zdiva (do hloubky cca 10cm)
- obnova spár vhodnou spárovací hmotou určenou pro výplň spár do šířky 60mm
- vyčištění odvodňovacích otvorů (příp. větracích otvorů „výdechů“)
