Terénní průzkum skalních svahů

Záznamový list č.

107

Lokalita: DC - ul. Saská

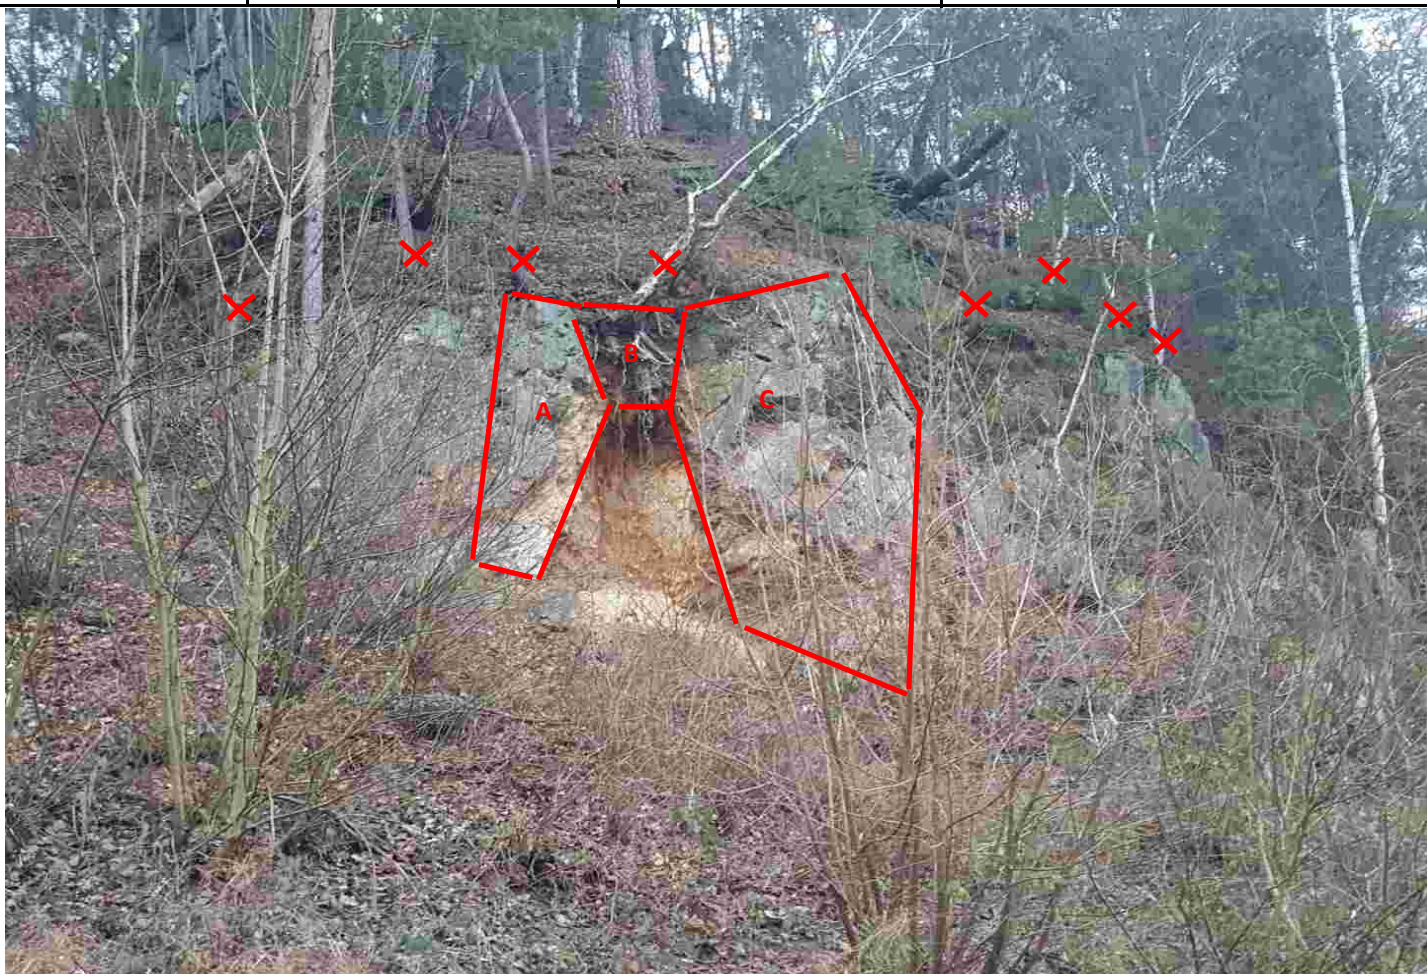
001

Blok	Stabil.	Riziko	šířka x výška x hloubka	Poznámka
A	P1	NR	2x4x1.5	
B	N	BR	2x2x1.5	
C	P1	NR	4x4x2	
.
.
.
.
.

3xBř15. 3xBo15. 2xS10

N

Bezprostředně nestabilní

NR

nízké

4

Podezřelý objekt

Provést kácení a ponechat přirozenému vývoji. periodicky sledovat v intervalu 1x ročně

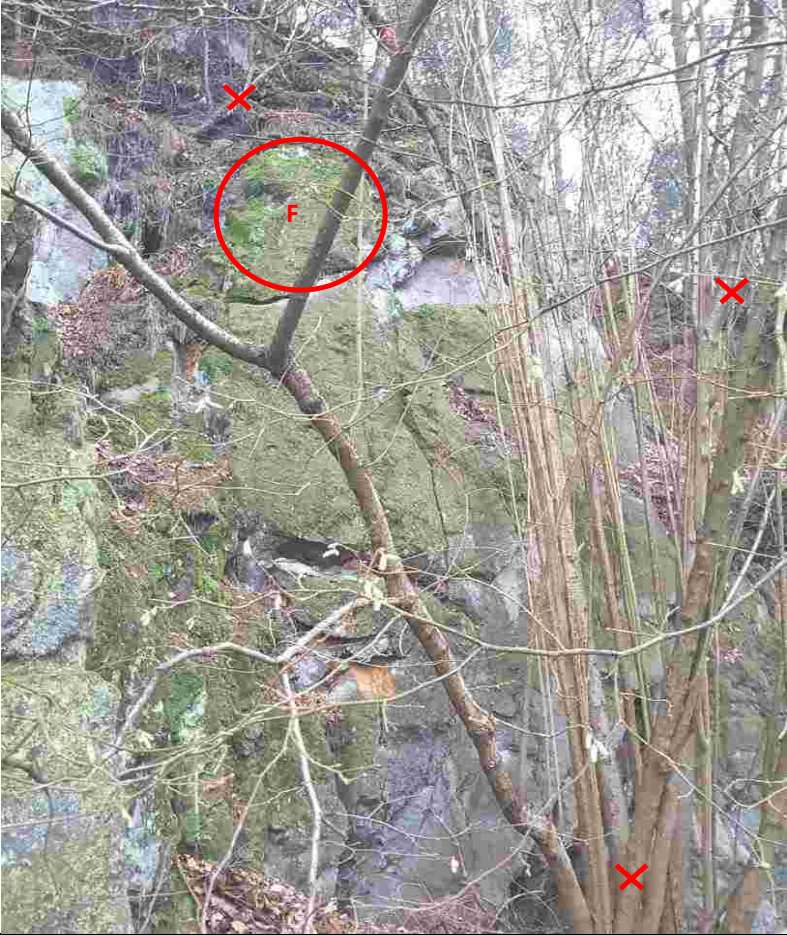
Blok F	Stabil. P2	Riziko NR	šířka x výška x hloubka 1x1x0.5	Poznámka
				Poznámka:				
				Kácení: 2xBř15				
				Bezpeč. kategorie:				
				P2		Potenciálně nestabilní 2		
				Míra rizika				
				NR		nízké		
				Bodové hodnocení:				
				3		Podezřelý objekt		
Hodnocení a doporučení: Provést kácení a ponechat přirozenému vývoji. periodicky sledovat v intervalu 1x ročně				Datum dokumentace:				
				Datum hodnocení:

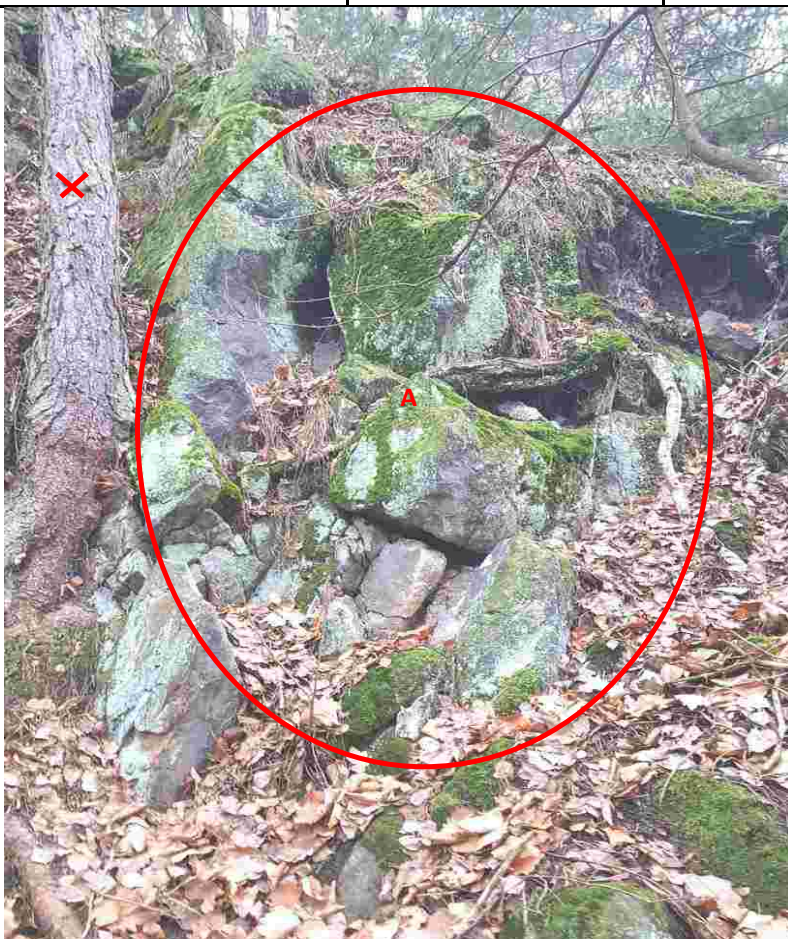
Fotografie:	20200107_081639
-------------	-----------------

Bo30

P1

Potenciálně nestabilní 1

VR

vysoké

16

Nebezpečný objekt

Provést kácení, suť A snést nebo urovnat, periodicky sledovat v intervalu 1x ročně

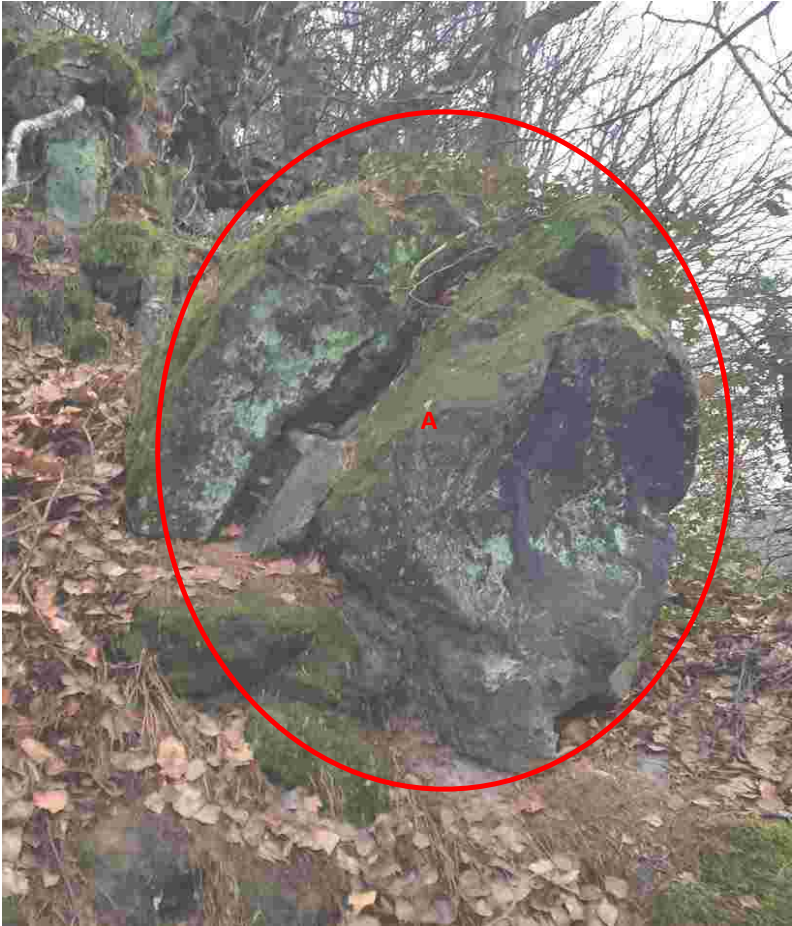
<table><tr> <th>Blok</th> <th>Stabil.</th> <th>Riziko</th> <th>šířka x výška x hloubka</th> <th>Poznámka</th> </tr><tr> <td>A</td> <td>P2</td> <td>VR</td> <td>1x1x1</td> <td></td> </tr></table>

Blok	Stabil.	Riziko	šířka x výška x hloubka	Poznámka	A	P2	VR	1x1x1					
				Blok	Stabil.	Riziko	šířka x výška x hloubka	Poznámka																																															
				A	P2	VR	1x1x1																																																
					.	.																																																	
					.	.																																																	
					.	.																																																	
					.	.																																																	
					.	.																																																	
					.	.																																																	
					.	.																																																	
	.	.																																																					
Poznámka:																																																							
Kácení:																																																							
Bezpeč. kategorie:																																																							
P2		Potenciálně nestabilní 2																																																					
Míra rizika																																																							
VR		vysoké																																																					
Bodové hodnocení:																																																							
12		Ohrožující objekt																																																					
Datum dokumentace:				7.1.2020																																																			
Datum hodnocení:				18.5.2020																																																			
Hodnocení a doporučení: Ponechat přirozenému vývoji. periodicky sledovat v intervalu 1x ročně																																																							
Legenda : Skalní bloky A. B. ... - označení bloků Doporučení dalšího postupu: a) ponechání přirozenému vývoji. b) založení kontrolního sledování a stanovení mezních stavů. c) doporučení způsobu zabezpečení Nebezpečné stromy: S - smrk. Bř - bříza. Bo - borovice. Bu - buk. T - torzo. Du - dub. Jav - javor. Je - Jeřáb. To - topol. Os - osika. číslo označuje průměr kmene ve výšce 1 m nad terénem.

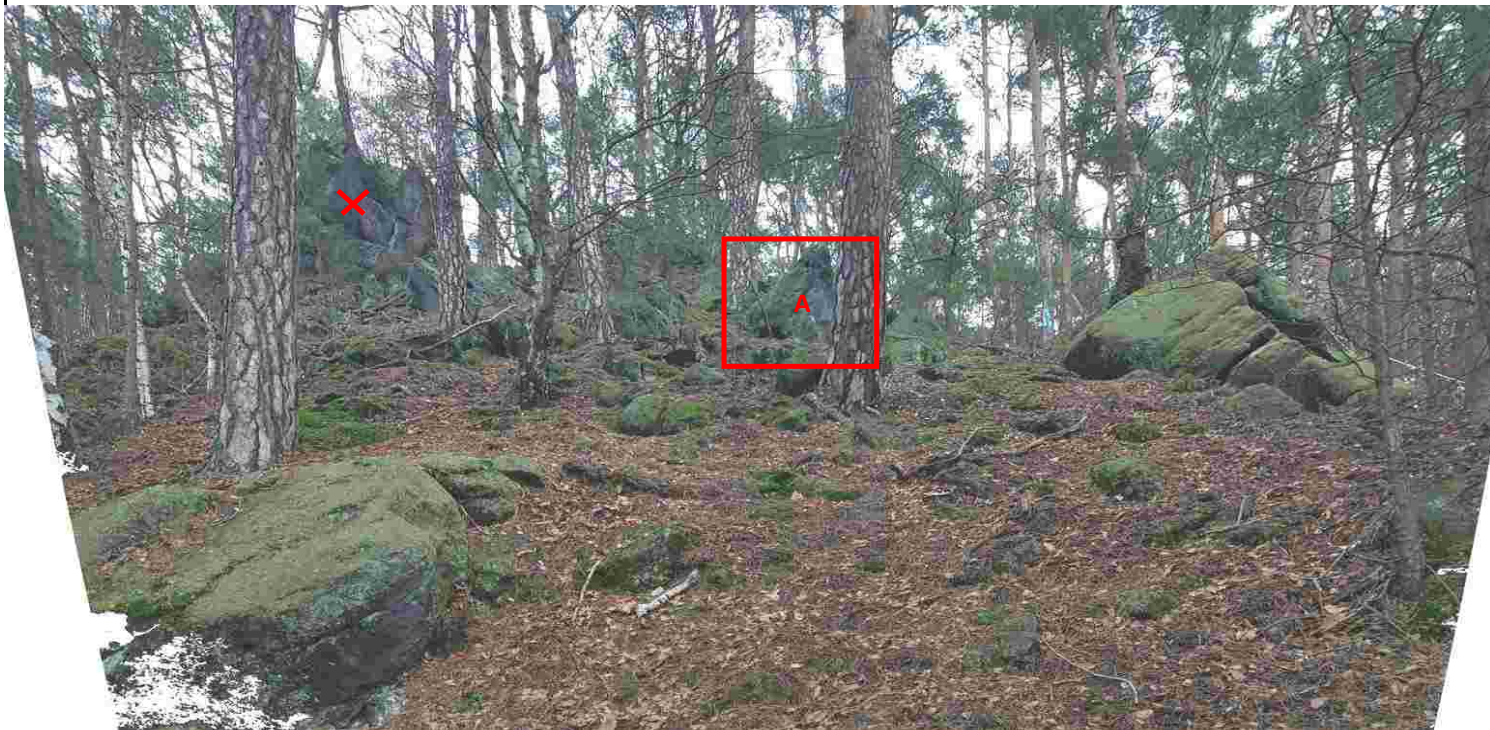
Bo30

P3

Potenciálně nestabilní 3

VR

vysoké

8

Labilní objekt

Provést kácení, vizuálně sledovat v intervalu 5 let

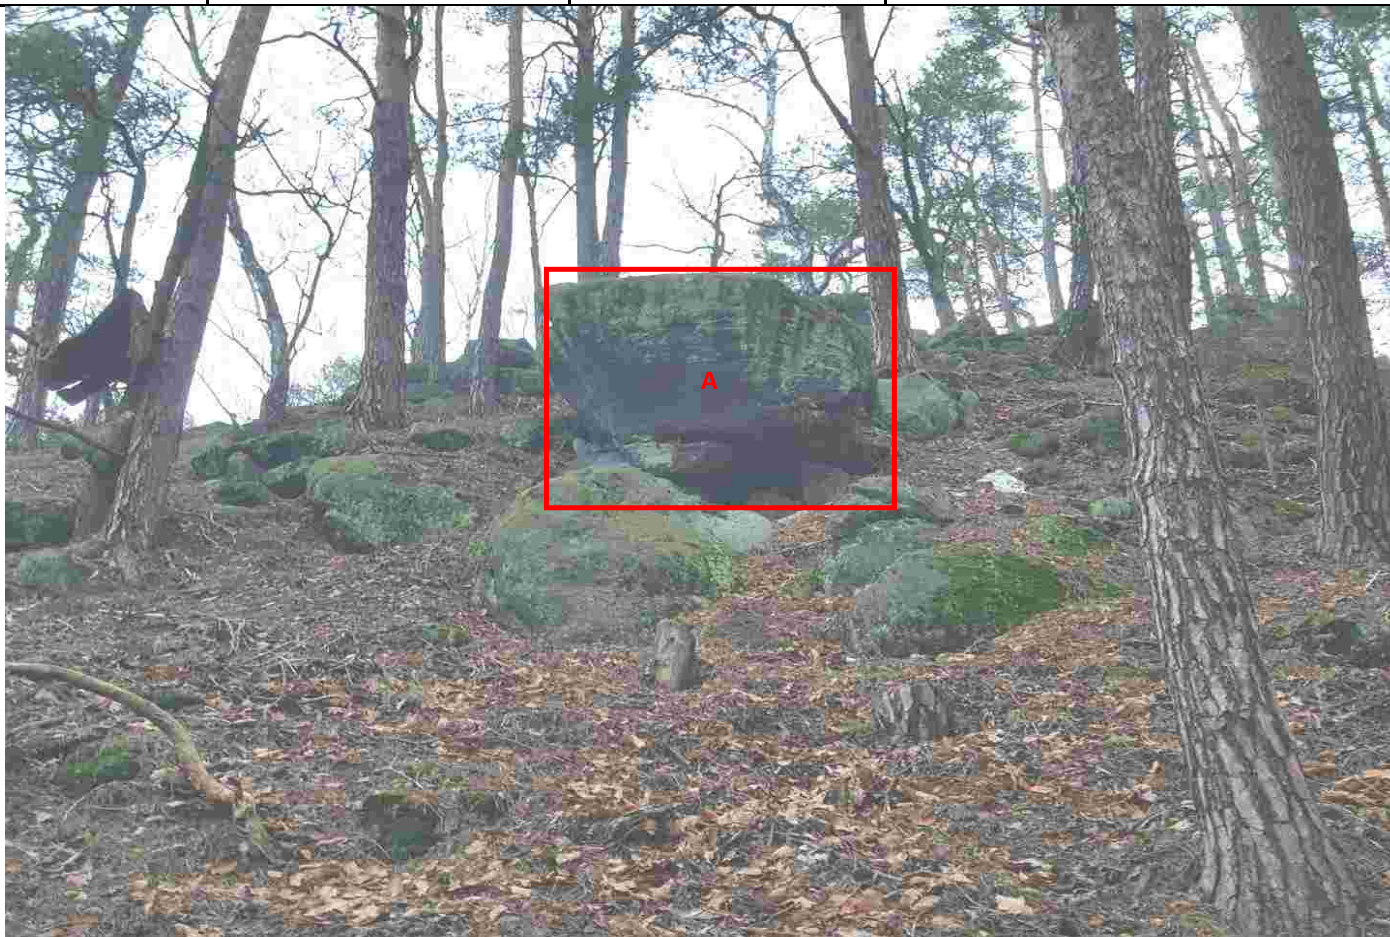
P2

Potenciálně nestabilní 2

VR

vysoké

12

Ohrožující objekt

Ponechat přirozenému vývoji. oblast sledovat v intervalu 5 let

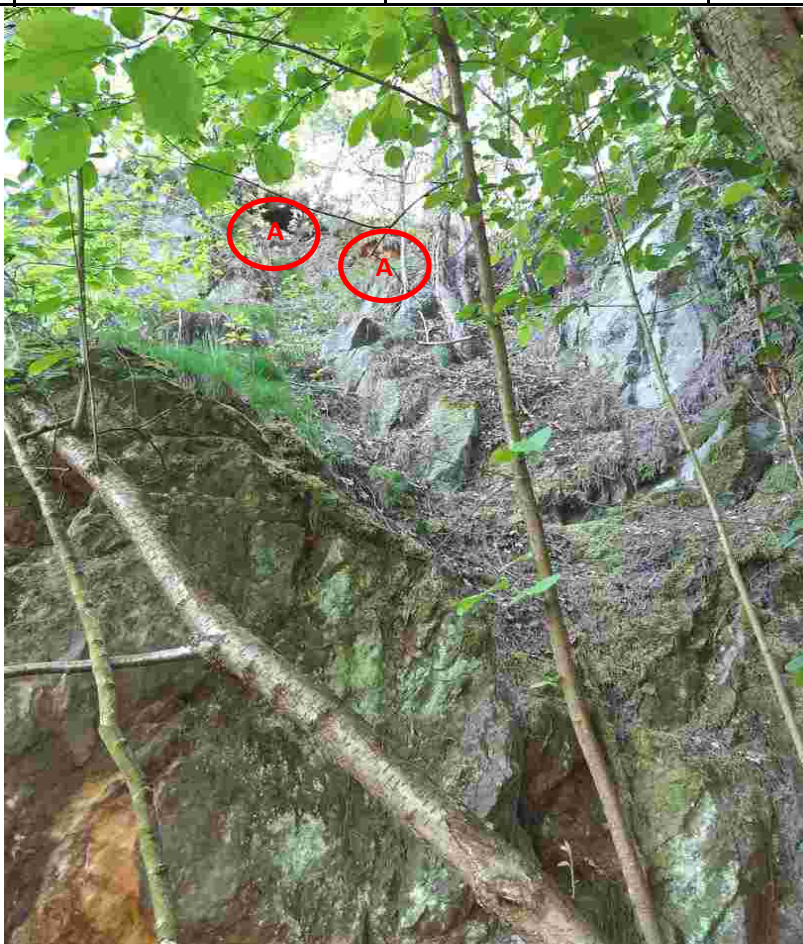
SA

Sanovaný

BR

minimální - bez

6

Labilní objekt

Odstrani obě místa ohrožena a nadále oblast sledovat v intervalu 5 let

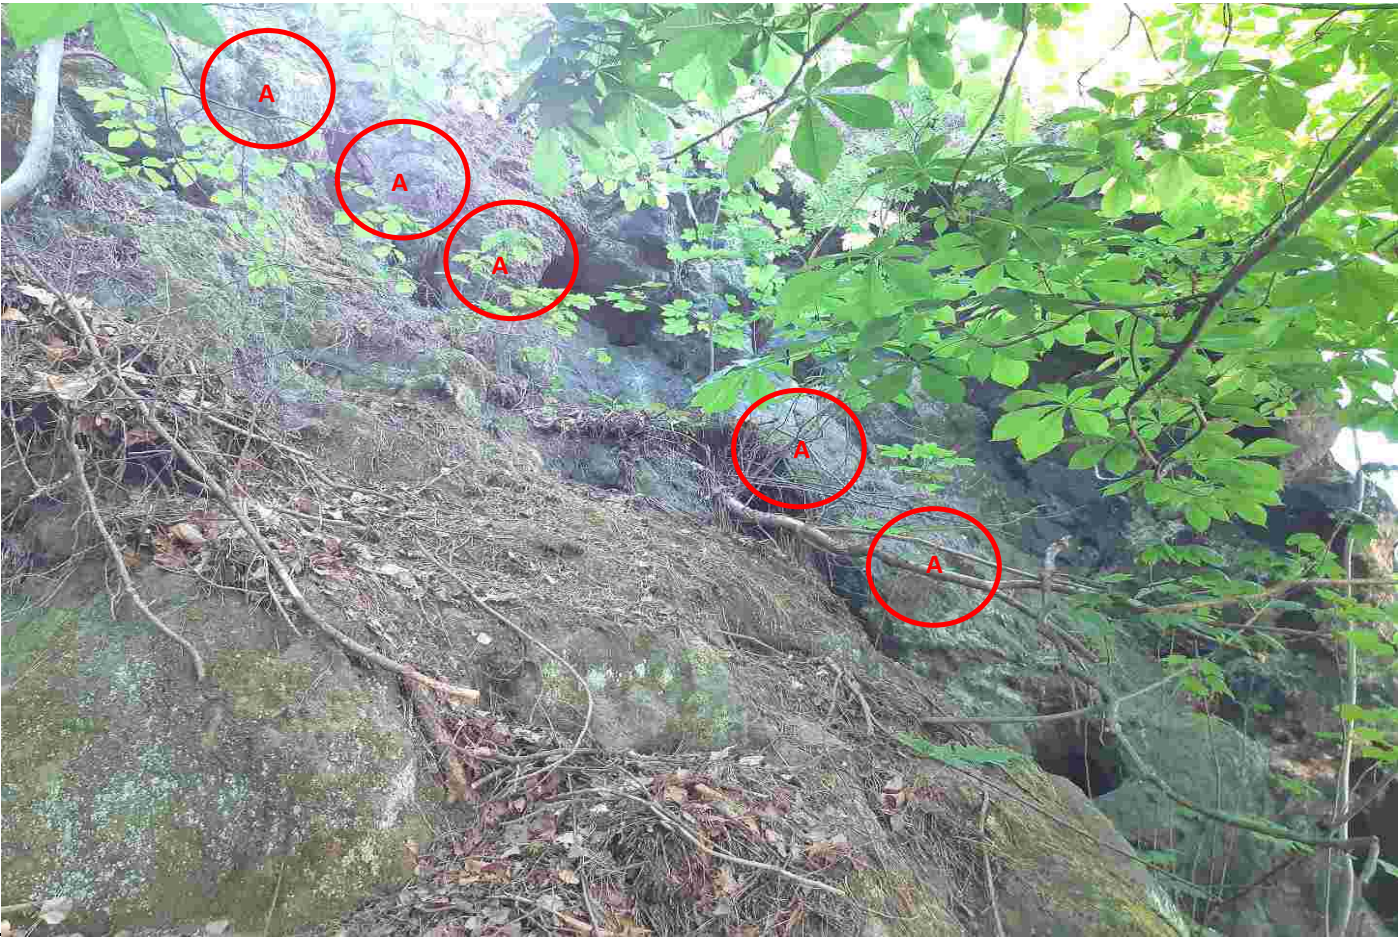
A ZCONSULT® spol. s r. o. Klášská 12, 400 01 Ústí nad Labem	Terénní průzkum skálních svahů			Záznamový list č. 107	Objekt č.- pohled č. 018
	Lokalita: 107 DC - ul. Saská	Etáž: 0	GPS-N: 50° 47' 5.46828'' GPS-E: 14° 10' 41.45004''	Fotografie: 20200518_111601	Aziimt: 150°

Blok	Stabil.	Riziko	šířka x výška x hloubka	Poznámka
A	P2	SR	1x0.5x0.5	5ks

P2	Potenciálně nestabilní 2
----	--------------------------

SR	střední
----	---------

6	Labilní objekt
---	----------------

Hodnocení a doporučení:
 Ponechat přirozenému vývoji a nadále oblast sledovat v intervalu 1 roku

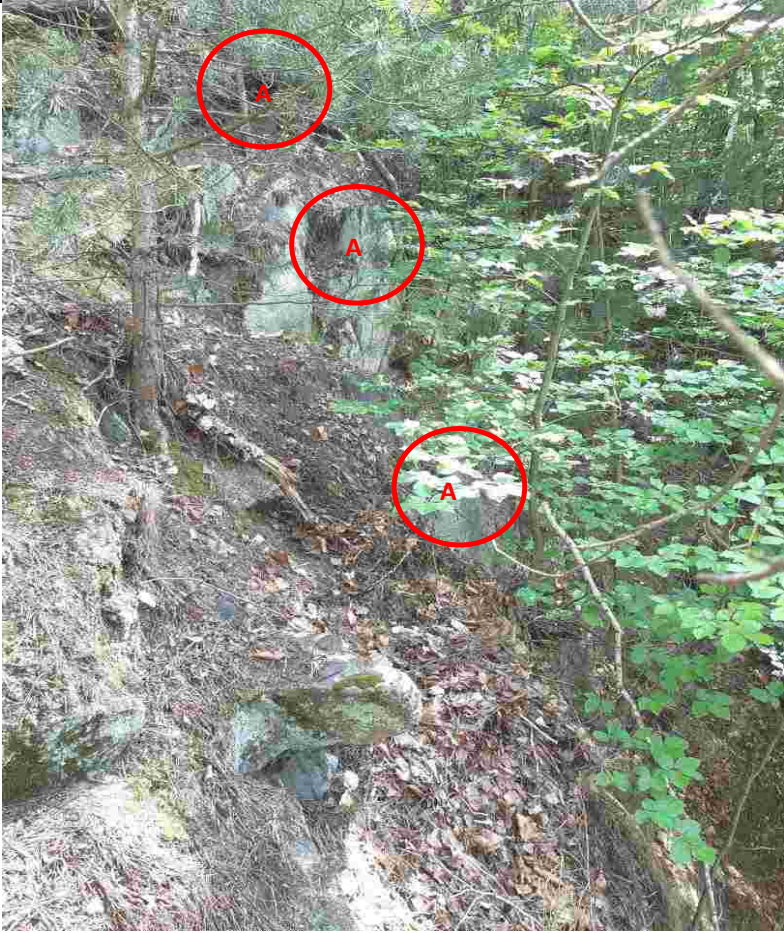
<table><tr> <th>Blok</th> <th>Stabil.</th> <th>Riziko</th> <th>šířka x výška x hloubka</th> <th>Poznámka</th> </tr><tr> <td>A</td> <td>P1</td> <td>SR</td> <td>0.6x0.3x1</td> <td>6ks</td> </tr></table>

Blok	Stabil.	Riziko	šířka x výška x hloubka	Poznámka	A	P1	SR	0.6x0.3x1	6ks				
				Blok	Stabil.	Riziko	šířka x výška x hloubka	Poznámka																																										
				A	P1	SR	0.6x0.3x1	6ks																																										
					.	.																																												
					.	.																																												
					.	.																																												
					.	.																																												
					.	.																																												
					.	.																																												
					.	.																																												
Poznámka: Ohrožená oblast. soukromý pozemek. dvůr domu																																																		
Kácení:																																																		
Bezpeč. kategorie:																																																		
P1	Potenciálně nestabilní 1																																																	
Míra rizika																																																		
SR	střední																																																	
Bodové hodnocení:																																																		
8	Labilní objekt																																																	
Hodnocení a doporučení: Provést průzkum pomocí nástrojů a případně odstranit a nadále oblast sledovat v intervalu 1 roku				Datum dokumentace:	18.5.2020																																													
				Datum hodnocení:	18.5.2020																																													
Legenda : Skalní bloky A. B. ... - označení bloků Doporučení dalšího postupu: a) ponechání přirozenému vývoji. b) založení kontrolního sledování a stanovení mezních stavů. c) doporučení způsobu zabezpečení Nebezpečné stromy: S - smrk. Bř - bříza. Bo - borovice. Bu - buk. T - torzo. Du - dub. Jav - javor. Je - Jeřáb. To - topol. Os - osika. číslo označuje průměr kmene ve výšce 1 m nad terénem.

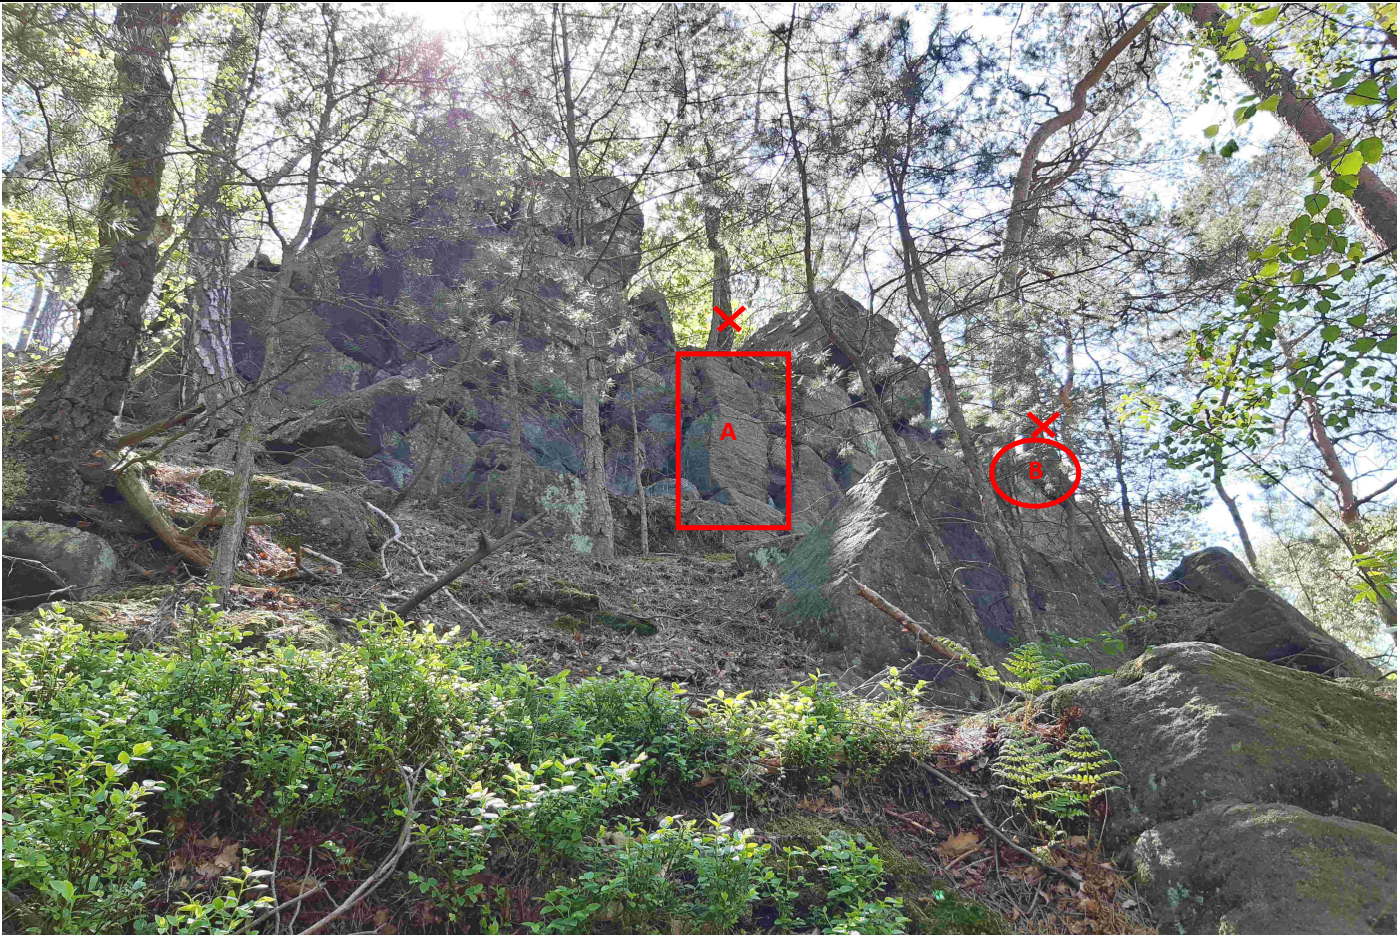
Záznamový list č.	Objekt č.- pohled č.
107	021
Fotografie:	20200518_120246
Aziumt:	166°

Blok	Stabil.	Riziko	šířka x výška x hloubka	Poznámka
A	P1	VR	1x2x0.5	
B	P1	VR	1x1x1	
.	.	.	.	
.	.	.	.	
.	.	.	.	
.	.	.	.	
.	.	.	.	
.	.	.	.

Poznámka:	
Kácení: 2xBo35	
Bezpeč. kategorie:	
P1	Potenciálně nestabilní 1
Míra rizika	
VR	vysoké
Bodové hodnocení:	
16	Nebezpečný objekt
Datum dokumentace:	
18.5.2020	
Datum hodnocení:	
18.5.2020

Hodnocení a doporučení:
Provést kácení. Obě oblasti ponechat přirozenému vývoji, osadit monitoringem a sledovat v intervalu 1 rok.

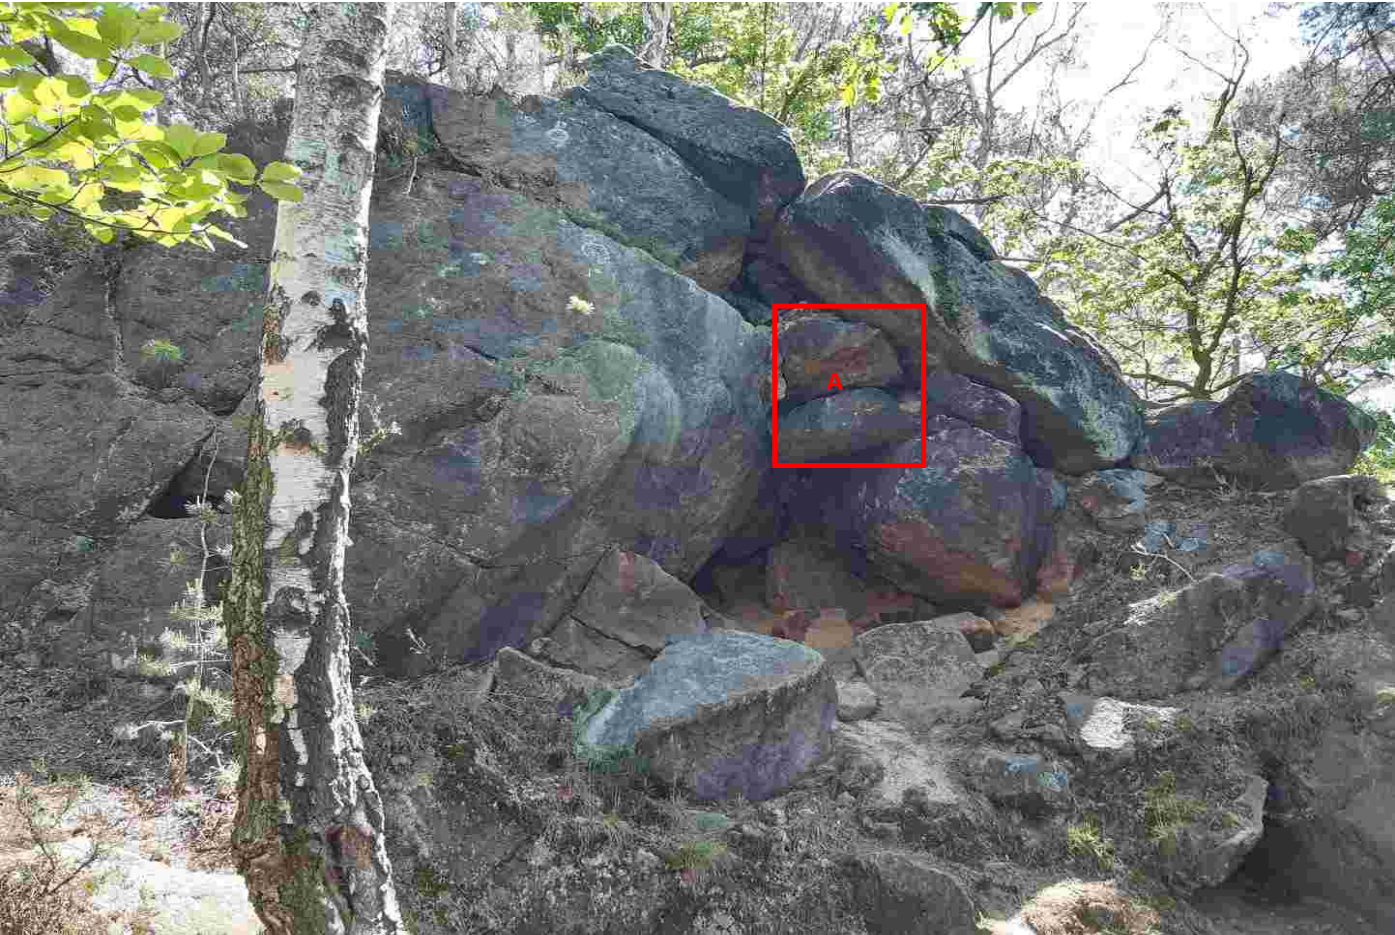
<table><tr> <th>Blok</th> <th>Stabil.</th> <th>Riziko</th> <th>šířka x výška x hloubka</th> <th>Poznámka</th> </tr><tr> <td>A</td> <td>P2</td> <td>BR</td> <td>.5x.3x.5</td> <td>antropogenní otv.</td> </tr></table>

Poznámka:																																																		
Kácení:																																																		
Bezpeč. kategorie:																																																		
P2		Potenciálně nestabilní 2																																																
Míra rizika																																																		
BR		minimální - bez																																																
Bodové hodnocení:																																																		
0		Stabilní objekt																																																
Hodnocení a doporučení: Provést kácení. Obě oblasti ponechat přirozenému vývoji a sledovat v intervalu 1 rok.				Datum dokumentace: 18.5.2020																																														
				Datum hodnocení: 18.5.2020																																														
Legenda : Skalní bloky A. B. ... - označení bloků Doporučení dalšího postupu: a) ponechání přirozenému vývoji. b) založení kontrolního sledování a stanovení mezních stavů. c) doporučení způsobu zabezpečení Nebezpečné stromy: S - smrk. Bř - bříza. Bo - borovice. Bu - buk. T - torzo. Du - dub. Jav - javor. Je - Jeřáb. To - topol. Os - osika. číslo označuje průměr kmene ve výšce 1 m nad terénem.

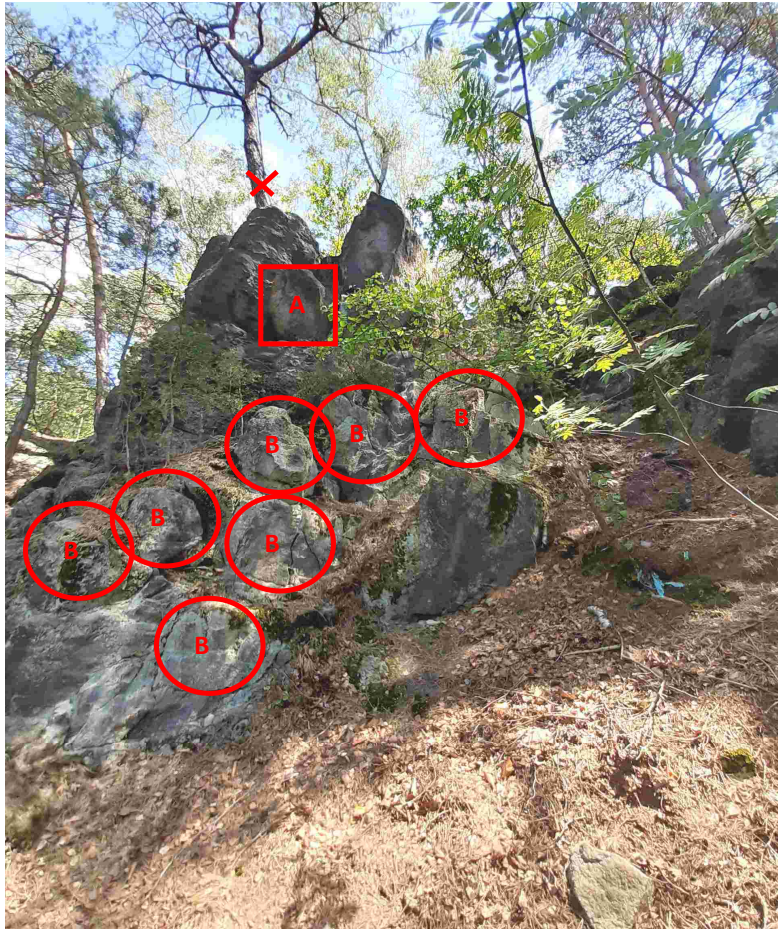
023

Blok	Stabil.	Riziko	šířka x výška x hloubka	Poznámka
A	P2	VR	1x1	
B	P2	VR	0.5x0.5	7ks
.	.	.		
.	.	.		
.	.	.		
.	.	.		
.	.	.		
.	.	.

Bo30

P2

Potenciálně nestabilní 2

VR

vysoké

12

Ohrožující objekt

Provést kácení. Obě oblasti ponechat přirozenému vývoji a sledovat v intervalu 1 rok.
