TRIBUNA FOTBALOVÉHO HŘIŠTĚ HŘIŠTĚ PELIKÁN - DĚČÍN - PODMOKLY

REVIZE OCELOVÝCH KONSTRUKCÍ DLE ČSN 73 2604 – čl. 6.2 05/2018

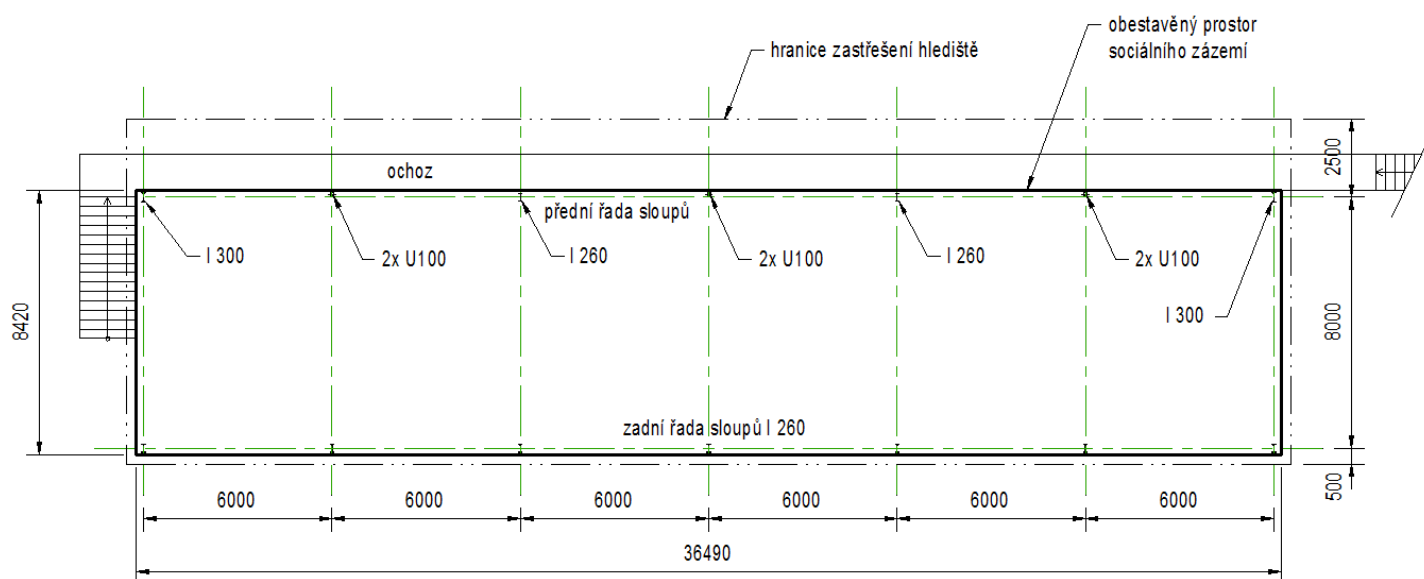
obr. č. 4 – současné profily sloupů nad hledištěm

Po porušení nosné konstrukce objektu v zimě 1968 došlo k výměně střešní konstrukce, ale i předních sloupů a ocelového ztužidla mezi nimi. Profily současných sloupů jsou na obrázku č. 4.

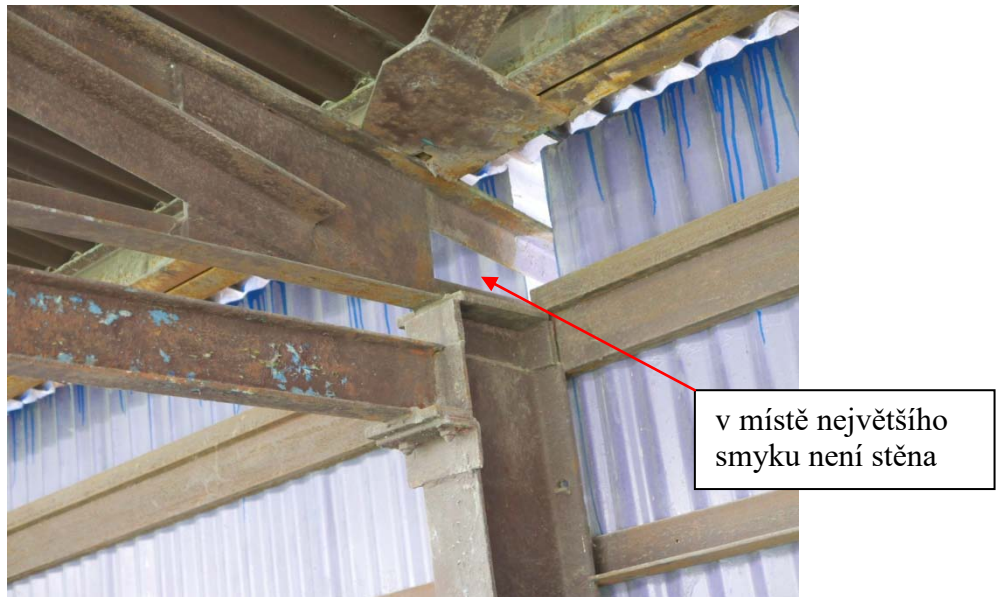
obr. č. 7

c) Staticky nevhodný detail osazení střešního vazníku na sloup. Styčnickový plech není v místě uložení, kde jsou největší smykové síly.

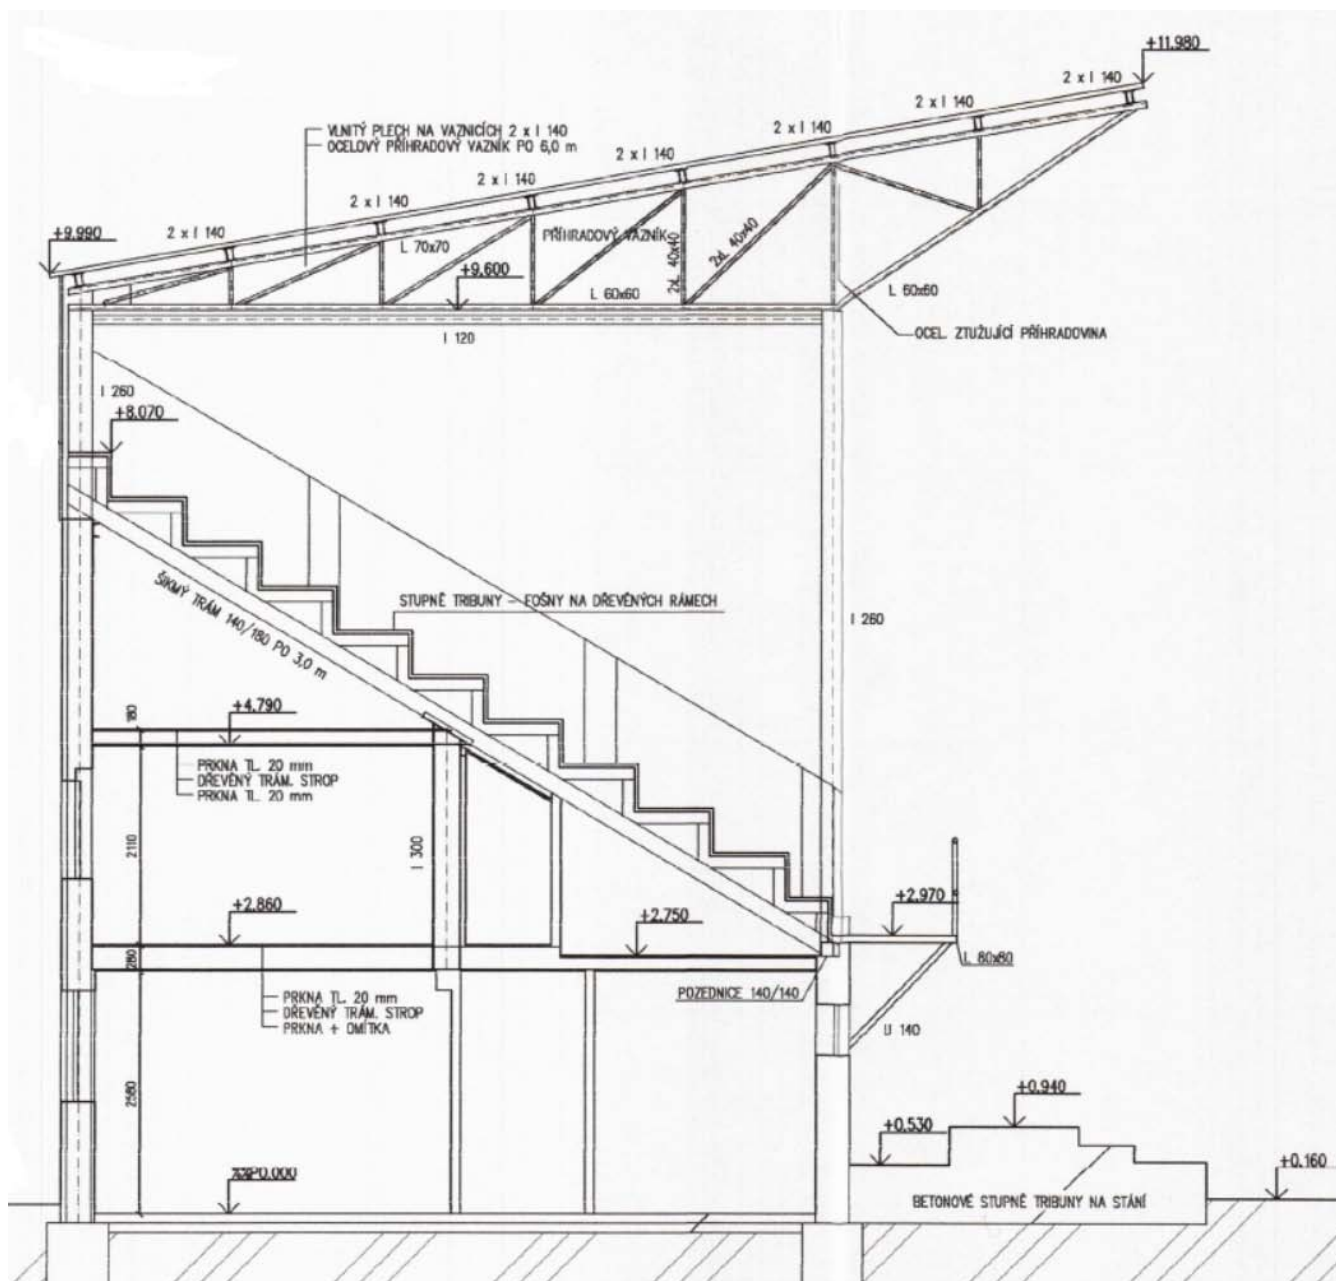
obr. č. 8

V květnu 2009 byla vypracována nová projektová dokumentace na výměnu celé ocelové konstrukce nad hledištěm, která nebyla realizována. V průvodní zprávě této dokumentace je označen celkový stav ocelové konstrukce tribuny jako havarijní. Podkladem pro projekt nového zastřešení bylo zaměření stávajícího stavu konstrukce, ze kterého vychází i tato revizní zpráva. Příčný řez stávající konstrukcí je na obr. č. 8.
