Návrh opatření

Zimní stadion Děčín – návrh opatření na uvedení objektu do původního stavu po přívalovém dešti v červenci 2021

Datum: 09/2021

Zakázkové číslo **070/2021**

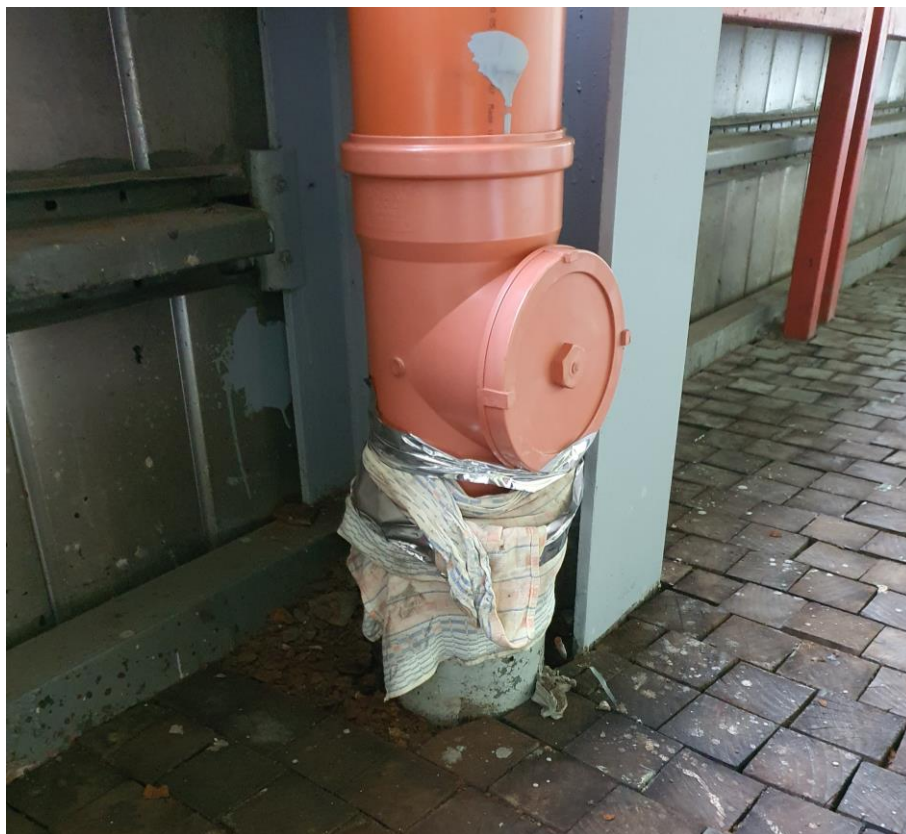
Obrázek 13

Oprava poškozené omítky v rozsahu 0,50 m² (fotodokumentace, obrázek 13)
Zakrytí podlahy před znečištěním, lehké pracovní lešení, osekání a oprava štukové omítky, malba bílá.
