# **Restaurátorský záměr a průzkum barevnosti**

**Kamenné prvky Dlouhé jízdy**

**Zámek Děčín**

**2019**

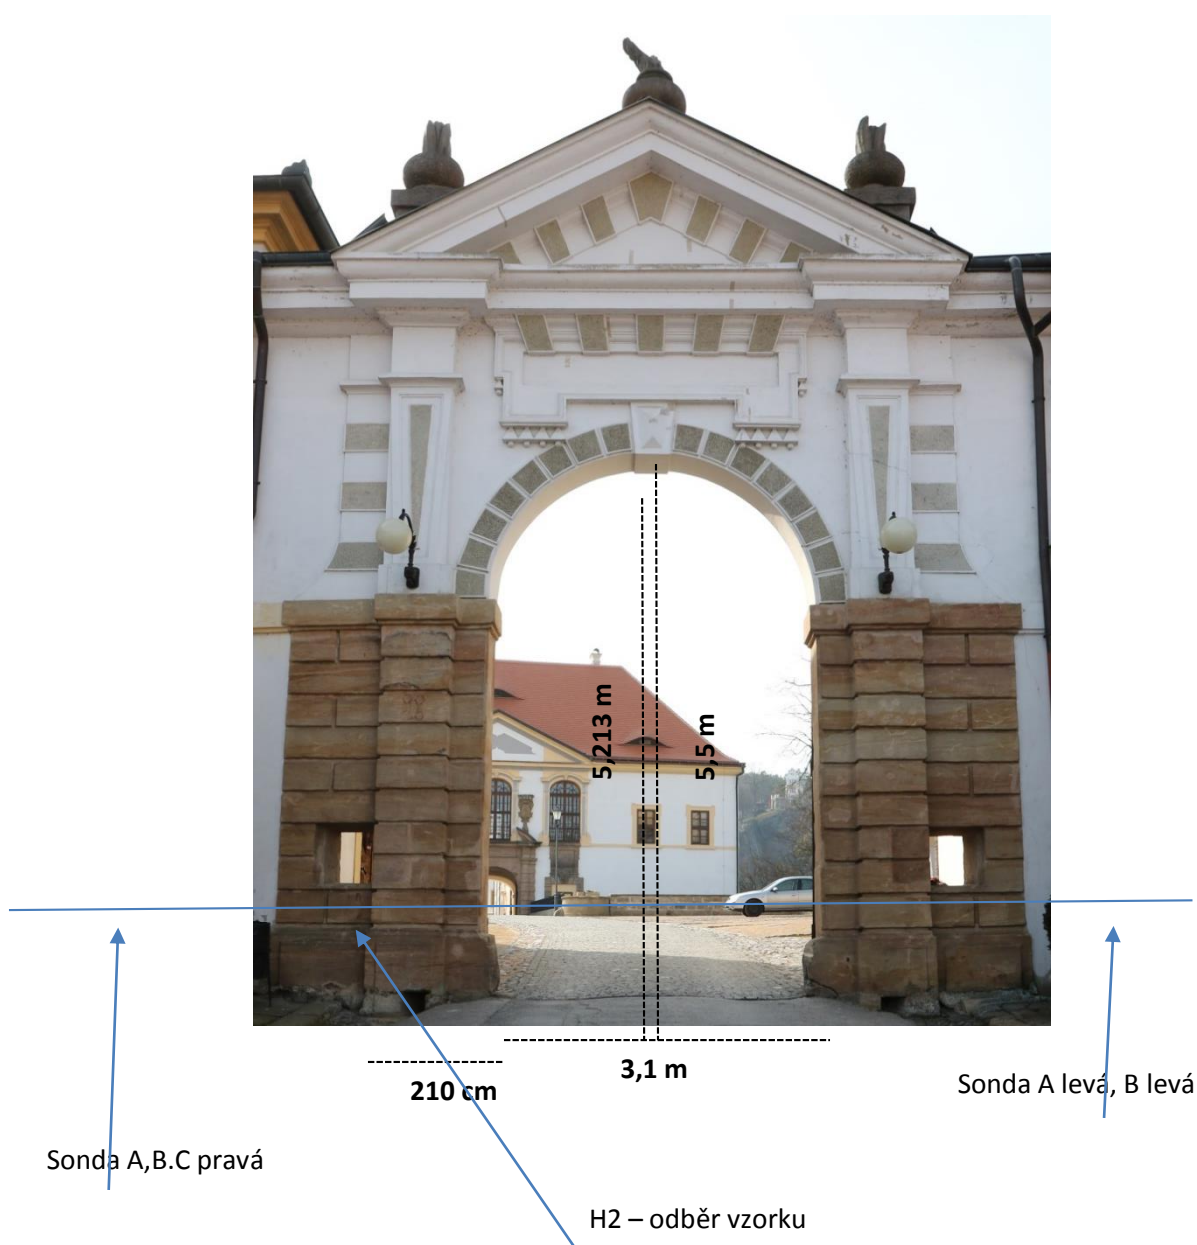
### Zákres rozměrů Horní brána

**Bosované pilastry** brány byly v minulosti značně agresivně vyčištěny od barevných nátěrů. V imitovaných spárách bosáže jsou stopy po řezných kotoučích. Stopy barevnosti byly zachovány v podhledech vnitřních spár. Nejstarší nalezená barevnost ve fragmentech je tmavě šedá. Datovat barevné nátěry se nepodařilo.

**Kamenné vrcholové čučky** jsou poškozeny trhlinami na všech třech prvcích, trhliny zarůstají do kamene. Středový prvek má ulomené dva plameny, které jsou součástí expozice zámku. Pravý čuček (z Dlouhé jízdy) je ulomený v jednom plamenu. Ten zcela chybí. Spodní patky jsou přestukované. Na povrchu jsou narostlé lišejníky. Na povrchu nejsou zřejmé barevné nátěry.

**Bosované pilastry** navrhuji represivně sanovat biocidním roztokem (Sanatop Likvid, Stachema), přechistit vodou a lokálně sprašující se plochy napustit konsolidačním roztokem (Steinfestiger KSE 300, Remmers). Lokálně je vhodné některé spáry plasticky a barevně retušovat (vápenocementová minerální směs, plněná pigmenty). Na závěr doporučuji preventivně nastříkat biocidním roztokem (Sanatop prevent, Stachema).

**Kamenné vrcholové čučky** navrhuji na místě po přístupu z lešení represivně sanovat biocidním roztokem (Sanatop Likvid, Stachema), očistit vodou a kartáčem, zpevnit přístukovanou omítku akrylátovou penetrací a doštukovat, trhliny injektovat Paraloidem B72 (Rohm and Haas). Ulomené plameny středového čučku doporučuji přilepit polyesterovým lepidlem (Akemi, Airocoll) a pojistit nerezovým vsazeným čepem. Ulomený plamen bočního čučku navrhuji ponechat bez doplňku.

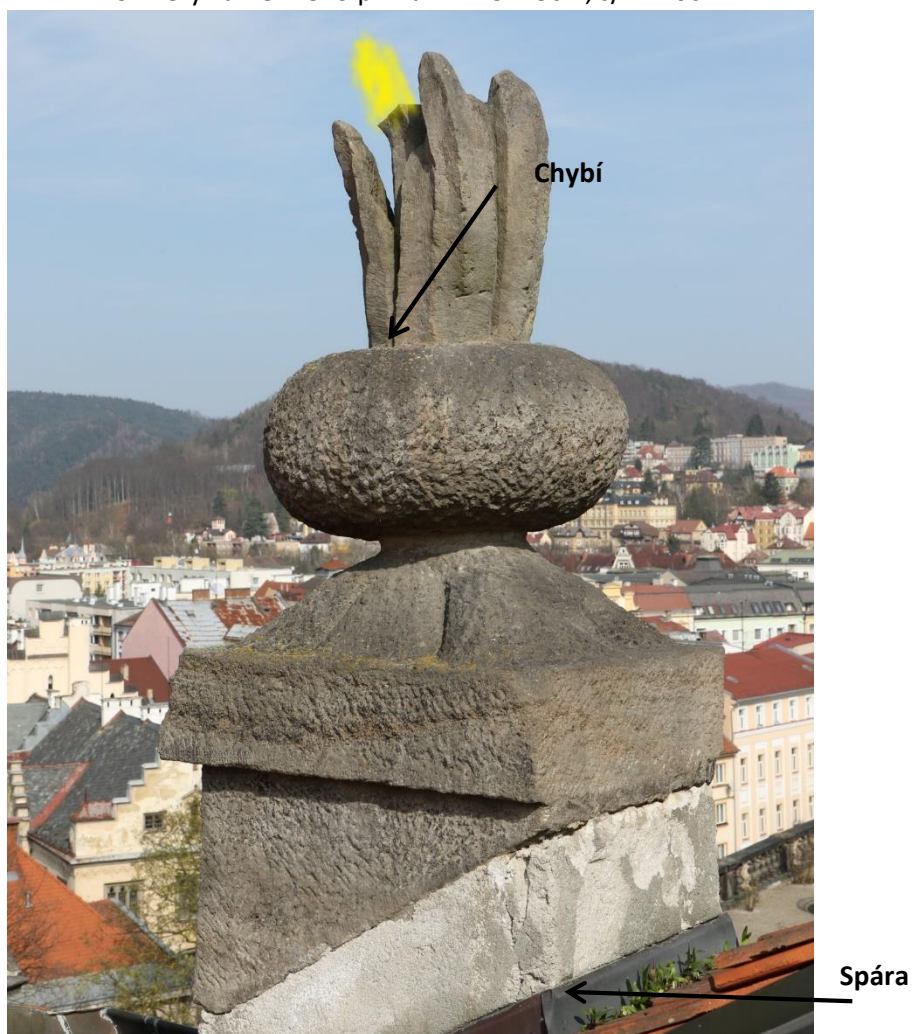
Rozměry kamenného prvku: v=123+23cm, š/hl=70cm

Levý boční prvek Horní brány – chybí zcela

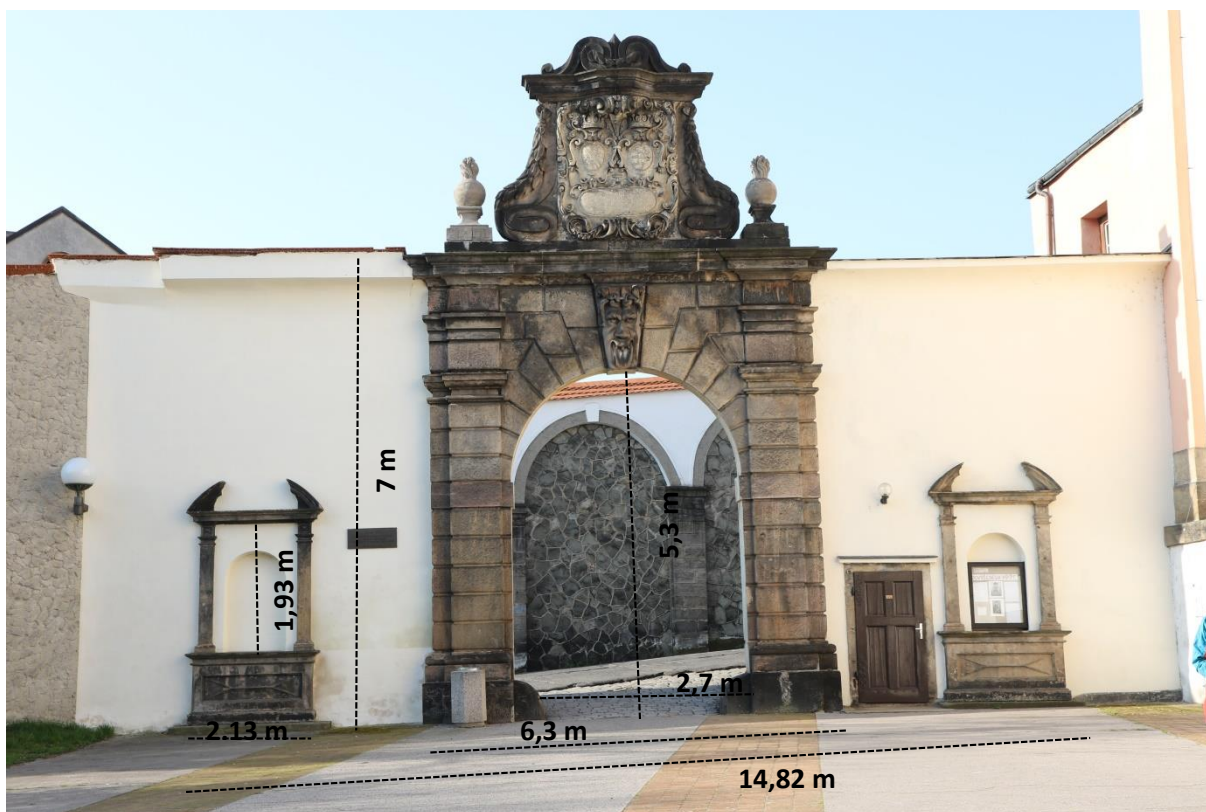
## Zákres rozměrů Boční brána

**Vrchní volutová římsa** je ve spáře zcela uvolněná, spárovací hmota je vypadaná, jsou obnažené železné klínky, které korodují. Nástavec je zezadu zajištěn ke zdi železnými kramlemi. Železné zajišťovací prvky trhají svojí korozí kámen nástavce, což je zřejmé nejenom zezadu, ale i zepředu na reliéfu.

**Betonový čuček** levý je ve své patce rozpraskaný a zvedá se v osazení.

**Povrch kamene** je pokryt silnou vrstvou černé krusty. V partiích vrchní třetiny reliéfu nástavce je povrch pokryt vrstvou barevného nátěru. Na povrchu kamene se uzavřený povrch vydouvá puklinami krust, které praskají, a kámen se zpod nich vysypává. Poškození reliéfů je masivní. Nejstarší nalezená barevnost kamene je zlatý okr.

**Stav nástavce brány je v havarijním stavu!!**

**Nástavec brány** ve všech částech nad římsou doporučuji demontovat, rozebrat. Korodující kramle a táhla je nezbytné vyměnit. Po sejmutí nástavce za pomoci manipulační techniky a lešení jej doporučuji nástavec v jednotlivých dílech předzpevnit organokřemičitým konsolidantem Steinfestiger KSE300, Remmers. Poté navrhuji povrch čistit párou. Je nezbytné mechanicky ztenčit černé krusty, pukliny injektovat akrylovou pryskyřicí (Paraloid B72 nebo Solakryl BT55), rozlámané části slepit polyesterovým lepidlem (Akemi, Aircollor). Namáhané části bude nezbytné zpevnit vsazeným vnitřním čepem kolmo na praskliny (nerezová ocel, lepidlo, vápno). Reliéf je nutné v poškození tmelit jemným minerálním tmelem na vápenocementové bázi, pigmentovaný ve hmotě světlostálými pigmenty (Bayer, Precolor), Dochované barevné nátěry doporučuji na díle zachovat. Předpokládám, že povrch reliéfů, tj.

**Čučky na římse** bude nutné rovněž sejmut. Levý celý betonový je nezbytné sčepovat, slepit a plasticky retušovat, následně i barevně. Pravý je potřeba čistit a retušovat. Při zpětném osazení navrhuji použít nové čepy z nerezové oceli.

**Bránu** je potřeba vyčistit tlakovou vodou, sanovat a ztenčit povrchové krusty, Zpevnění organokřemičitým konosolidantem je vhodné provést lokálně. Plastickou a barevnou retuší je nezbytné ucelit povrch kamene. Při restaurování brány by měly být obnoveny i dva boční slepé portály.

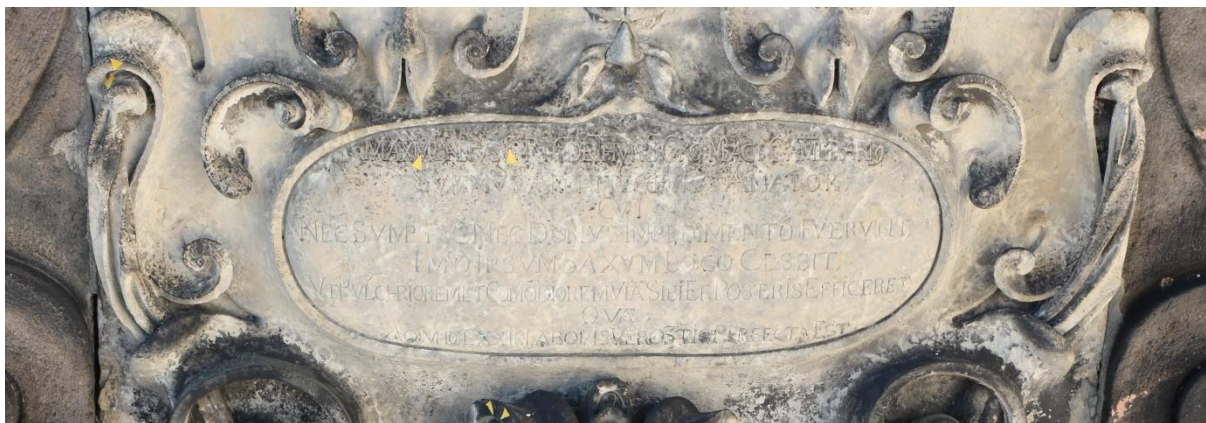
Nápis

MAXMLANVS SRICDeTHVNSCRqMACTCAMERARI9  
 SVMMVS ARCI II TECT VRA AMATOR.  
 CVI  
 NECSVMP TVSNEC DOMVS IMPEDIMENTO FVERVNT,  
 IMOIPSVMSAXVMLOCO CESSIT,  
 VTPVLCHRIOREMETCOMODIOREMVIA SIBIET POSTERISEFFICERET.  
 QVA.  
 AOMDCLXXIILABOPISVERO3TIOPERFECTAEST.

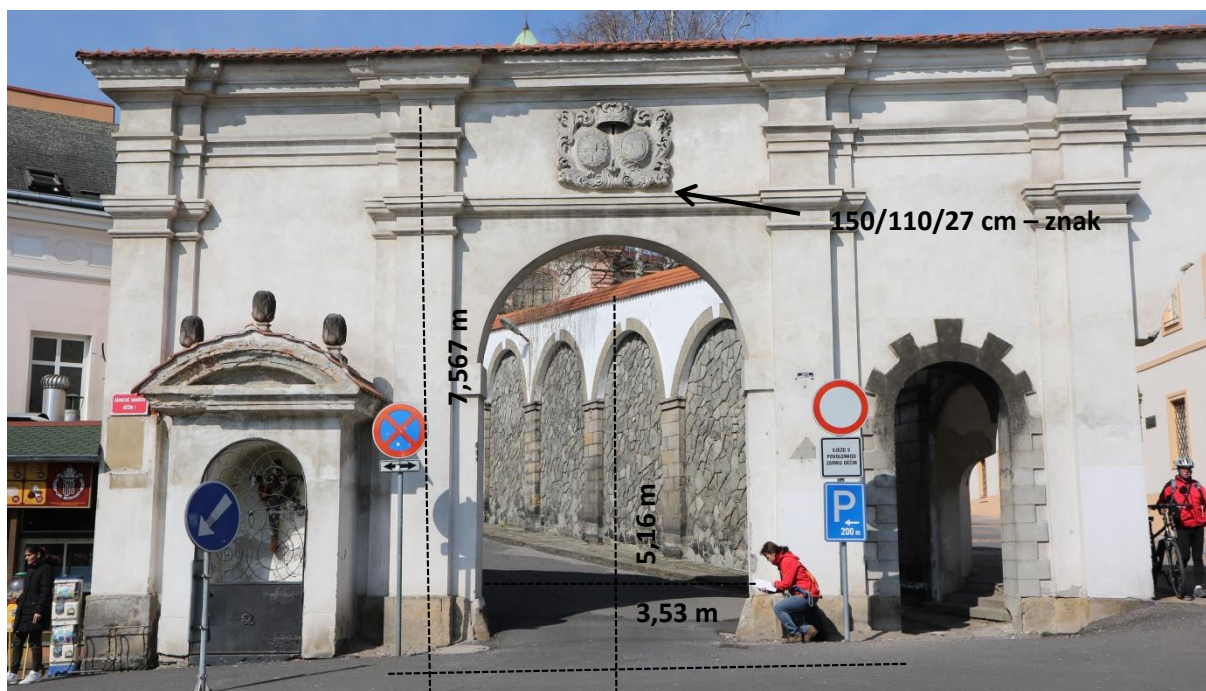
## Zákres rozměrů Spodní brána

Povrchově jsou poškozeny vrchní postranní akanty, které jsou na povrchu zbroušeny cca o 3-5mm.

**Šišky** na kapličky jsou prosté barevných nátěrů, jsou v dobrém stavu.

**Kamenné šišky** na levé boční kapličky navrhuji restaurovat v rámci stavební obnovy brány. Je vhodné šišky represivně sanovat nástřikem biocidního roztoku (Sanatop akut, Stachema). Po očištění vodou s detergentem, lze kámen dezinfikovat vodným roztokem peroxidu vodíku. Povrch kamene vyžaduje minimální plastickou a barevnou retuš.

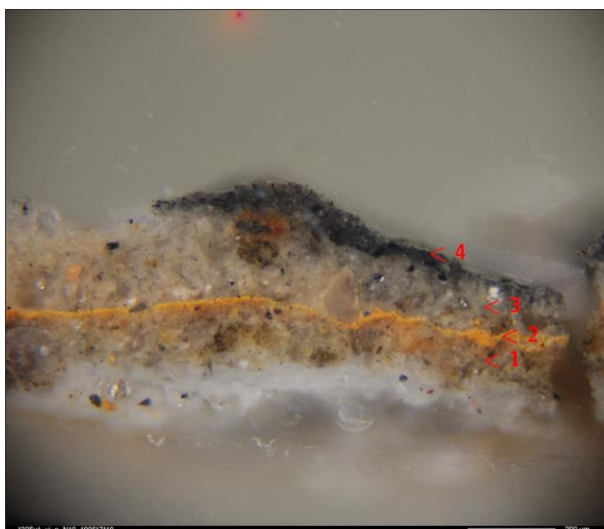
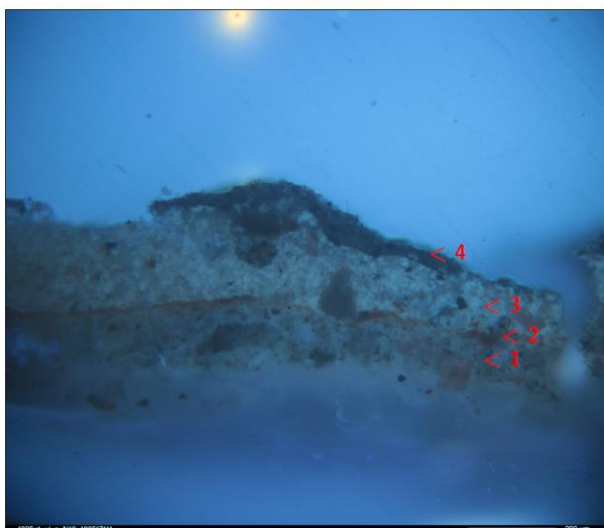
Obr. 3: Mikrofotografie nábrusu

Obr. 5: Mikrofotografie nábrusu v UV světle

Vrstva	Popis	HNO <sub>3</sub>	KI	Fe(CN) <sub>6</sub> <sup>4-</sup>	NaOH	Tloušťka [μm]
4	černá vrstva, pravděpodobně vrstva nečistot					30–100
3	světle šedá vrstva, obsahuje vápno a příměs portlandského cementu	CO <sub>2</sub>		Fe		100–150
2	tenká žlutá vrstva				rozp.	10–30
1	fragment kamene

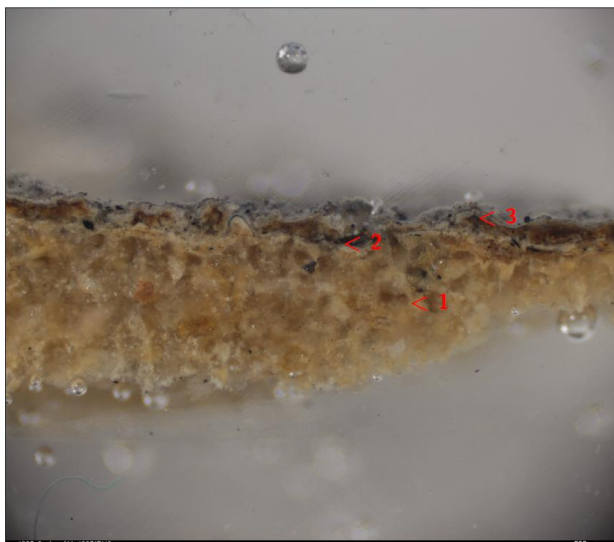
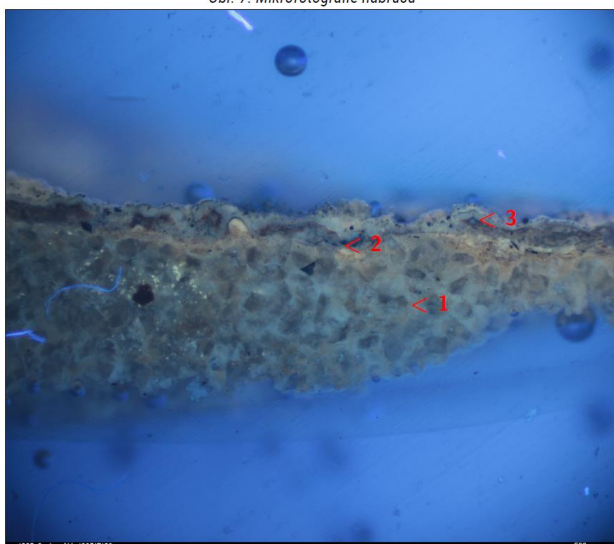
Obr. 7: Mikrofotografie nábrusu

Obr. 9: Mikrofotografie nábrusu v UV světle

Vrstva	Popis	HNO <sub>3</sub>	KI	Fe(CN) <sub>6</sub> <sup>4-</sup>	NaOH	Tloušťka [μm]
3	světle šedá vrstva, nerozp. v ethanolu a zř. NaOH, může jít o druhotně zpevněný nátěr	Pb	Fe			50-200
2	tenká světle okrová vrstva, obsahuje olovnatou bělobu, na povrchu vrstva nečistot	Pb	Fe	rozp.		20-50
1	fragment kamene

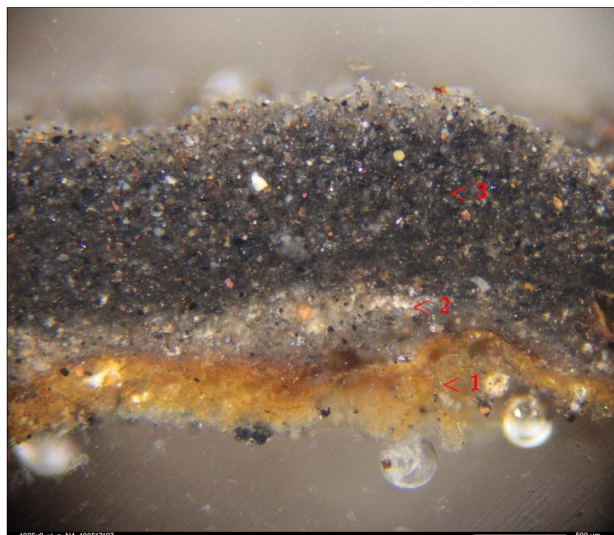
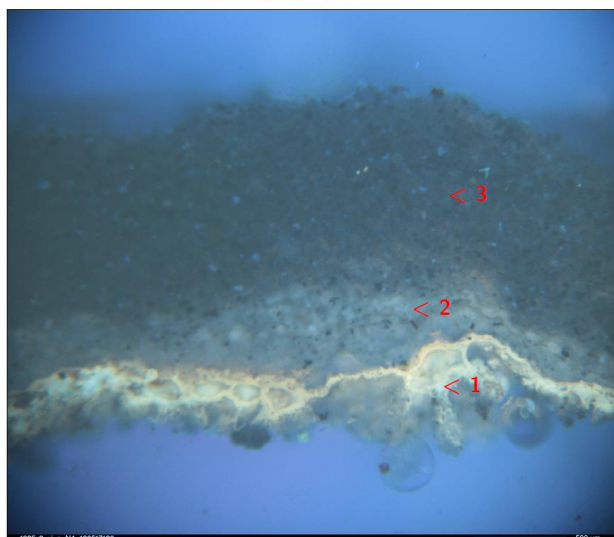
Obr. 11: Mikrografie nábrusu

Obr. 13: Mikrografie nábrusu v UV světle

Vrstva	Popis	HNO <sub>3</sub>	KI	Fe(CN) <sub>6</sub> <sup>4-</sup>	NaOH	Tloušťka [μm]
3	silná vrstva nečistot			Fe		
2	světle šedá vrstva			Fe		50–150
1	žlutý nátěr, podle mikrochemických zkoušek pojený olejem				rozp.	100–200
