Videoinspekce kanalizace

Průzkum a monitorování odpadní kanalizace na děčínském zámku

AKCE: Průzkum a monitorování odpadní kanalizace na děčínském zámku
(číslo VZ: P23V00000773)

DATUM KONTROLY: 24/7/2023 – 26/7/2023

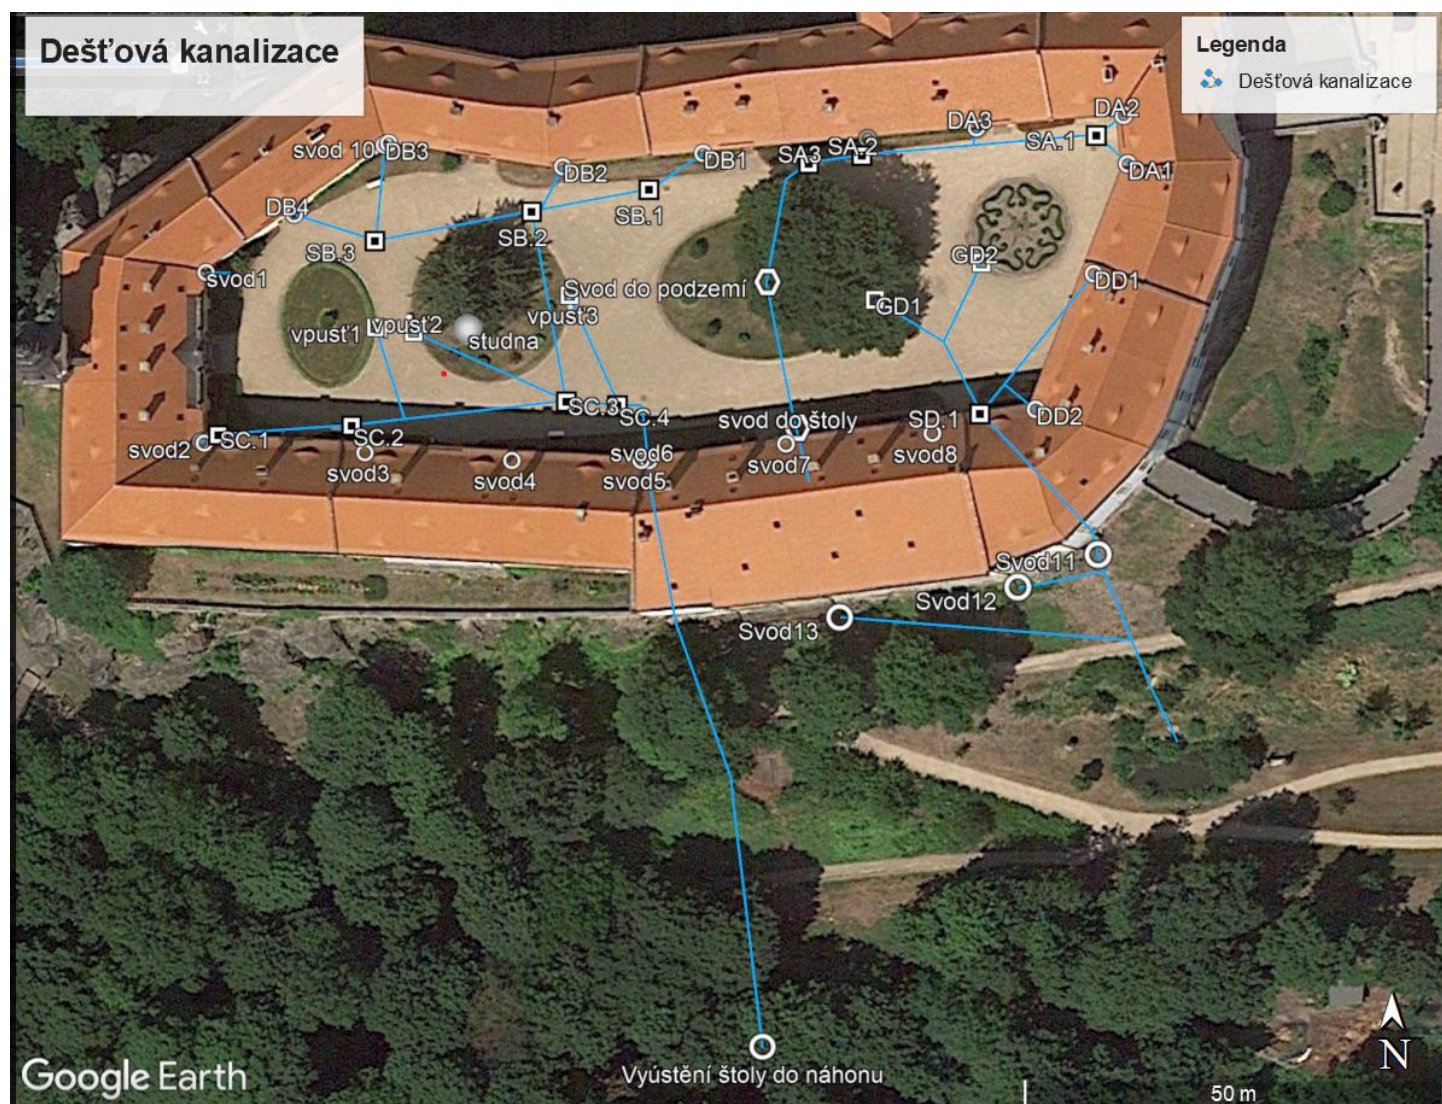
Stoky A, B, C a navazující dešťové svody jsou svedeny potrubím z nádvoří do štol, která pokračuje sklepením a následně vyústuje do náhonu ze Zámeckého rybníka. Náhon vtéká do řeky Labe. Stoka D sbírá uliční vpusti GD1, GD2 a dešťové svody DD1, DD2. Je svedena plastovým potrubím DN110 přes sklepení na jihovýchodní stěnu budovy, kde je následně napojena do dešťového svodu 11. Stoka D, dešťové svody 11, 12 a 13 a svody na vnější východní straně jsou svedeny kabelovými chráničkami do uměle vytvořené tůně na jihovýchodní straně.

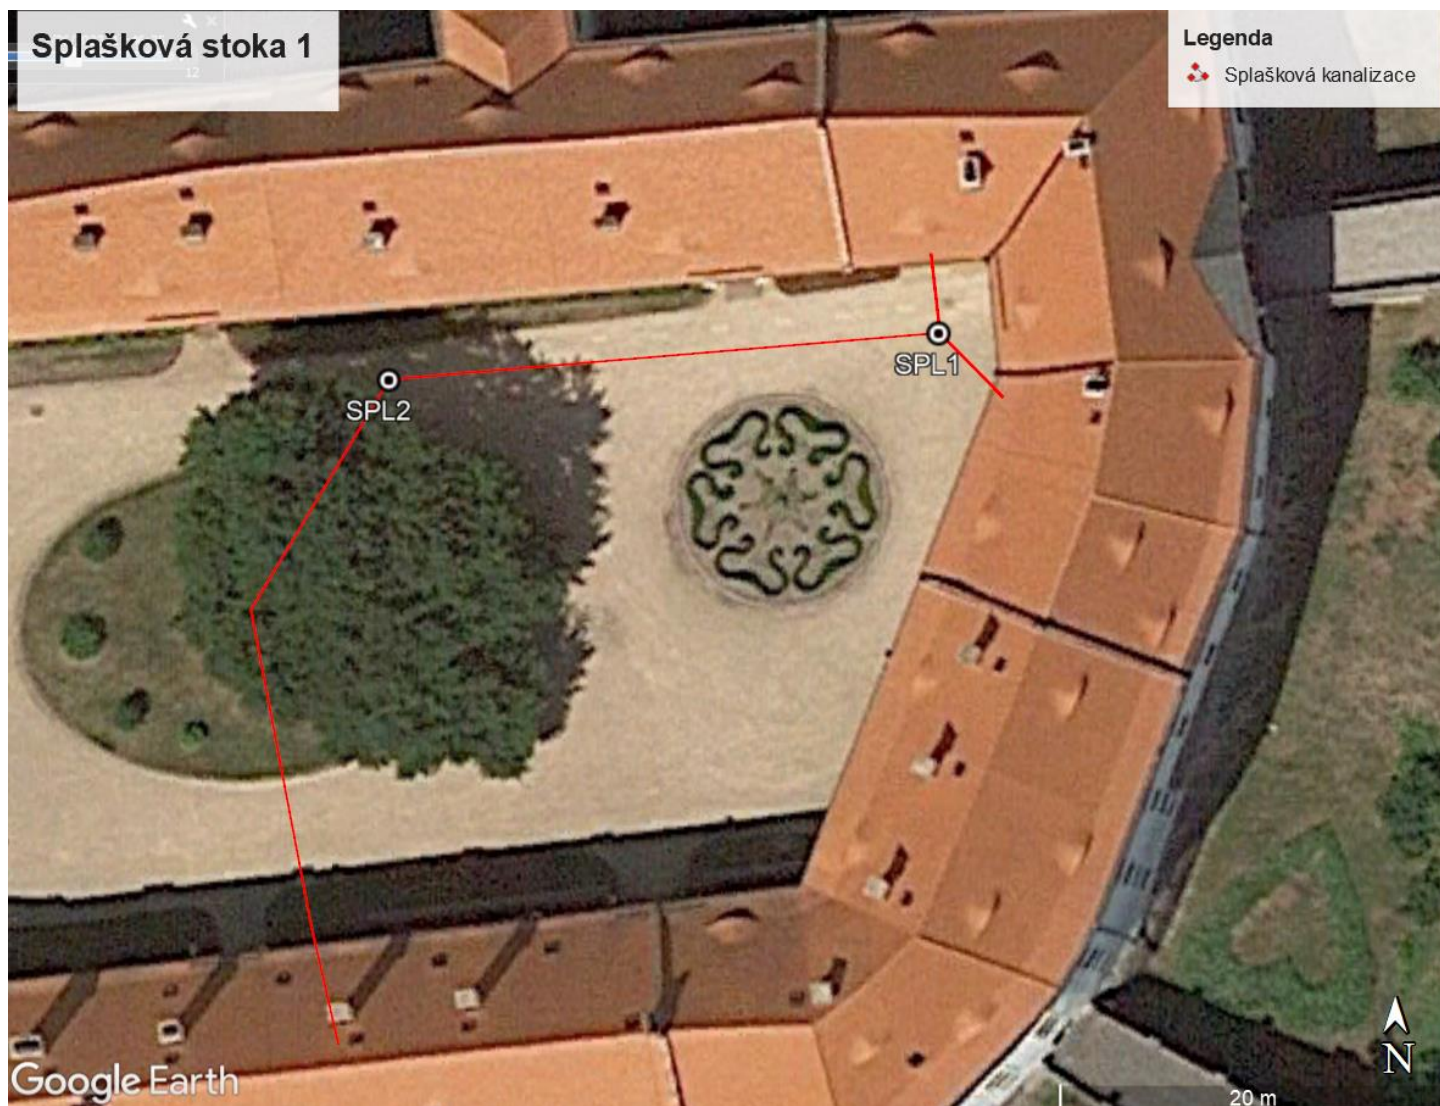
První stoka vede od vstupu na nádvoří šachtou SPL1 – napojení kavárny a archivu.
