Restaurátorský záměr

Pohádková kašna Statutární město Děčín

2018

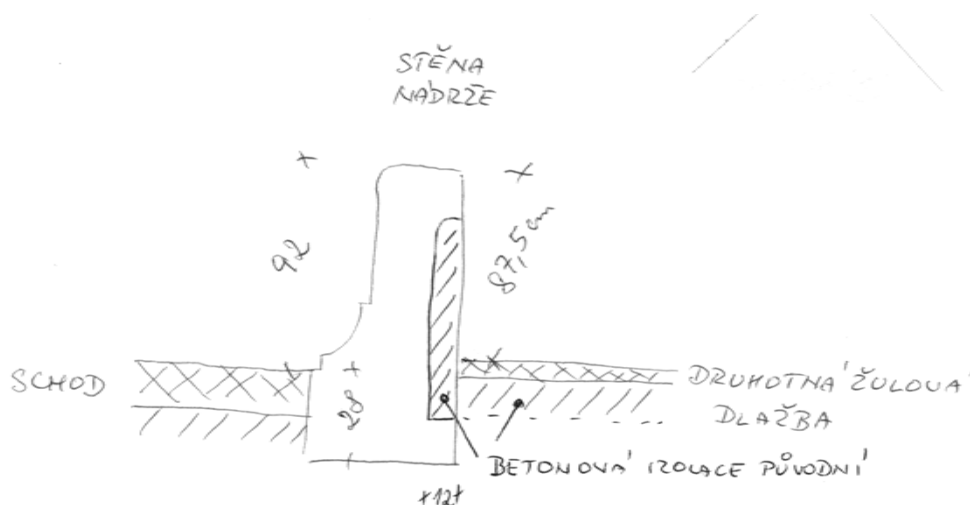
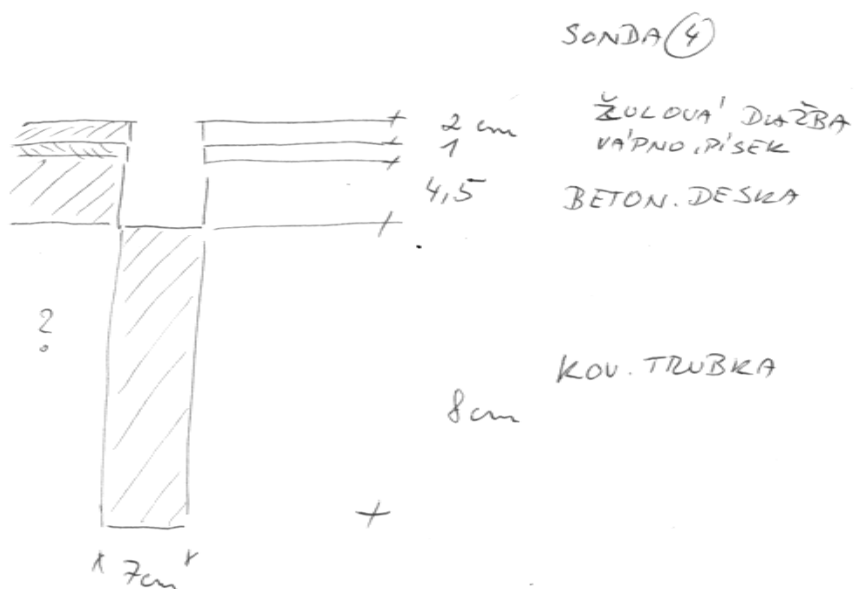
Sonda 4. Druhotná žulová dlažba dna nádrže z roku 2007 na západní straně u výpustě

Sonda provedena u výpustě z nádrže. Dlažba o síle 2cm je ložená v cementu + 1cm podklad (asi vápnos pískem). Pod ním v síle 4,5cm je zřejmá betonová deska shodná s deskami stěn nádrže. Zbytky asfaltu, které zmiňují už v minulých restaurováních, nebyly nalezeny. Následuje 8cm dlouhá kovová trubka o průměru 7cm. Výpusť není na povrchu ukončená odnímatelným košíkem, který by zarážel nečistoty. U výpustě je zřejmý fragment druhé trubky, kterou je vhodné po sejmutí dlažby zdokumentovat a posoudit.

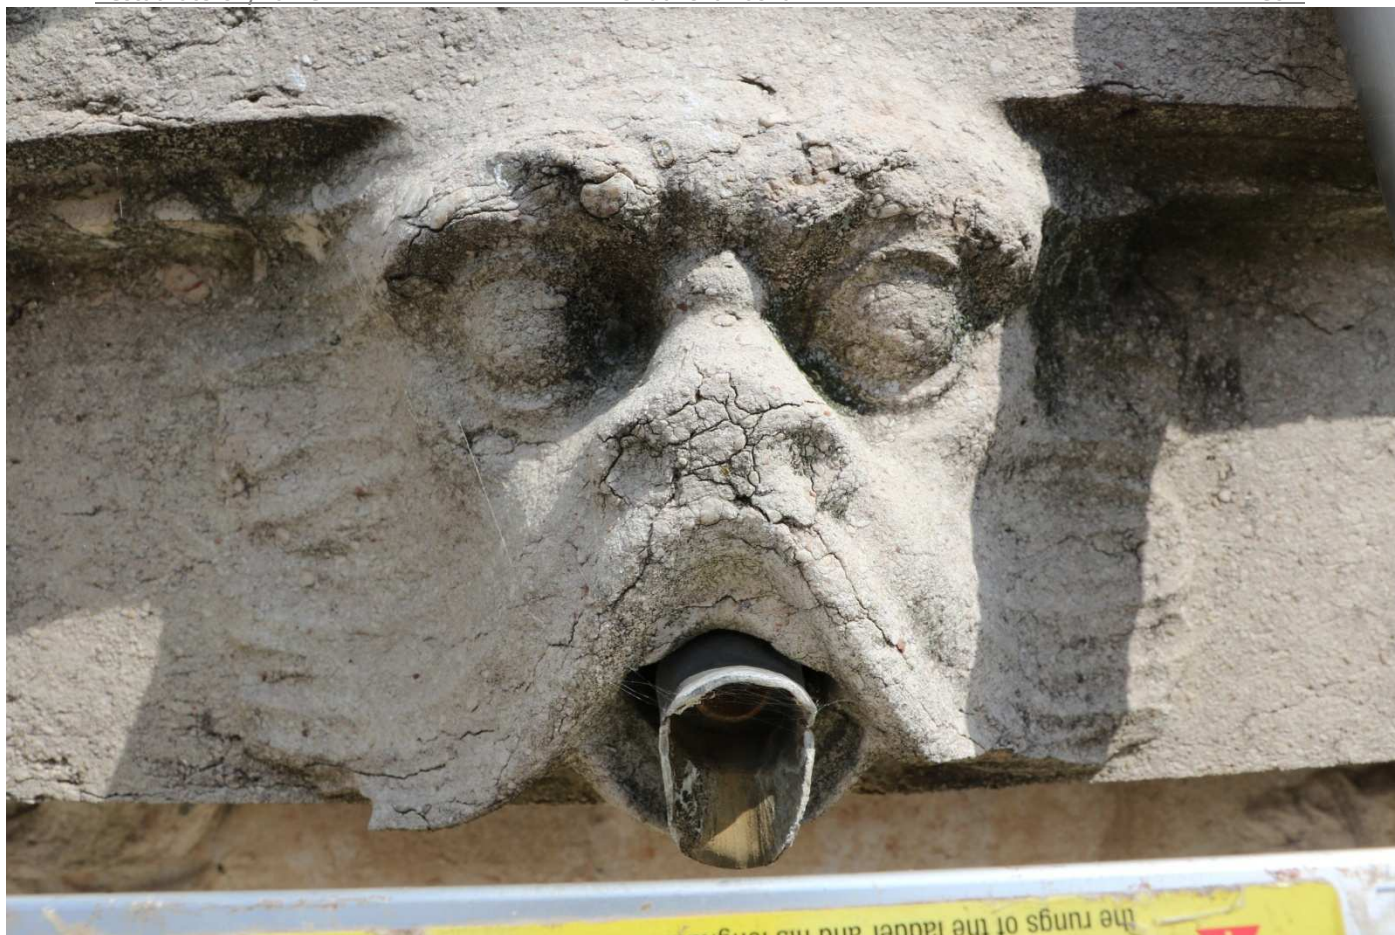
- Degradovaný otevřený povrch dekorů ve vrchních částech díla.
- Solné výkvěty na sloupu po dlouhodobém využívání chlornanů ve vodě.
- V podhledech zčernalé krusty.

Degradovaný vápenec

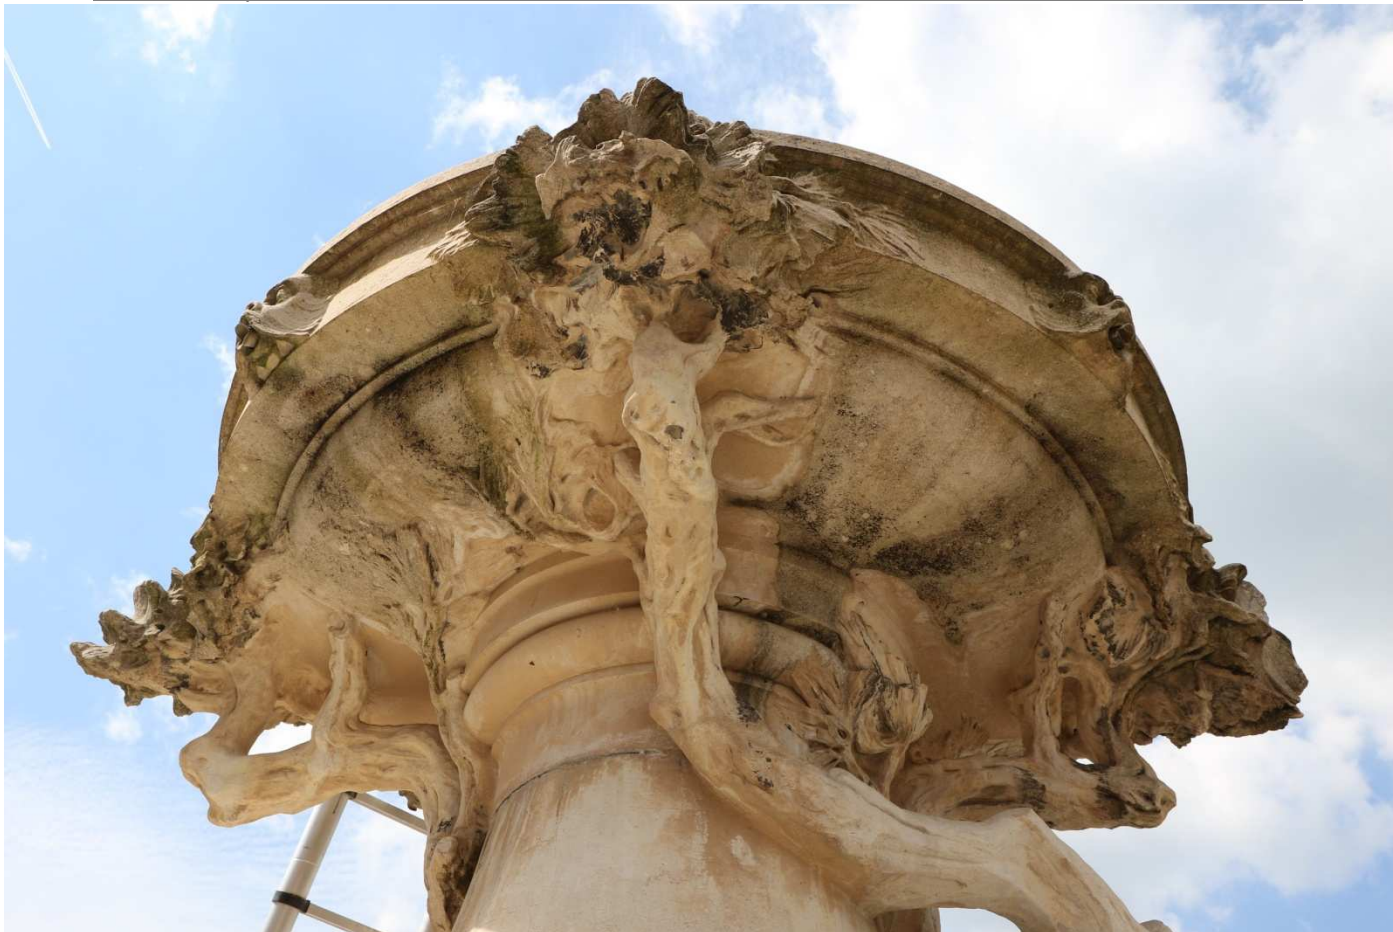
Podhled mísy

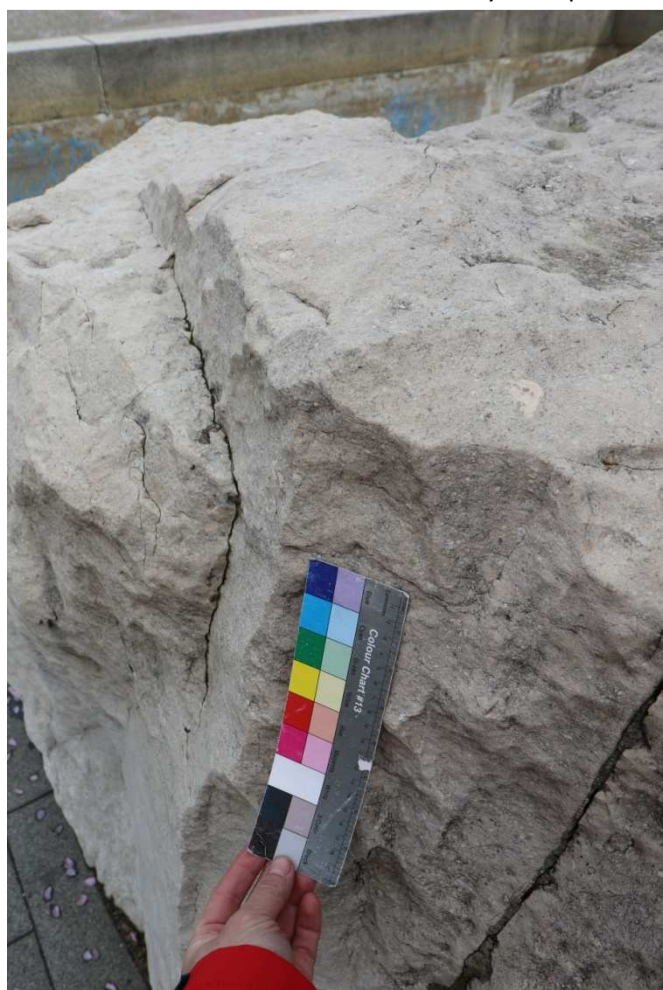
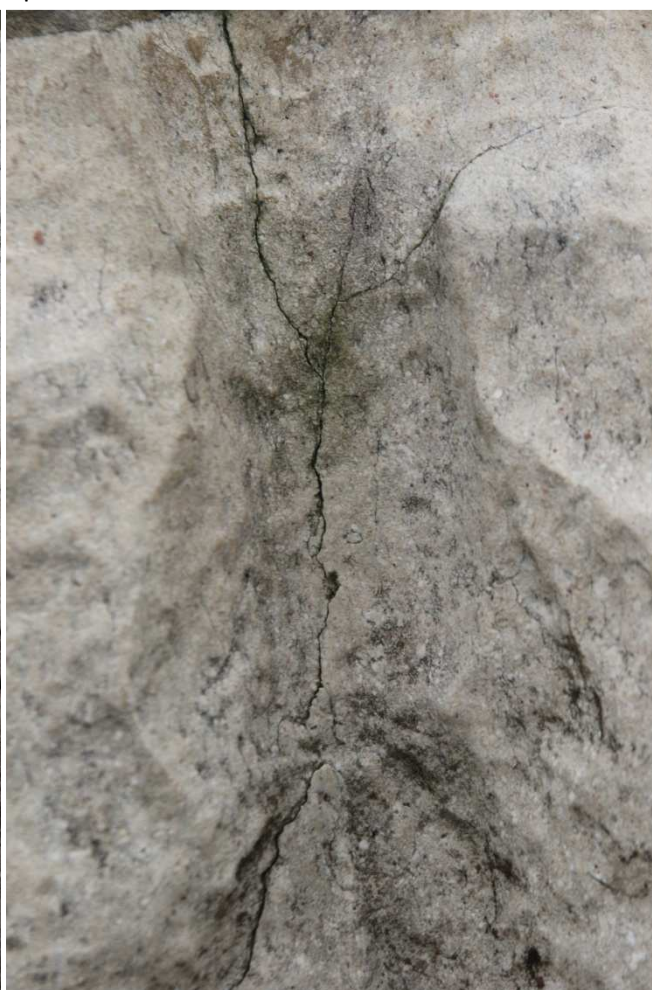
- Netěsnost vnitřní nádrže.
- Četné drobné lasy a trhlinky na vápencovém sloupuzpůsobují odlamování kamene v deskách. Ve spodní polovině sloupu je kámen potrháný masívně a hrozí odlomení několika větších hmot.

Drobné trhlinky ve vápenci jsou otevřené stárnutím kamene, otřesy, působením, korodujících bronzových čepů. Jedná se o ložné trhlinky tektonického původu. Vzhledem k jejich četnosti a drobným rozměrům je nelze zajistit v hloubce poškození, kde je kyselé prostředí a vnášené materiály do něho nepřilnou. Hloubkové vyčištění těchto trhlinek je nemožné.

Lasy ve vápenci ve spodních částech

- Zpevnění kamene impregnací a injektáží poškozených míst konsolidanty. Drobné trhlinky lze injektovat aquareaktivním tmelem a povrchově uzavřít vápennou směsí. Sčepování trhlin, vnitřní vsazení armatur nebo povrchových kramlí z nerezové oceli, dle zhodnocení stavu po očištění povrchu (nutná konzultace s SPP při KD). Lokálně pod vysolenými partiemi nebo v kapsách pod krustou je možný drolící se kámen zpevnit impregnací organokřemičitého roztoku.

- Navrhuji větší poškození trhlinami čepovat, na injektáž v místech možné impregnace použít vodoureaktivní tmel a věnovat se především uzavření povrchu těchto trhlinek.

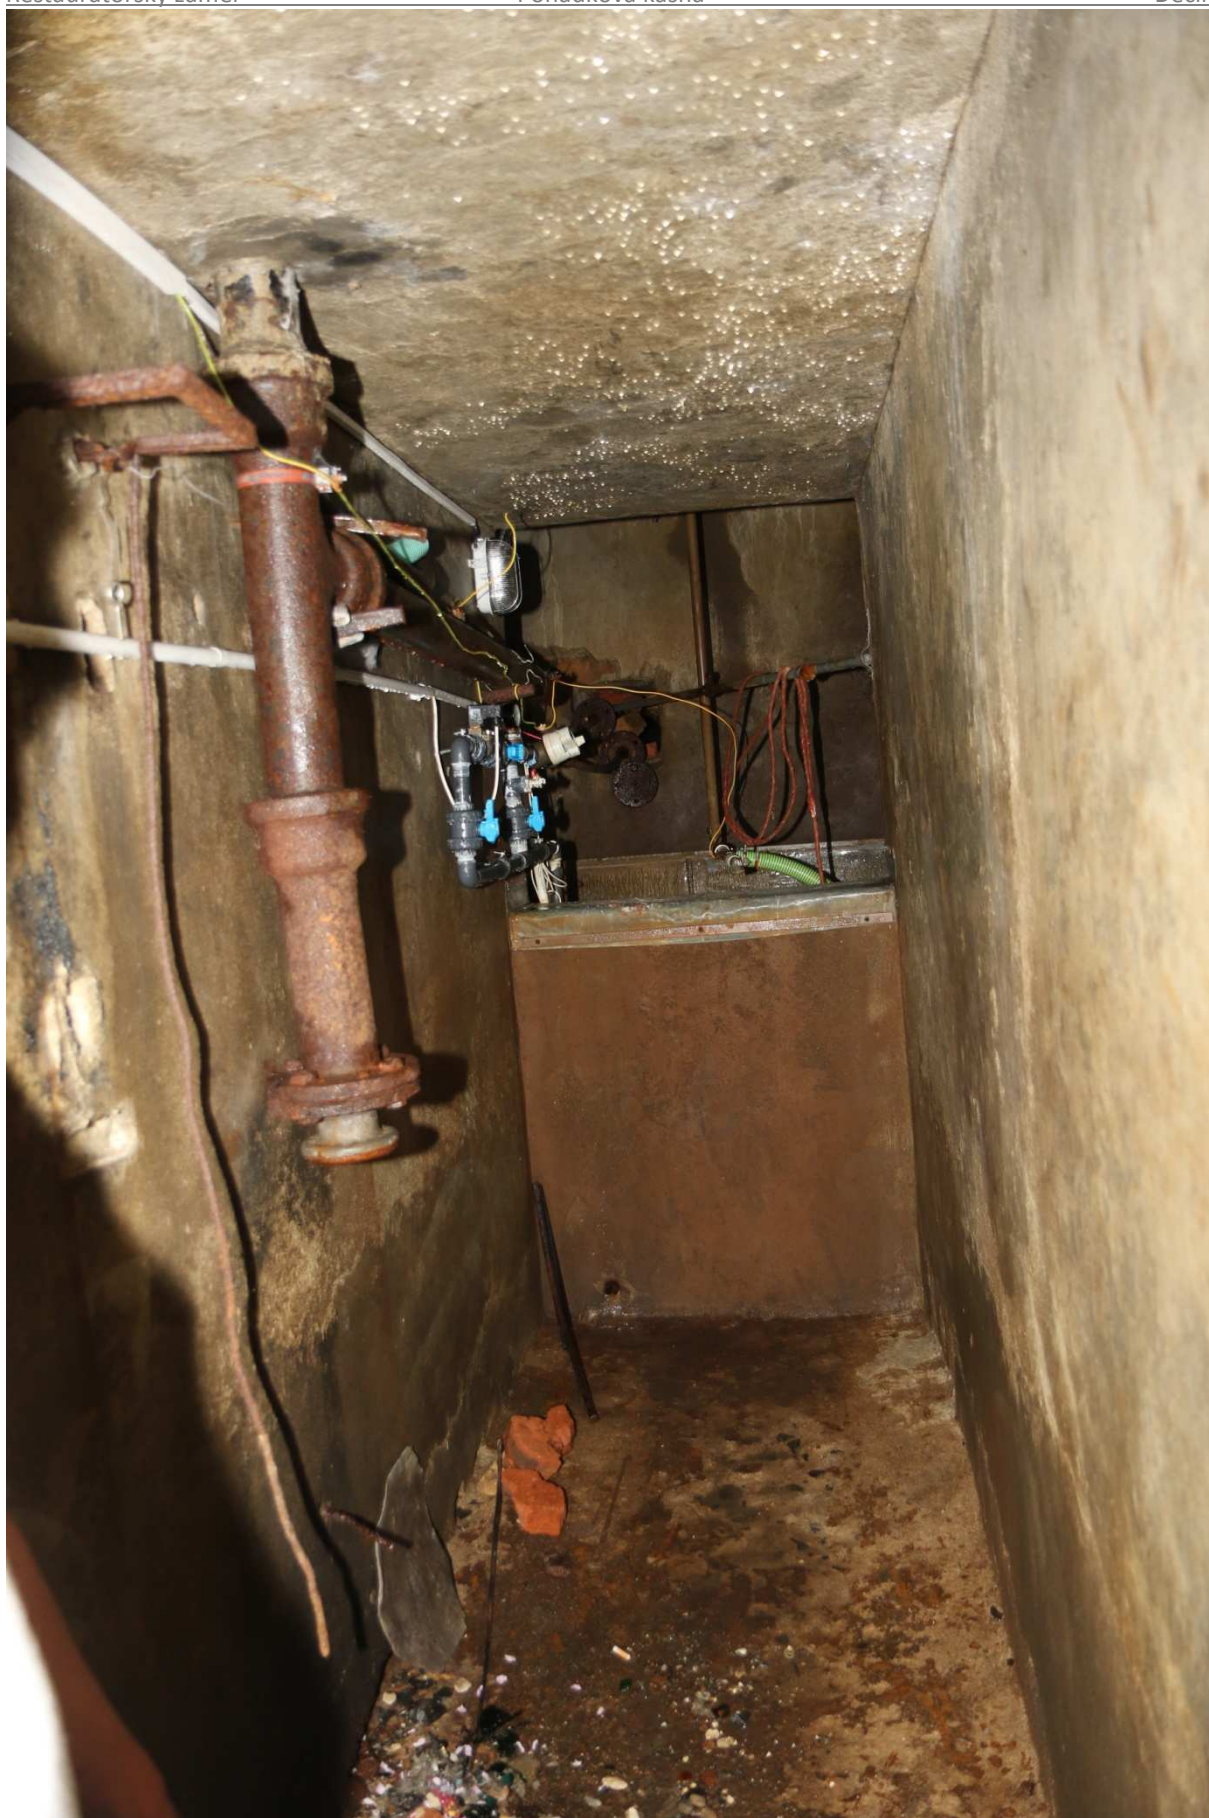
Vnitřek spodní šachty, pohled od žebříku

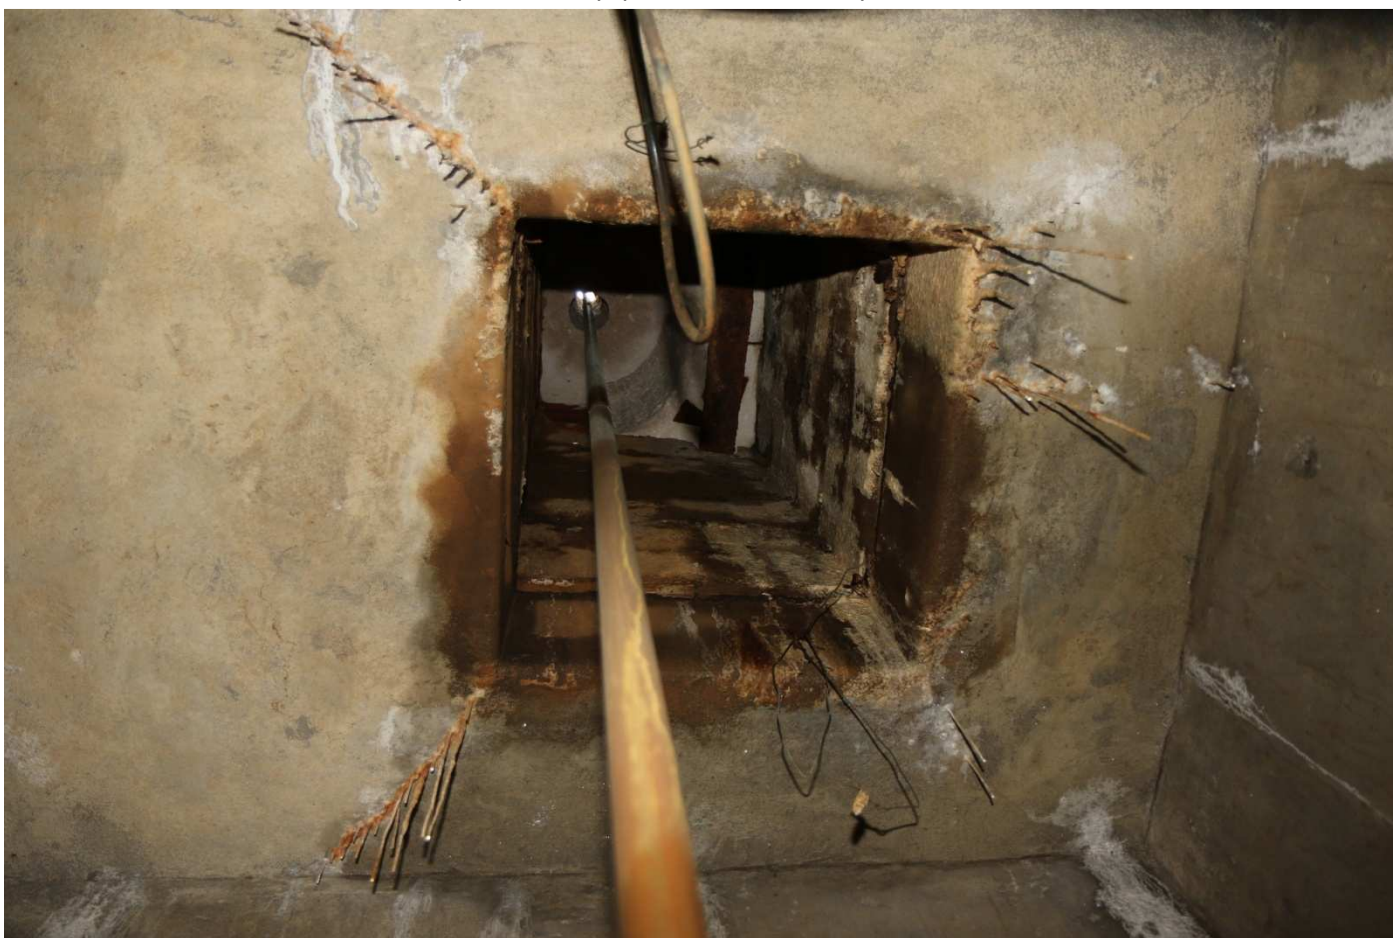
Vnitřek spodní šachty, pohled vzhůru do dříku sloupu
