STAVEBNĚ TECHNICKÝ PRŮZKUM

OBJEKT V ULICI BENEŠOVSKÁ, Č.P.667/7, DĚČÍN II, 405 02

ADRESA OBJEKTU:	Benešovská č.p. 667/7 405 02, Děčín II – Nové Město Katastrální území: Děčín (624926) p.č. 1923
OBJEDNATEL SOND:	Valbek, spol. s r.o., středisko Ústí Děčínská 717/21, 400 03 Ústí nad Labem
ZHOTOVITEL SOND:	Ing. Radek Pálenkáš Tomáš Jedelský
DATUM PROVEDENÍ:	03.03.2023
KLIMATICKÉ PODMÍNKY:	Zataženo, 5°C,

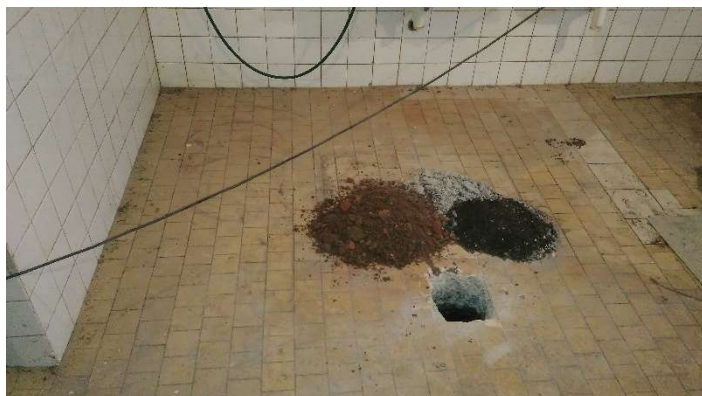
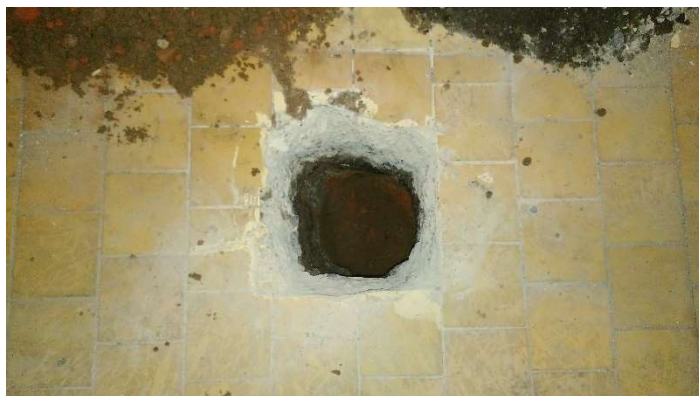
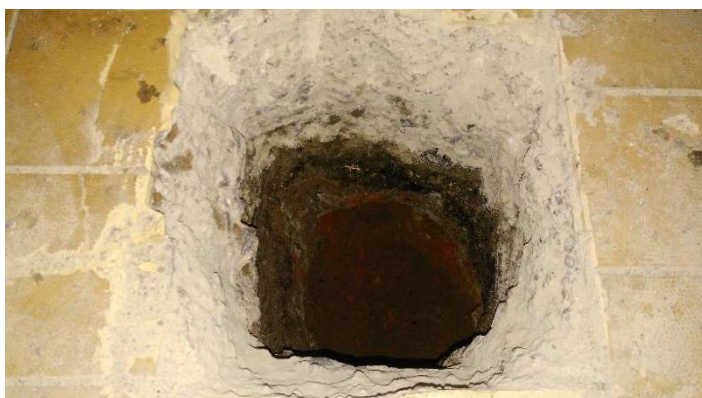
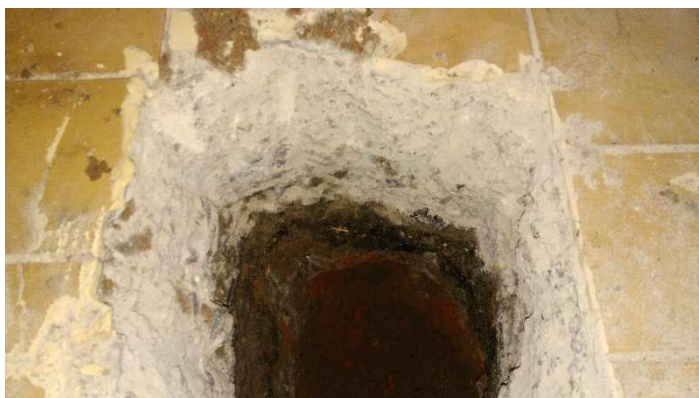
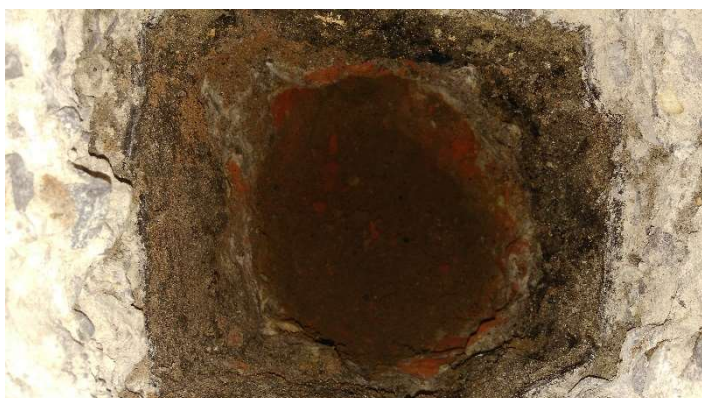
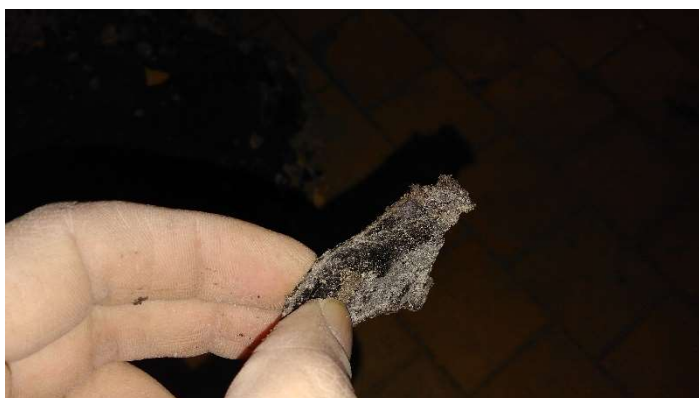
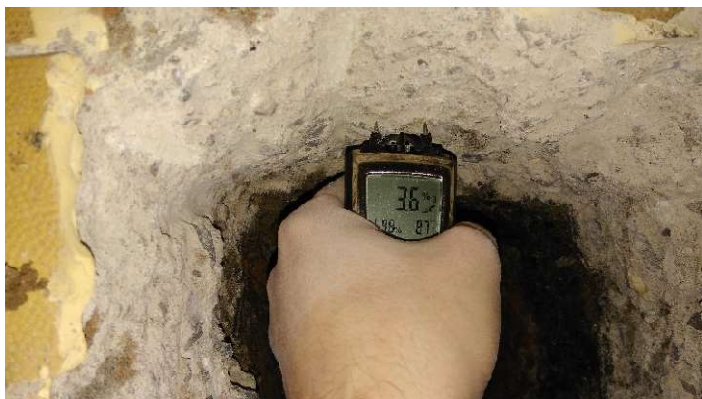
SONDA „SP1“ byla provedena v konstrukci podlahy na zemině viz. zakres v půdoryse objektu. V konstrukci byly postupně odkryty jednotlivé vrstvy.

SONDA „SP1“			
Pořadí vrstev od interiéru	Popis vrstvy	Tloušťka vrstvy [mm]	Komentář ke skladbě
1	Keramická dlažba	8	pohledově bez poruch, soudržná s podkladem, formát 100x100mm
2	Cementové lepidlo	3-5	soudržné
3	Betonová mazanina	150	suchá, soudržná, výztuž nezastižena, měřena vlhkost betonové mazaniny 3,6
4	Asfaltové pásy	6	mírně degradovaný, odpovídá stáří výstavby
5	Škvárový násyp	100	vlhký
6	Směs beton, cihla a kámen	150	vlhké
7	Zemina	-	-

Sonda byla ponechána bez zapravení.

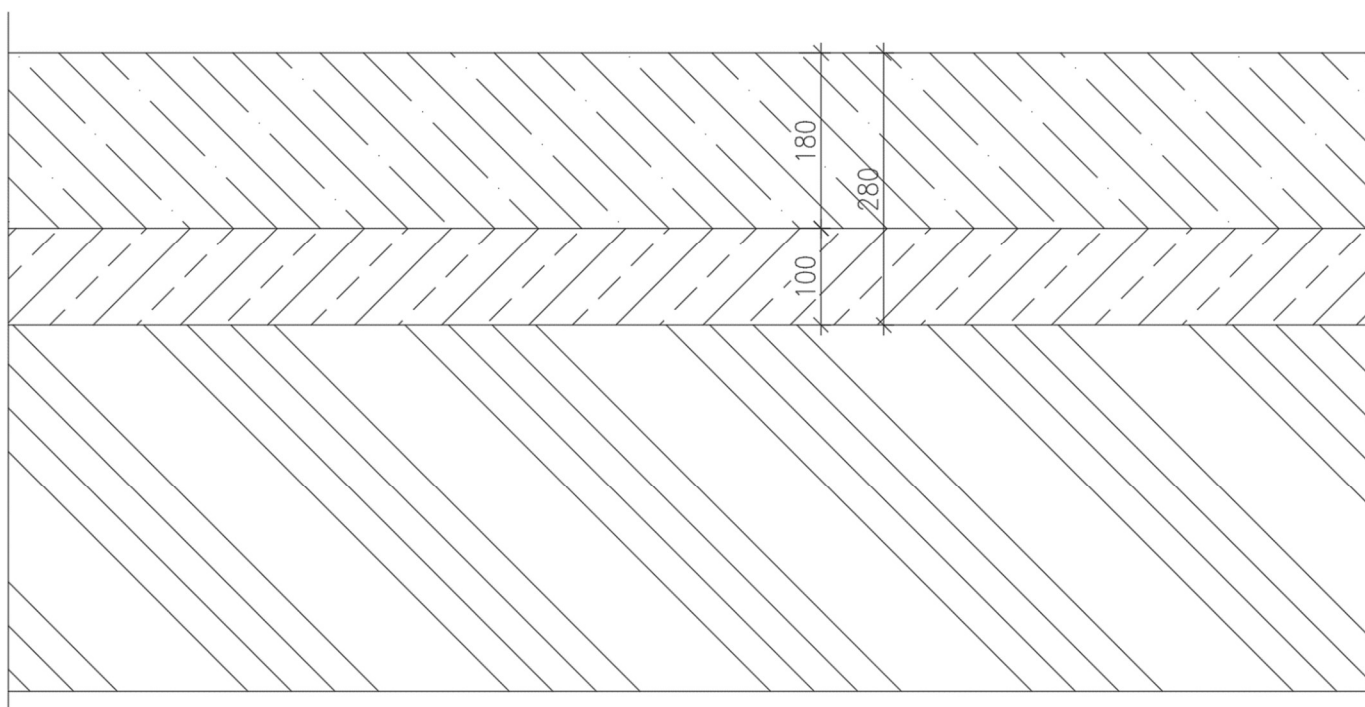
DETAIL SKLADBY:

SONDA „SP2“			
Pořadí vrstev od interiéru	Popis vrstvy	Tloušťka vrstvy [mm]	Komentář ke skladbě
1	Betonová mazanina	180	suchá, soudržná, výztuž nezastižena, měřena vlhkost betonové mazaniny 5,3
2	Směs beton, cihla a kámen	100	vlhké
3	Zemina	-	-

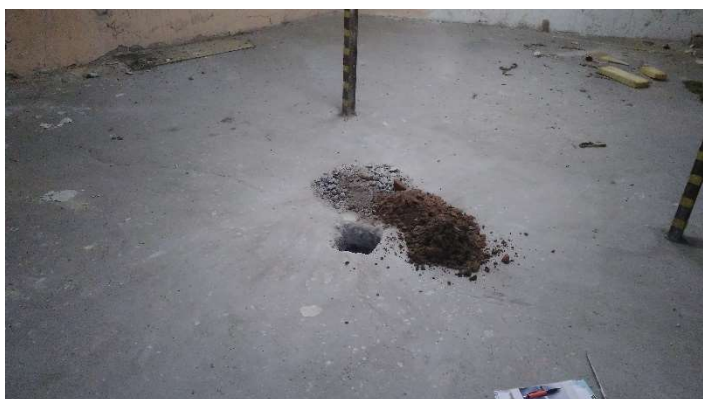
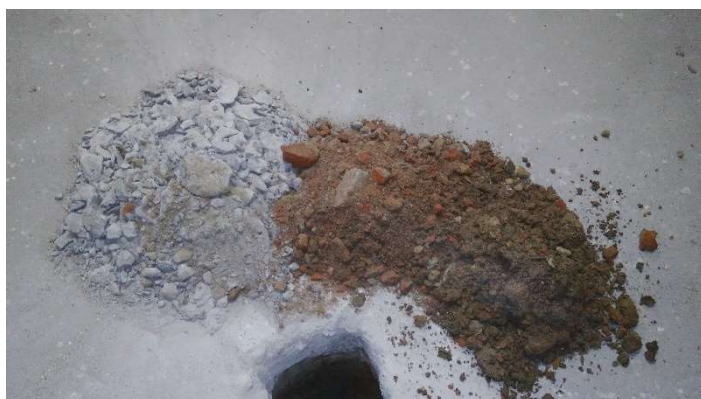
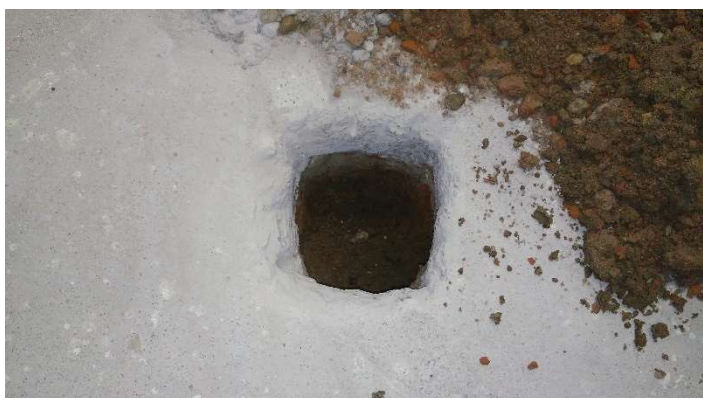
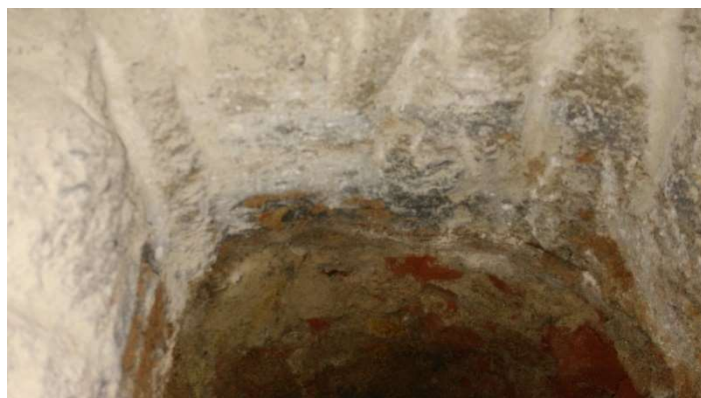
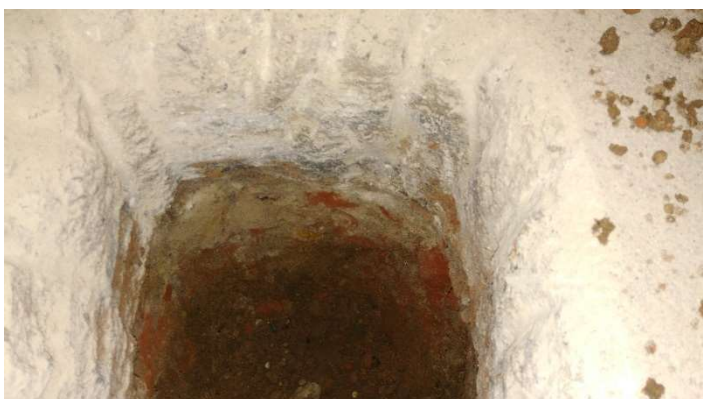
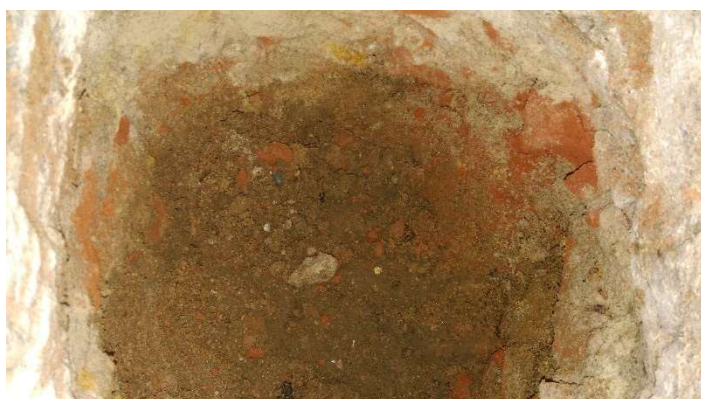
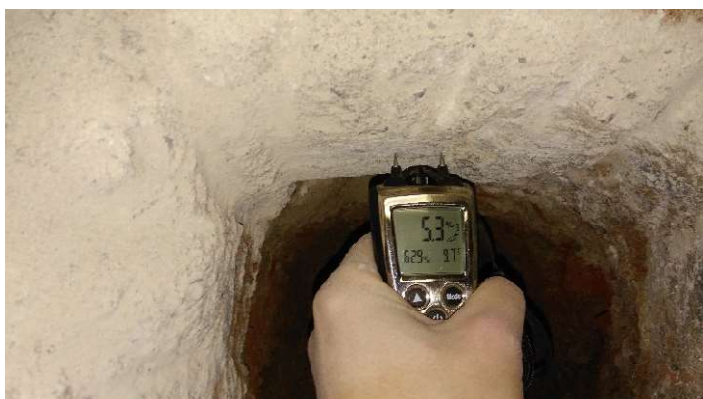
SONDA „SP2“ byla provedena v konstrukci podlahy na zemině viz. zakres v půdoryse objektu. V konstrukci byly postupně odkryty jednotlivé vrstvy.

Sonda byla ponechána bez zapravení.

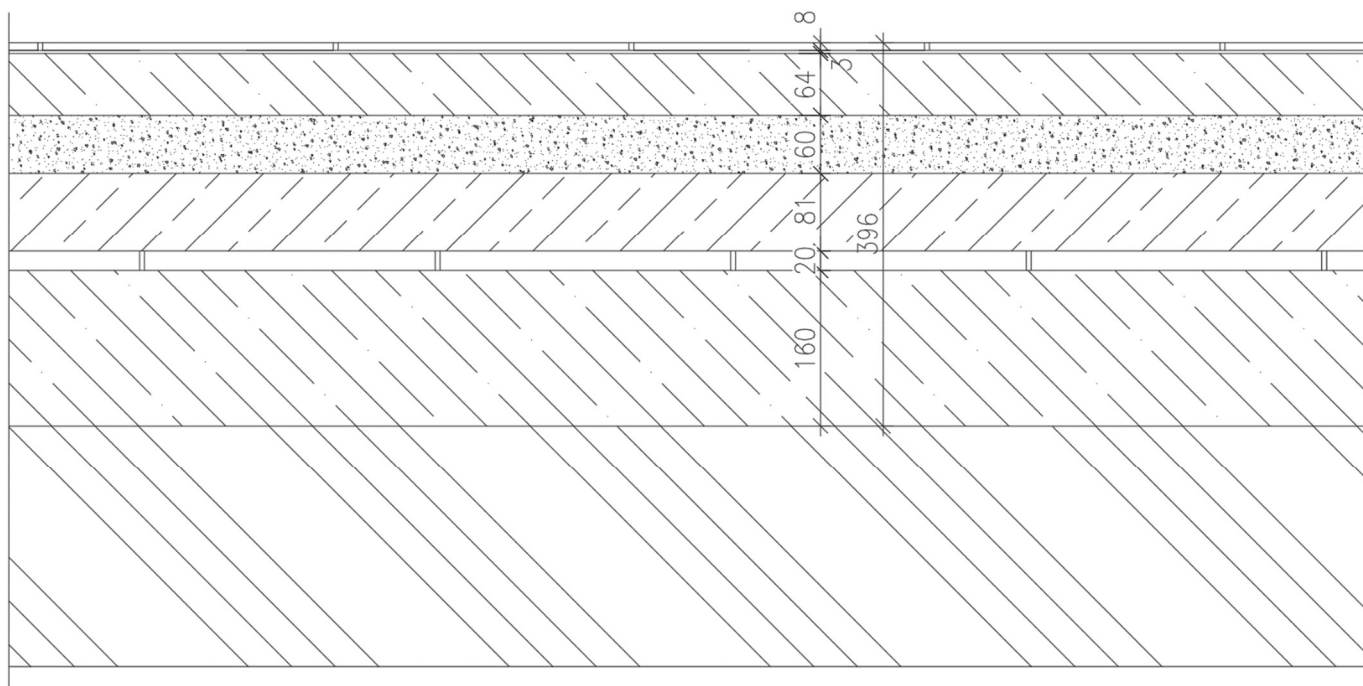
DETAIL SKLADBY:

SONDA „SP3“			
Pořadí vrstev od interiéru	Popis vrstvy	Tloušťka vrstvy [mm]	Komentář ke skladbě
1	Keramická dlažba	8	pohledově bez poruch, soudržná s podkladem, formát 300x300mm
2	Cementové lepidlo	5	soudržné
3	Betonová mazanina	64	suchá, soudržná, výztuž nezastižena, měřena vlhkost betonové mazaniny 6,6
4	Písek	60	vlhký
5	Cihla + kámen (suť)	81	vlhké, soudržné
6	Teraco dlažba	20	lepená k betonové mazanině
7	Betonová mazanina	160	soudržný, měřena vlhkost betonové mazaniny 6,2
8	Zemina	-	-

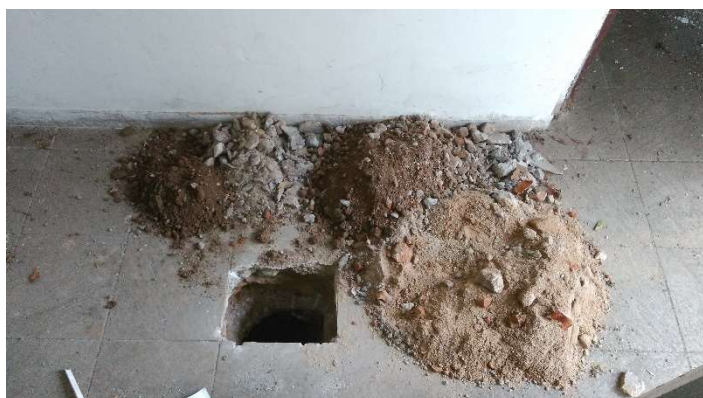
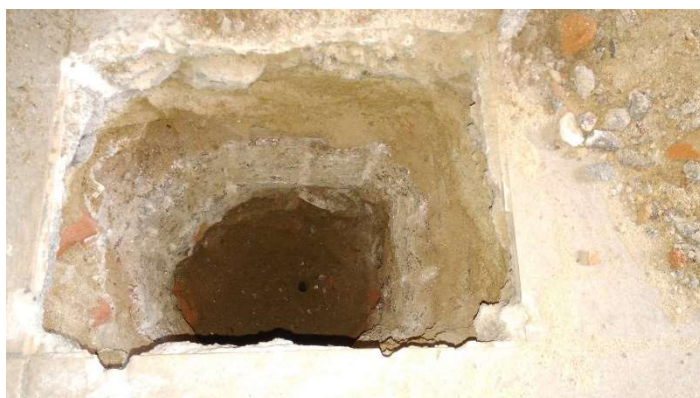
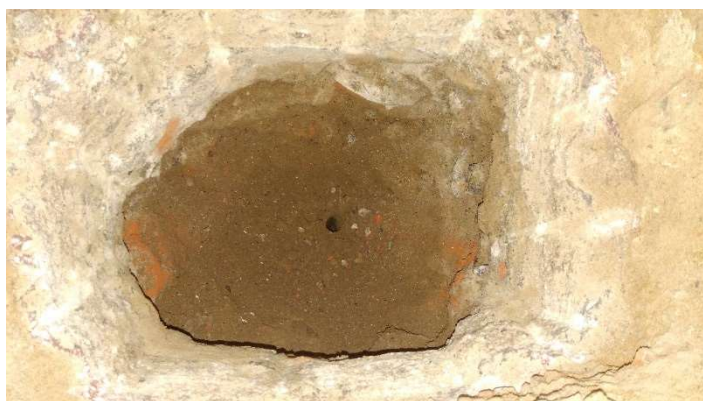
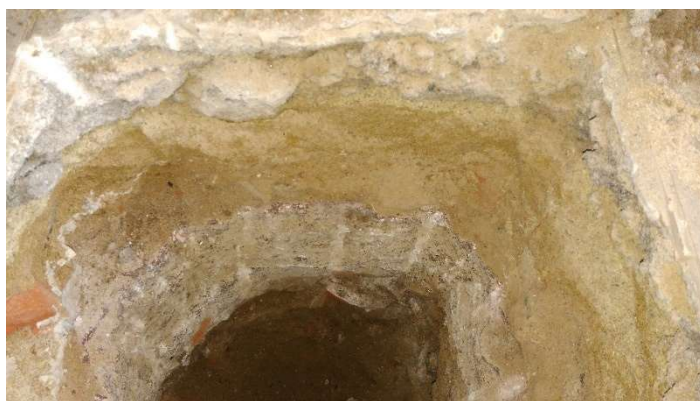
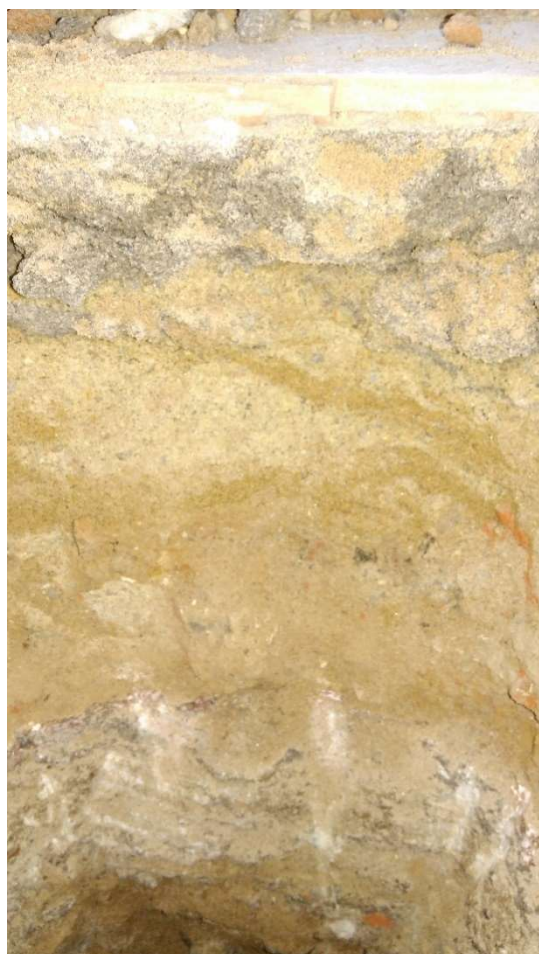
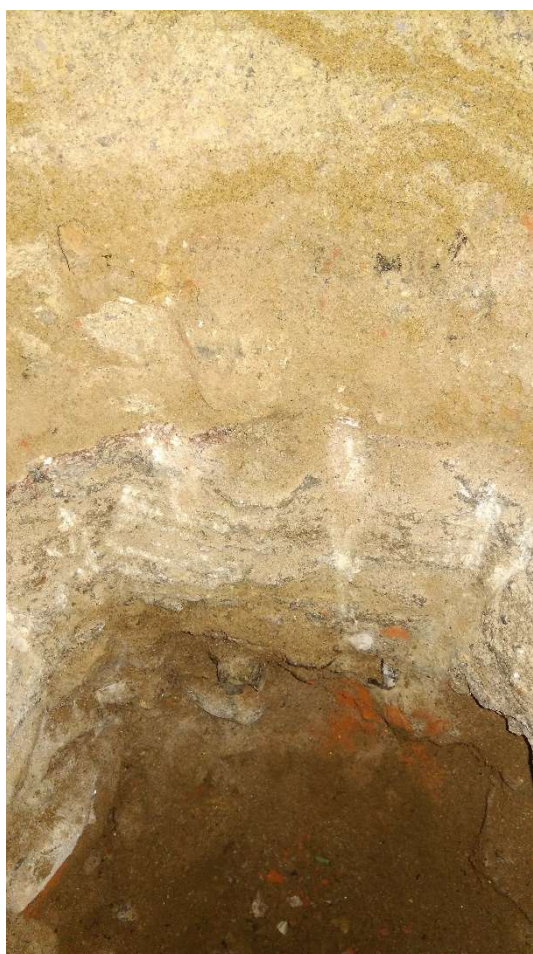
SONDA „SP3“ byla provedena v konstrukci podlahy na zemině viz. zakres v půdoryse objektu. V konstrukci byly postupně odkryty jednotlivé vrstvy.

Sonda byla ponechána bez zapravení.

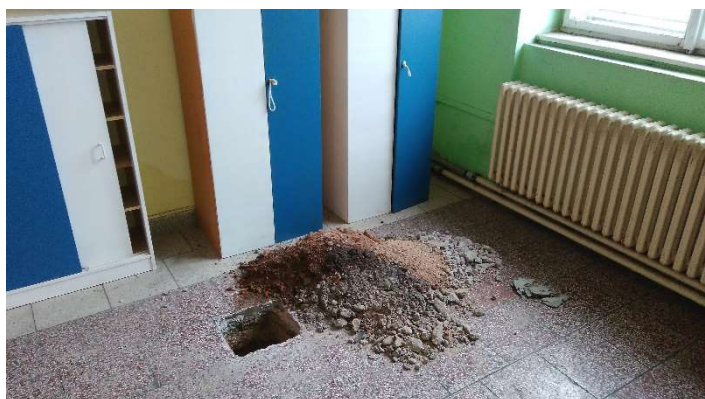
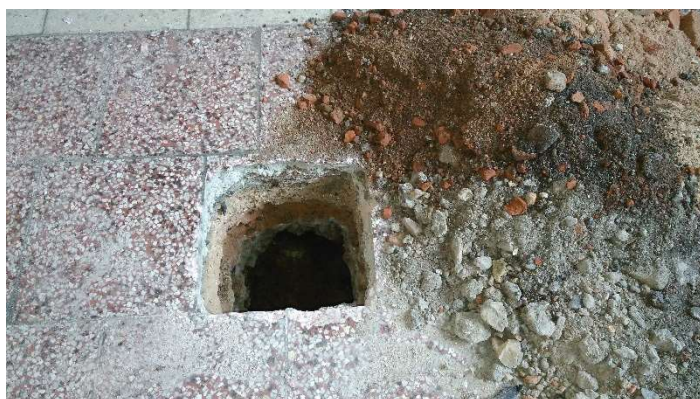
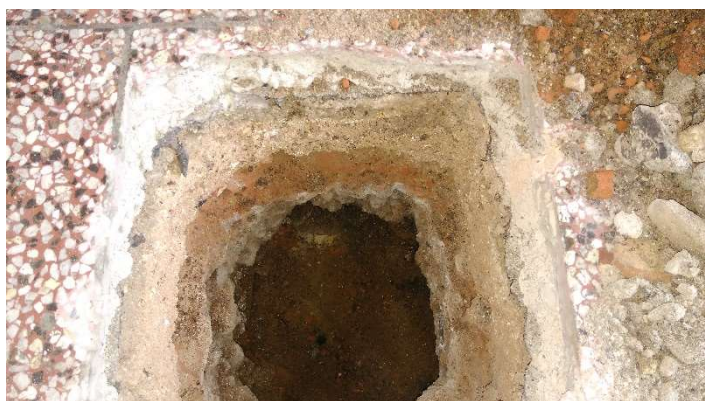
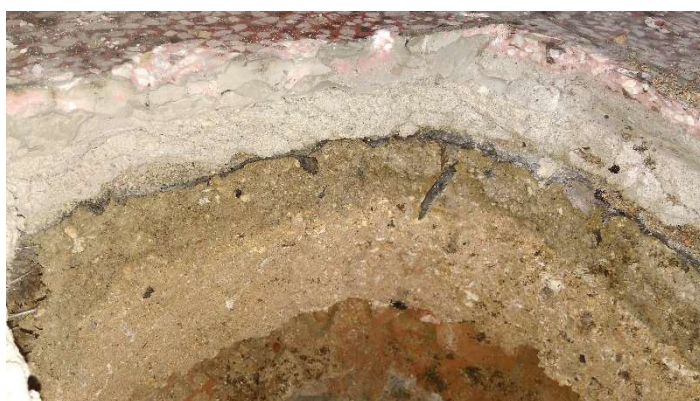
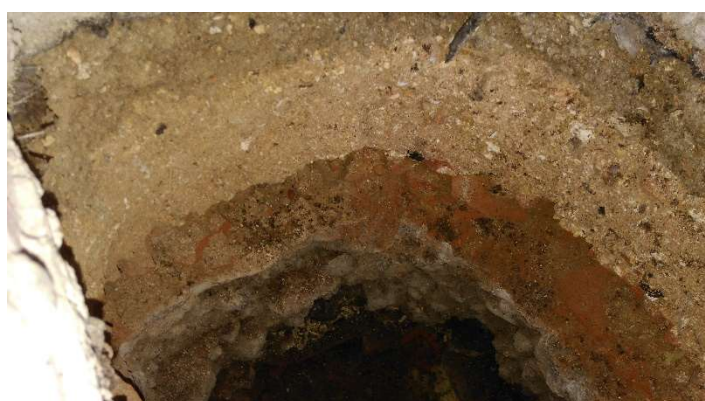
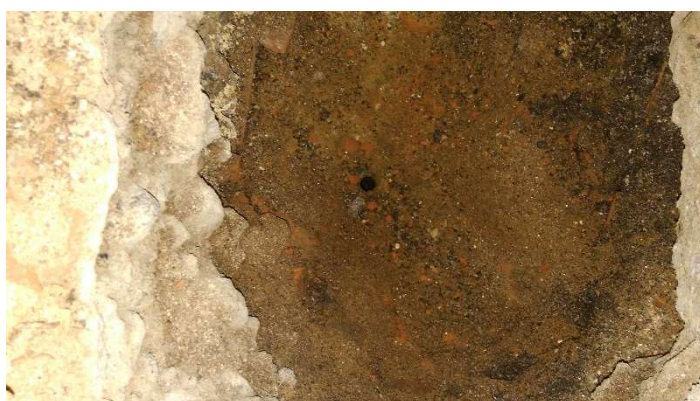
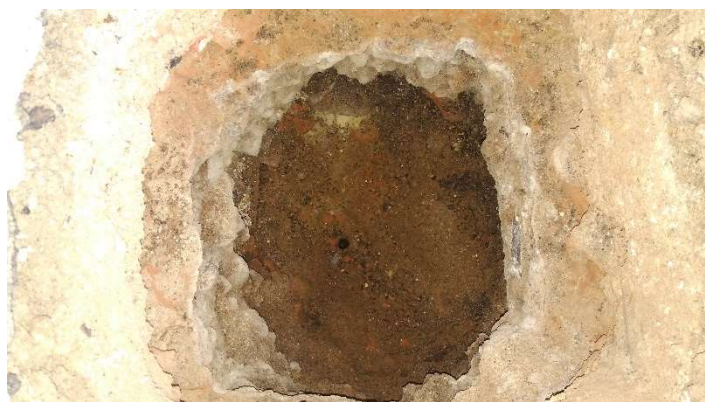
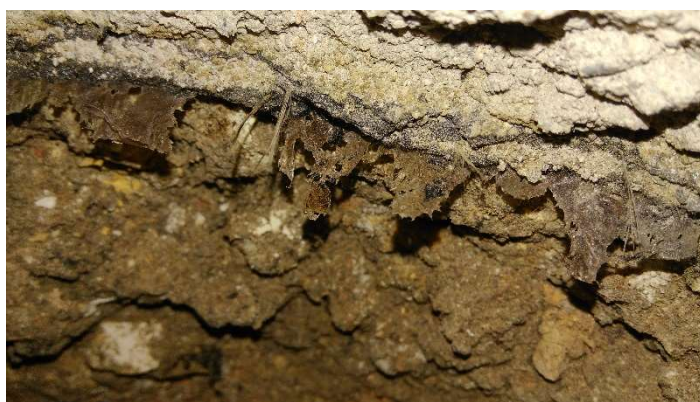
SONDA „SP4“ byla provedena v konstrukci podlahy na zemině viz. zakres v půdoryse objektu. V konstrukci byly postupně odkryty jednotlivé vrstvy.

SONDA „SP4“			
Pořadí vrstev od interiéru	Popis vrstvy	Tloušťka vrstvy [mm]	Komentář ke skladbě
1	Teraco dlažba	30	pohledově bez poruch, soudržná s podkladem, formát 300x300mm
2	Betonová mazanina	30	soudržná, měřena vlhkost betonové mazaniny 2,3
3	Asfaltový pás	4	s výztužnou vložkou
4	Škvárový násyp	175	vlhký
5	Cihla + kámen (sut')	65	násyp ze stavební suti
6	Betonová mazanina	120	soudržná, měřena vlhkost betonové mazaniny 2,8
7	Směs suti, škváry a zeminy	220	navrtáno do hloubky 220mm

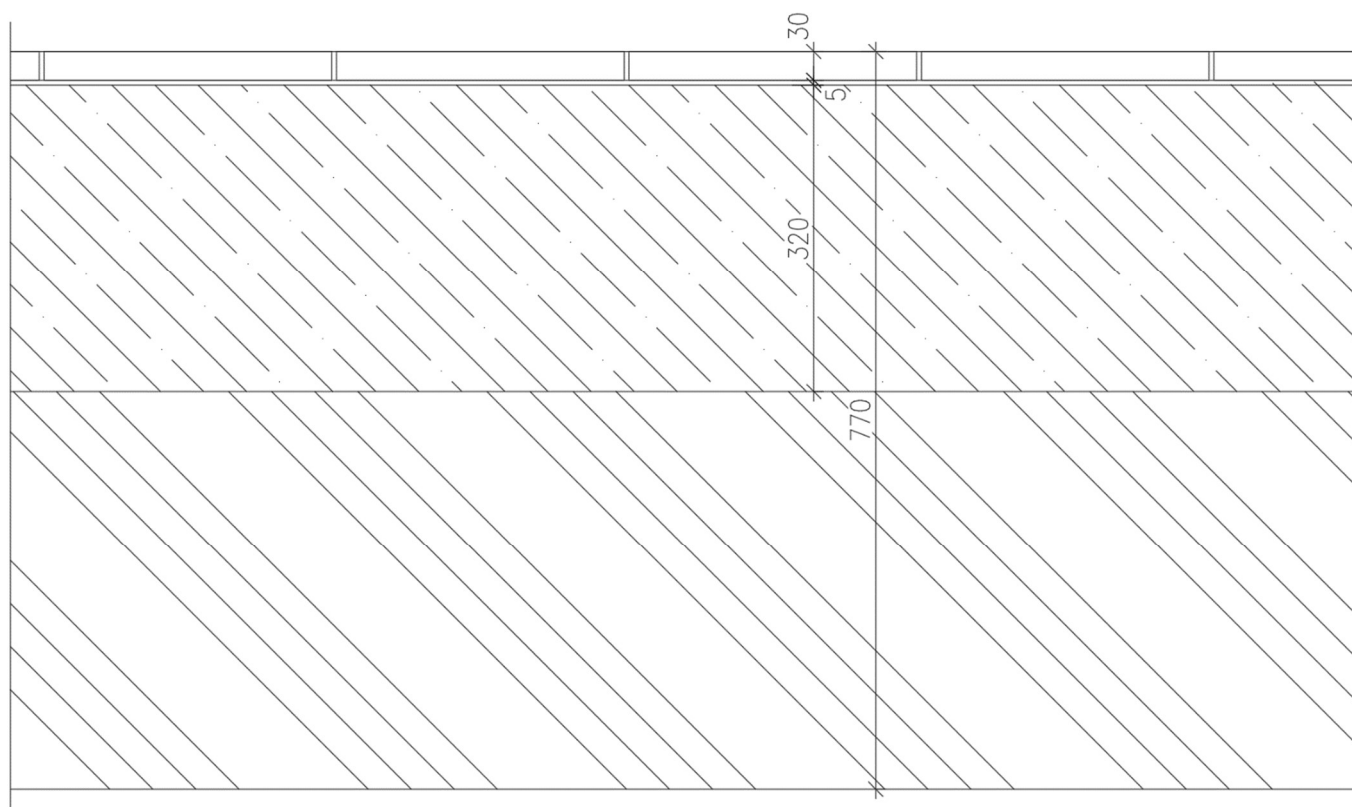
DETAIL SKLADBY:

SONDA „SP5“			
Pořadí vrstev od interiéru	Popis vrstvy	Tloušťka vrstvy [mm]	Komentář ke skladbě
1	Teraco dlažba	30	pohledově bez poruch, soudržná s podkladem, formát 300x300mm
2	Cementové lepidlo	5	soudržné s podkladem
3	Betonová mazanina	120	soudržná
4	Zemina	-	navrtáno do hloubky 770mm od horní hrany teraco dlažby

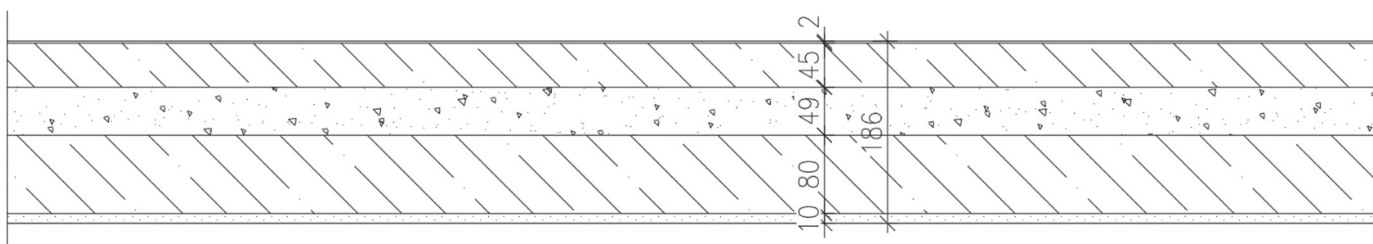
DETAIL SKLADBY:

SONDA „SP6“			
Pořadí vrstev od 2.NP	Popis vrstvy	Tloušťka vrstvy [mm]	Komentář ke skladbě
1	Linoleum	2	bez poruchy
2	Betonová mazanina	45	Soudržná, s největší pravděpodobností nabetonovaná na „I“ profilech
3	Násyp ze suti	49	suchý
4	Betonová mazanina	80	suchá, soudržná, s největší pravděpodobností nabetonovaná mezi „I“ profily
5	Omítka	10	-

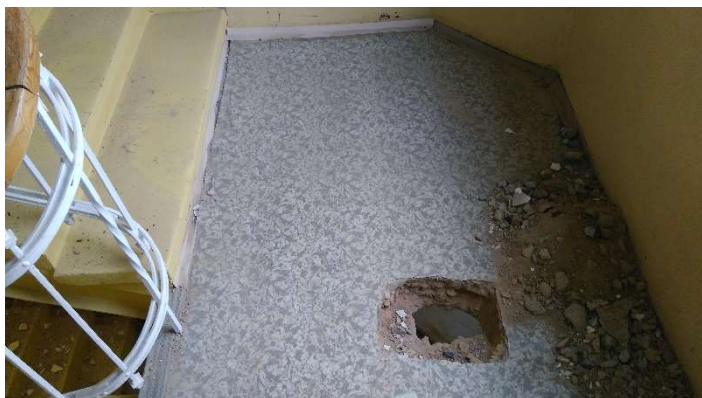
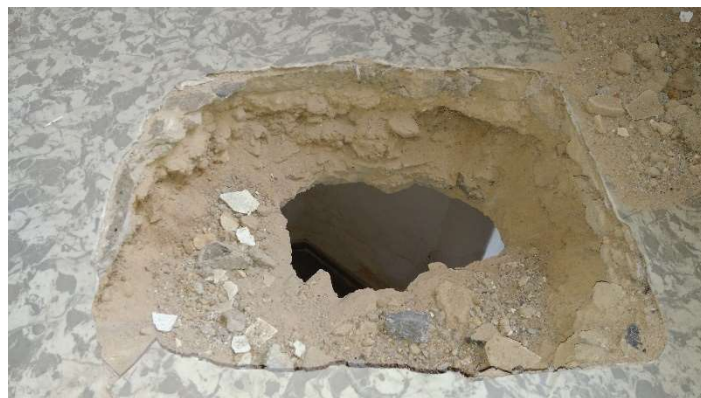
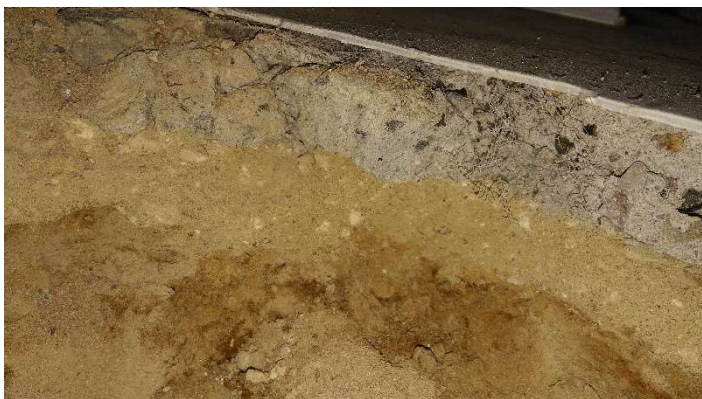
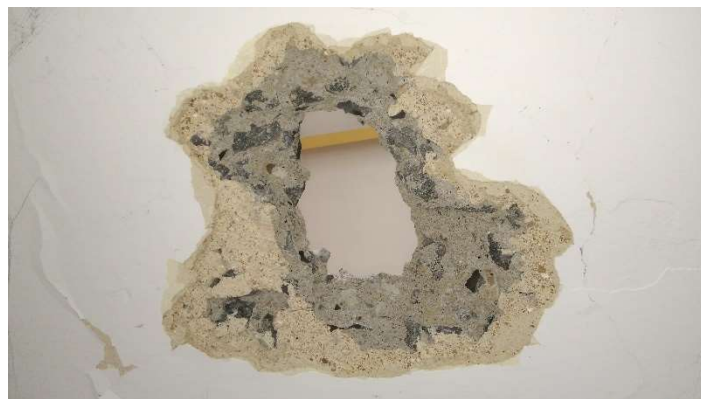
FOTODOKUMENTACE:

SONDA „SP6“ byla provedena v konstrukci mezipodesty viz. zakres v půdoryse objektu. V konstrukci byly postupně odkryty jednotlivé vrstvy.

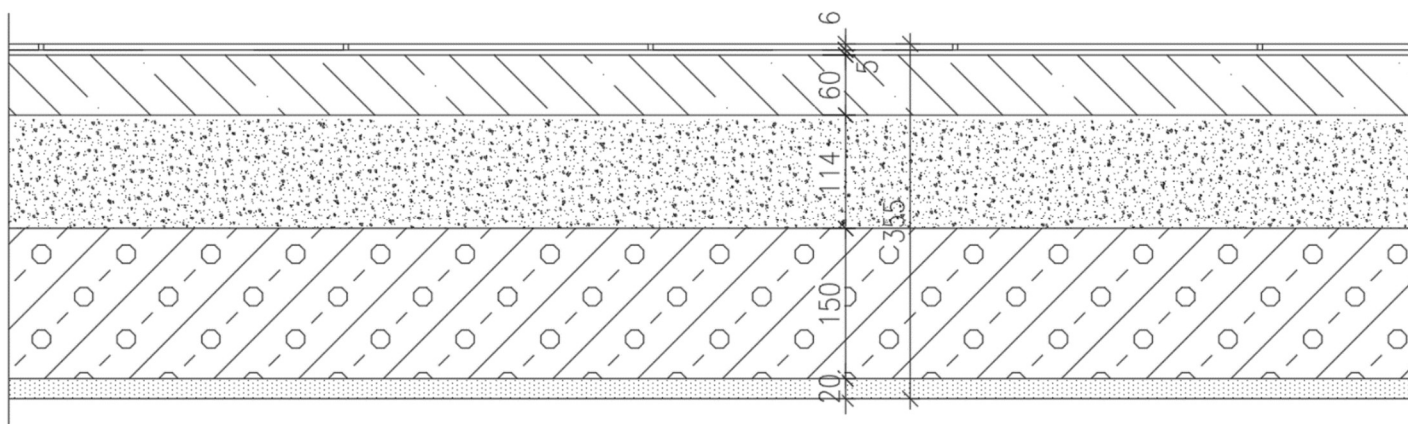
DETAIL SKLADBY:

SONDA „SP7“			
Pořadí vrstev od 1.NP	Popis vrstvy	Tloušťka vrstvy [mm]	Komentář ke skladbě
1	Keramická dlažba	6	pohledově bez poruch, soudržná s podkladem, formát 100x100mm
2	Cementové lepidlo	5	soudržné s podkladem
3	Betonová mazanina	60	soudržná, suchá
4	Násyp ze suti	114	suchý
5	Keramické tvarovky zalité betonovou směsí (neznámý původ)	150	Tvarovky s dutinami, zalité betonovou směsí, bez vložené výztuže, tvarovka výšky 140mm délky 260mm
6	Omítka	20	-

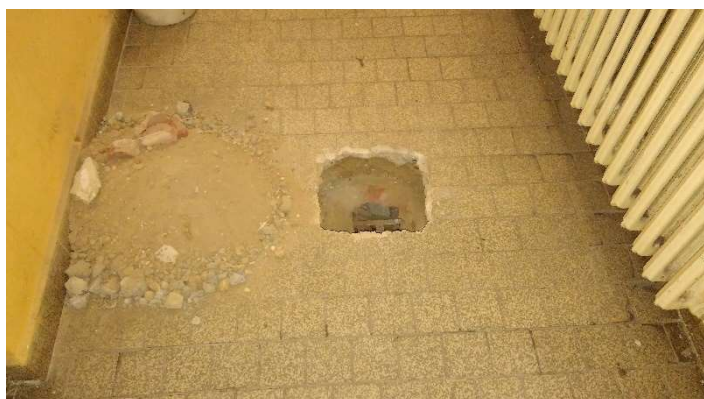
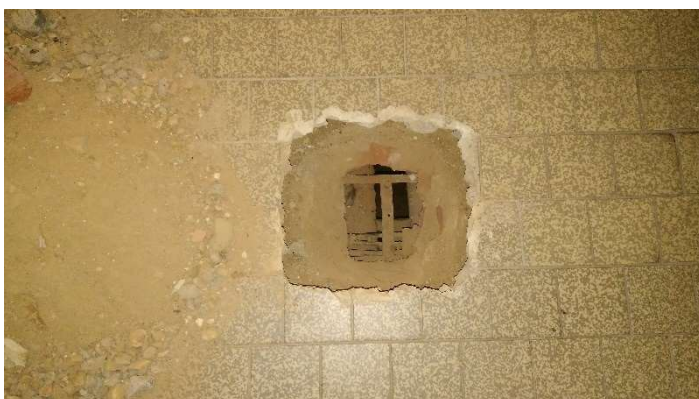
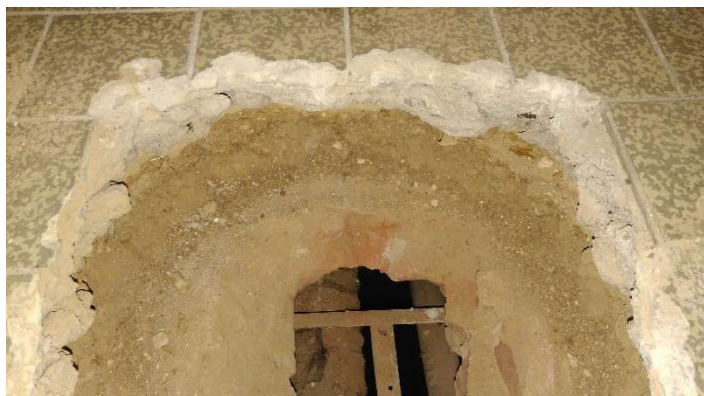
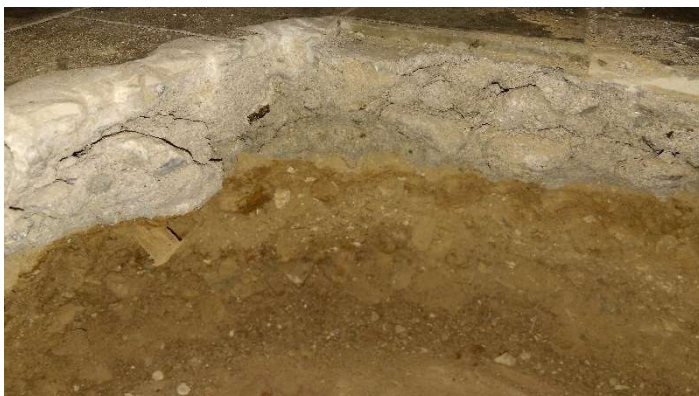
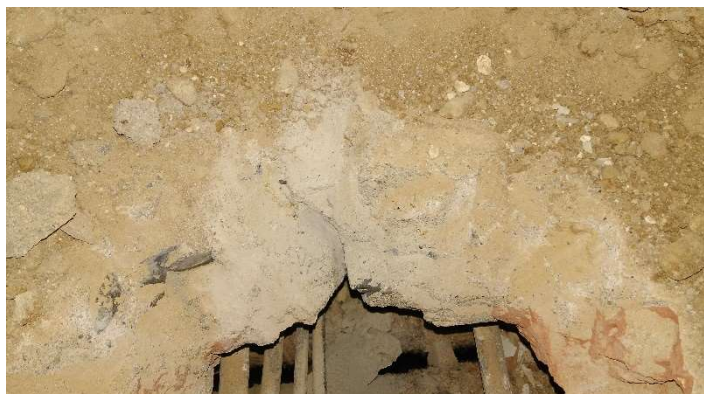
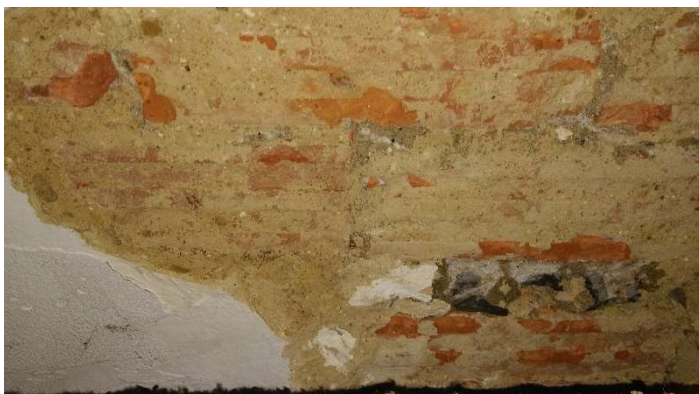
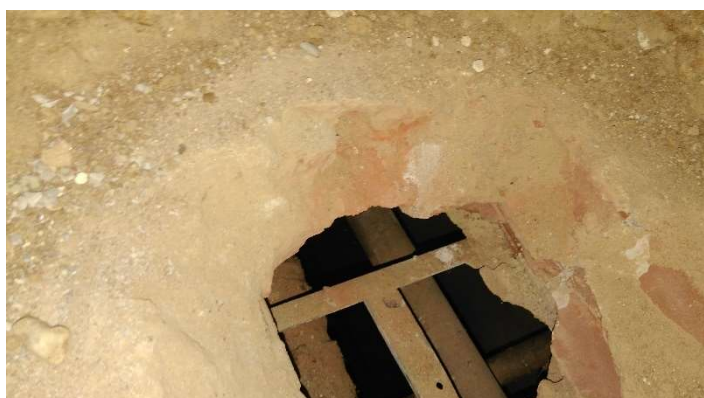
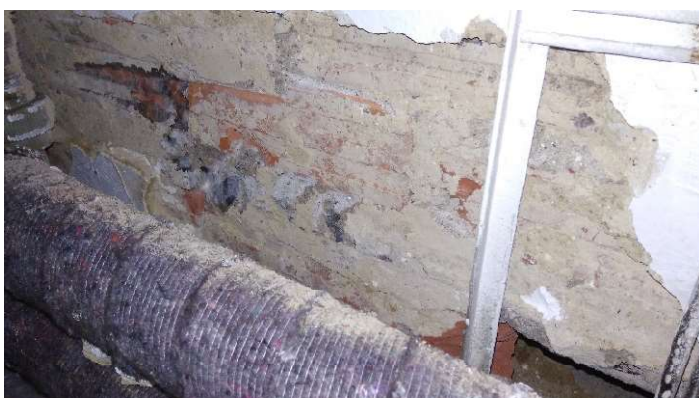
FOTODOKUMENTACE:

SONDA „SP7“ byla provedena v konstrukci podlahy v 1.NP viz. zákres v půdoryse objektu. V konstrukci byly postupně odkryty jednotlivé vrstvy.

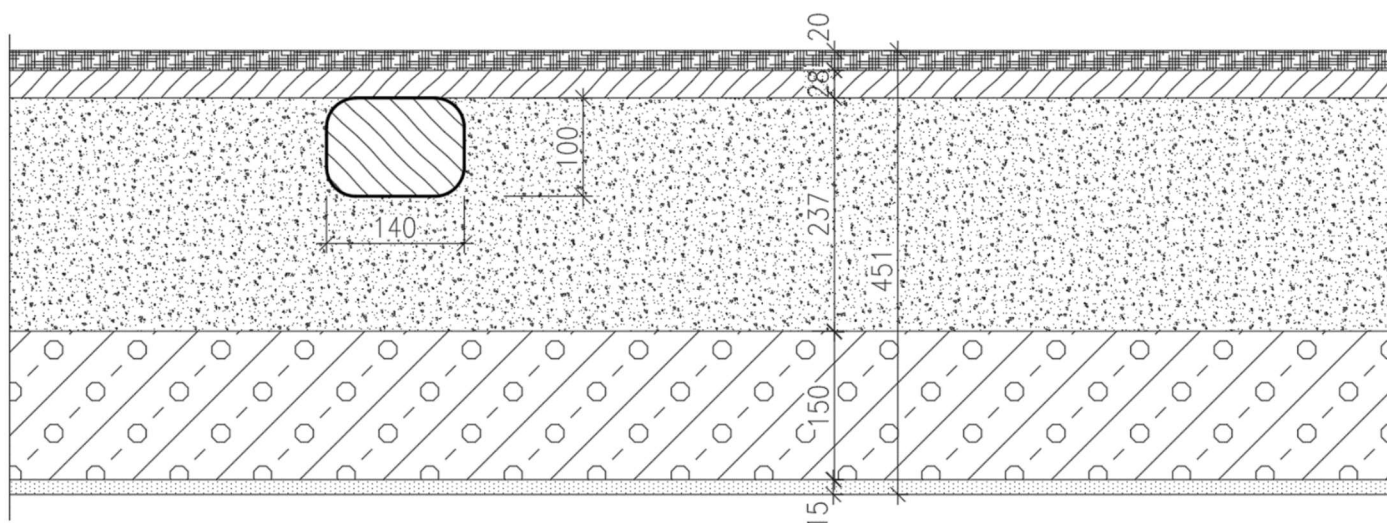
DETAIL SKLADBY:

SONDA „SP8“			
Pořadí vrstev od 1.NP	Popis vrstvy	Tloušťka vrstvy [mm]	Komentář ke skladbě
1	Dřevotřísková deska	20	suchá, kotvené do prkenného záklopu
2	Dřevěný záklop z prken	28	suchý, prkna kotveny do dřevěných polštářů
3	Škvára + suť	237	zásyp ze směsi škváry a suti, v násypu je uložen dřevěný trámek „polštář“, měřena vlhkost trámku 13,5
4	Keramické tvarovky zalité betonovou směsí (neznámý původ)	150	Tvarovky s dutinami, zalité betonovou směsí, bez vložené výztuže, tvarovka výšky 140mm délky 260mm
5	Omítka	15	-

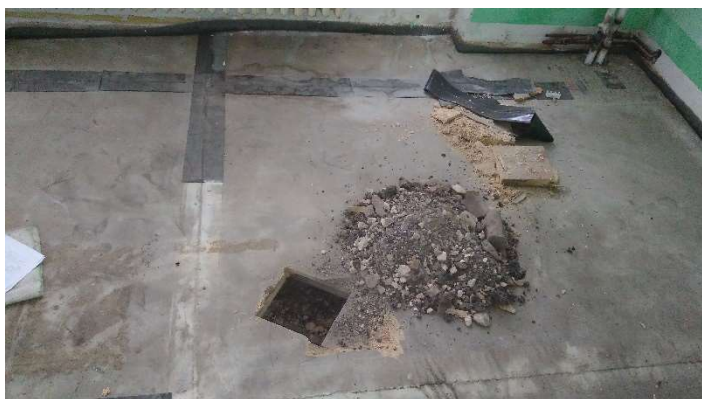
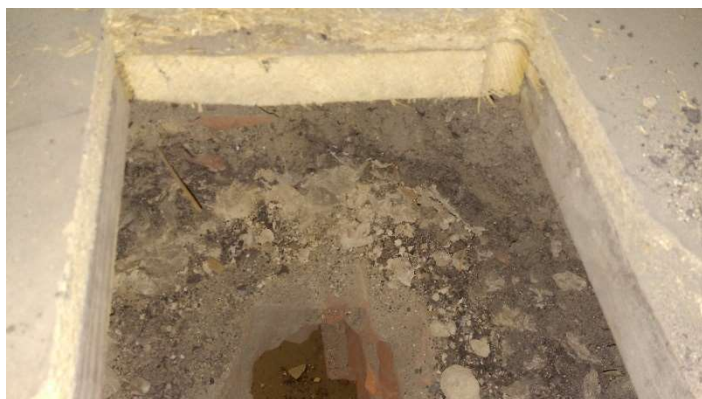
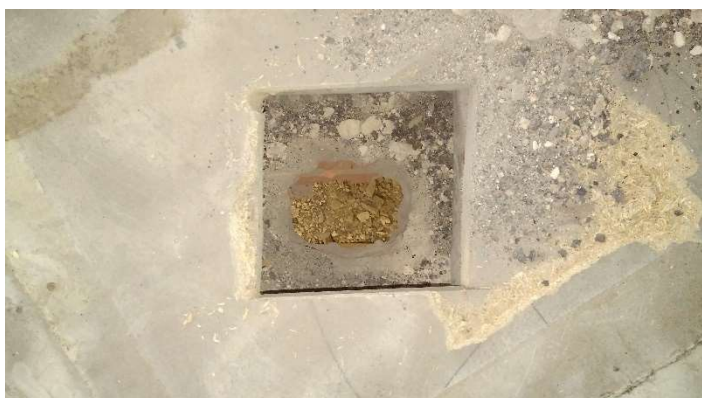
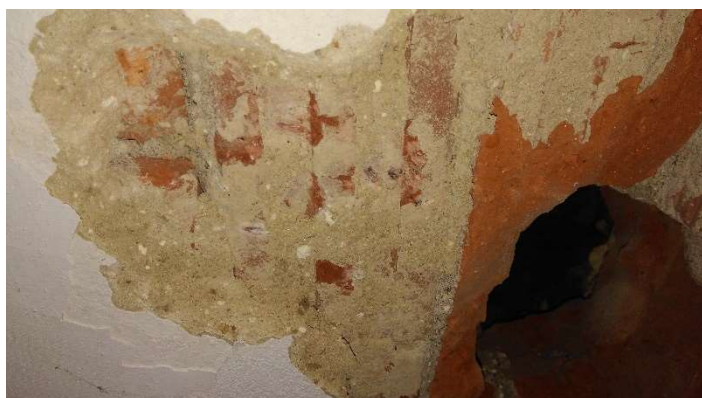
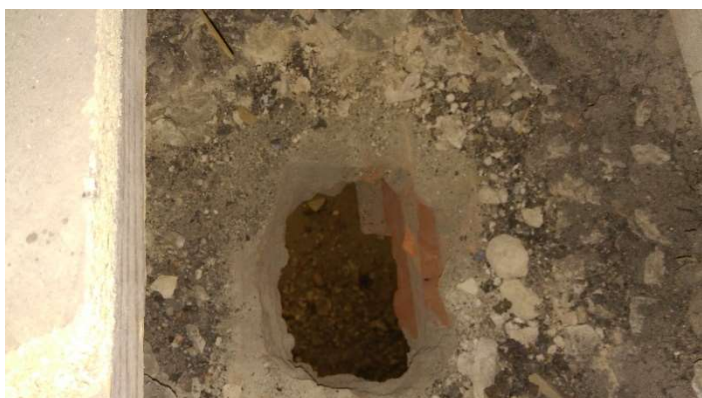
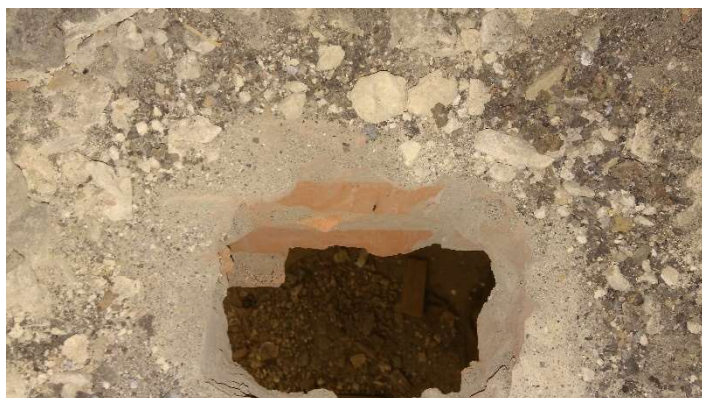
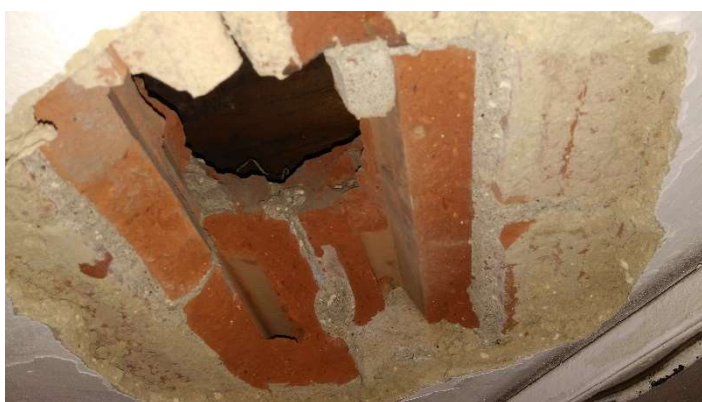
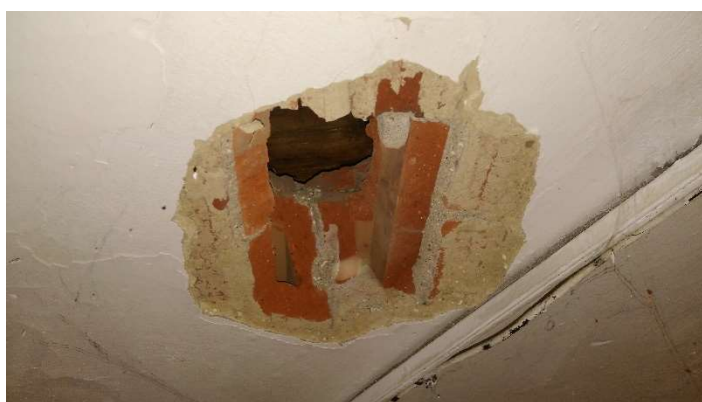
FOTODOKUMENTACE:

SONDA „SP8“ byla provedena v konstrukci podlahy v 1.NP viz. zakres v půdoryse objektu. V konstrukci byly postupně odkryty jednotlivé vrstvy.

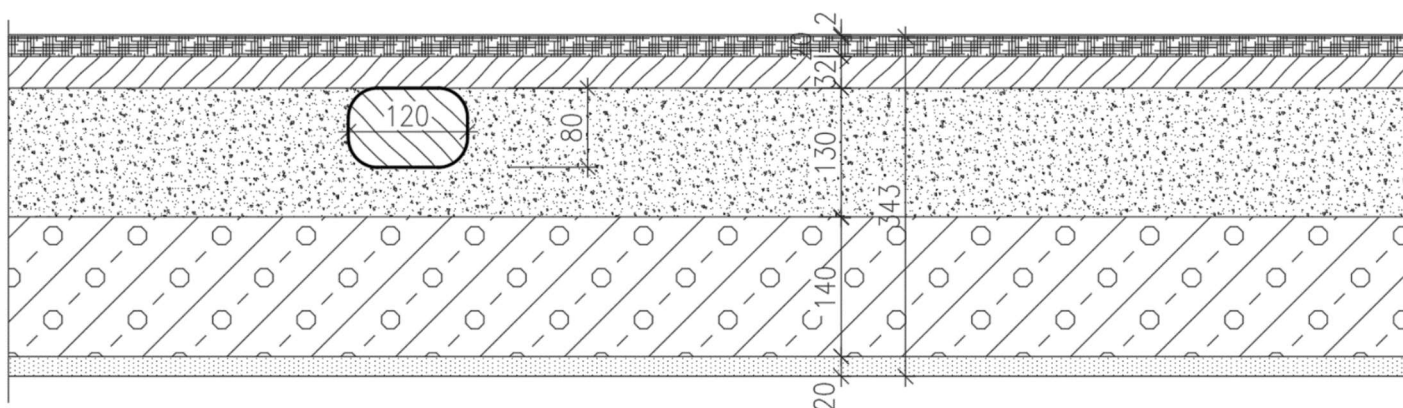
DETAIL SKLADBY:

SONDA „SP9“			
Pořadí vrstev od 2.NP	Popis vrstvy	Tloušťka vrstvy [mm]	Komentář ke skladbě
1	Linoleum	2	celistvé
2	Dřevotřísková deska	20	suchá, kotvené do prkenného záklopu
3	Dřevěný záklop z prken	32	suchý, prkna kotveny do dřevěných polštářů
4	Škvára + suť	130	zásyp ze směsi škváry a suti, v násypu je uložen dřevěný trámek „polštář“
5	Keramické tvarovky zalité betonovou směsí (neznámý původ)	140	Tvarovky s dutinami, zalité betonovou směsí, bez vložené výztuže, tvarovka výšky 140mm délky 260mm
6	Omítka	20	-

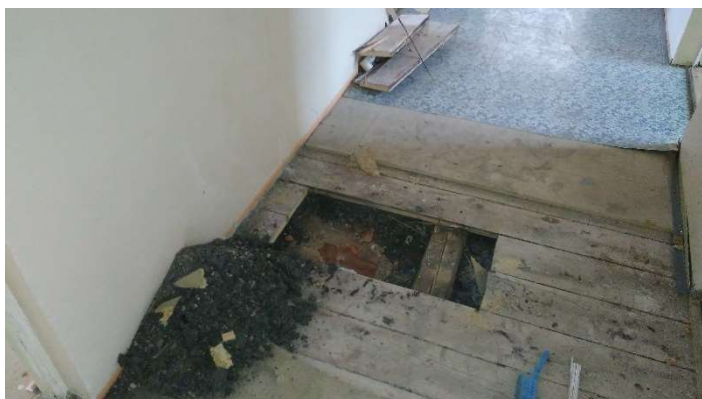
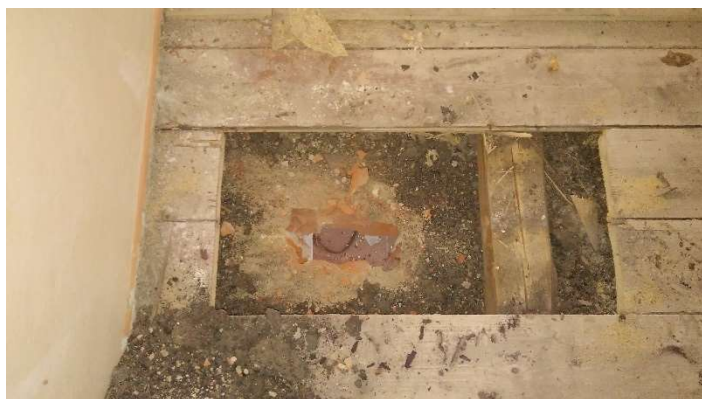
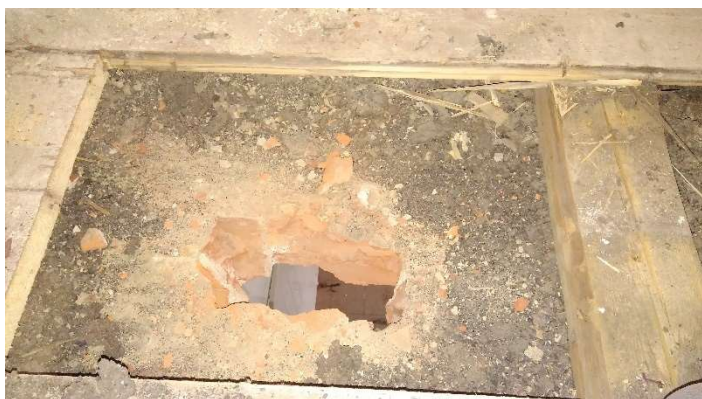
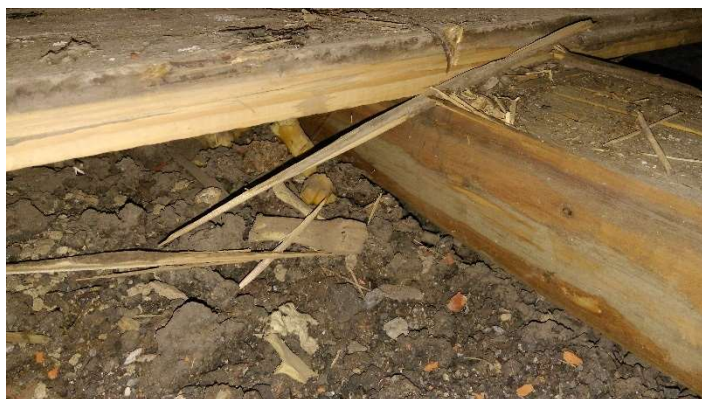
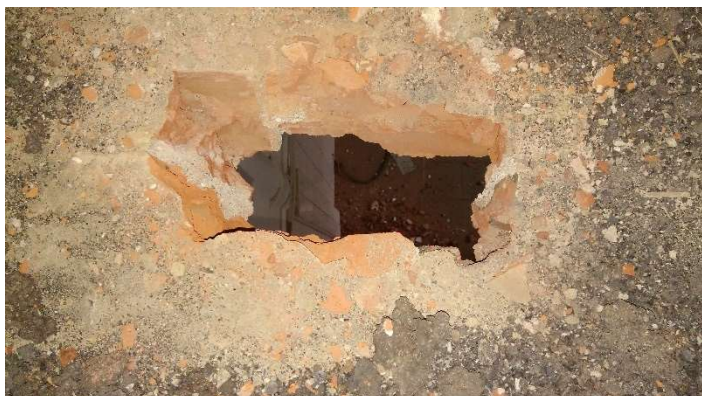
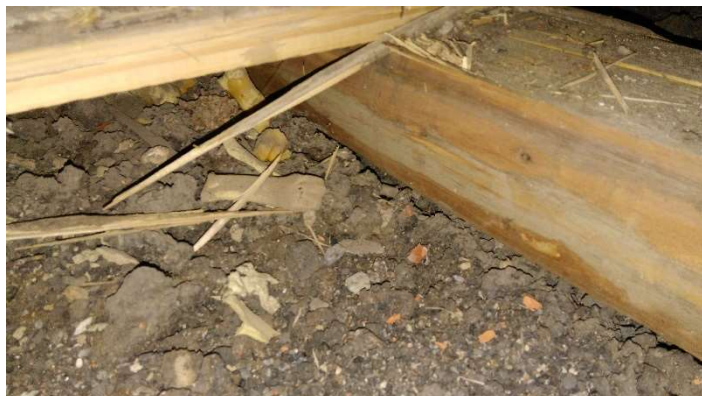
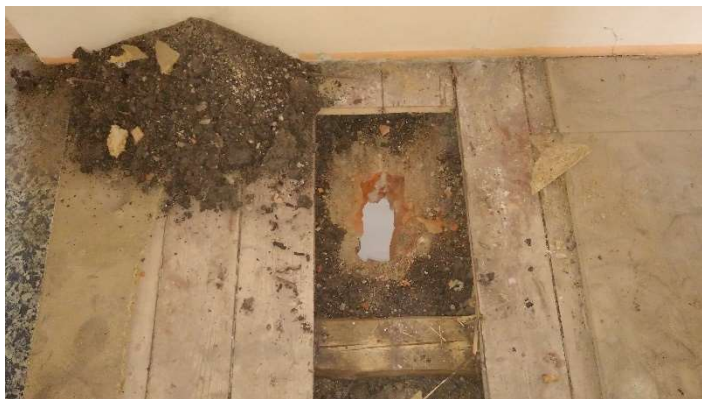
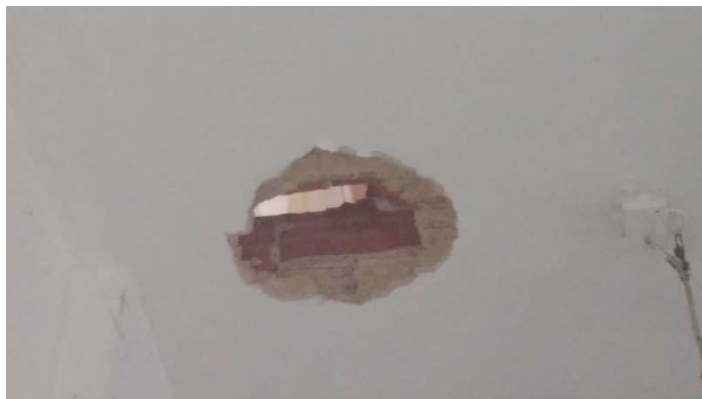
FOTODOKUMENTACE:

SONDA „SP9“ byla provedena v konstrukci podlahy v 2.NP viz. zakres v půdoryse objektu. V konstrukci byly postupně odkryty jednotlivé vrstvy.
