STAVEBNĚ TECHNICKÝ PRŮZKUM

OBJEKT V ULICI BENEŠOVSKÁ, Č.P.667/7, DĚČÍN II, 405 02

ADRESA OBJEKTU:	Benešovská č.p. 667/7 405 02, Děčín II – Nové Město Katastrální území: Děčín (624926) p.č. 1923
OBJEDNATEL SOND:	Valbek, spol. s r.o., středisko Ústí Děčínská 717/21, 400 03 Ústí nad Labem
ZHOTOVITEL SOND:	Ing. Radek Pálenkáš Tomáš Jedelský
DATUM PROVEDENÍ:	03.03.2023
KLIMATICKÉ PODMÍNKY:	Zataženo, 5°C,

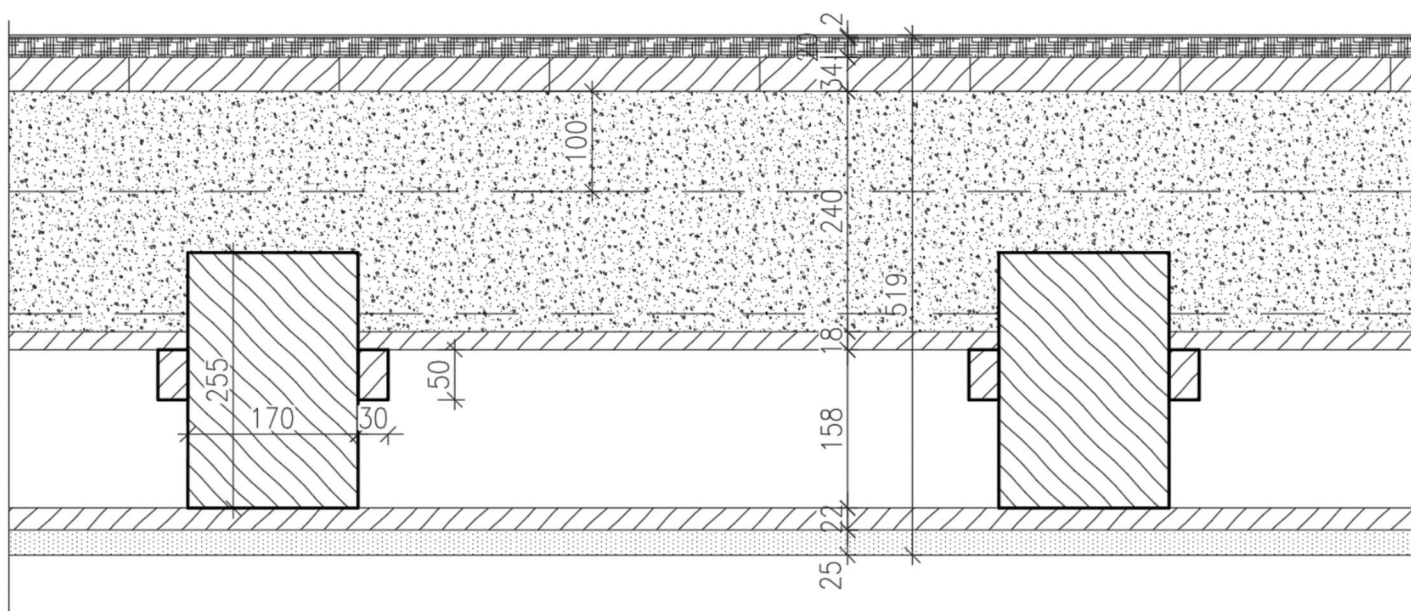
DETAIL SKLADBY:

SONDA „SP10“			
Pořadí vrstev od 2.NP	Popis vrstvy	Tloušťka vrstvy [mm]	Komentář ke skladbě
1	Linoleum	2	celistvé
2	Dřevotřísková deska	20	suchá, kotvené do prkenného záklopu
3	Dřevěný záklop z prken	34	suchý, prkna kotveny do dřevěných polštářů
4	Škvára + suť	240	zásyp ze směsi škváry a suti, v násypu je uložen dřevěný trámek „polštář“
5	Dřevěný záklop z prken	18	prkna bez známek napadení, přeložena přes sebe, prkna položena na námětcích
6	Vzduchová mezera	158	vytvořena dřevěnými trámy, měřena vlhkost trámu 10,1
7	Dřevěné podbití z prken	20	suché
8	Omítka na rákosu	25	-

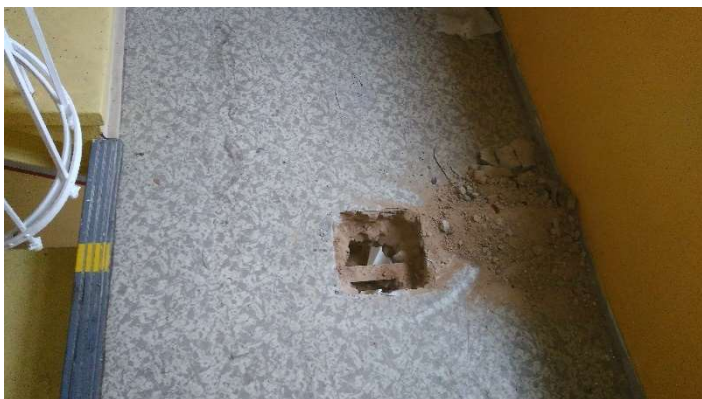
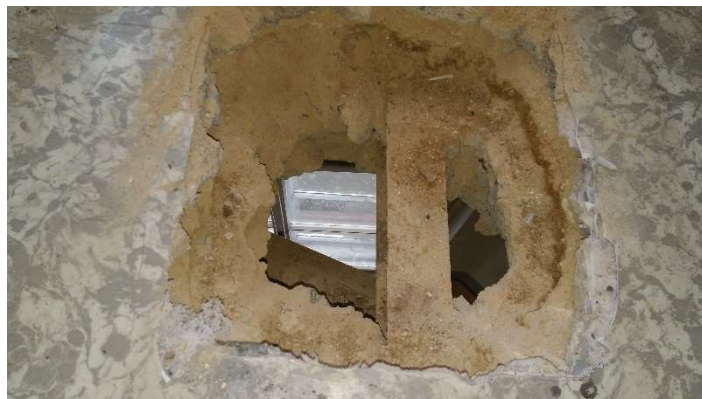
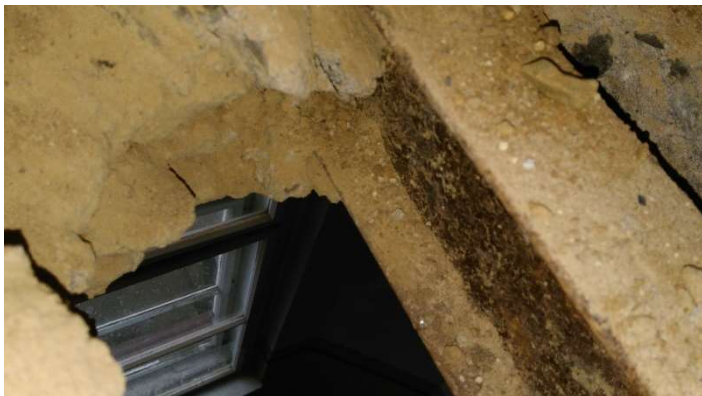
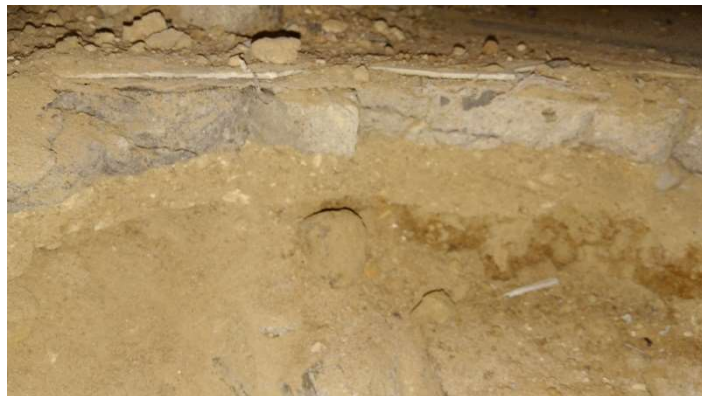
SONDA „SP11“ byla provedena v konstrukci mezipodesty viz. zákres v půdoryse objektu. V konstrukci byly postupně odkryty jednotlivé vrstvy.

SONDA „SP11“			
Pořadí vrstev od 3.NP	Popis vrstvy	Tloušťka vrstvy [mm]	Komentář ke skladbě
1	Linoleum	2	bez poruchy
2	Netkaná textilie	-	celistvá
3	Betonová mazanina	30	suchá, málo soudržná
4	Násyp ze suti	80	suchý
5	Betonová konstrukce podesty	80	ocelový nosník „I80“, zabetonován
5	Omítka	10	-

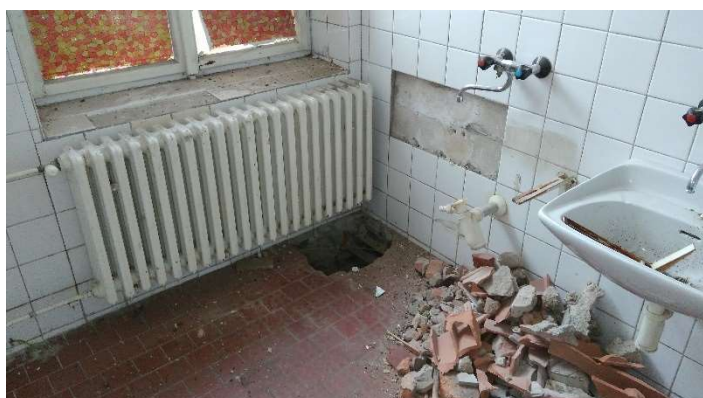
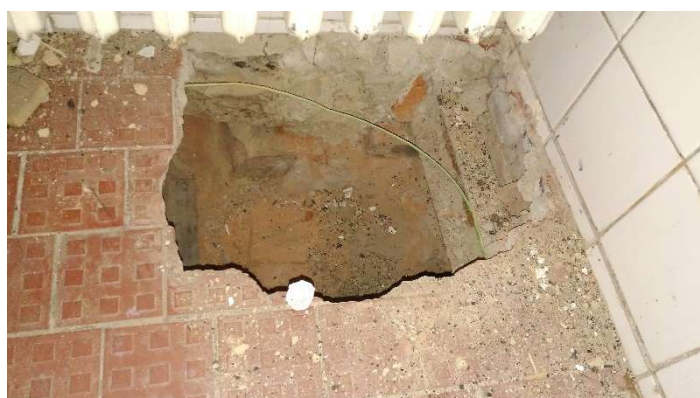
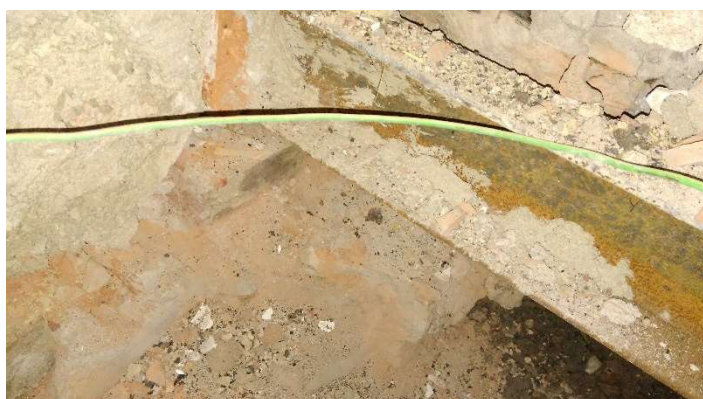
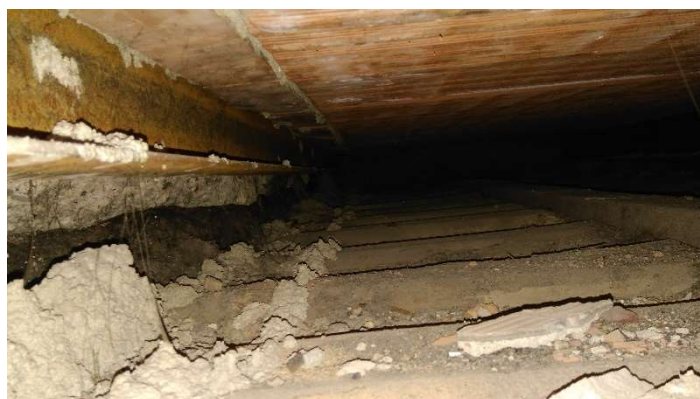
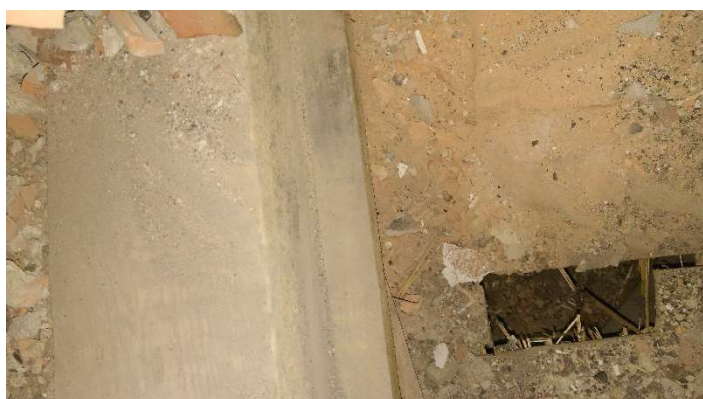
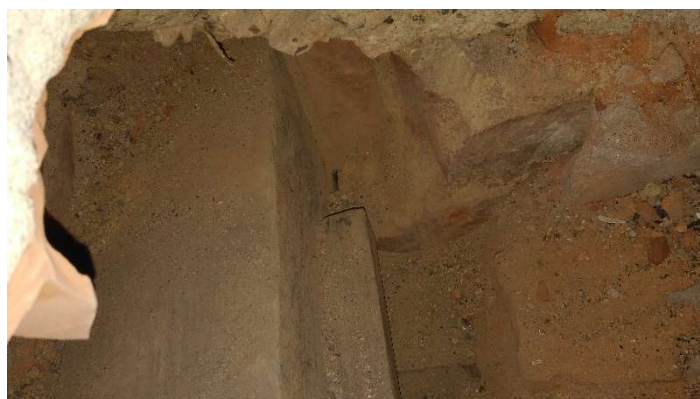
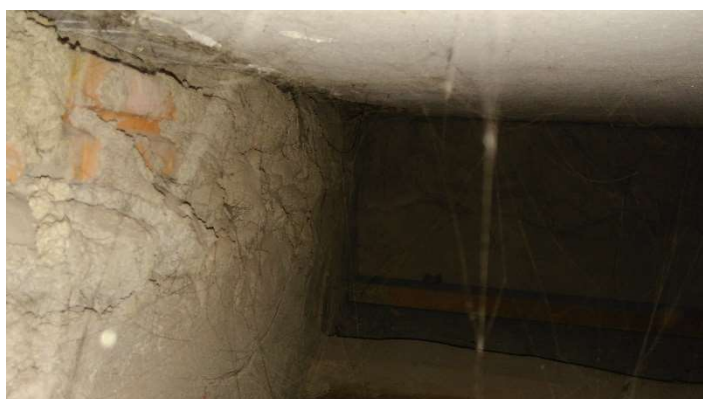
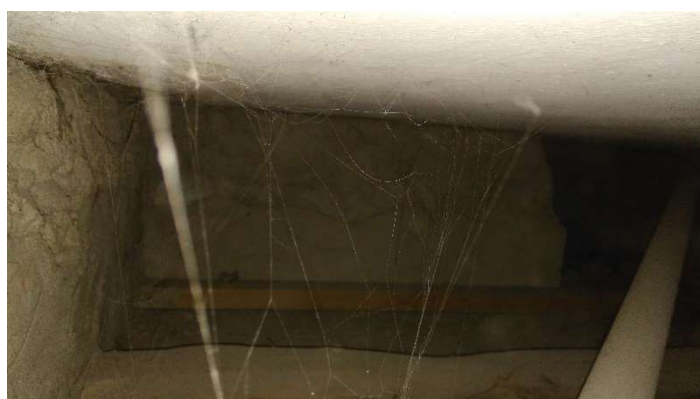
SONDA „SP12“ byla provedena v konstrukci podlahy v 2.NP viz. zakres v půdoryse objektu. V konstrukci byly postupně odkryty jednotlivé vrstvy.

SONDA „SP12“			
Pořadí vrstev od 2.NP	Popis vrstvy	Tloušťka vrstvy [mm]	Komentář ke skladbě
1	Keramická dlažba	8	celistvá, 250x250mm
2	Cementové lepidlo	5	soudržné
3	Betonová mazanina	60	suchá, soufrzná
4	Hurdis strop s šikmým čelem	80	profil U 120, se systémovou patkou
5	Vzduchová mezera	370	-
6	Dřevěný záklop	24	prkna bez známek napadení, přeložena přes sebe, prkna položena na námětcích
7	Vzduchová mezera	165	vytvořena dřevěnými trámy, měřena vlhkost trámu 11,2
8	Dřevěné podbití	22	-
9	Omítka na rákosu	25	-
10	Vzduchová mezera	488	
11	Podhled na dřevěném roštu	20	vynesený dřevěným roštem

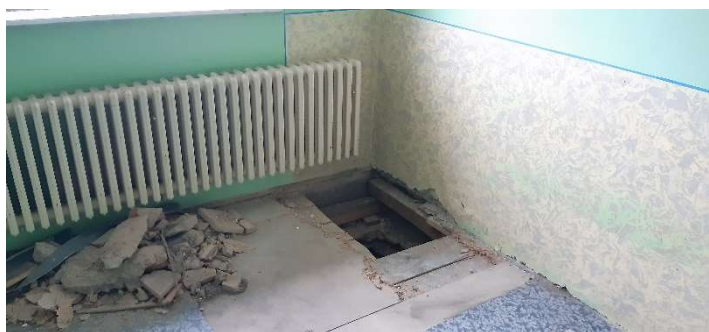
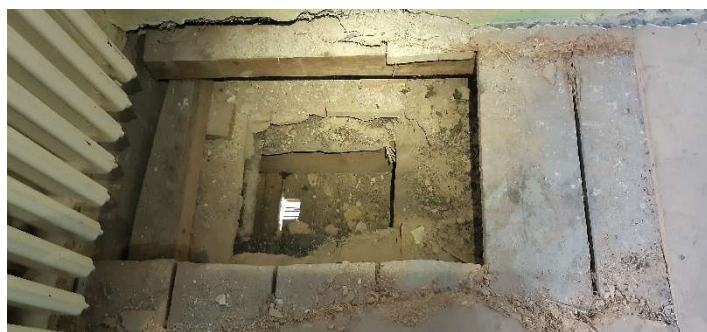
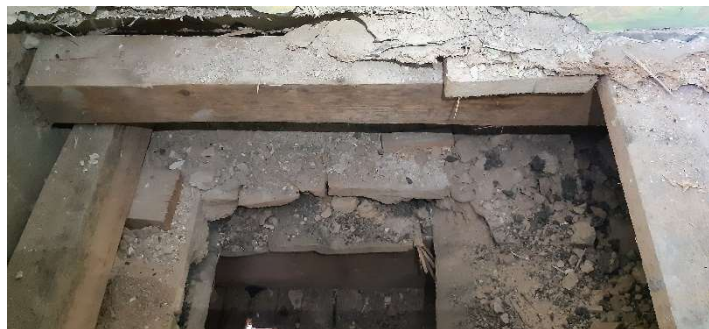
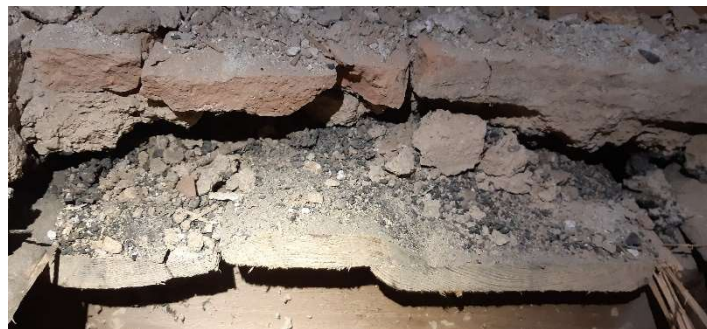
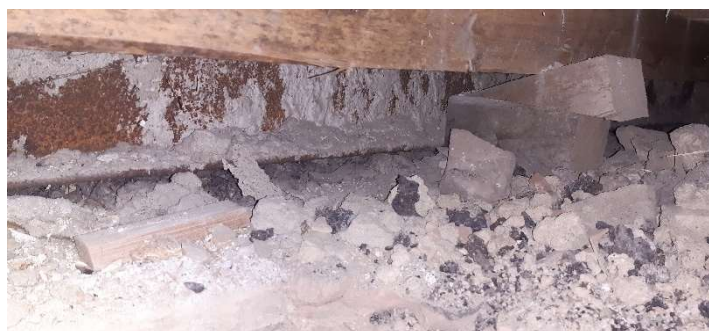
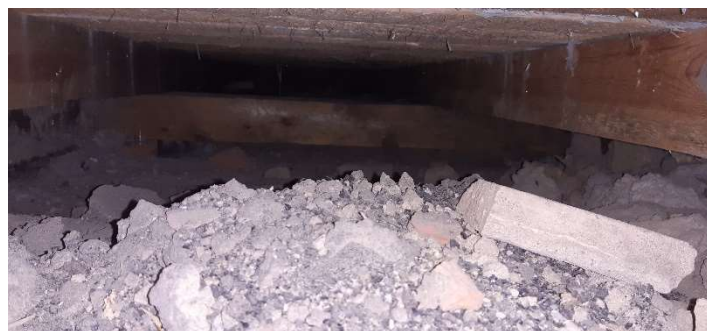
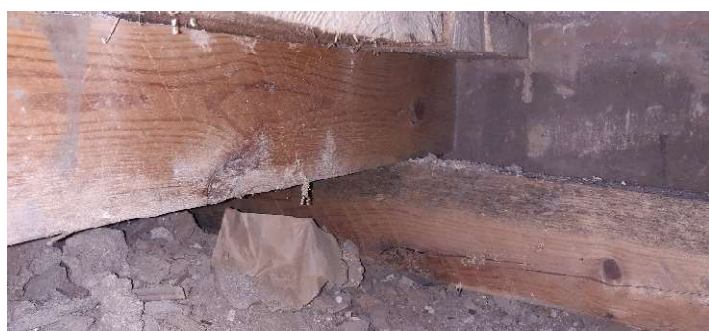
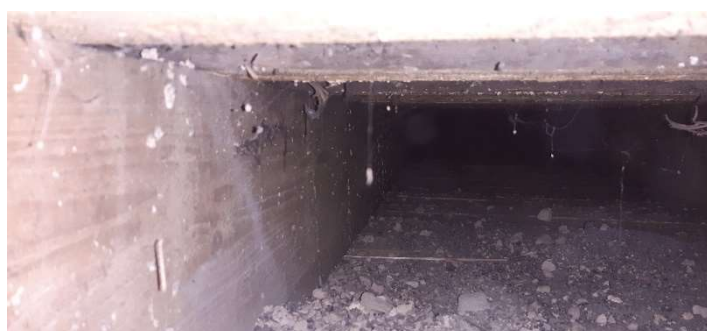
SONDA „SP13“ byla provedena v konstrukci podlahy v 3.NP viz. zakres v půdoryse objektu. V konstrukci byly postupně odkryty jednotlivé vrstvy. Při provedení sondy bylo odhaleno uložení zděné příčky a to na ocelovém I 180 profilu.

SONDA „SP13“			
Pořadí vrstev od 3.NP	Popis vrstvy	Tloušťka vrstvy [mm]	Komentář ke skladbě
1	Linoleum	2	celistvé
2	Dřevotřísková deska	18	suchá
3	Dřevěný záklop z prken	34	suché, kotvené do dřevěného trámku 100/100
4	Vzduchová mezera	255	křížový rošt z dřevěných hranolů 100/100, spodní hranol podložen dřevěnými přířezy
5	Cihelné půdovky	30	-
6	Betonová mazanina	35	málo soudržná, suchá
7	Škvárový násyp	30	suchý
8	Dřevěný záklop	24	-
9	Vzduchová mezera	250	vytvořena dřevěnými trávky 85/250
10	Podbití z prken	22	-
11	Omítka na rákosu	25	-

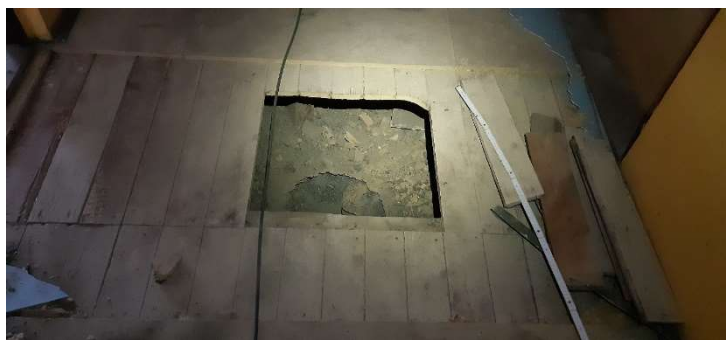
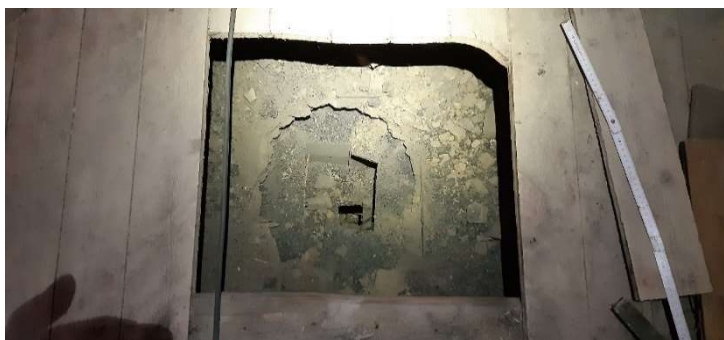
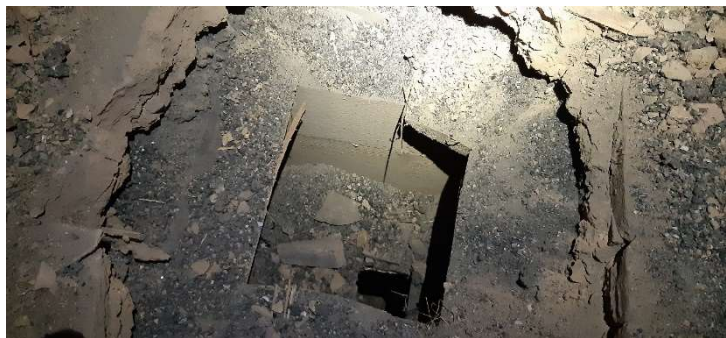
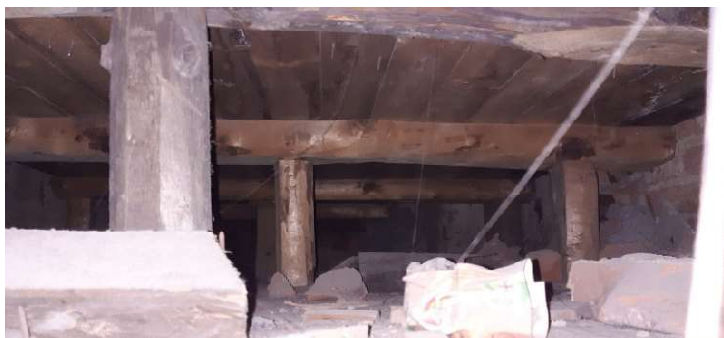
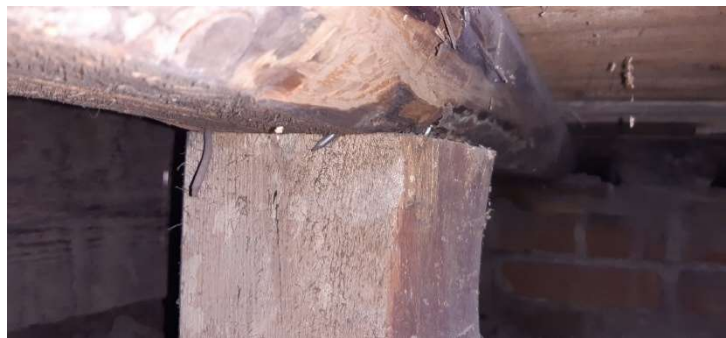
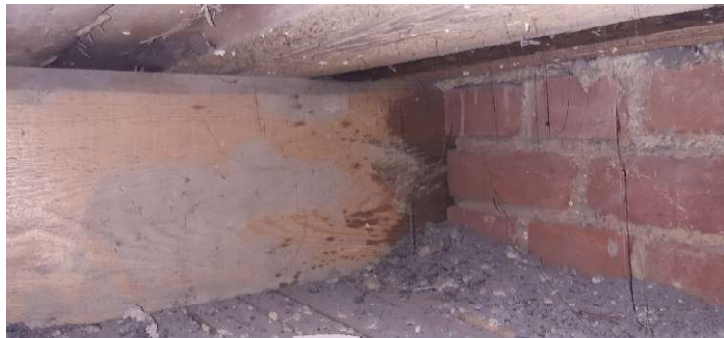
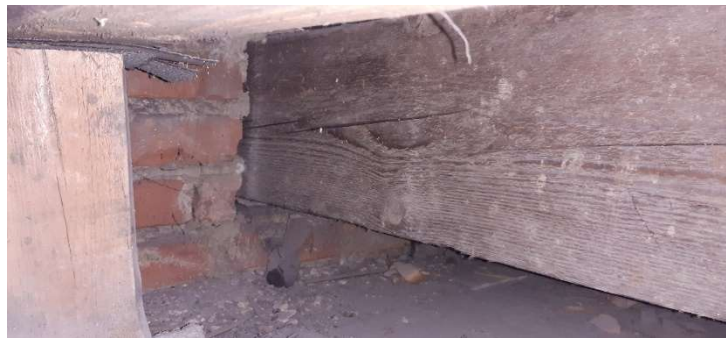
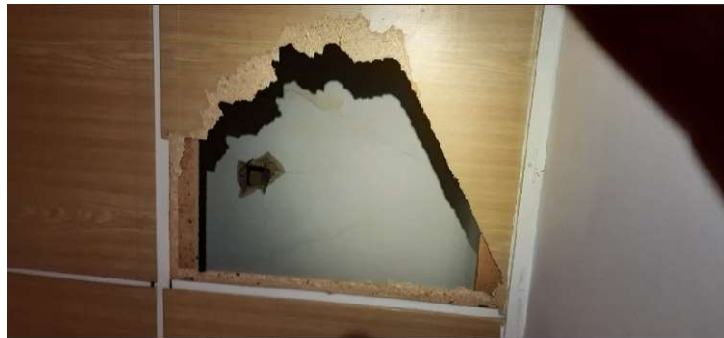
SONDA „SP14“ byla provedena v konstrukci podlahy v 3.NP viz. zakres v půdoryse objektu. V konstrukci byly postupně odkryty jednotlivé vrstvy.

SONDA „SP14“			
Pořadí vrstev od 3.NP	Popis vrstvy	Tloušťka vrstvy [mm]	Komentář ke skladbě
1	Linoleum	2	celistvé
2	Dřevotřísková deska	20	suchá
3	Dřevěný záklop z prken	24	suché, kotvené do dřevěného trámku 90/130
4	Vzduchová mezera	255	dřevěné hranoly 90/130, hranoly lokálně podloženy dřevěnými trámkami
5	Cihelné půdovky	30	-
6	Betonová mazanina	30	málo soudržná, suchá
7	Škvárový násyp	90	suchý
8	Dřevěný záklop	24	prkna přeloženy přes sebe
9	Vzduchová mezera	255	vytvořena dřevěnými trámkami
10	Podbití z prken	22	-
11	Omítka na rákosu	25	-
12	Vzduchová mezera	770	-
13	Sololitové desky	5	kotvené do dřevěných latí

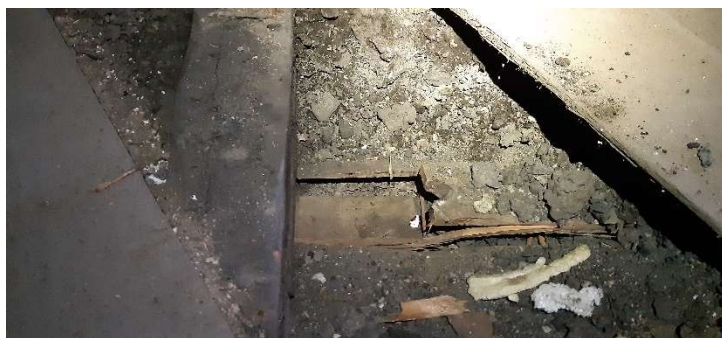
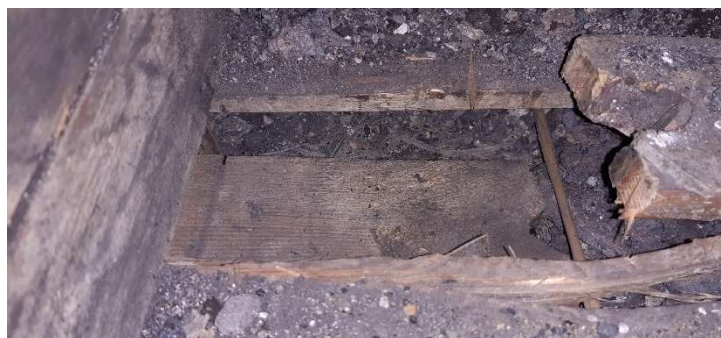
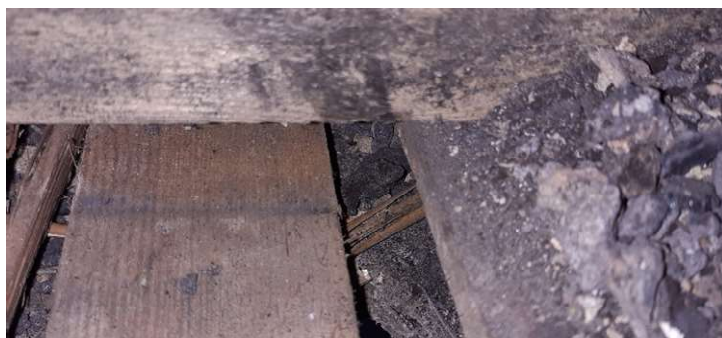
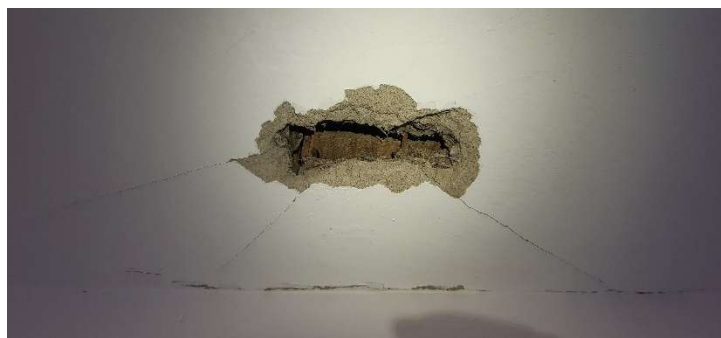
SONDA „SS1“ byla provedena v konstrukci podlahy půdy viz. zakres v půdoryse 3.NP. V konstrukci byly postupně odkryty jednotlivé vrstvy.

SONDA „SS1“			
Pořadí vrstev od půdy	Popis vrstvy	Tloušťka vrstvy [mm]	Komentář ke skladbě
1	Záklop z prken	22	suchý
2	Škvárový násyp	135	Suchý, uložen mezu dřevěné trámky 100/135mm
3	Dřevěné podbití	18	celistvá, soudržná s podkladem, rozměr dlažby 100x100mm
4	Desky „Heraklit“	35	-
5	Omítka na rákosu	25	-

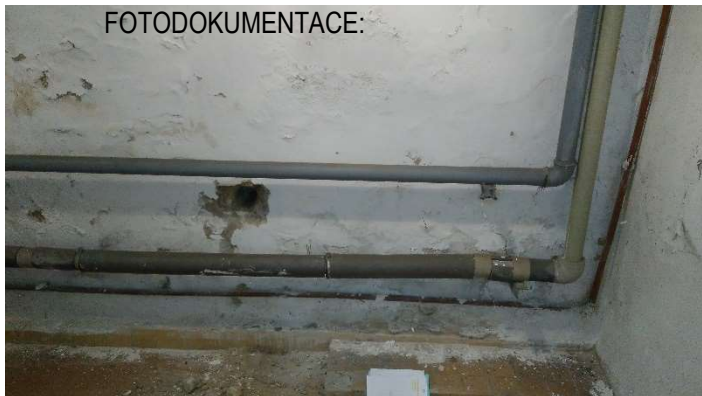
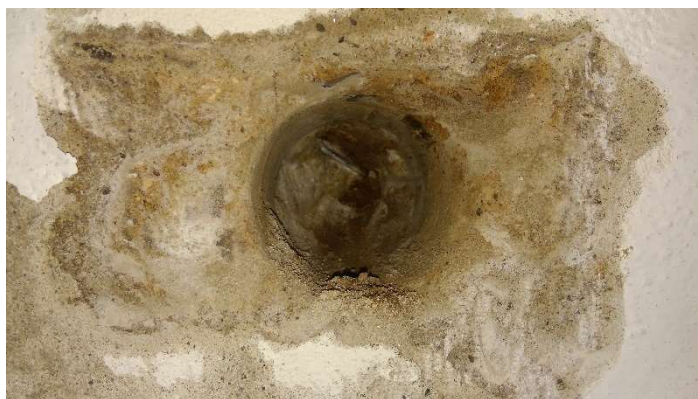
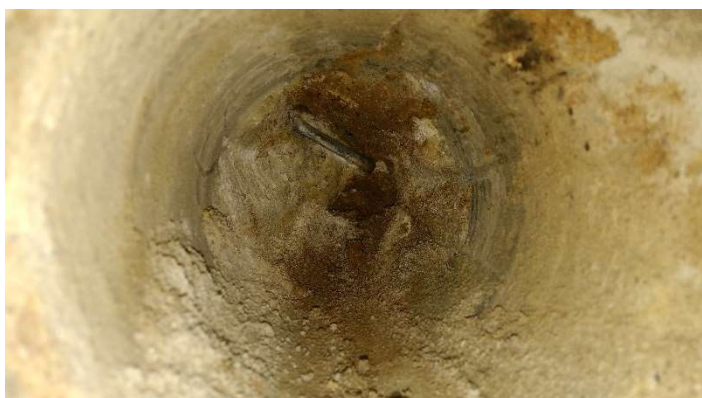
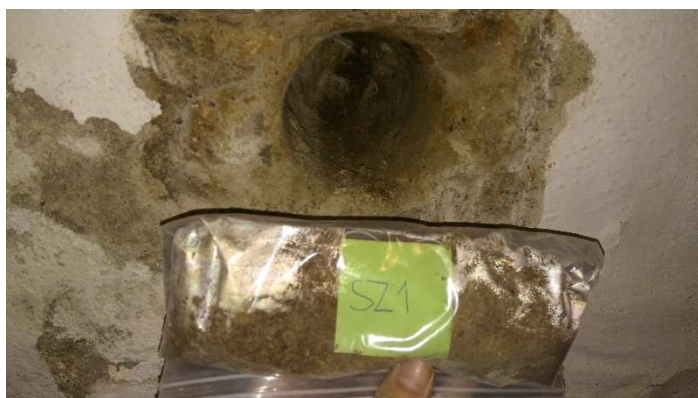
SONDA „SZ1“ byla provedena v konstrukci stěny v půdoryse 1.PP, byl odebrán vzorek pro zjištění vlhkosti zdiva a úrovně salinity (dusičnany, sírany, chloridy).

Název vzorku		SZ1		SZ2		SZ3	
				Identifikace vzorku		PR2321554001		PR2321554002		PR2321554003	
				Datum odběru/čas odběru		26.4.2022		26.4.2022		26.4.2022	
Parametr	Metoda	LOQ	Jednotka	Výsledek	NM	Výsledek	NM	Výsledek	NM	Výsledek	NM
fyzikální parametry											
vlhkost	S-DRY-GRCI	0.10	%	7.09	± 5.4%	10.0	± 5.3%	10.1	± 5.3%		
anorganické parametry											
chloridy	S-ANI-MAS	0.0020	% suš.	<0.0020	----	0.0040	----	0.0022	----		
dusičnany	S-ANI-MAS	0.0010	% suš.	0.0027	----	0.0017	----	<0.0010	----		
sírany jako SO ₄ (2-)	S-ANI-MAS	0.0050	% suš.	<0.0050	----	<0.0050	----	0.0197	----

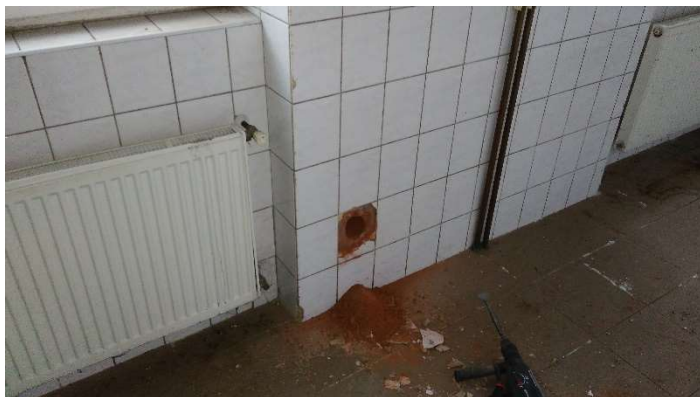
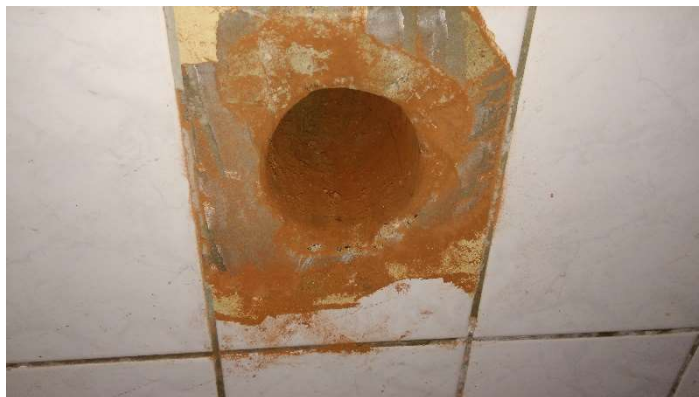
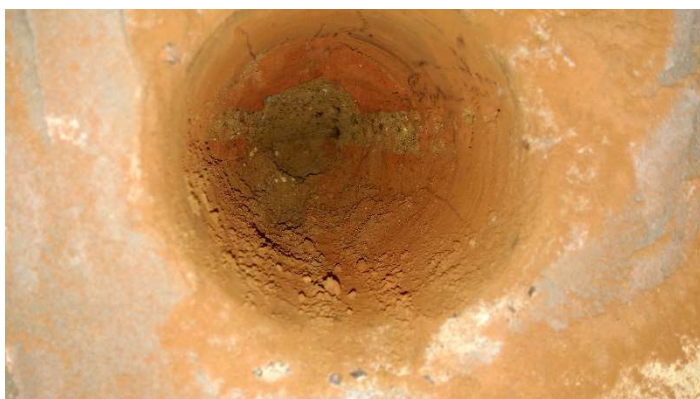
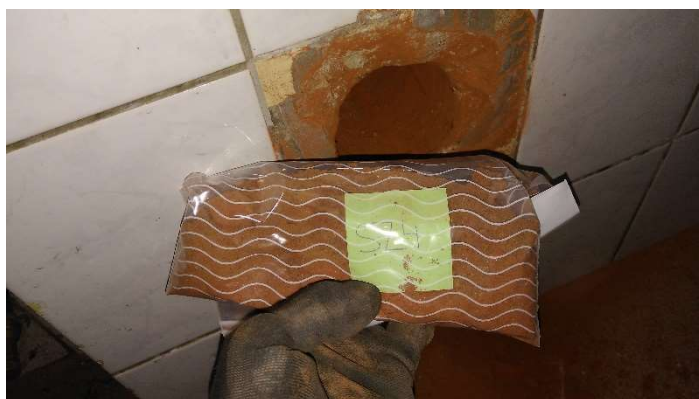
SONDA „SZ4“ byla provedena v konstrukci stěny v půdoryse 1.NP, byl odebrán vzorek pro zjištění vlhkosti zdiva a úrovně salinity (dusičnany, sírany, chloridy).

Název vzorku		SZ4		SZ5		SZ6	
				Identifikace vzorku		PR2321554004		PR2321554005		PR2321554006	
				Datum odběru/čas odběru		26.4.2022		26.4.2022		26.4.2022	
Parametr	Metoda	LOQ	Jednotka	Výsledek	NM	Výsledek	NM	Výsledek	NM		
fyzikální parametry											
vlhkost	S-DRY-GRCI	0.10	%	7.05	± 5.4%	3.49	± 5.9%	0.79	± 9.4%		
anorganické parametry											
chloridy	S-ANI-MAS	0.0020	% suš.	0.0123	----	0.0038	----	<0.0020	----		
dusičnany	S-ANI-MAS	0.0010	% suš.	0.0170	----	0.0063	----	0.0043	----		
sírany jako SO4 (2-)	S-ANI-MAS	0.0050	% suš.	0.0166	----	0.0597	----	0.0421	----

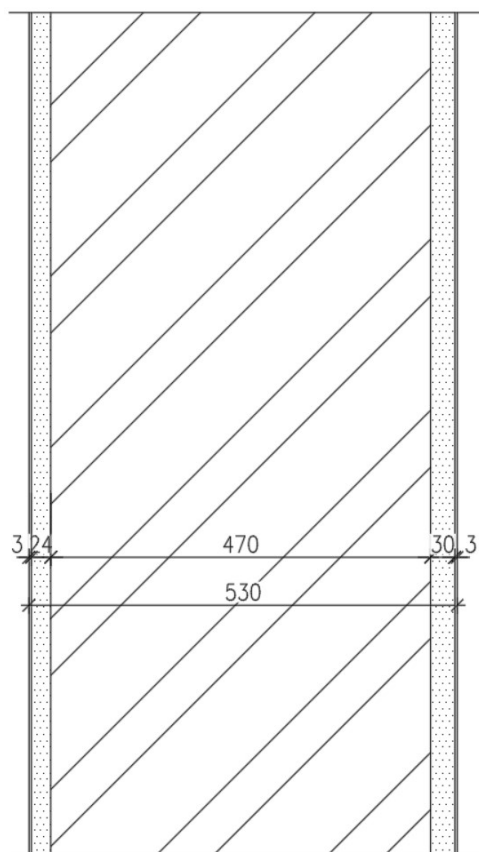
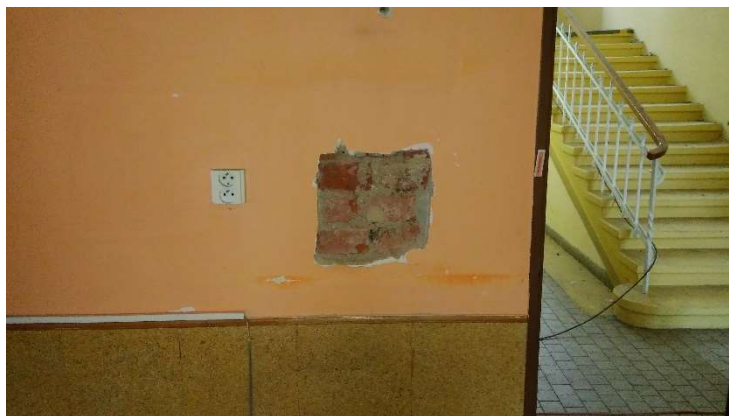
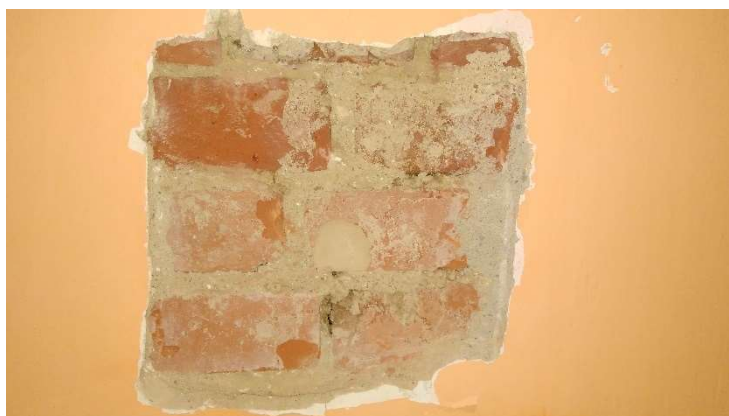
SONDA „SZ9“ byla provedena v konstrukci stěny. V konstrukci stěny byly postupně odkryty jednotlivé vrstvy a změřena tloušťka zdiva.

SONDA „SZ9“			
Pořadí vrstev od místnosti 1.11	Popis vrstvy	Tloušťka vrstvy [mm]	Komentář ke skladbě
1	Malba + štuková omítka	3	soudržná, celistvá
2	Jádrová omítka	24	soudržná
3	Cihelné zdivo	470	Měřena vlhkost zdiva vlhkoměrem 0,2
4	Jádrová omítka	30	soudržná
5	Malba + štuková omítka	3	soudržná, celistvá, olejová malba

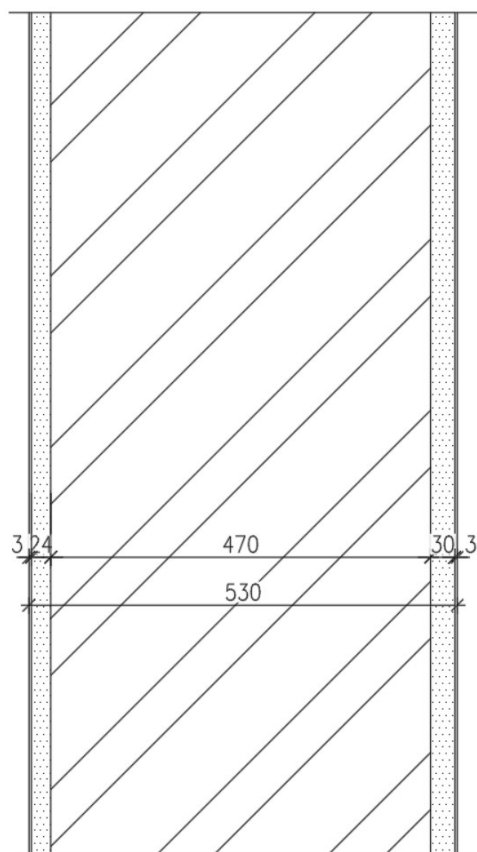
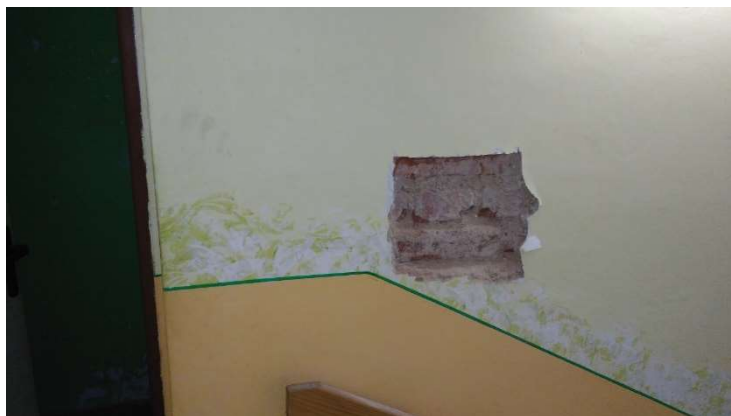
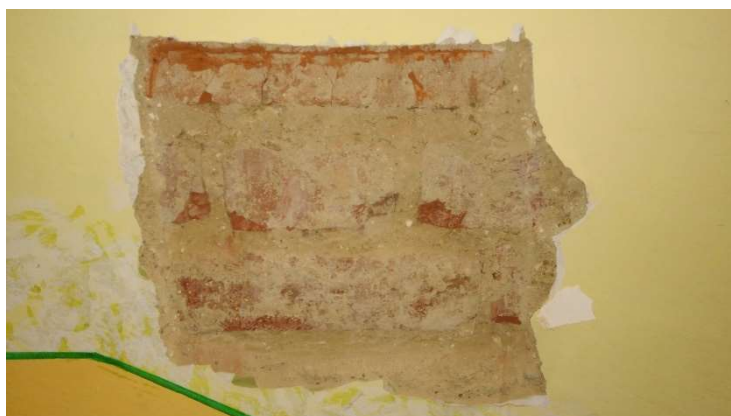
SONDA „SZ10“ byla provedena v konstrukci stěny. V konstrukci stěny byly postupně odkryty jednotlivé vrstvy a změřena tloušťka zdiva.

SONDA „SZ10“			
Pořadí vrstev od místnosti 1.10	Popis vrstvy	Tloušťka vrstvy [mm]	Komentář ke skladbě
1	Malba + štuková omítka	3	soudržná, celistvá
2	Jádrová omítka	24	soudržná
3	Cihelné zdivo	470	Měřena vlhkost zdiva vlhkoměrem 0,1
4	Jádrová omítka	30	soudržná
5	Malba + štuková omítka	3	soudržná, celistvá, olejová malba

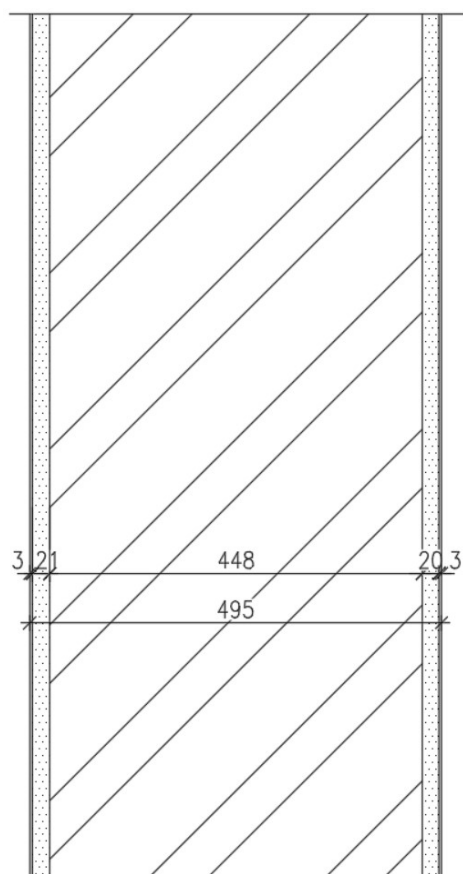
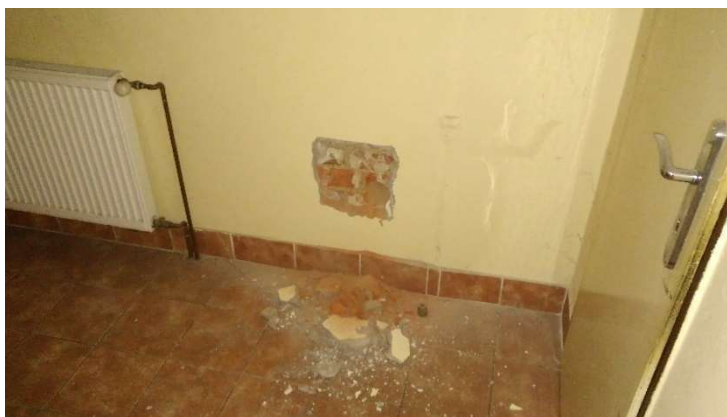
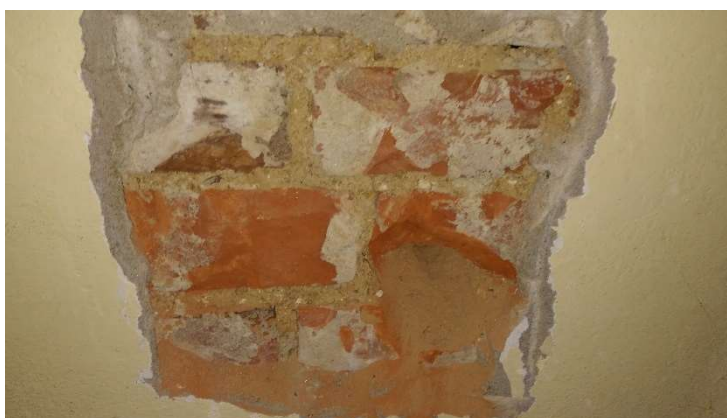
SONDA „SZ11“ byla provedena v konstrukci stěny. V konstrukci stěny byly postupně odkryty jednotlivé vrstvy a změřena tloušťka zdiva.

SONDA „SZ11“			
Pořadí vrstev od místnosti 1.14	Popis vrstvy	Tloušťka vrstvy [mm]	Komentář ke skladbě
1	Malba + štuková omítka	3	soudržná, celistvá
2	Jádrová omítka	21	soudržná
3	Cihelné zdivo	448	Měřena vlhkost zdiva vlhkoměrem 2,7
4	Jádrová omítka	20	soudržná
5	Malba + štuková omítka	3	soudržná, celistvá, olejová malba

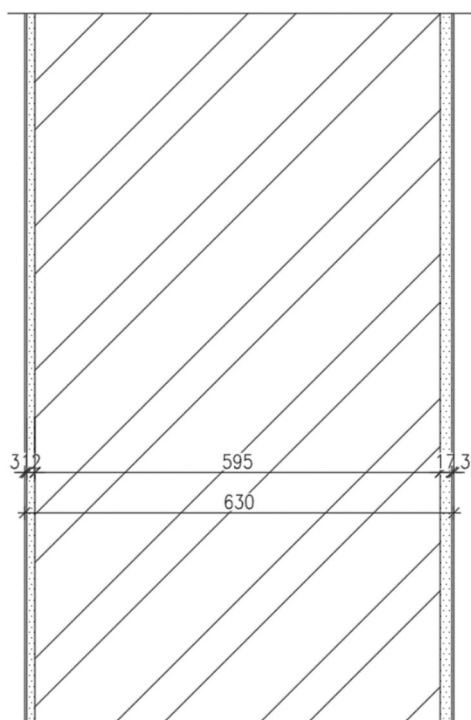
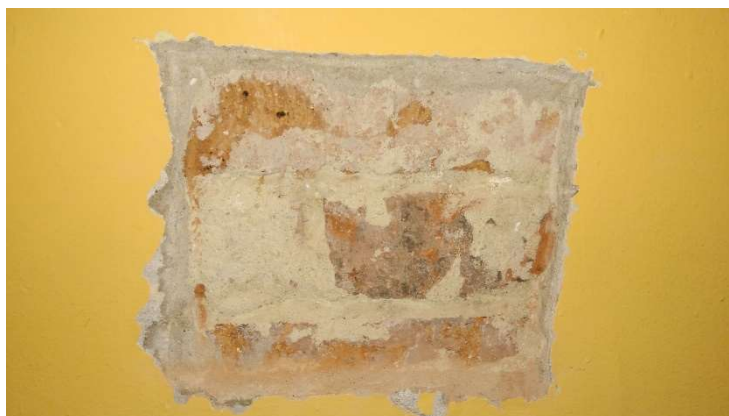
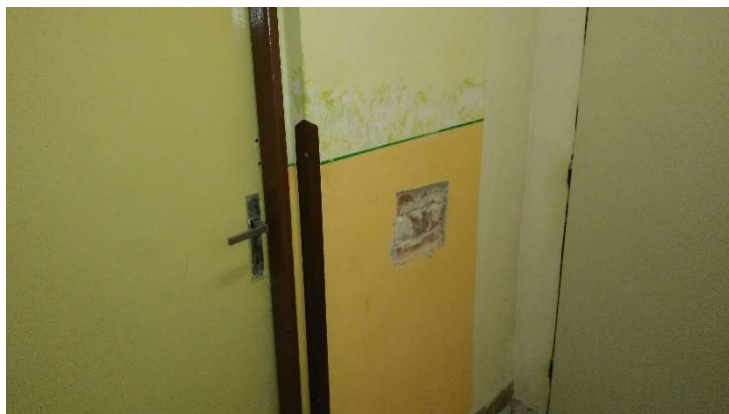
SONDA „SZ12“ byla provedena v konstrukci stěny. V konstrukci stěny byly postupně odkryty jednotlivé vrstvy a změřena tloušťka zdiva.

SONDA „SZ12“			
Pořadí vrstev od místnosti 1.08	Popis vrstvy	Tloušťka vrstvy [mm]	Komentář ke skladbě
1	Malba + štuková omítka	3	soudržná, celistvá, olejová malba
2	Jádrová omítka	12	soudržná
3	Cihelné zdivo	595	Měřena vlhkost zdiva vlhkoměrem 0,1
4	Jádrová omítka	17	soudržná
5	Malba + štuková omítka	3	soudržná, celistvá, olejová malba

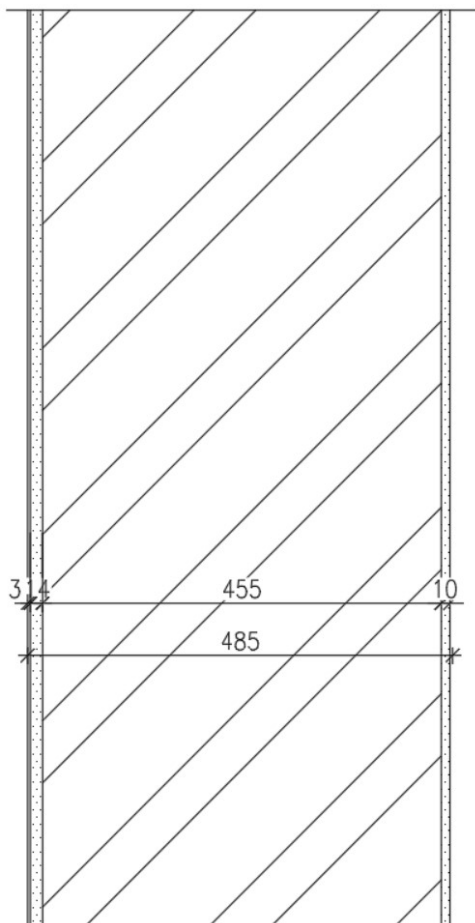
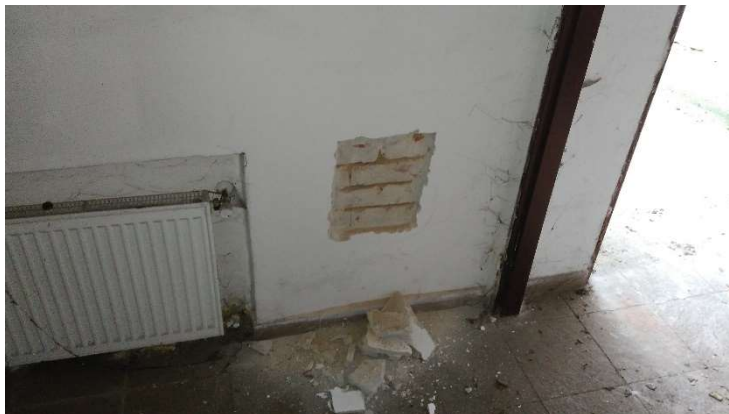
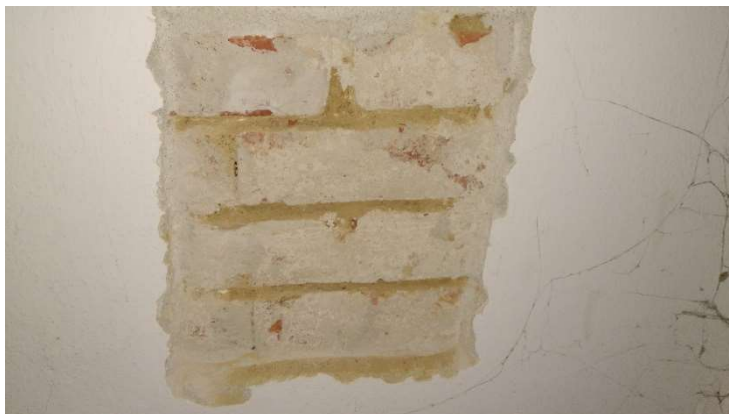
SONDA „SZ13“ byla provedena v konstrukci stěny. V konstrukci stěny byly postupně odkryty jednotlivé vrstvy a změřena tloušťka zdiva.

SONDA „SZ13“			
Pořadí vrstev od interiéru	Popis vrstvy	Tloušťka vrstvy [mm]	Komentář ke skladbě
1	Malba + štuková omítka	3	soudržná, celistvá
2	Jádrová omítka	14	soudržná
3	Cihelné zdivo	455	Měřena vlhkost zdiva vlhkoměrem 2,1
4	Vnější omítka	10	soudržná

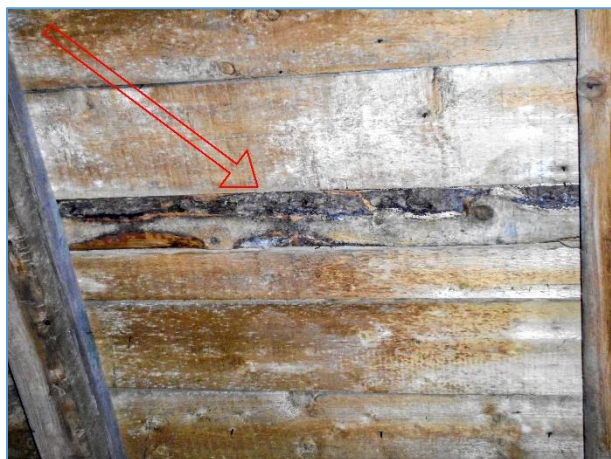
Obr.č. 5 – LOKÁLNĚ NEODKORNĚNÉ
STŘEŠNÍ PODBITÍ (ZATÍM BEZ NÁZNAKU
ČINNOSTI DŘ. HMYZU)

- **Střešní prkenné podbití** - mezi střešním podbitím a **horní plochou krokví** nedochází k trvalému a přirozenému proudění vzduchu, které by zajišťovalo přirozené vysoušení těchto styčných ploch při zatékání srážkové vody poškozeným pláštěm. V místě styku krokve se stř. podbitím proto velice často dochází nejdříve k zapařování dřeva a následně k jeho napadení hnilobou. Tato hniloba je tvořena nejčastěji dřevokaznou houbou rodu **Trametes** (*outkovka*) nebo **Gloeophyllum** (*trámovka*), které jsou zvláště v jejich raných stádiích těžce zjištělné.

Doporučuji konstrukčně zajistit fyzikální podmínky ochrany dřeva. Dřevěné konstrukce by neměly být umístěny v podmínkách vhodných pro rozvoj biotických škůdců, tj. v prostorách s vysokou vlhkostí, dřevo by nemělo být smáčeno vodou a nemělo by být v kontaktu s materiály s vysokým obsahem vlhkosti, která přechází do dřeva, nebo s materiály s velkým difúzním odporem (beton, PVC, plastové folie apod.), na kterých vlhkost kondenzuje.

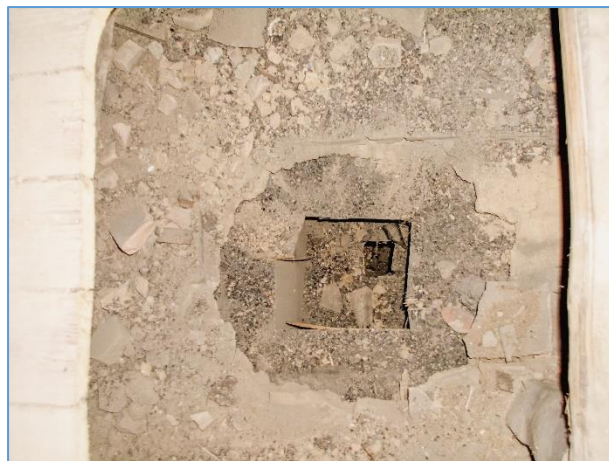
Obr.č. 16 – SONTA Č. 2
VOD. KCE 3.NP – INDEX **B**

Prvky, a části dřevěných prvků **/AB/**, **bioticky nepoškozené, poškozené povrchově a mělce** - index **B** mohou zůstat po mechanickém očištění (*odstranit z jejich povrchu zbytky mechanických nečistot, starých nátěrů a povrchového biotického a abiotického – prach, rozvlákněné dřevo – , poškození*), neutralizaci a konzervaci bez dalších zásahů v konstrukci.

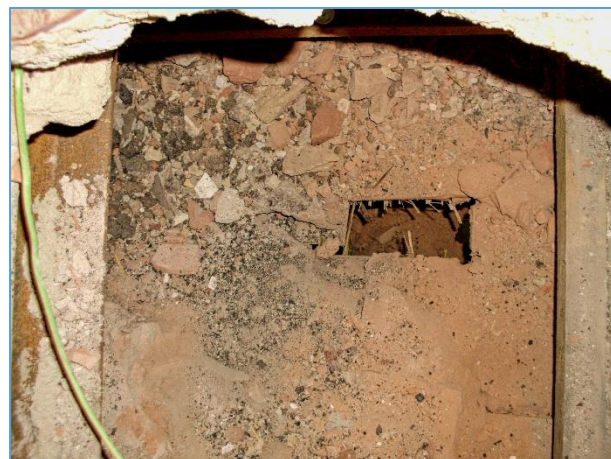
Obr.č. 18 – SONDA Č. 1
VOD. KCE 2.NP – INDEX **B**

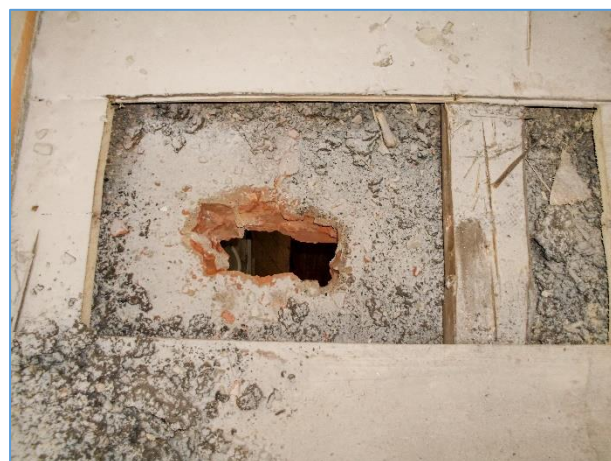
Obr.č. 20 – SONDA Č. 3
VOD. KCE 2.NP – INDEX **B**
