ZIMNÍ STADION DĚČÍN - OBLOUKOVÁ ULICE

REVIZE OCELOVÝCH KONSTRUKCÍ DLE ČSN 73 2604 – čl. 6.2 06 / 2021

Předmětem revize je ocelová nosná konstrukce zimního stadionu v ulici Oblouková, č. p. 638/21 v Děčíně.

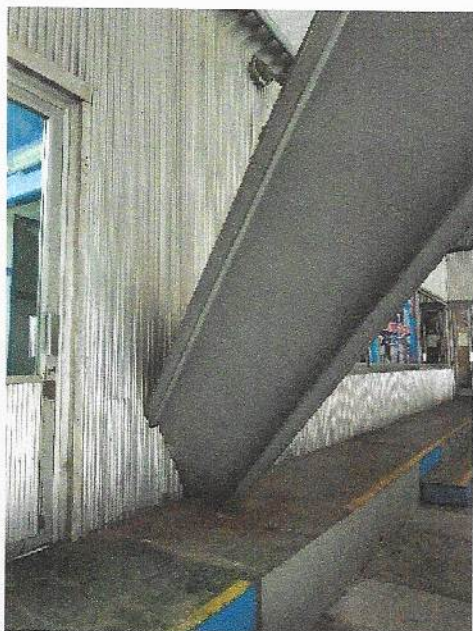
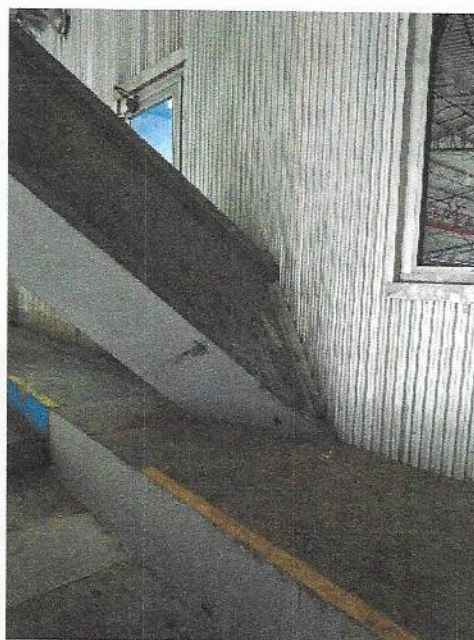
Obloukové nosníky jsou pozinkované. Lokální zkorodované plochy na obloucích uvnitř haly byly ošetřeny nátěry již v roce 2015. Jak již bylo uvedeno v předešlých zprávách v letech 2019 i 2020, části nosníků vykazují další místa počáteční koroze, kterou je třeba očistit a provést nový nátěr (nástřík). Do dnešní prohlídky nebylo provedeno.

Nosná funkce bez závad.

Spoje svařované - bez závad.

Deformace pravidelné.

Je třeba provést lokální odstranění začínající koroze a obnovu nátěrů uvnitř haly.

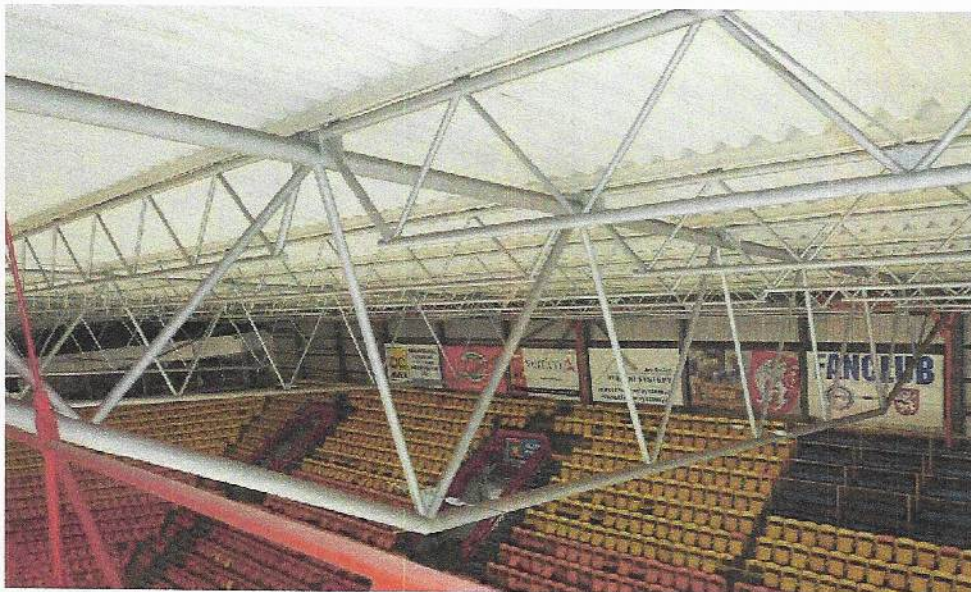
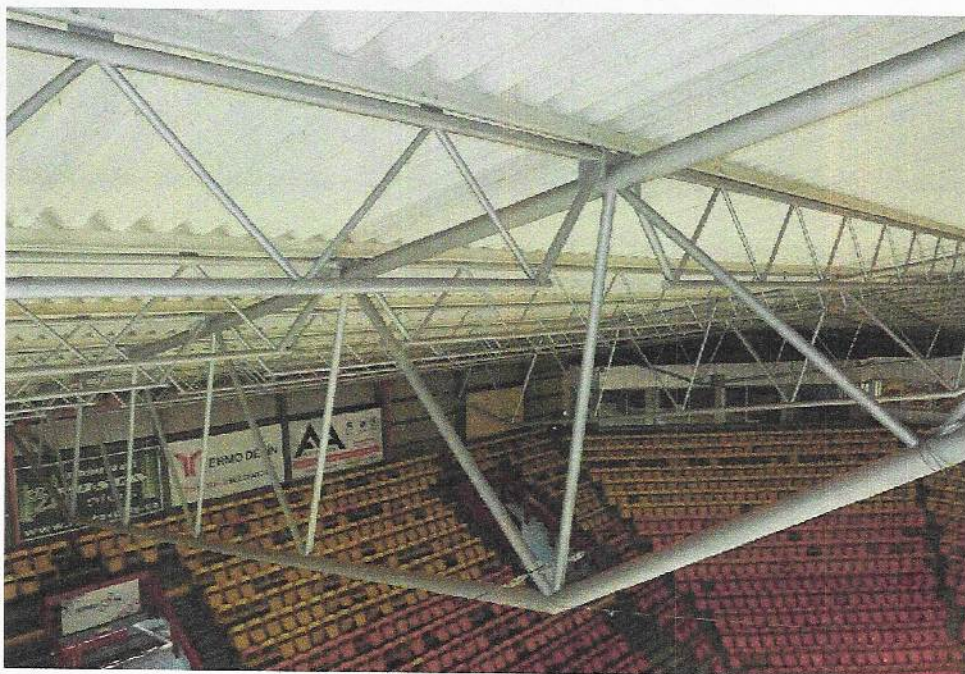
Průvlaky se nacházejí pouze uvnitř haly. Jsou pozinkované a jejich nátěry byly obnovené v roce 2015.

Nosná funkce bez závad.

Spoje svařované i šroubované bez závad.

Deformace pravidelné.

Konstrukce natřená.

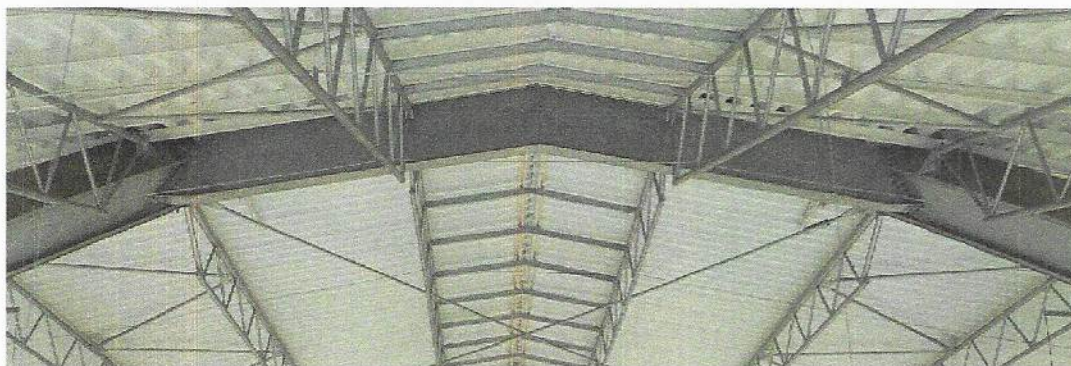
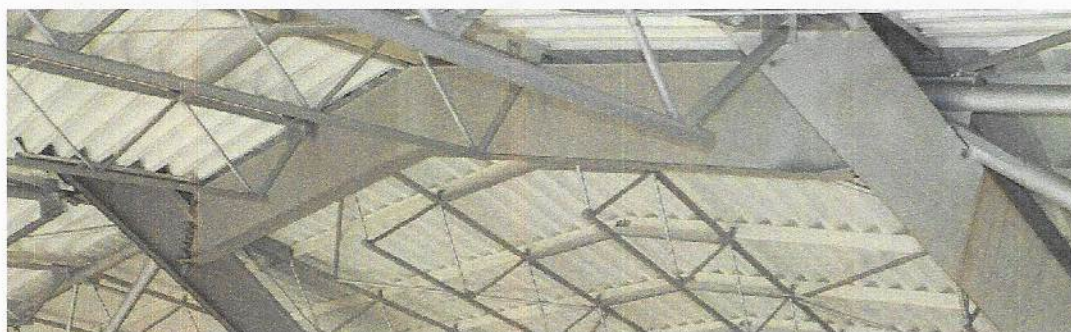
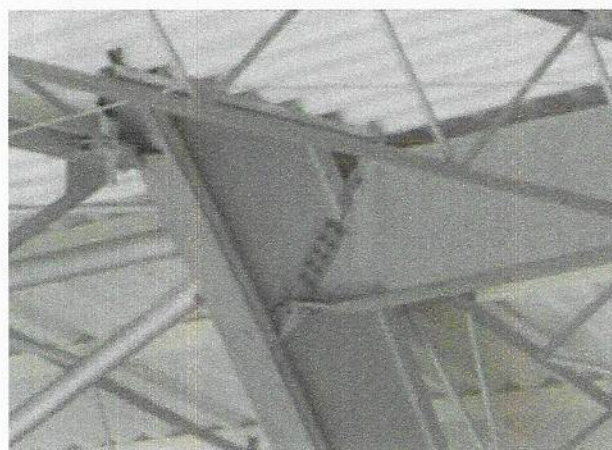
Ocelové svařované uzavřené průřezy. Jsou pozinkované, nacházejí se pouze uvnitř haly v místě prostupu oblouků střešní konstrukcí.

Nosná funkce bez závad.

Spoje svařované i šroubované bez závad.

Deformace pravidelné.

Konstrukce natřená.

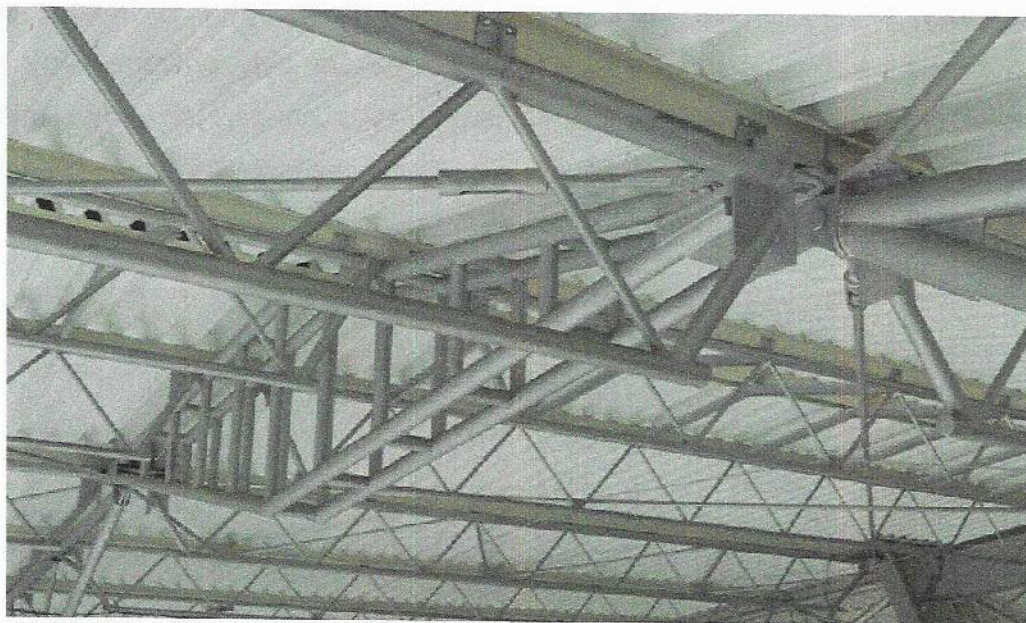
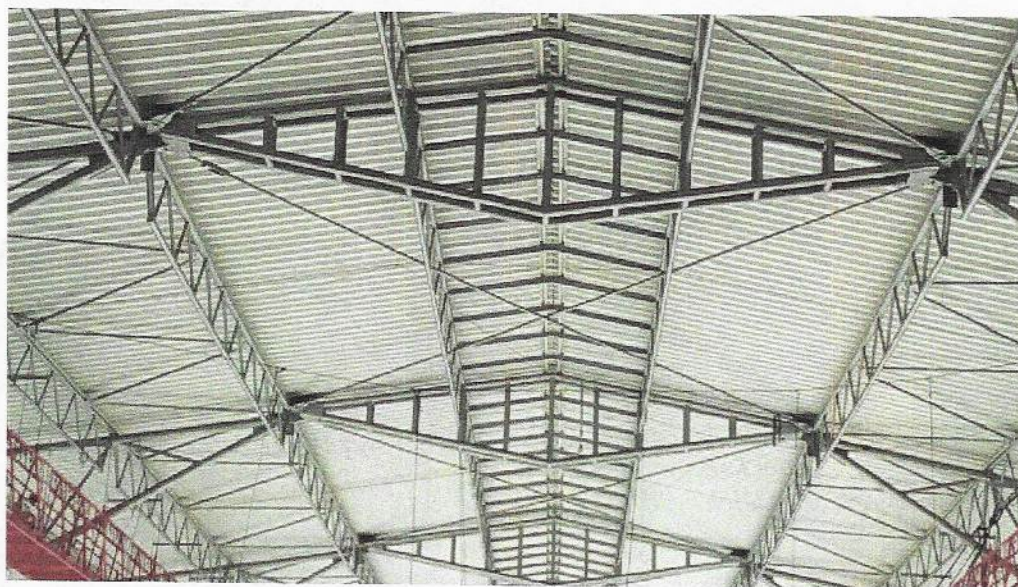
Příhradová konstrukce ve vrcholu střechy. Vždy mezi dvojicí příhradových vazníků.

Nosná funkce bez závad.

Spoje svařované i šroubované bez závad.

Deformace pravidelné.

Konstrukce natřená.

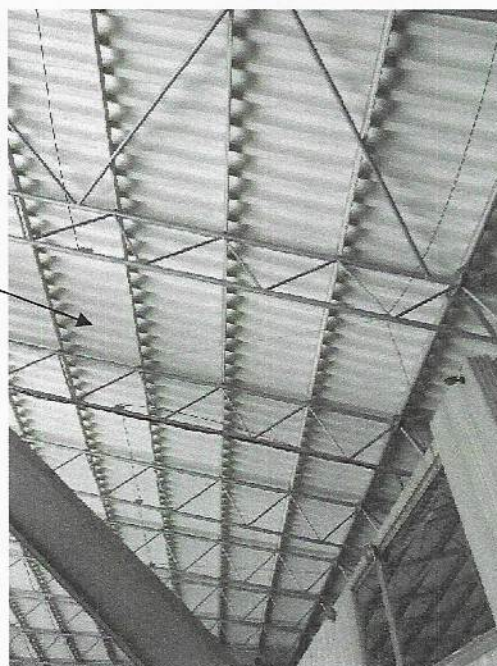
*doplnit
chybějící
táhlo u kabiny
rozhodčích*

Nosná funkce bez závad.

Spoje svařované i šroubované bez závad.

Deformace pravidelné až na výjimky.

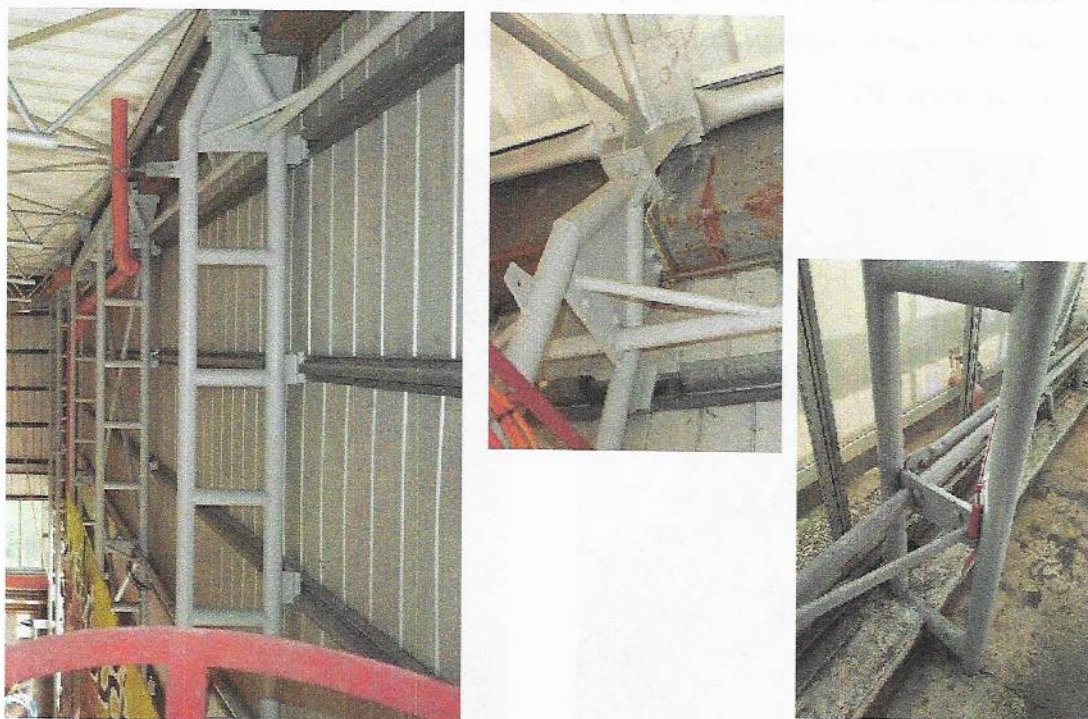
Na prosklené severní štítové stěně byly sloupy a paždíky natřeny v roce 2016.

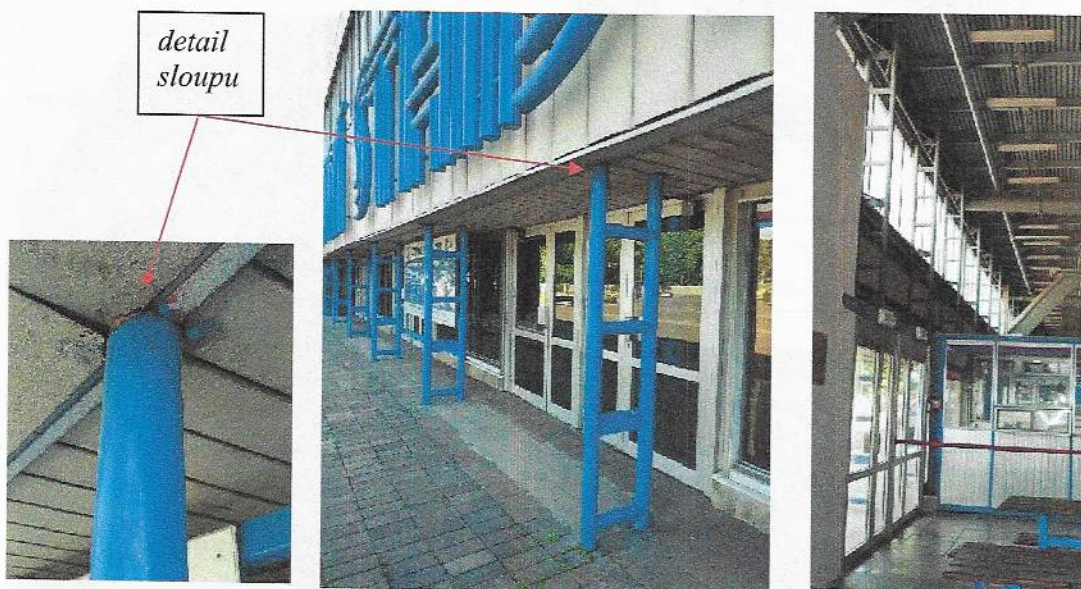
Na prosklené jižní štítové stěně jsou sloupy opatřeny nátěrem, bez známek rzi.

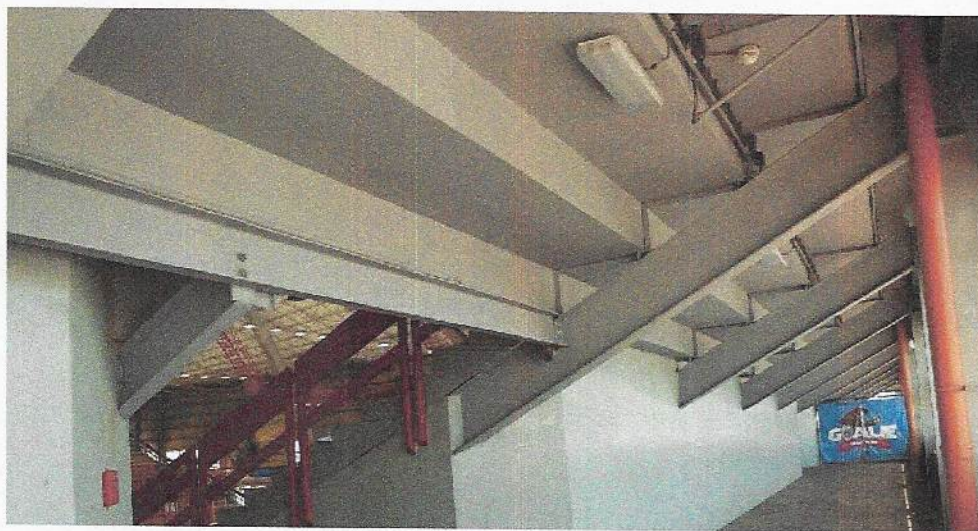
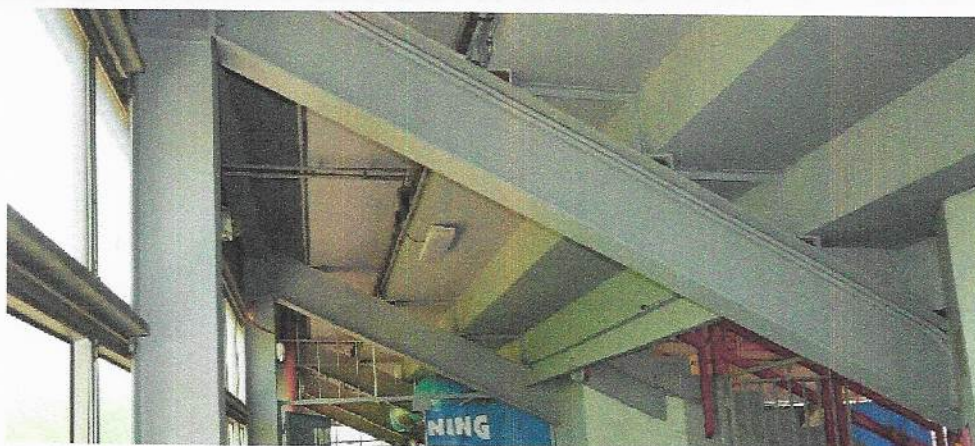
Od roku 2018 průběžně probíhá nový nátěr těchto konstrukcí.

Některé části konstrukce na nátěr ještě čekají.

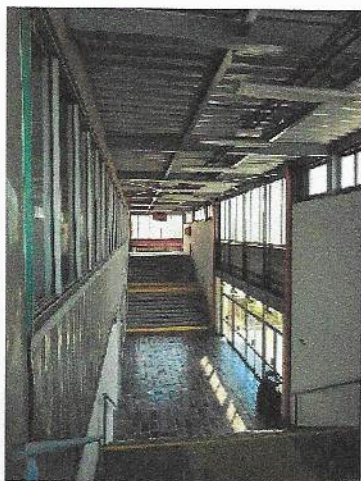
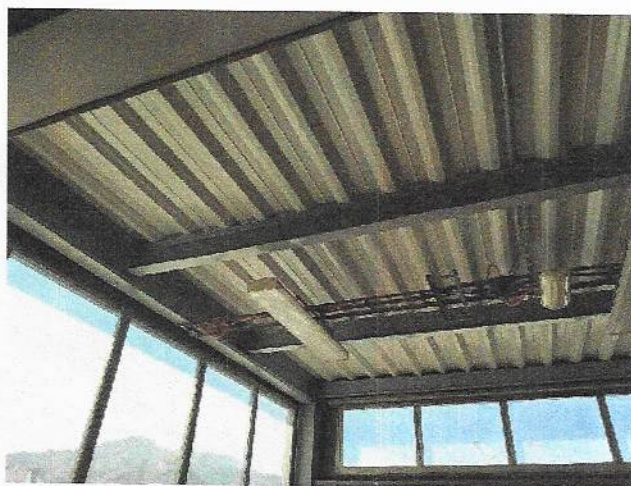
Přístavek od parkoviště:

Konstrukce zastřešení dvou přístavků nástupních prostor od parkoviště a od řeky Ploučnice. Havarijní stav nosné konstrukce trapézového plechu byl v roce 2015 odstraněn výměnou za nový pozinkovaný lakovaný plech. Životnost nosné konstrukce zastřešení tím byla prodloužena o dalších 40 let.

Nosná funkce bez závad.

Spoje svařované i šroubované bez závad.

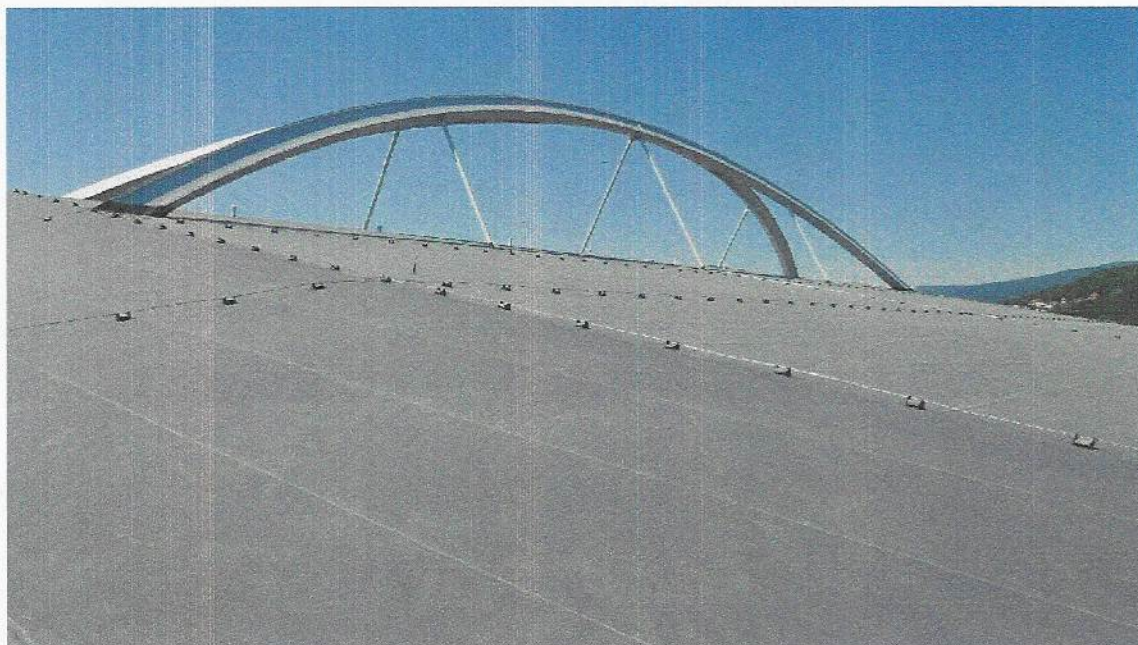
V roce 2020 proběhla výměna střešního pláště. Nevyhovující původní polyuretanové desky byly vyměněny za zateplený skládaný střešní plášť. Nosnou vrstvu tvoří trapézový plech se speciální povrchovou úpravou. Střešní plášť tvoří neměkčené PVC – ALCORTEC F. Kvůli vyšší skladbě nového pláště byla po celém obvodu objektu navýšena atika.

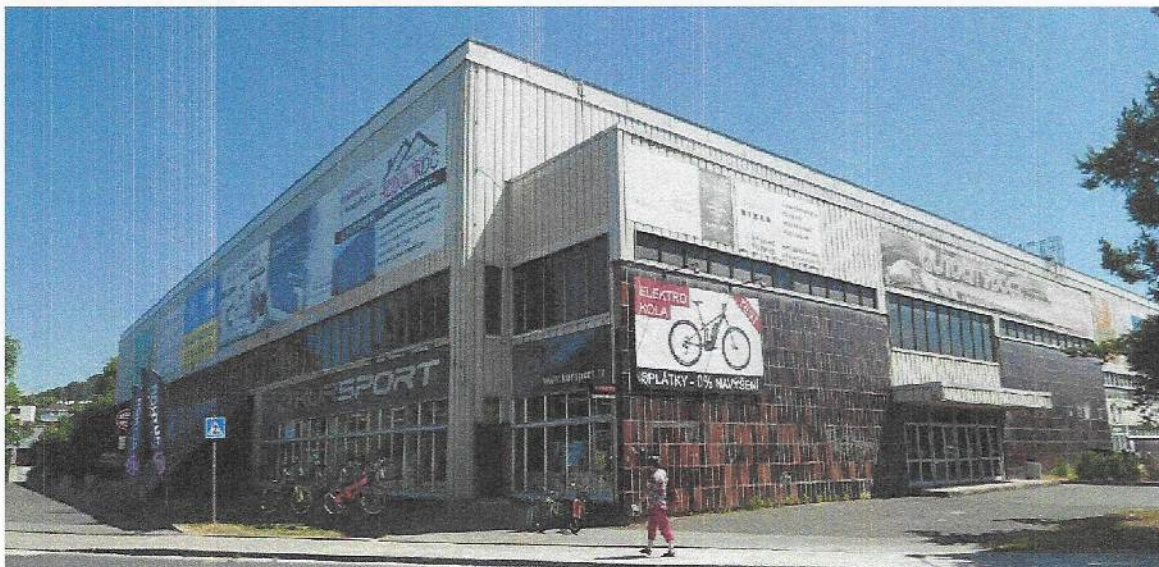
Opláštění tvoří sendvičové hliníkové panely s výplní PUR pěny tl. 100 mm (tzv. Boletický panel). Panel je uchycen na vnitřních ocelových paždicích.

Funkce pláště bez závad.
