Opravy a malby 1. a 2.n.p. objektu Střelnice č.p.691, Děčín

**Opravy a malby ostatních prostor 1. a 2. n.p.**

## II.N.P.

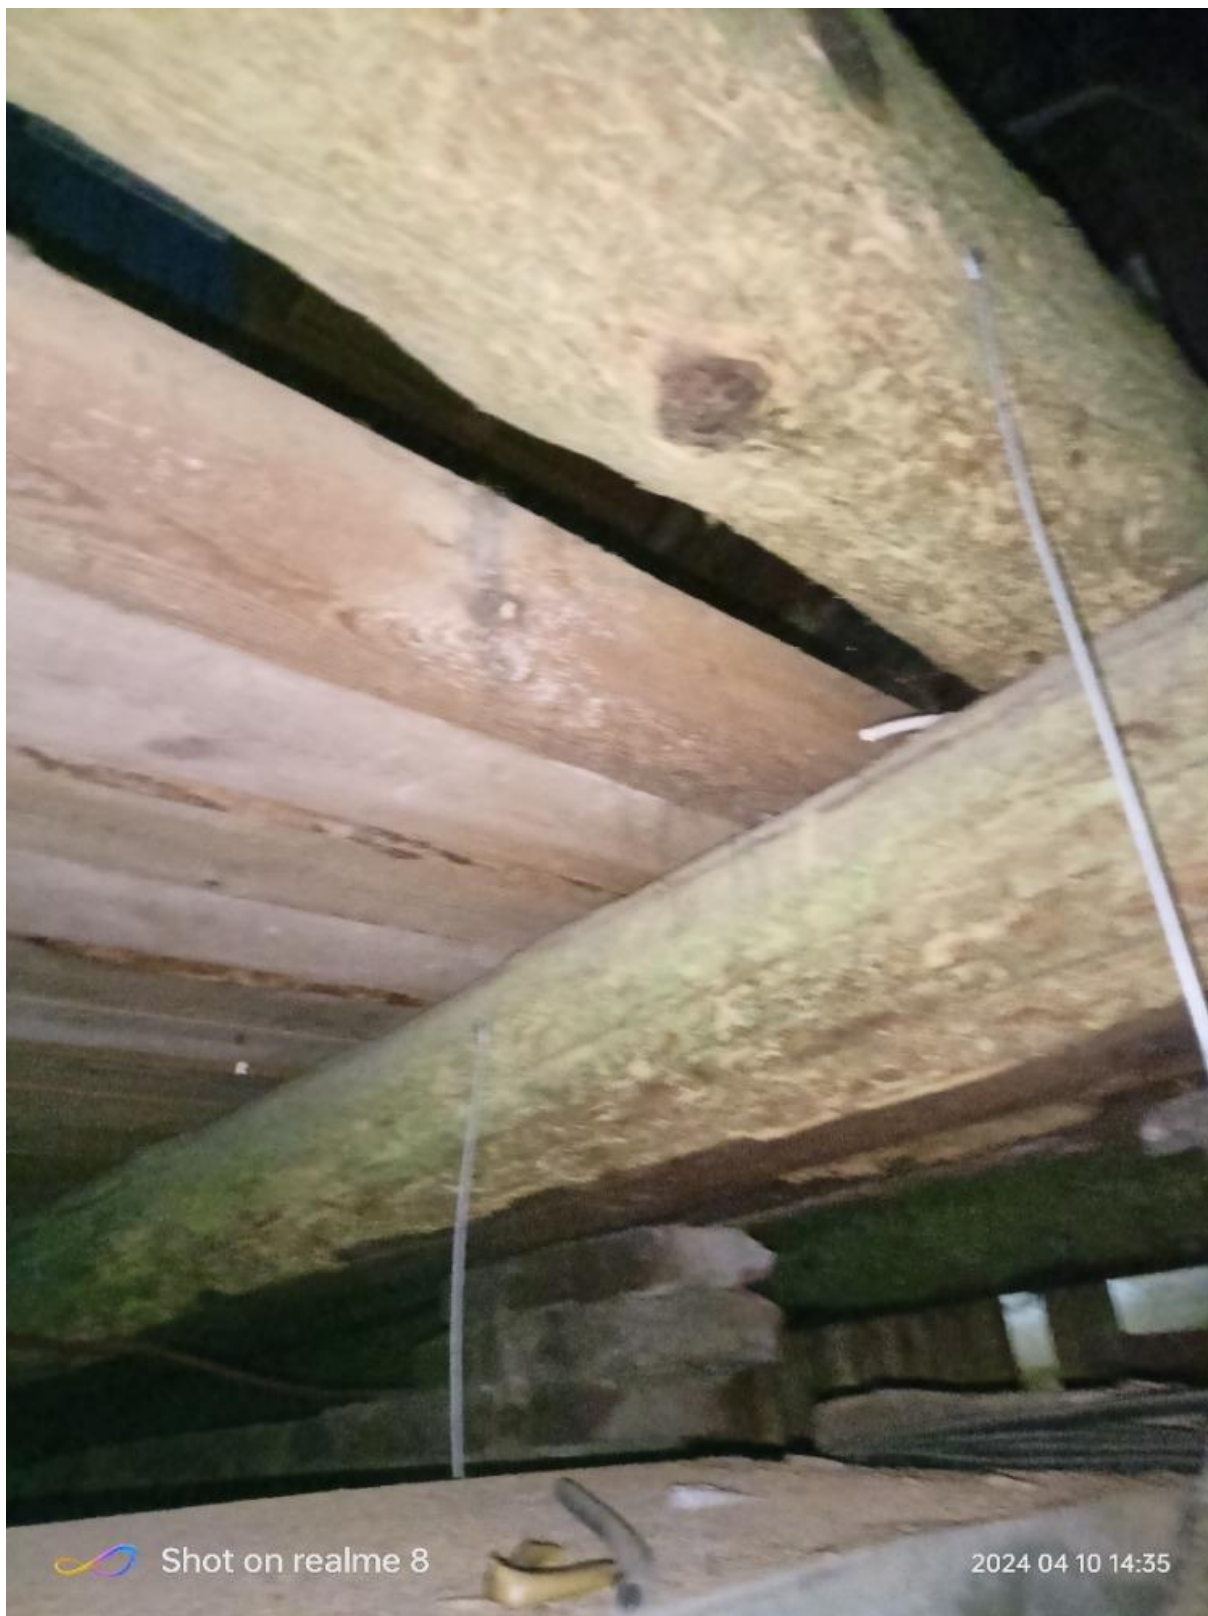
F3 a, b - místnost 217

- 1.) Stropní konstrukce SDK systému je kotvena na dřevěné trámky/latě, které jsou kotveny nestandardním způsobem, přes ocelové úhlové kotvy, bez výztužného profilování,
- 2.) stropní konstrukce je kotvena do dřevěných trámů/latí přes přímé závěsy naprosto nestandardním způsobem, opět přes nevhodné vruty.
- 3.) Systém provedení profilů, není proveden dle platných standardů, v současné době je systém profilů proveden pouze v jedné úrovni, což zásadně snižuje únosnost celého systému, a zároveň tato skutečnost zvyšuje výrazně nebezpečnost, a možnost deformace celé konstrukce.
