# OBJEKT DOZP BOLETICE,

Dokumentace stávajícího stavu

## STAVEBNĚ-TECHNICKÝ PRŮZKUM

## STATICKÉ POSOUZENÍ

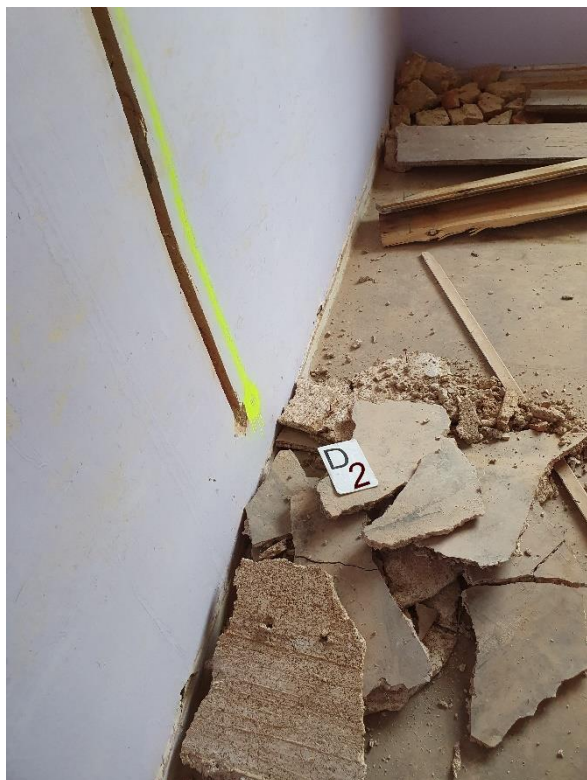
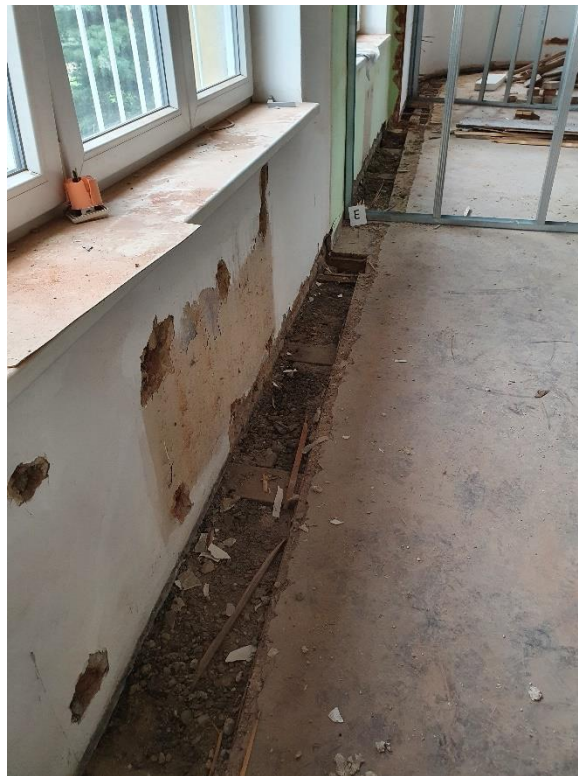
Vlevo nahoře dokumentace sond 2.NP, nerozkrytá podlaha v místnosti 2.10.

Dále dokumentace sond podlah ve 3.NP. Vpravo nahoře pohled E, dole vlevo pohled F a dole vpravo pohled G

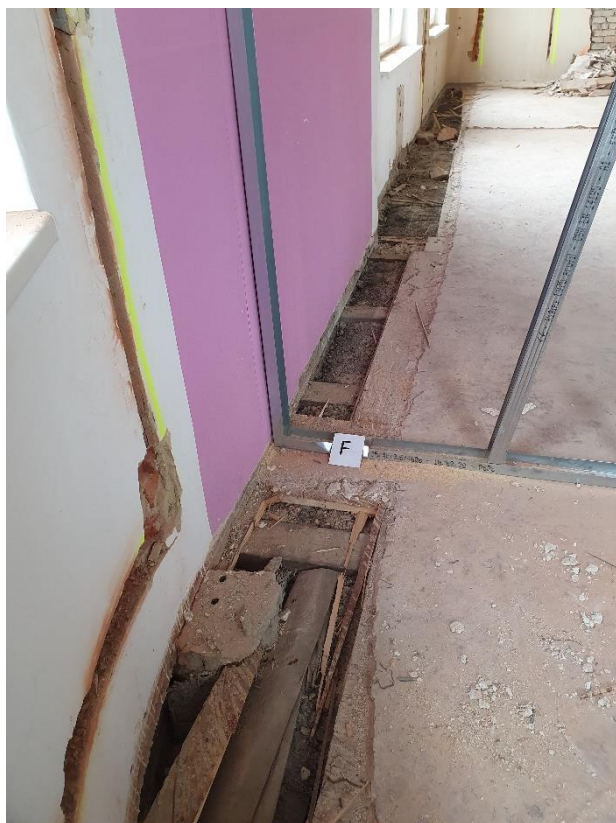
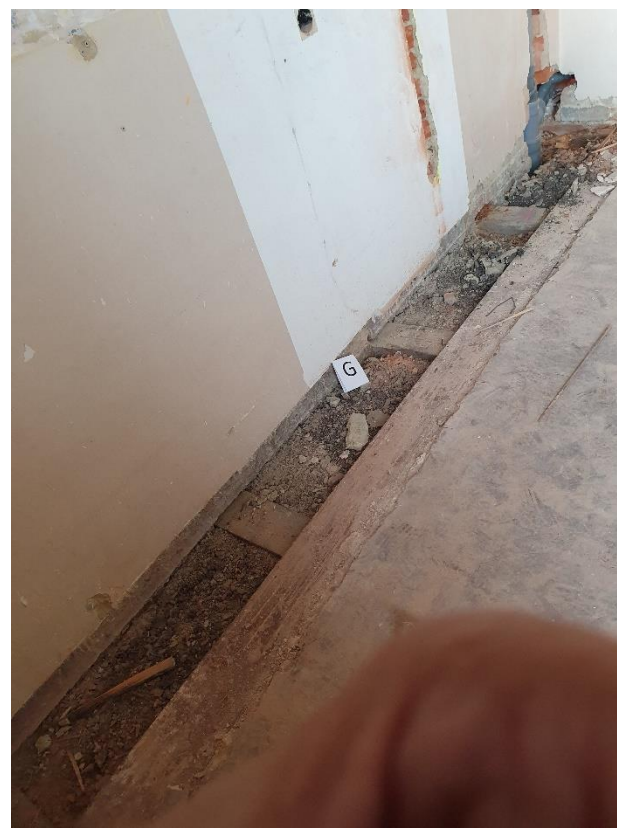
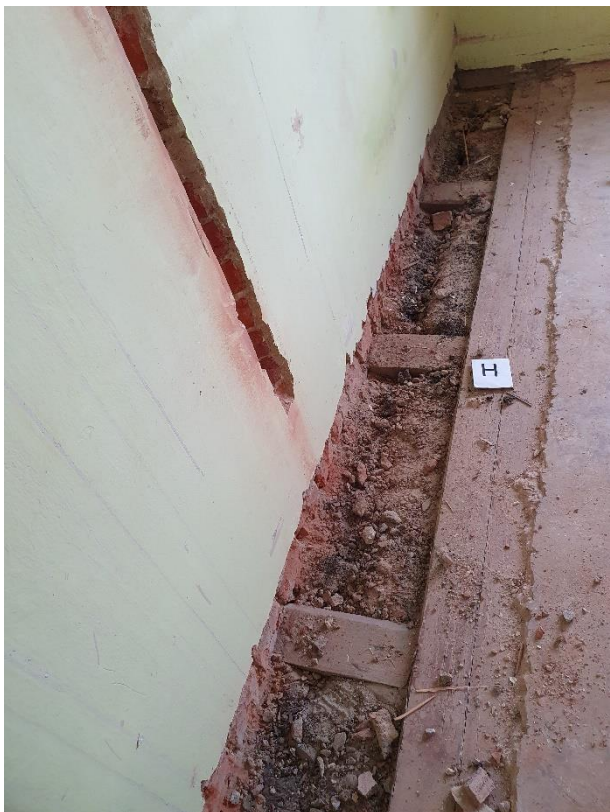
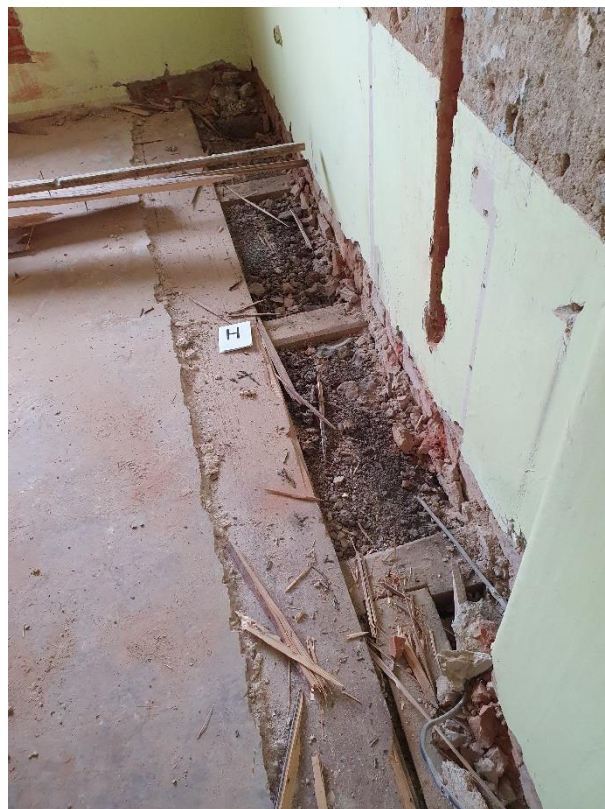
**Dokumentace sond podlah místnosti  
3.10 ve 3.NP: vlevo severní stěna, vpravo vnitřní stěna**

**Dole: Dokumentace sond podlah 4.NP. Vlevo pohled EE, vpravo EF**

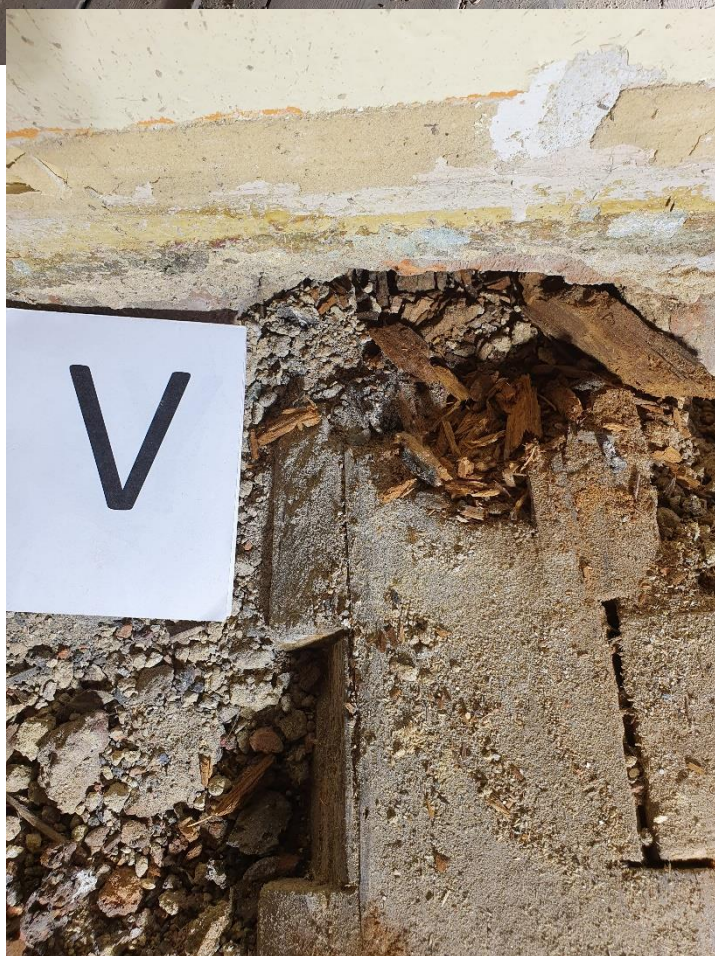
Trám „V“ podlahy 4.NP

Původce: pórnatka

Při výměně celých trámů se výměna provede způsobem kus za kus se stejnými dimenzemi. V případě pouze poškozených zhlaví se výměna provede protézováním.
