**VÝMĚNA STŘEŠNÍHO PLÁŠTĚ
A BLESKOSVODNÉ SOUSTAVY**

**OBJEKTU ZŠ DĚČÍN IV, ZŠ MÁCHOVO NÁMĚSTÍ
Statutární město Děčín**

DOKUMENTACE PRO VÝBĚR ZHOTOVITELE

D TECHNICKÁ ZPRÁVAvypracoval

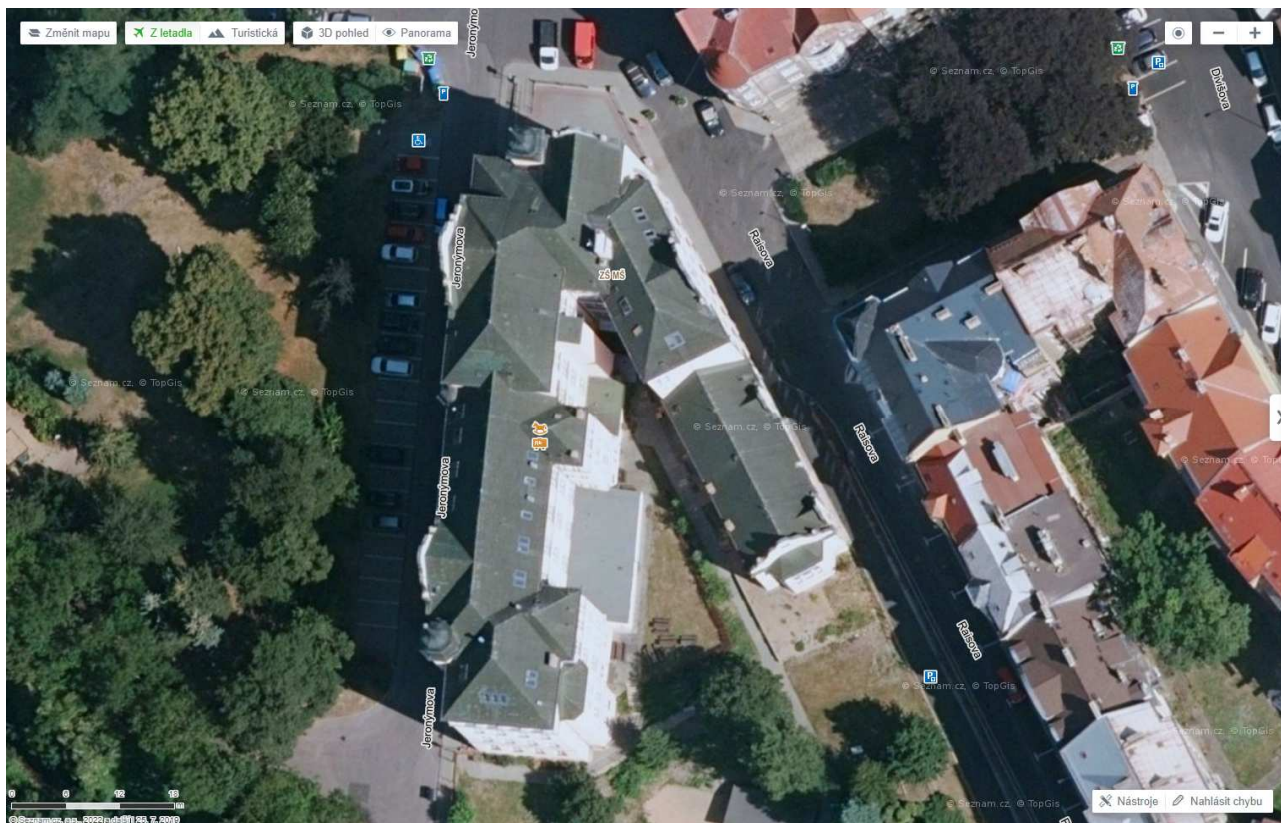
- objekt je umístěný na st.p.č. 1043, k.ú. Podmokly
- jedná se o objekt č.p. 688 (základní škola, občanská vybavenost, viz LV)
- přístup k objektu je veden po místních asfaltových komunikacích (ul. Teplická – ul. Jeronýmova – ul. Raisova), zobrazeno na obrázku níže a ve výkresové dokumentaci, výkres **C.3 KOORDINAČNÍ SITUACE**

- zařízení staveniště bude umístěno na školním pozemku ve vnitřním bloku – viz **C.3 KOORDINAČNÍ SITUACE** na pozemku p.č. 1042/1 včetně buňkoviště a skálu materiálu
- v prostoru dvora bude možno umístit i stavební výtah pro pohyb osob pracujících na střeše
- v případě potřeby je možné u objektu umístit stabilní jeřáb
- hygienické zázemí pro stavební firmu bude zajištěno mobilním sociálním zařízením TOI-TOI
- dodavatel stavby bude využívat zdroj elektro a vody objektu, správce objektu určí připojovací místa a stavba zajistí podružná měření, náklady na spotřeby energií a vody budou hrazeny zhotovitelem stavby
