STATUTÁRNÍ MĚSTO DĚČÍN

OBNOVA PROTIKOROZNÍHO NÁTĚROVÉHO SYSTÉMU TYRŠOVA MOSTU EV.Č. DC-100 - TP

S.A.W. CONSULTING s.r.o.

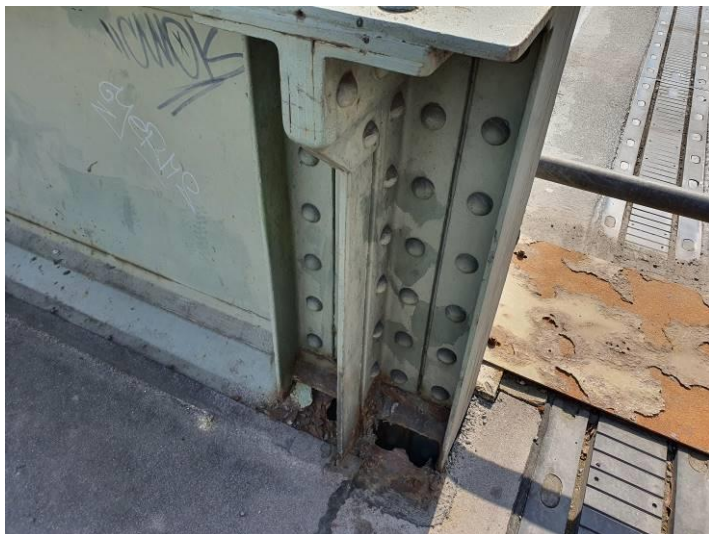
Ocel **S 235 JR+N** - dle ČSN EN 10025-2 ... Doplnění ocelových plechů na začátku a konci mostu u mostních závěrů u hlavního nosníku.
