Jedná se o pravidelnou revizi hromosvodu na objekt bytového domu

Budova se nachází na adrese Mírové nám. 242/4, 405 02, Děčín IV - Podmokly. Čtyřpodlažní budova s polovalbovou střechou pokrytou asfaltovými šindeli.

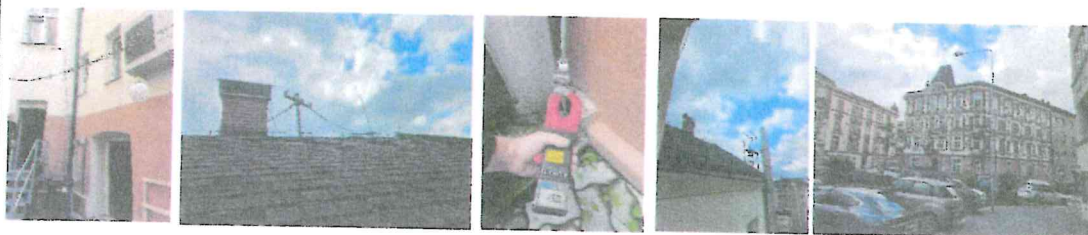
Objekt je umístěn v městské zástavbě. V blízkém okolí budovy se nachází další zástavba, jedná se o podobné samostatně stojící budovy.
