akce: **REKONSTRUKCE STŘEŠNÍ KRYTINY A ČÁSTI KROVU**
NA OBJEKTU ZŠ NA STRÁNI V DĚČÍNĚ
investor: Statutární město Děčín
Mírové nám. 1175/5, Děčín IV-Podmokly, 40502 Děčín
místo stavby: st.p.č. 1537
katastrální území: Podmokly
město: Děčín
č. zakázky: **412/2019**
stupeň: dokumentace pro výběr zhotovitele

REKONSTRUKCE STŘEŠNÍ KRYTINY A ČÁSTI KROVU NA OBJEKTU ZŠ NA STRÁNI V DĚČÍNĚ

DOKUMENTACE PRO VÝBĚR ZHOTOVITELE
zpracovaná dle vyhlášky č. 499/2006 Sb. v platném znění

D TECHNICKÁ ZPRÁVA

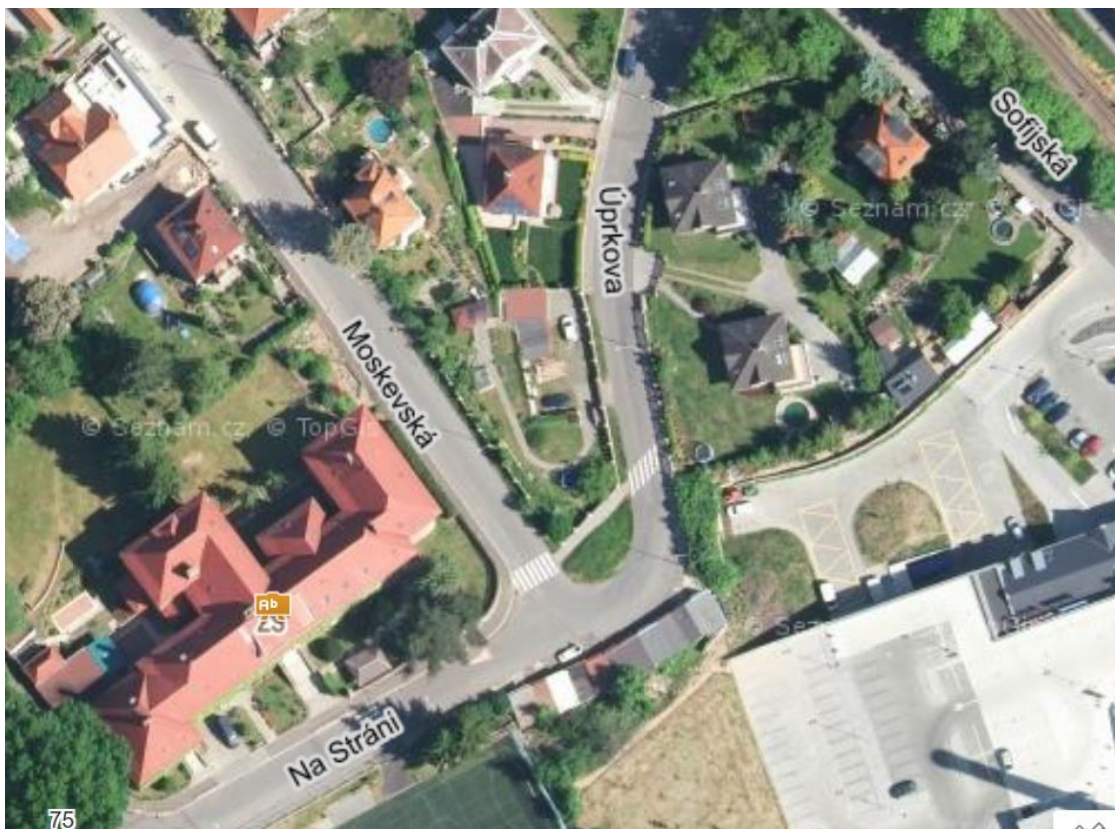
- předložená projektová dokumentace řeší rekonstrukci střešní krytiny (střešního pláště) s revizí a případnou částečnou opravou nosné střešní konstrukce (krovu) na objektu ZŠ Na Stráni bez změny využití a výměnu bleskosvodné jímací soustavy
- jedná se o objekt lokalizovaný na st.p.č. 1537, k.ú. Podmokly (základní škola, občanská vybavenost, viz LV)
- přístup k objektu je veden po místních asfaltových komunikacích (ul. Sofijská – Úprkova – Na Stráni), zobrazeno na obr. a C.3 KOORDINAČNÍ SITUACE

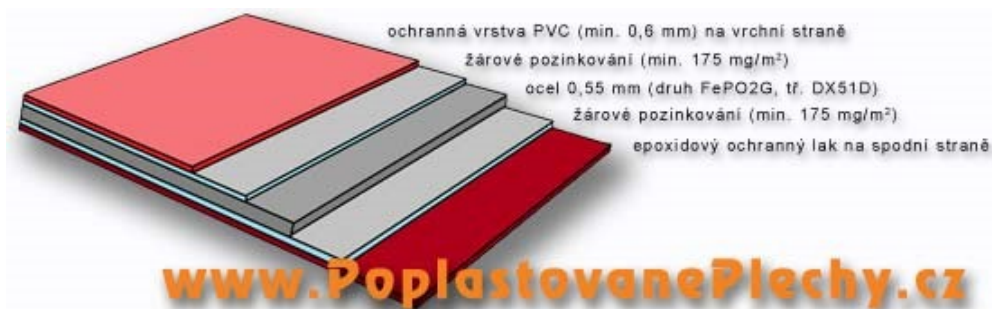
- budou provedeny nové klenpírské konstrukce (okapové plechy, úžlabní plechy, závětrné lišty, oplechování komínových těles, oplechování střešních oken atd... projektová dokumentace předpokládá maximální využití systémových prvků)
- materiál dle použité střešní krytiny
- nosná vrstva

- * použitý obrázek je pouze ilustrativní

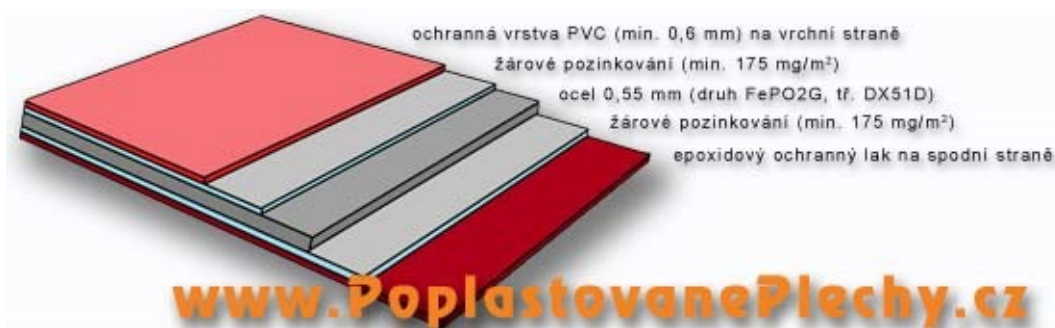
- navržena dle původního tvaru a rozměrů
- tabulová s dojitou stojatou drážkou, krycí šíře cca 300 mm
- barva červená
- materiálové provedení totožné dle klenpírských prvků

- * použitý obrázek je pouze ilustrativní
