**PASPORTIZACE SKALNÍCH MASIVŮ NA POZEMCÍCH V
MAJETKU STATUTÁRNÍHO MĚSTA DĚČÍN**

Etapová zpráva č.: **7**

Název zprávy: **Lokalita Teplická ul. - za domy , prac. číslo dle SOD 117**

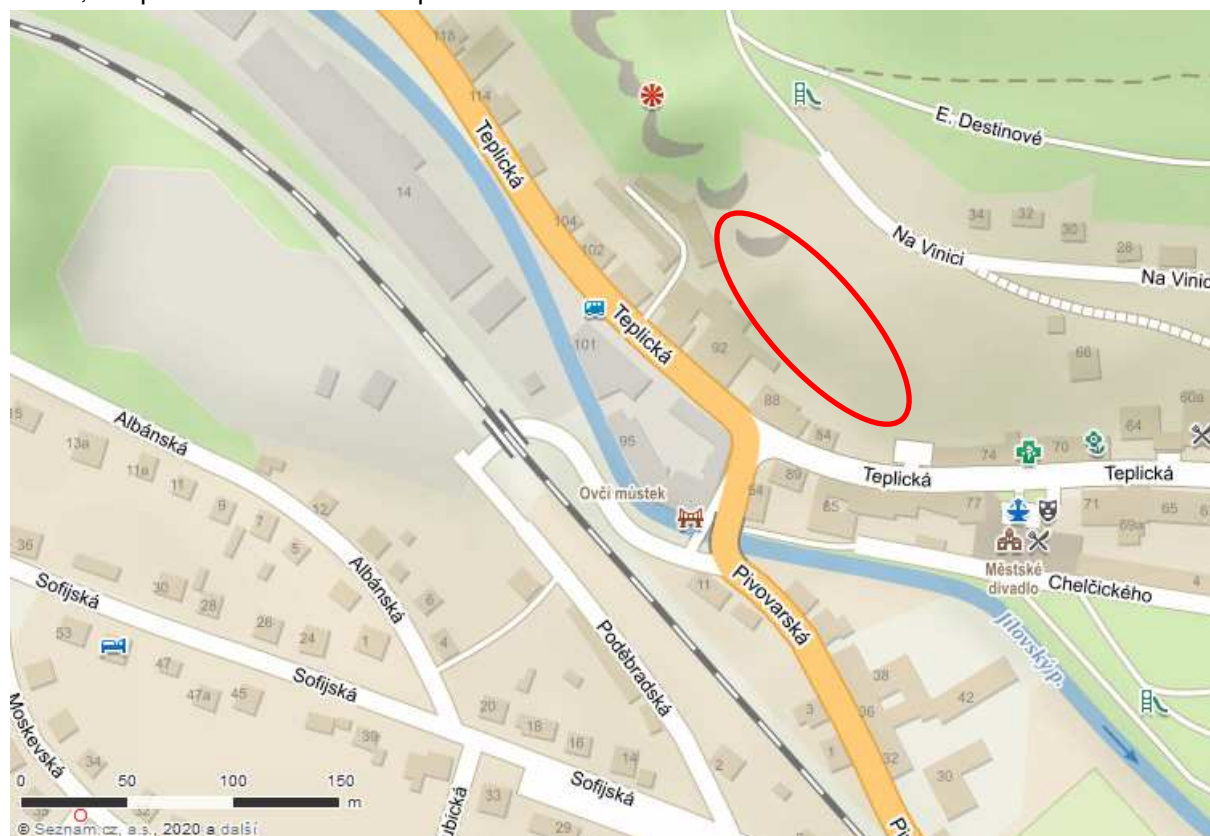
Obr. 1 Situační mapka

Zájmové území se nalézá v levém břehu jílenského potoka mezi ulicemi Teplická a Na Vinici, viz přiložená situační mapa.
