Projektant	Vypracoval	Kontroloval	Vladimír Vidai	
Vladimír Vidai	Ing. Vojtěch Vidai	Vladimír Vidai	Březiny 185, Děčín XXVII	
			Telefon: +420 607 947 223	
Investor	Statutární město Děčín		E-mail: vlada.vidai@volny.cz	
Místo stavby	Děčín II, Vrchlického 630/5		Datum	06/2019
ZŠ Dr. M Tyrše, Děčín II, Vrchlického 630/5 – oprava sociálních zařízení, výměna zdravotních instalací a ÚT SO 1.1 – Oprava sociálních zařízení			Formát/Měřítko	3xA4/1:50
			Stupeň PD	DPS
			Č.VÝKRESU	Č.KOPIE
Půdorys II.N.P. – stávající stav, bourání			5

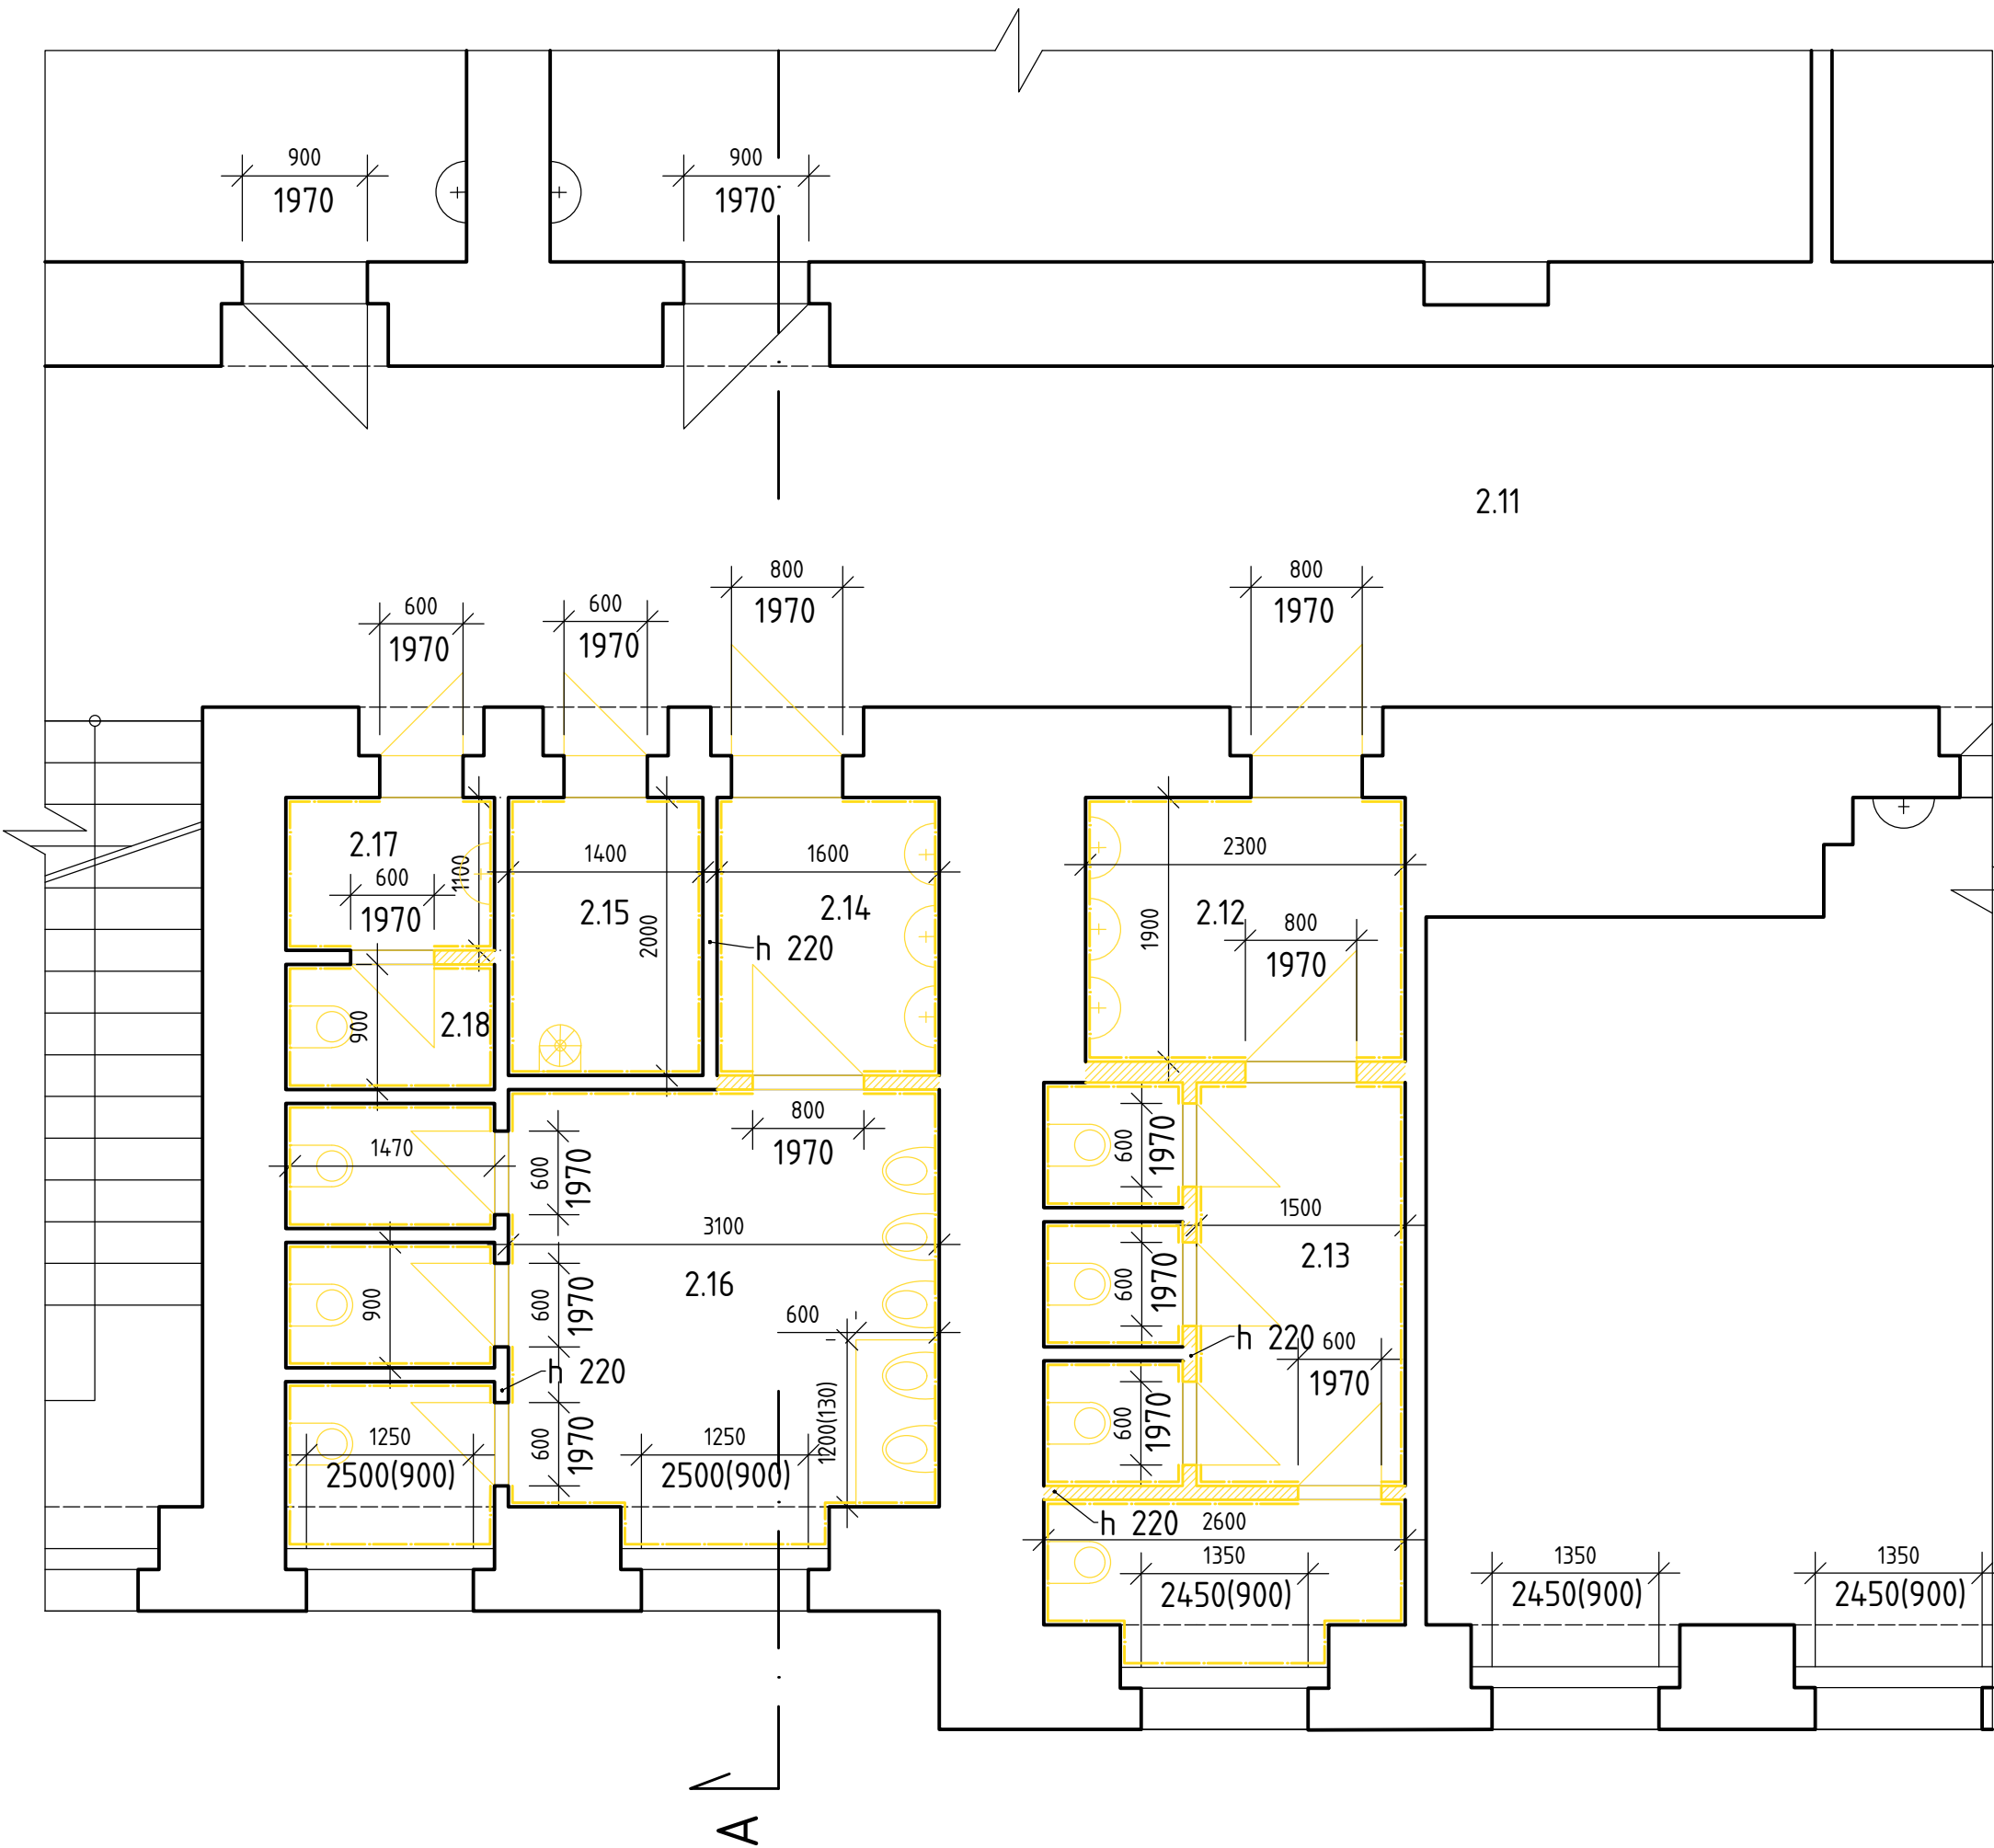
Bourané konstrukce

- Stávající keramický obklad
- Bourané zdivo
