Projektant	Vypracoval	Kontroloval	Vladimír Vidai	
Vladimír Vidai	Ing. Vojtěch Vidai	Vladimír Vidai	Březiny 185, Děčín XXVII	
			Telefon: +420 607 947 223	
Investor	Statutární město Děčín		E-mail: vlada.vidai@volny.cz	
Místo stavby	Děčín II, Vrchlického 630/5		Datum	06/2019
ZŠ Dr. M Tyrše, Děčín II, Vrchlického 630/5 – oprava sociálních zařízení, výměna zdravotních instalací a ÚT SO 1.1 – Oprava sociálních zařízení			Formát/Měřítko	3xA4/1:50
			Štupeň PD	DPS
			Č.výkresu	Č.kopie
Půdorys III.N.P. – stávající stav, bourání			6

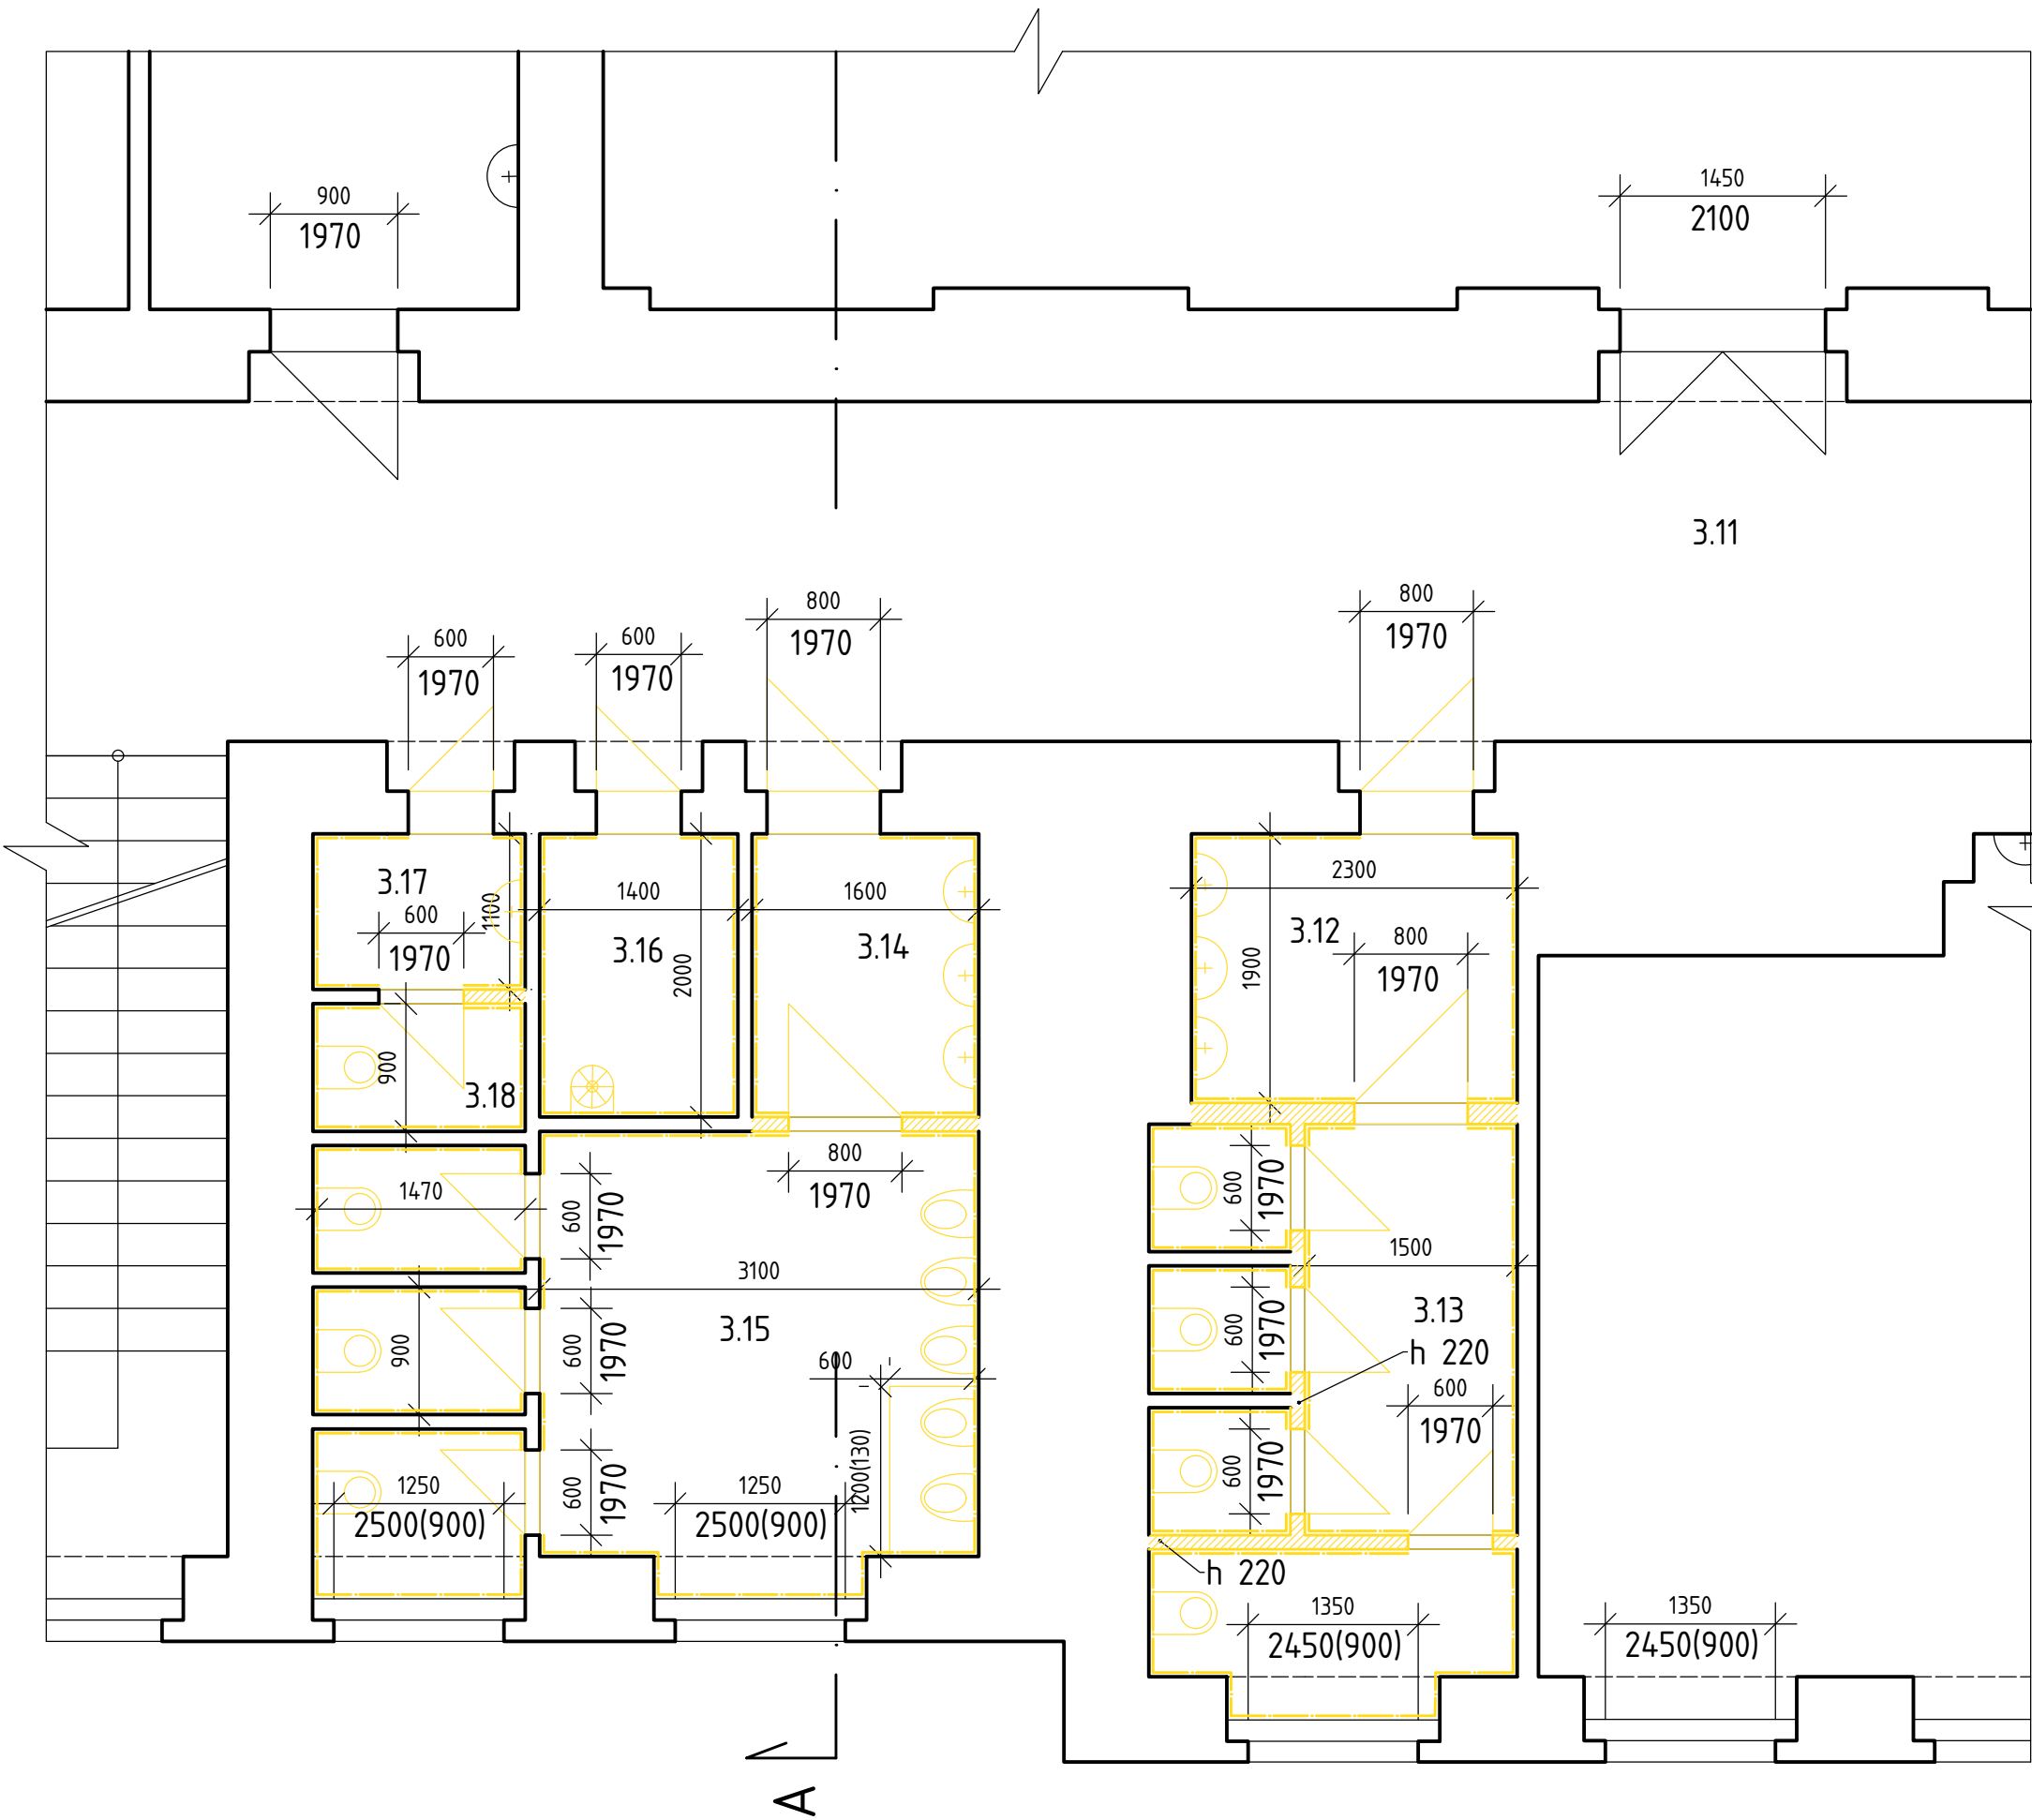
Bourané konstrukce

- Stávající keramický obklad
- Bourané zdivo
