Projektant	Vypracoval	Kontroloval	Vladimír Vidai	
Vladimír Vidai	Ing. Vojtěch Vidai	Vladimír Vidai	Břežiny 185, Děčín XXVII	
			Telefon: +420 607 947 223	
Investor	Statutární město Děčín		E-mail: vlada.vidai@volny.cz	
Místo stavby	Děčín II, Vrchlického 630/5		Datum	06/2019
ZŠ Dr. M Tyrše, Děčín II, Vrchlického 630/5 – oprava sociálních zařízení, výměna zdravotních instalací a ÚT SO 1.1 – Oprava sociálních zařízení			Formát/Měřítko	3xA4/1:50
			Stupeň PD	DPS
			Č. výkresu	Č. kopie
Půdorys I.N.P. – nový stav			9

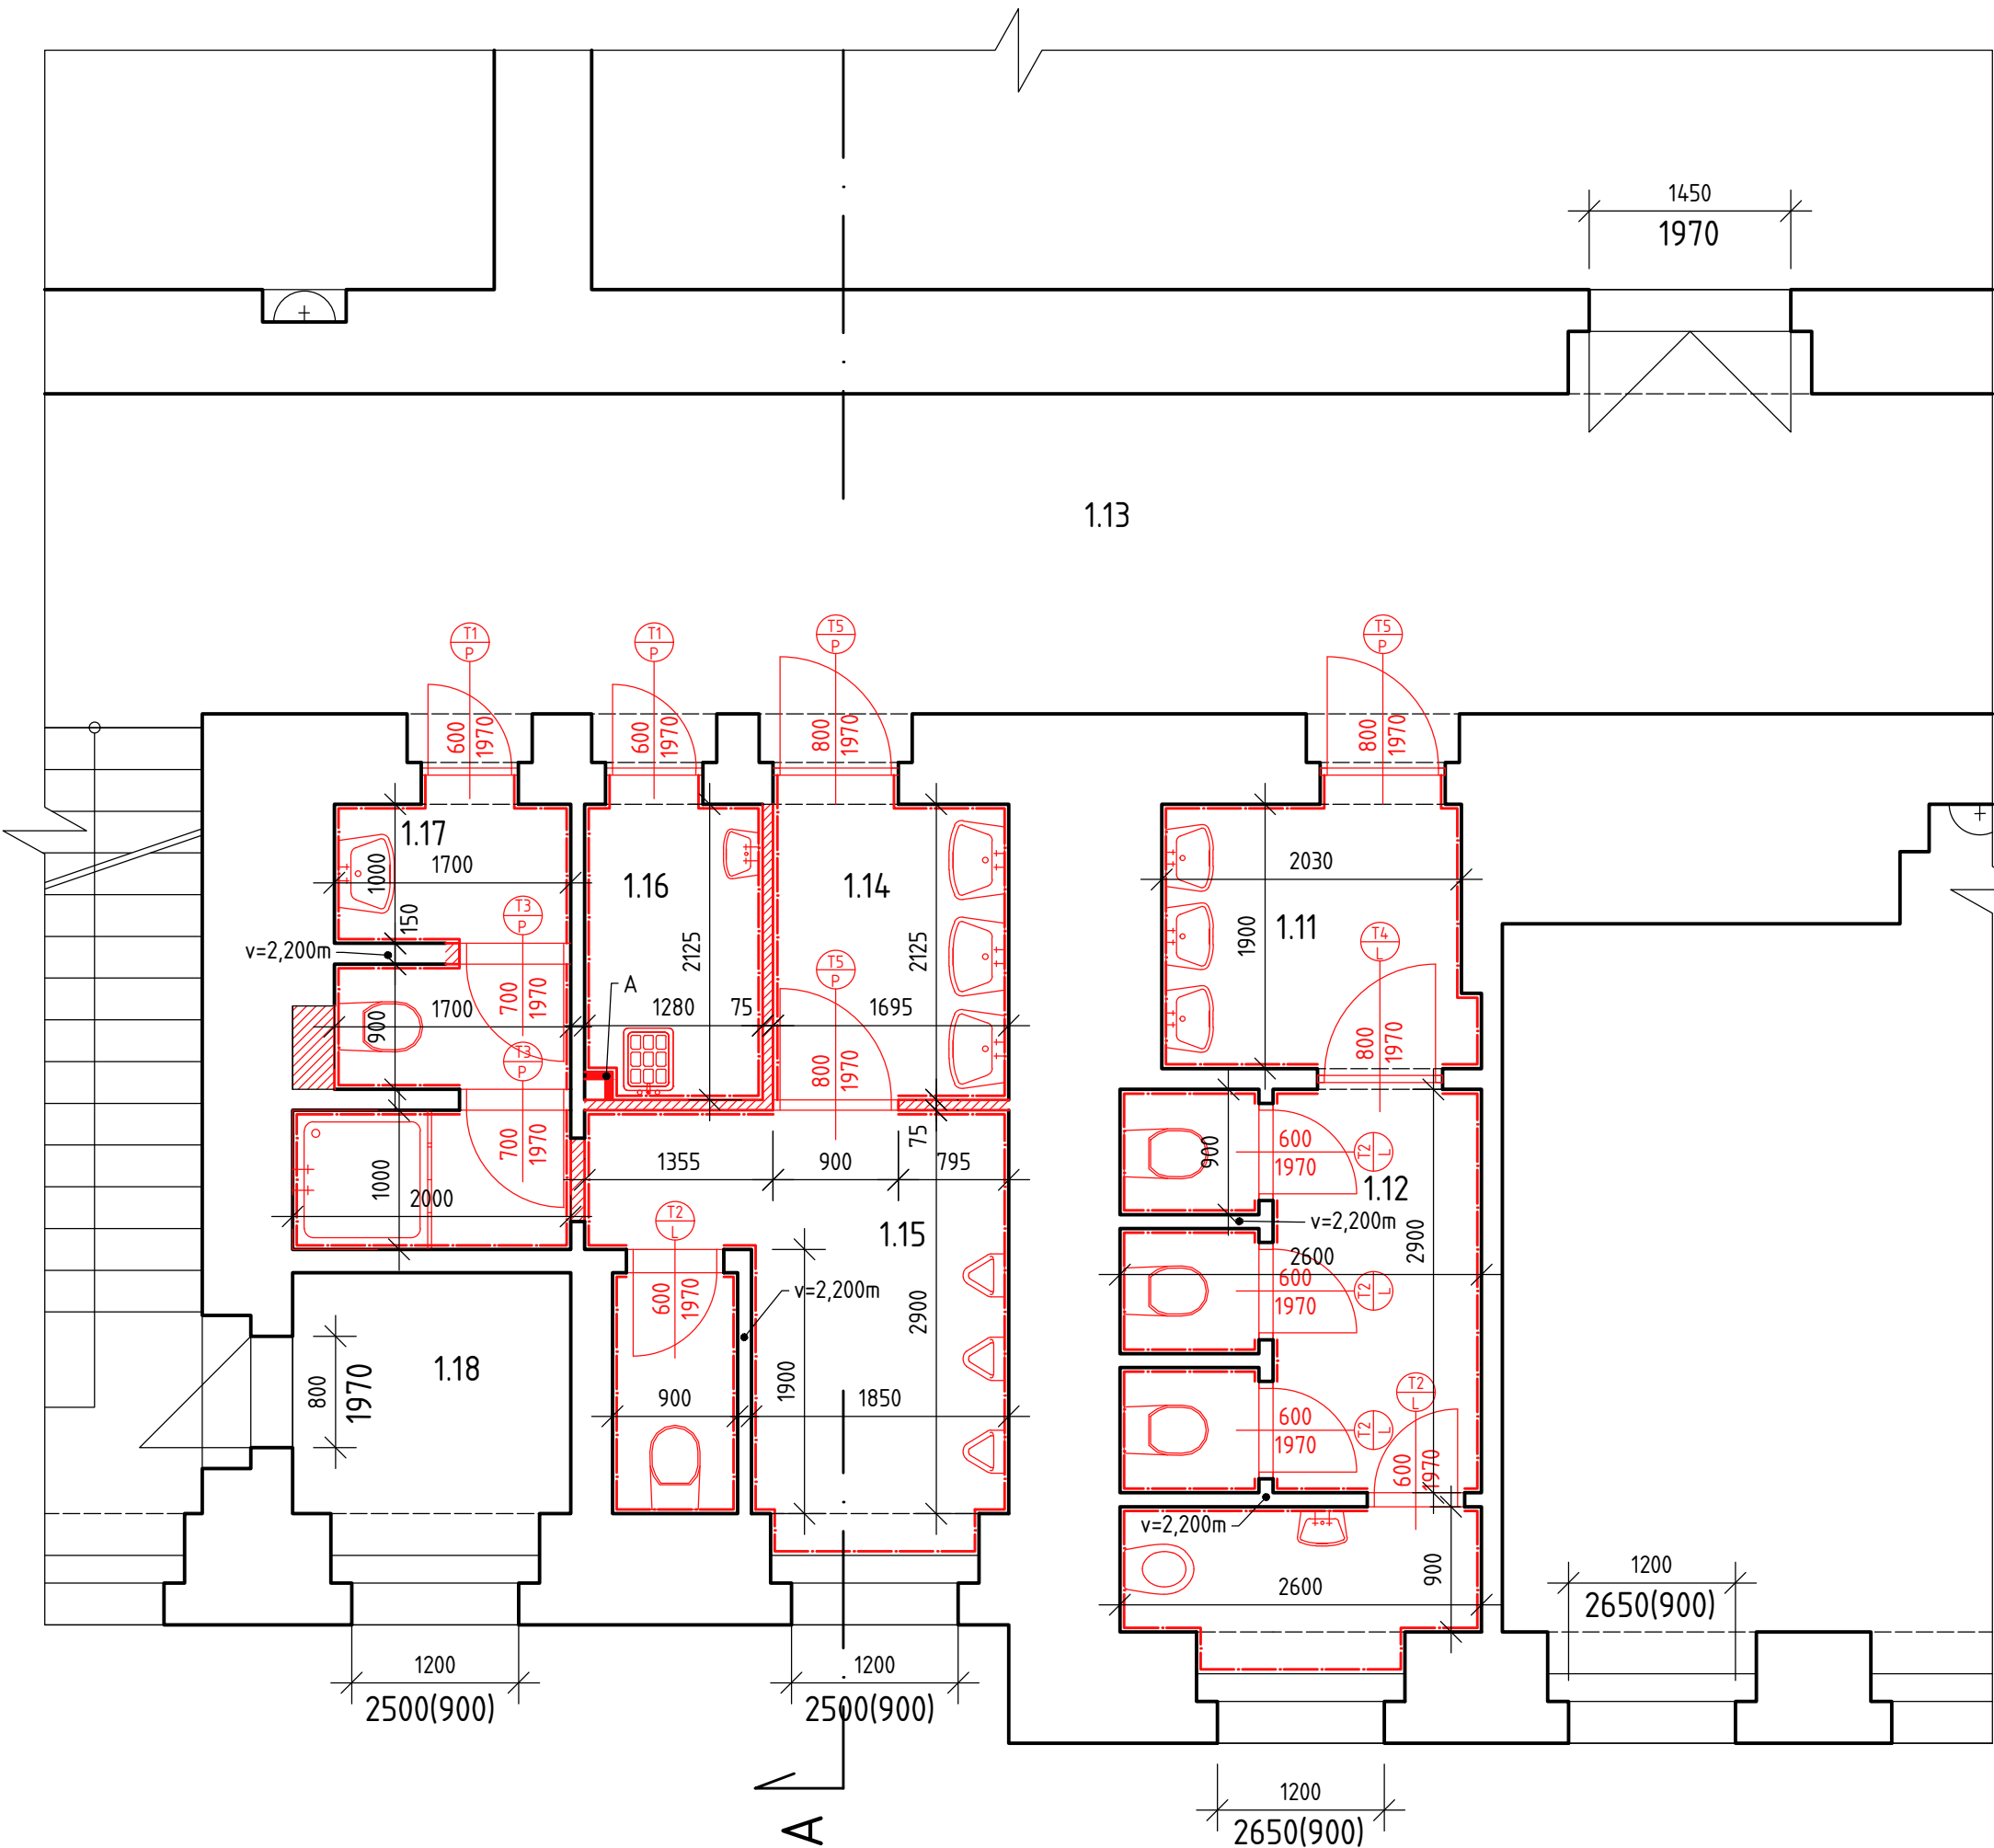
Č. MÍSTNOSTI	NÁZEV MÍSTNOSTI	PLOCHA [ m² ]	ÚPRAVA PODLAH	ÚPRAVA STĚN	ÚPRAVA STROPU	POZNÁMKA
1.11	WC dívky	4,20	keramická dlažba	v.o.=1,5m; štuková omítka; malba	SDK podhled H2; malba	s.v. 2,8 m
1.12		10,10	keramická dlažba	v.o.=1,5m; štuková omítka; malba	štuková omítka; malba	s.v. 3,9 m
1.13	Chodba	87,40	Teraco	v.n.=1,5m		s.v. 3,9 m
1.14	WC chlapci	3,60	keramická dlažba	v.o.=1,5m; štuková omítka; malba	SDK podhled H2; malba	s.v. 2,8 m
1.15		8,47	keramická dlažba	v.o.=1,5m; štuková omítka; malba	štuková omítka; malba	s.v. 3,9 m
1.16	Úklidová místnost	2,72	keramická dlažba	v.o.=1,5m; štuková omítka; malba	SDK podhled H2; malba	s.v. 2,8 m
1.17	WC učitelé	5,74	keramická dlažba	v.o.=1,5m; štuková omítka; malba	SDK podhled H2; malba	s.v. 2,8 m
1.18	Servrovna	3,46	Dlažba	v.o.=1,5m		s.v. 3,9 m

- Nový keramický obklad
- Zdivo z pórobetonu
- A Sádrokartonový obklad kanalizace tvaru "L"
