# LOUBÍ U DĚČÍNA

- oprava malé vodní nádrže na p.p.č. 467/1

## Podélný profil bezp. přelivu

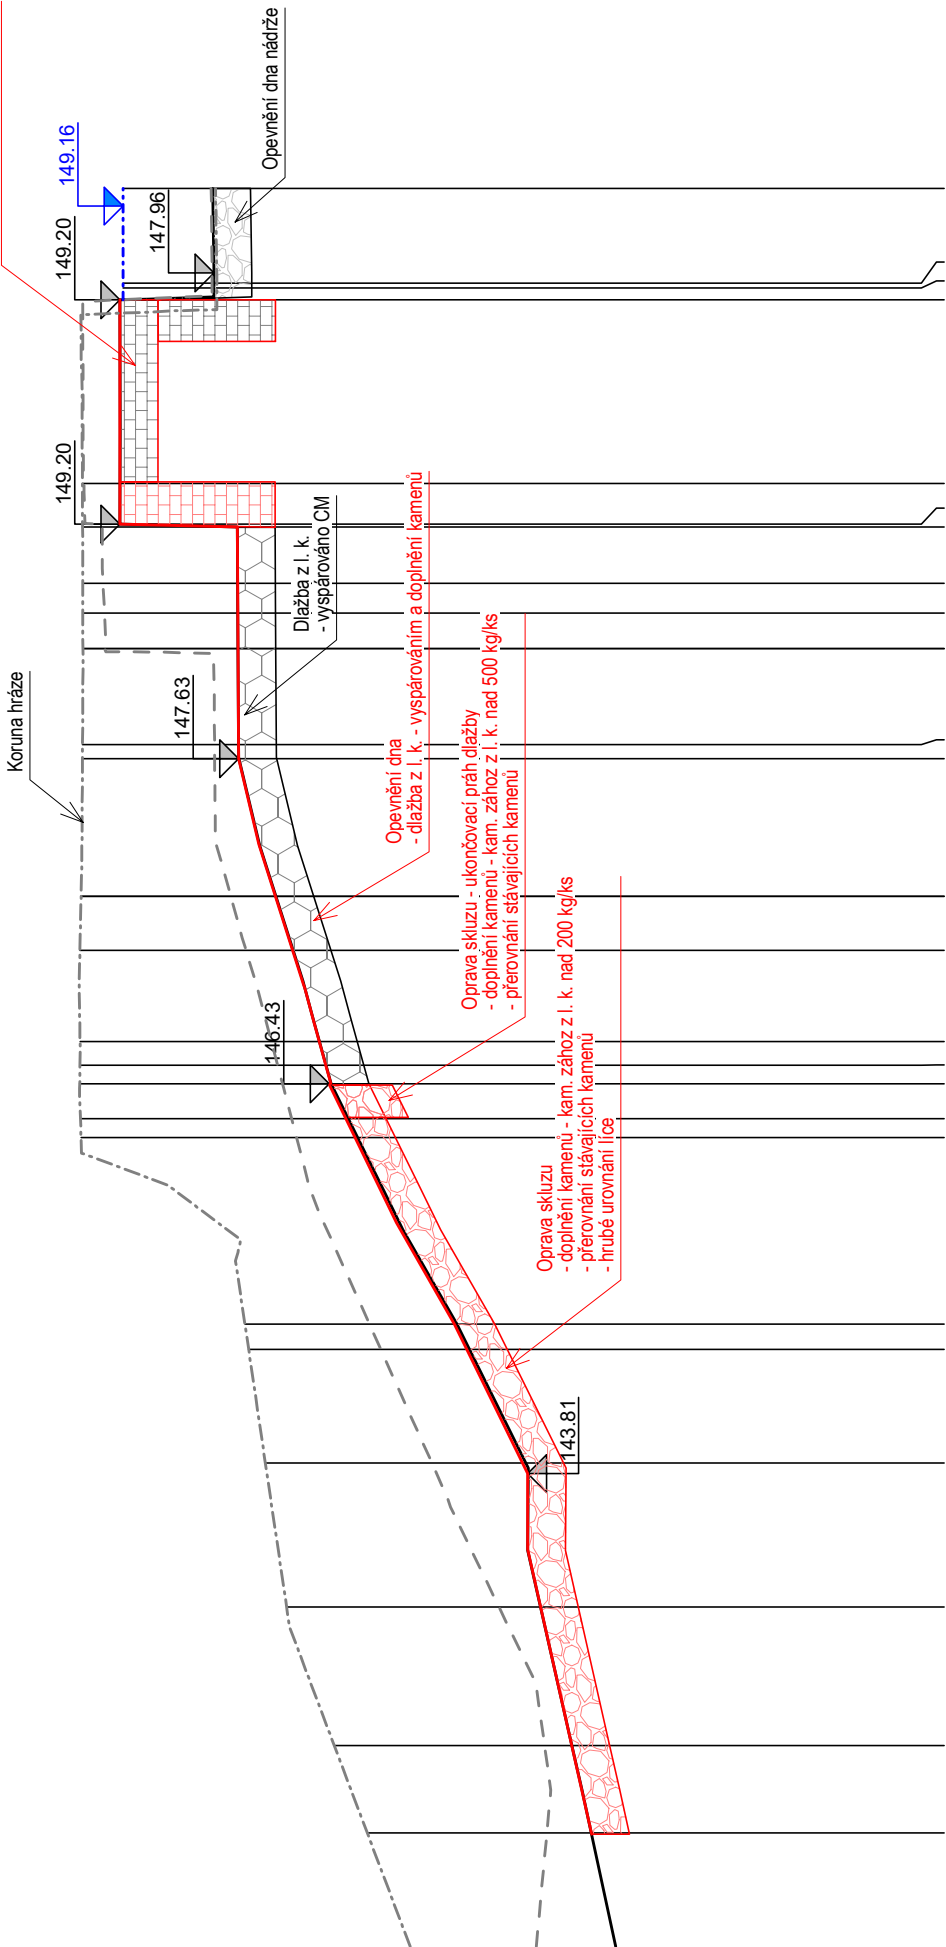
Bezpečnostní přeliv  
- přespárování zdiva a dlažby  
- dozdění vypadlých kamenů  
- vyzdění přelivné stěny na odtoku
