# DODATEK č. 3 KE SMLouvĚ O DíLO č. 2023-0945/OMH

1. Smluvní strany uzavřely dne 09.10.2023 smlouvu o dílo (dále jen „smlouva“) s číslem objednatele 2023-0945/OMH, kterou se zhotovitel zavázal pro objednatele provést akci Restaurování Růžové zahrady a Sala terreny – restaurování výmalby.
2. Dodavatel, podal nabídku v zadávacím řízení na shora uvedenou veřejnou zakázku dne 28.05.2023.
3. Veřejná zakázka byla vyhlášena dne 25.04.2023 s ev. č. Z2023-016869. Lhůta pro podání nabídek uplynula dne 29.05.2023. Zadavatel rozhodl dne 27.07.2023 a následně bylo dne 31.07.2023 zasláno oznámení o rozhodnutí zadavatele. Smlouva byla uzavřena 09.10.2023. Účinnosti nabyla smlouva zveřejněním v registru smluv dne 10.10.2023.
4. Podrobný popis změn závazku ze smlouvy včetně konkrétního odůvodnění je uveden v příloze tohoto dodatku společně s vyčíslením jednotlivých položek.

### Restaurování a rehabilitace nástěnných maleb arkádové chodby průchodu do zahrady v sala terreně.

**Restaurování iluzivní malby štukového členění architektury čtvrté slepé arkády průčelí sala terreny a malovaných špalet 2 oblouků arkád**

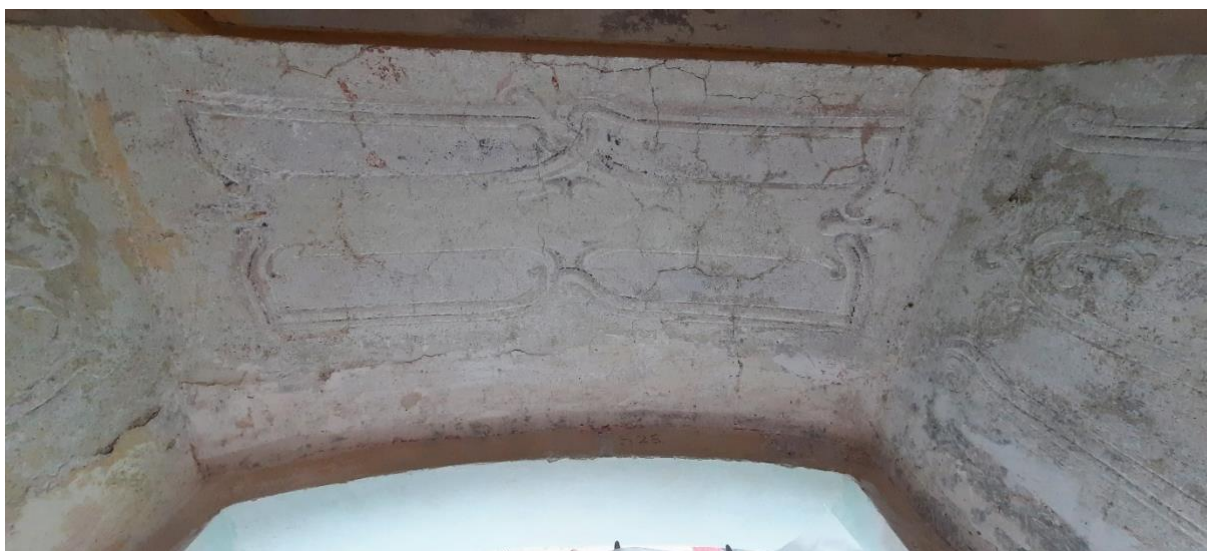
Předmětem restaurátorského záměru je restaurování figurální nástěnné malby stropu (respekt. stropů dvou místností průchodu) a dekorativní malby stěn členěných barokními zrcadly s iluzivně malovanými rokajovými štuky.

Na stěnách arkádové chodby jsou iluzivně malovaná štuková barokní zrcadla, která vhodně doplňují figurálně malované stropy, s kterými vytvářejí barokní prostor navazující na ranně barokní malbu sala terreny a umocňují tak její celkovou uměleckou a historickou hodnotu. Námět figurální malby 2. stropu ještě není zjištěn. Nad vchodem do sala terreny je váza s květinovým motivem.

Malba 1. stropu je částečně poškozena poškrábáním při předchozím odkryvu provedeném v minulosti. Omítka obou stropů je lokálně nesoudržná. Zakrytím vápenným bílým nátěrem po roce 1968 došlo k zakalení barevné vrstvy. Lokálně jsou patrné sádrové tmely.

Dekoratивní malba stěn je poškozena elektrickým vedením, rozsáhlejší plombou ve 2. místnosti na společné stěně se salou terrenou a novodobými zásahy do soklových partií omítek. Barokní malba stěn byla souvisle zakryta tenkým cementovým štukem nebo nátěrem a až poté zakryta vápennými vrstvami. V případě cementového potěru se musí jednat o období 20. století.

Po celoplošném odkryvu restaurovat figurální malby stropu a současně restaurovat původní zachovalé odkryté plochy dekorativních maleb stěn. Upevnění uvolněné omítky injektáží, dočištění hrubého cementového nátěru z povrchu původní malby a omítky, vyčištění, stabilizace barevné vrstvy, vytmelení a retuš. Na základě takto restaurovaného celku je možné se rozhodnout na dalším postupu a rozhodnout mezi dvěma variantami:
