# Technický popis

## Oprava sportovní podlahy v tělocvičně ZŠ Školní 15445, Děčín VI

**Investor: Statutární město Děčín**  
MAGISTRÁT MĚSTA DĚČÍN  
Mírové nám. 1175/5, Děčín IV, PSČ 405 38  
IČO: 00261238  
DIČ: CZ00261238

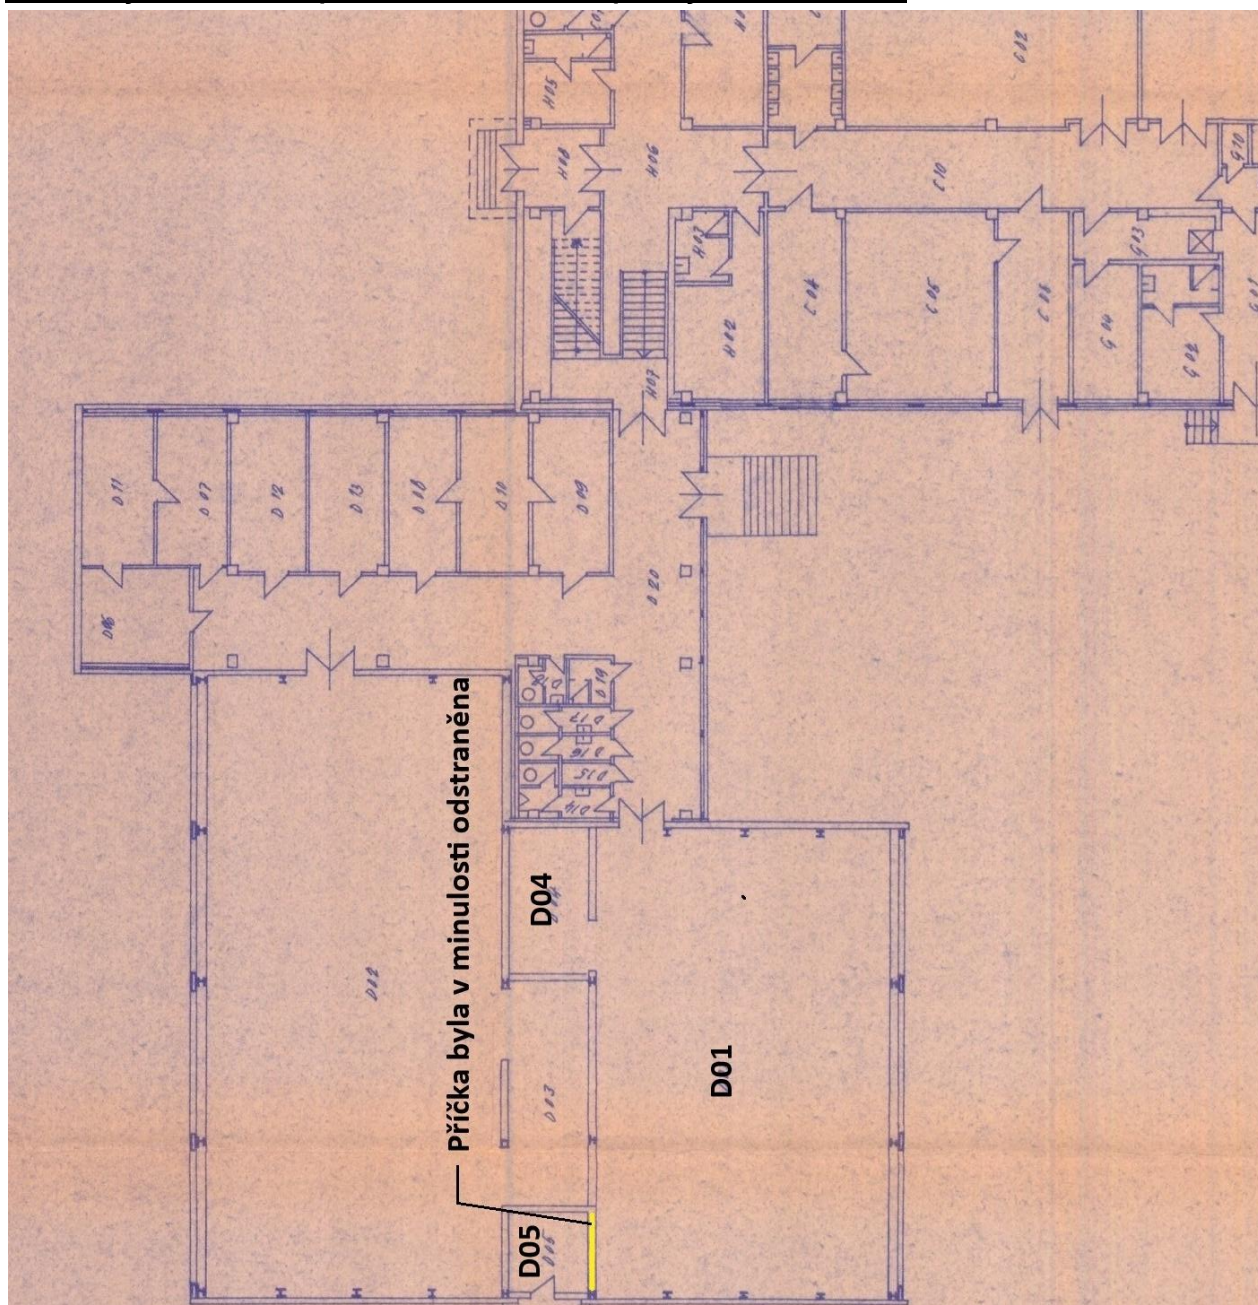
**4 – Půdorys 1. nadzemní podlaží – obrázek části půdorysu s tělocvičnou**

Jedná se o opravu původní vlysové podlahy v místnosti D01, D04 a úpravu povrchu betonové mazaniny v místnosti D05 (**4 – obrázek části půdorysu s tělocvičnou**).

**V místnosti D01, D04** se před započítím oprav demontují ribstole (žebřiny), které se po skončení prací namontují zpět. Poškozené dřevěné obvodové lišty se vymění za nové. Kovové patky pro upevnění náradí budou výškově upraveny s frézováním vlysů. Spára, umožňující dilataci podlahy a stěny, bude vyčištěna a vyplněna montážní pěnou. Bude provedena oprava uvolněných vlysů podlepením včetně oprav podkladu. Součástí opravy podlah bude také renovace dveřního prahu do tělocvičny.

**V místnosti D05** se nerovnosti povrchu betonové mazaniny odstraní odbroušením. Na upravený podklad bude provedena epoxidová podlaha pro vysokou zátěž. Ve styku stěny, soklíku bude podlaha napojena fabionem. Styk stěny, soklíku s podlahou bude dilatován. Výškový rozdíl povrchu podlah mezi D01 a D05 bude vyrovnán přechodem z tvrdého dřeva, zapuštěným do betonové mazaniny.

Styk opravených podlah, sousedících místností a rozdílných povrchů bude dilatován a opatřen přechodovými lištami.
