Akce : Opěrná zeď na rozhraní p.p.č. 659/5 a 663, k.ú. Děčín

Statické posouzení stávajícího stavu opěrné zdi a návrh opatření.

Děčín, únor 2018

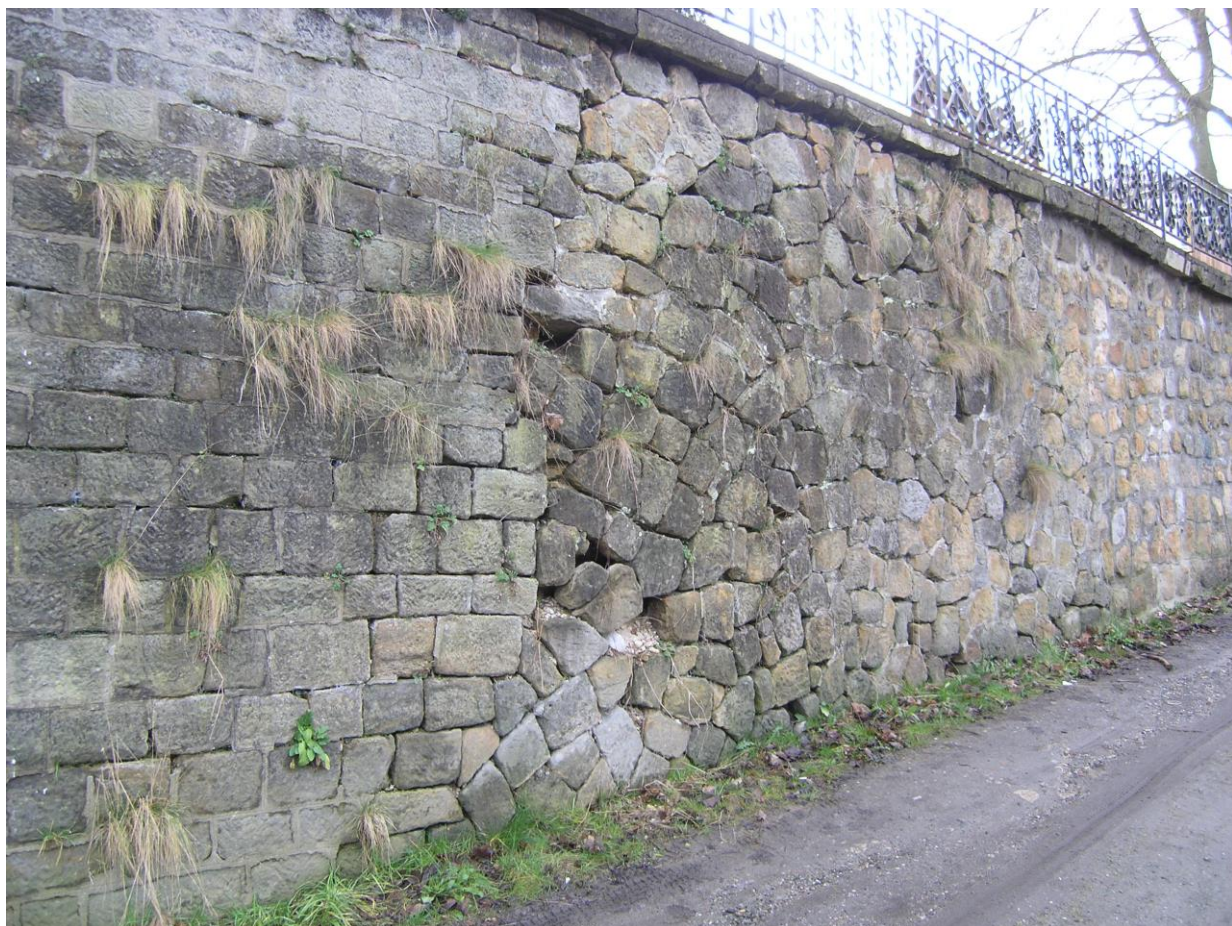
Nejvíce poškozená část opěrné zdi:

Část opěrné zdi z neopracovaných pískovcových kamenů navazující na opravovanou část je v délce cca 6 metrů ve velmi špatném stavu a v současné době dochází již k vyklonění opěrné zdi od svislice a k úplné degradaci spárování jednotlivých kamenných prvků opěrné zdi, které jsou spojované na vápenocementovou maltu, která vykazuje pouze zbytkovou pevnost a již delší dobu dochází k jejímu masivnímu vypadávání a odplavování, takže v současné době se ve spárách opěrné zdi v tomto místě tato spojovací malta vyskytuje pouze sporadicky.

Vlivem stárí posuzované opěrné zdi, absence odvodnění zeminy za rubem zdiva, pouze zbytkové pevnosti vápenocementové malty ve spárách a hlavně zatékáním srážkové vody z horního povrchu za opěrnou zeď došlo k místnímu narušení kompaktnosti zdiva opěrné zdi a k částečnému vysunutí některých kamenných bloků a k totální degradaci spárování. Výška této části opěrné zdi je cca 4 metry od úrovně terénu pod opěrnou zdi.

Vzhledem k výše uvedeným skutečnostem doporučuji opěrnou zeď z pískovcových kamenů v místě jejího největšího poškození (v délce cca 6 metrů) rozebrat a znovu vyzdít ze stejného materiálu a ve stejných rozměrech.

V délce cca 6 metrů od rozhraní zdi z opracovaných pískovcových bloků a z neopracovaných pískovcových kamenů bude odříznuto ocelové zábradlí na koruně opěrné zdi, bude odstraněna betonová koruna a opěrná zeď z pískovcových kamenů bude v tomto úseku rozebrána až k základové konstrukci a zemina za opěrnou zdí bude vysvahována podle přirozeného sklonu zeminy.

Po odbourání opěrné zdi bude posouzena stávající základová konstrukce (podle stavu opěrné zdi v její patě je předpoklad, že základová konstrukce je v pořádku a zůstane zachována).

Zemina za opěrnou zdí bude částečně odebrána a za opěrnou zdí bude proveden drenážní systém, který bude v patě opěrné zdi vyveden průchodkami na líc opěrné zdi. Drenážní systém bude obsypán štěrkem frakce 16/32mm a celý drenážní systém, včetně štěrkového lože bude obalen geotextilií.

Na stávající základovou konstrukci bude vyžděna nová opěrná zeď stejných rozměrů, která bude provedena v maximální možné míře z původních kamenných pískovcových kamenů odtěžených z původní opěrné zdi. Při vyždívání bude dodržen původní způsob řádkování zdiva opěrné zdi. Opěrná zeď bude zděna na hydraulickou vápennou maltu MV 2,5, která nebude poškozovat zdící materiál. Na obou stranách rozebrané opěrné zdi bude nové zdivo zavázáno do stávajících ponechaných částí původní opěrné zdi.

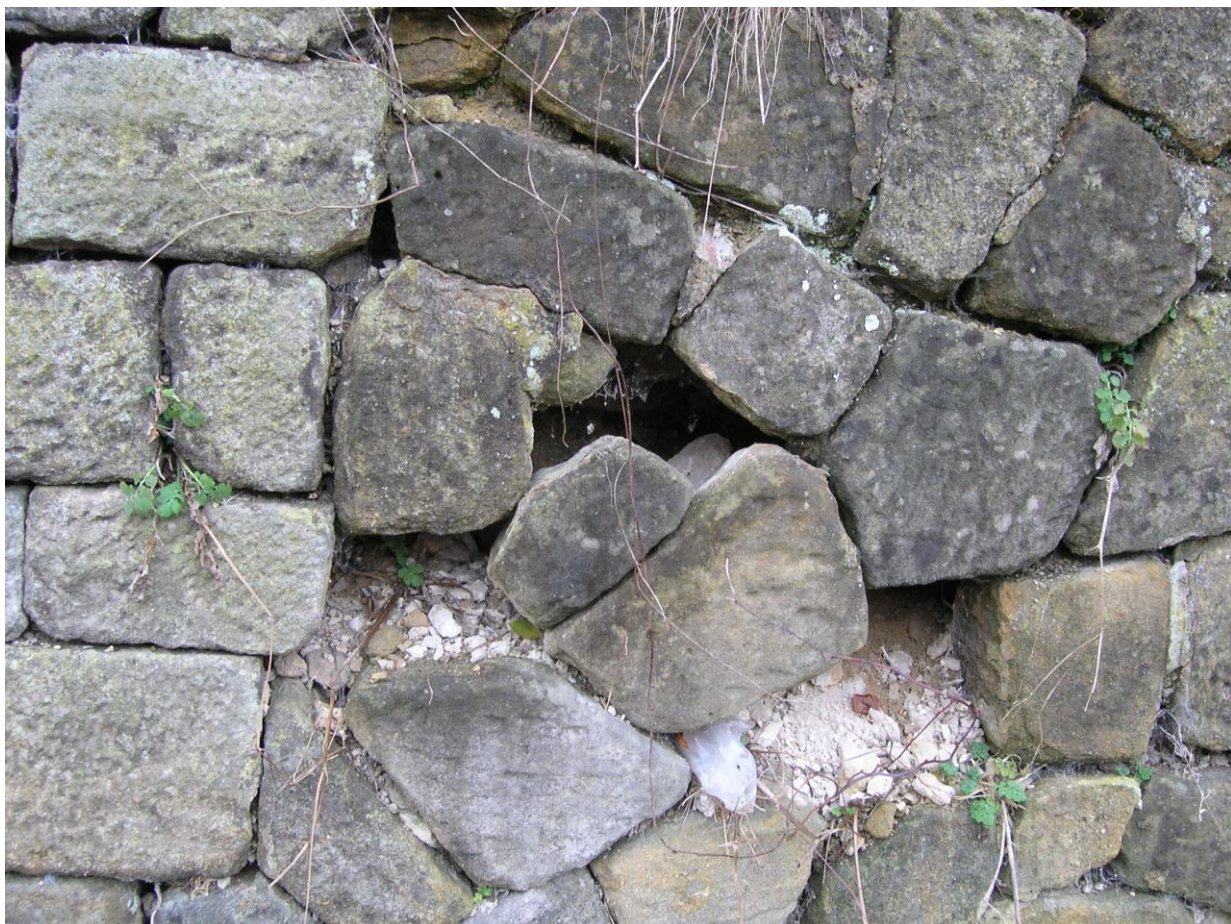
Rozvolněné zdivo této části opěrné zdi:

Odklon od svislice v této nejvíce poškozené části opěrné zdi se směrem k základové konstrukci opěrné zdi zmenšuje a z toho lze usuzovat, že základ opěrné zdi je staticky v pořádku a výše popsanými vlivy není zásadně narušen.

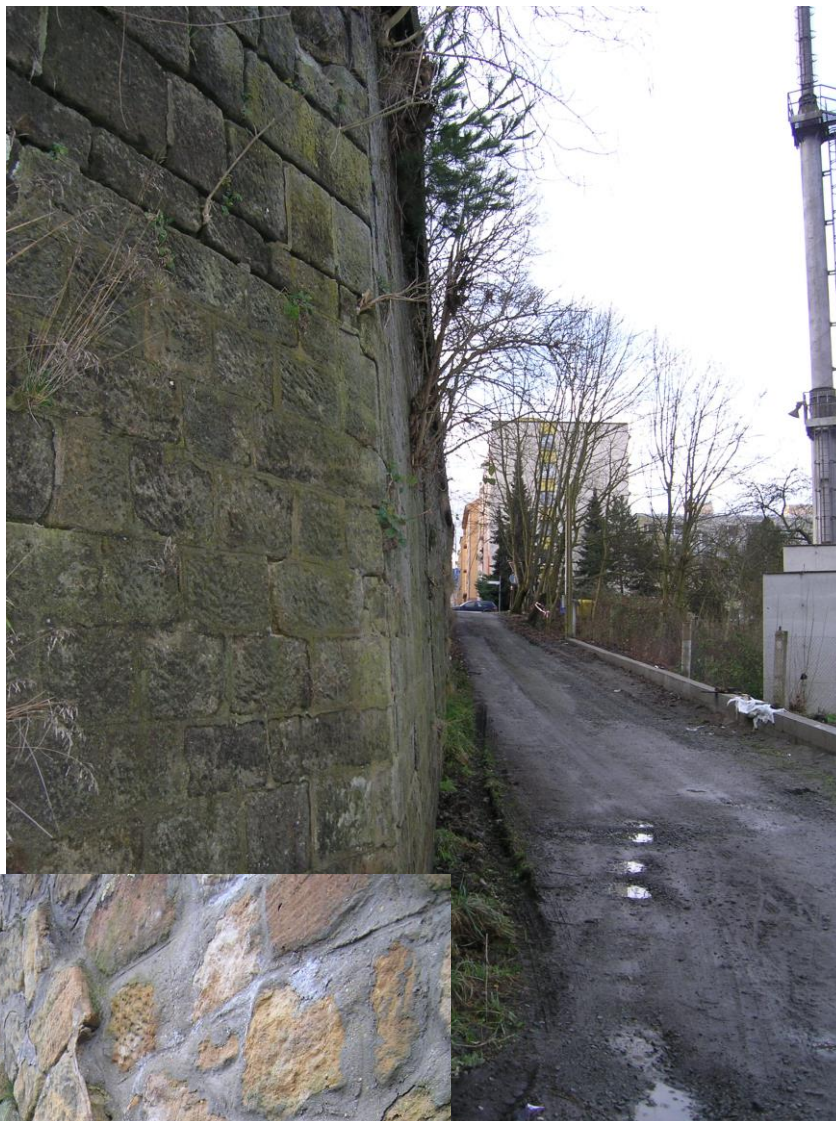
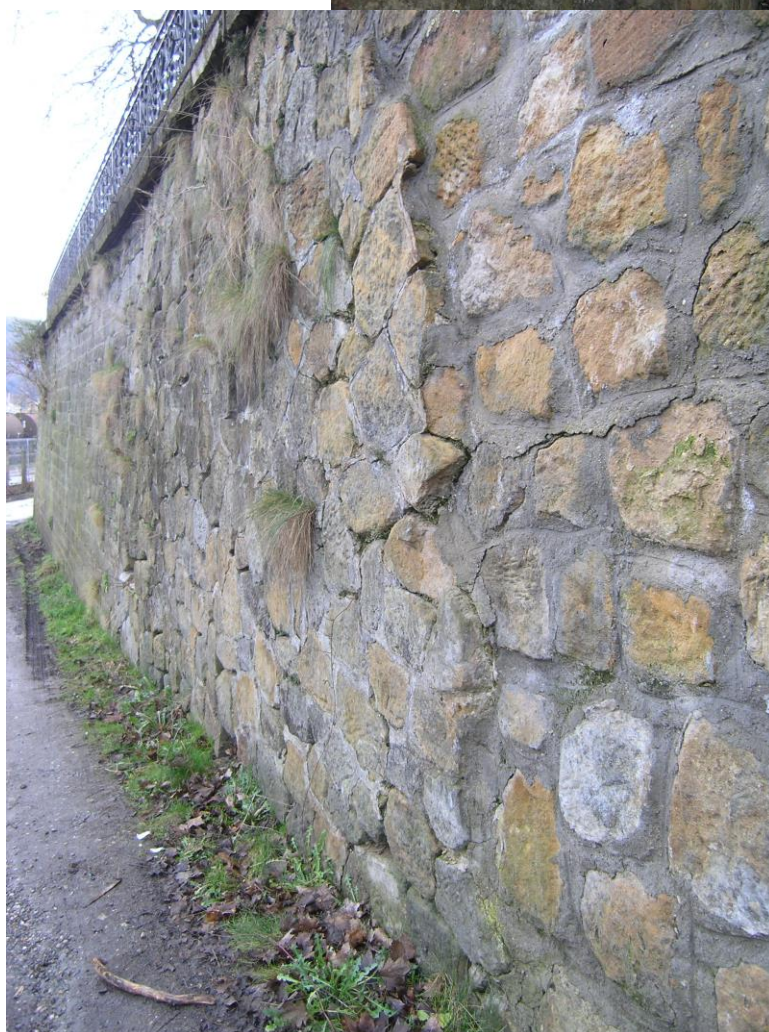
Poslední (nejvyšší) část posuzované opěrné zdi k jejímu zlomu v délce cca 15 metrů je provedena z opracovaných pískovcových bloků. Stav této části opěrné zdi je uspokojivý, dochází zde k drobným statickým poruchám (trhliny v pískovcovém zdivu, drobnému rozšíření a posunutí spár mezi jednotlivými bloky) a k částečné degradaci spárování jednotlivých kamenných prvků opěrné zdi. Ve spárách kamenných prvků je zachycena náletová zeleň.

Odklonění střední části od svislice a náletová zeleň:

Na opěrné zdi v nejvyšší části (délka cca 15 metrů, výška 4 až 5 metrů) bude provedeno odstranění náletové zeleně, v místech poruch spárování bude provedeno očištění a vyškrabání spar mezi pískovcovými bloky a nové spárování bude provedeno podřezanými spárami až do líce kamene, spárovací malta bude použita v přírodní pískové barvě a bude rozetřena přes líc zdiva s rýhou imitující přesné kvádrování vytaženou zednickou lžicí (nebude spárován každý kámen zvlášť, ale bude dodržováno iluzivní kvádrování).

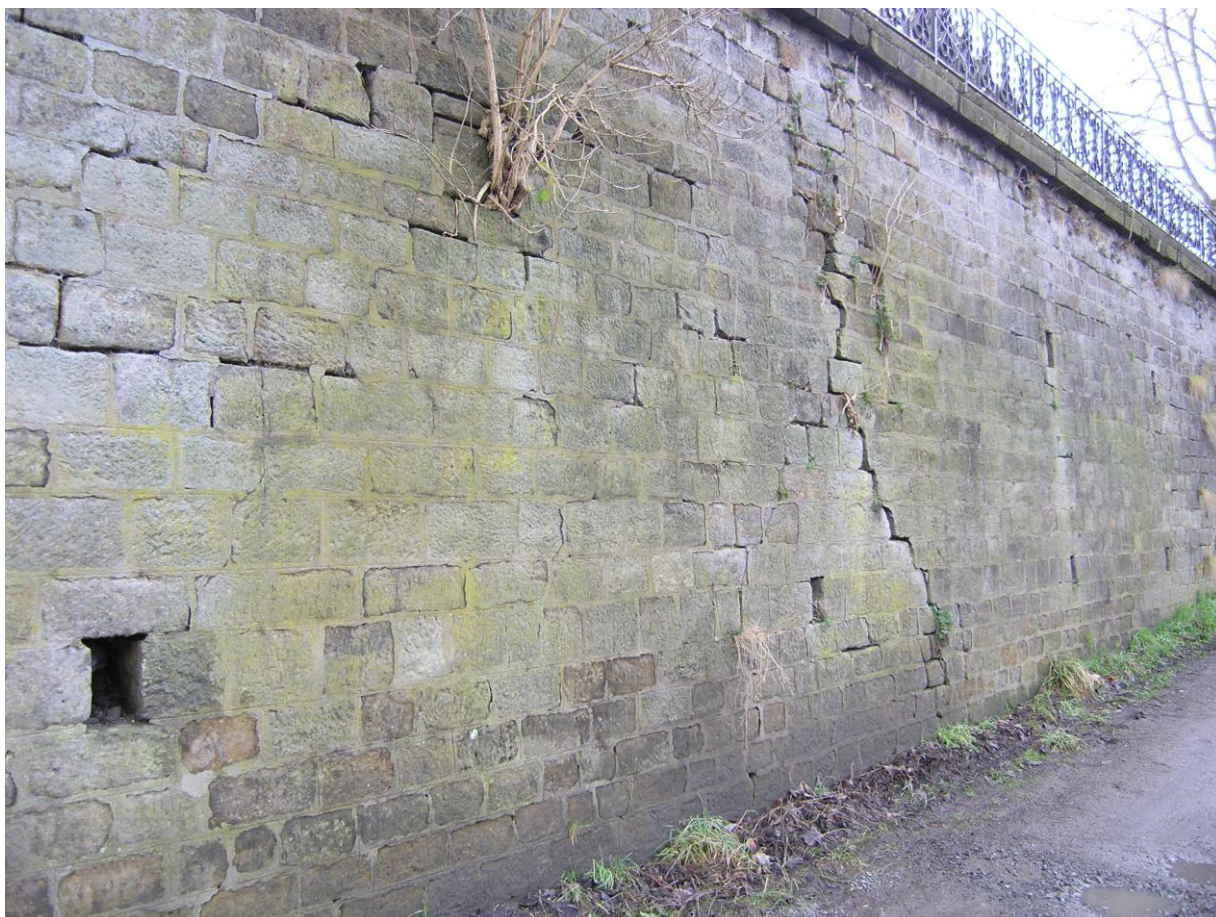
Opěrná zed' v nejvyšší části z

opracovaných pískovcových bloků s náletovou zelení:
